筏子溪農路橋至十三寮排水與大雅排水  
合流點改善工程(左岸)

施工階段生態檢核報告書

委託單位：水利署第三河川局

執行單位：五湖四海營造股份有限公司

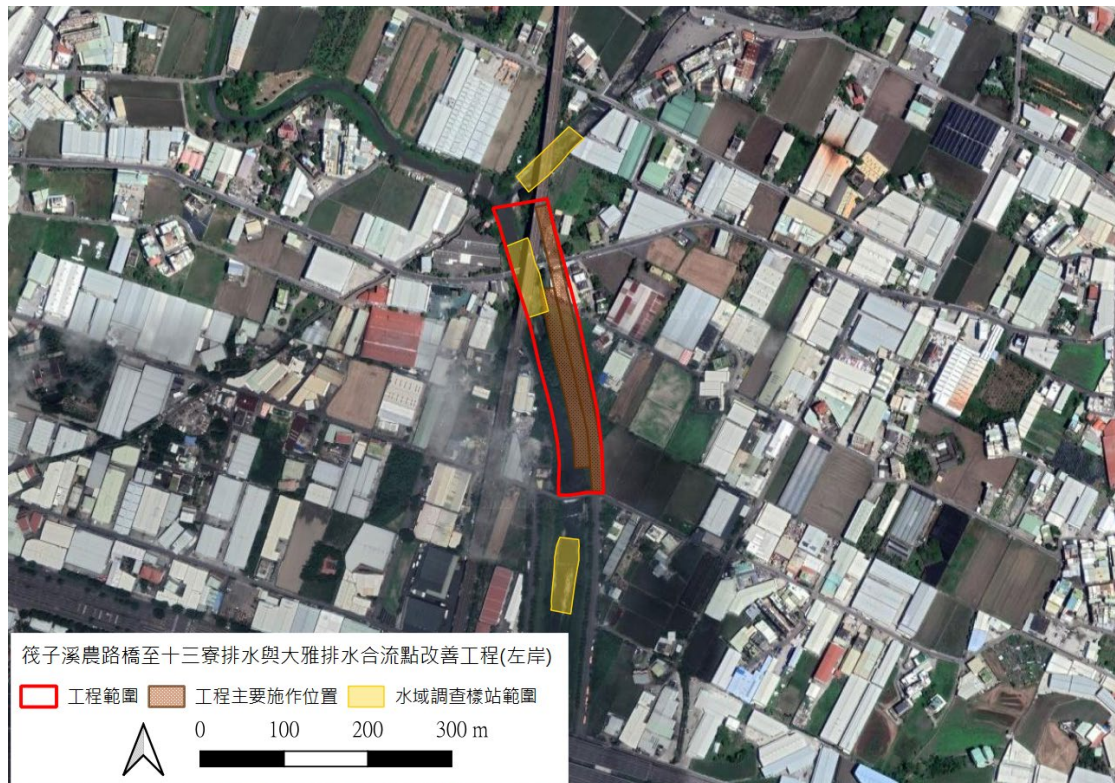
圖 3.1.2-1 水域生態調查樣站位置

於施工範圍內與施工範圍外上下游選定三個調查樣站(圖3.1.2-1)，調查方法採用籠具誘捕法及手拋網法(圖3.1.2-2)。調查於各樣區設置二個蝦籠及一個長城籠，拋網法於深流區及潭區估定拋投十網採集。各項調查方法參考「河川情勢調查作業要點(2015)」之建議，並依據本計畫特性調整，以符合計畫目的及現場狀況，各調查方法詳述如下：

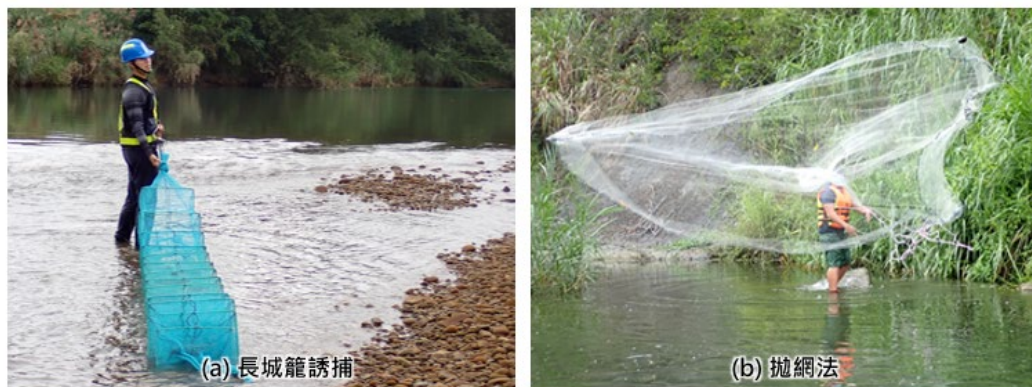
圖 3.1.2-2 水域動物調查示意圖

於調查樣站設置二個蝦籠及一個長城籠誘捕，籠具設置地點盡量選擇具有植物遮蔽之岸邊深水區或潭區，內置誘餌並靜置一夜，隔日收回檢視。

調查樣區內水深較深之深流或潭區，以拋網法補充採集。拋網網目為1公分，長3.6公尺。每樣區固定拋十網為努力量標準。調查過程中採集之魚蝦蟹放入盛水桶進行鑑定及計數，鑑定後釋回原棲地。物種鑑定以臺灣淡水及河口魚蝦圖鑑(高瑞卿，周銘泰，張瑞宗與廖竣，2020)、臺灣魚類資料庫(邵廣昭)等著作作為參考依據。

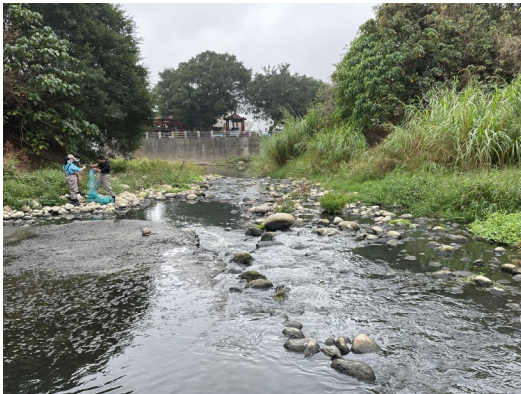
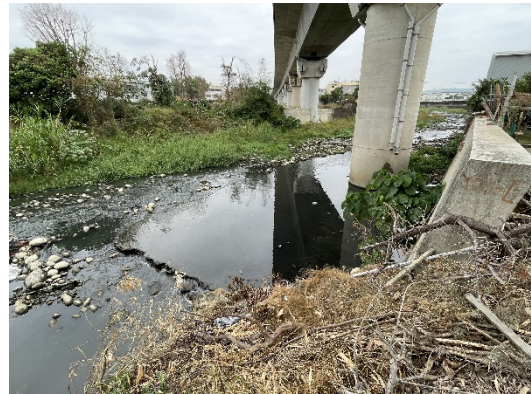
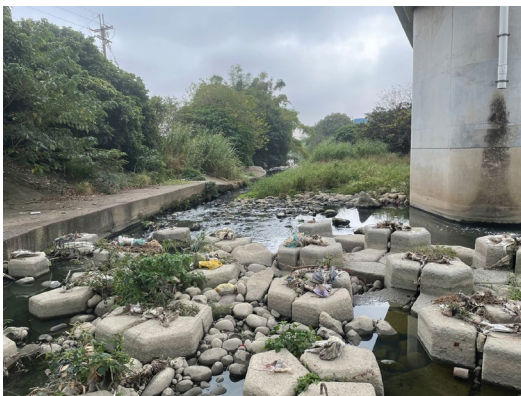
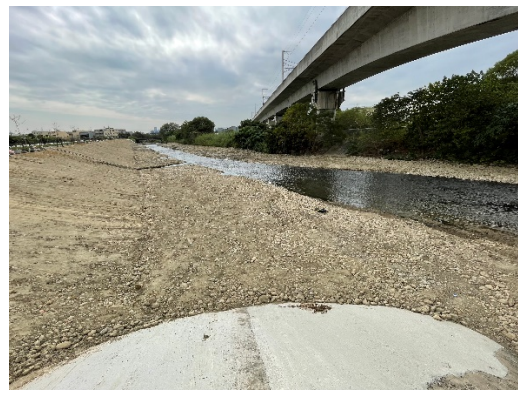
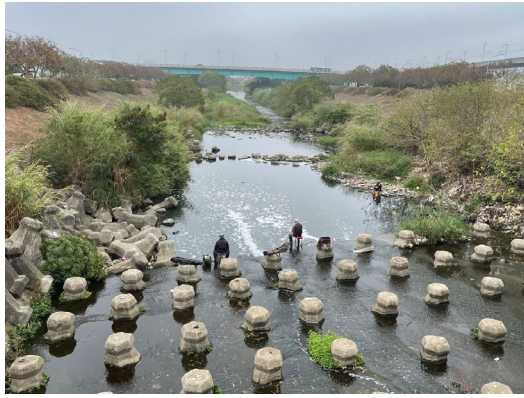
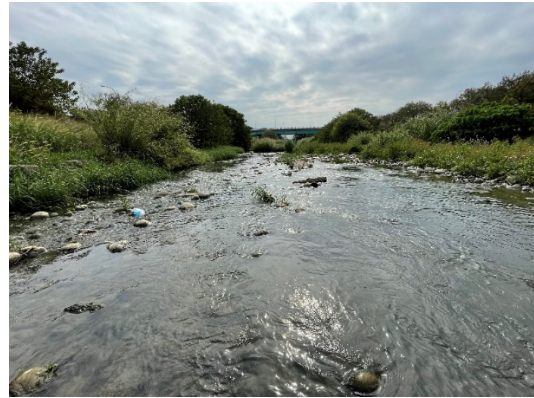
圖 3.1.3-1 調查樣站棲地環境狀況

筏子溪十三寮排水三樣站棲地環境現況可參考圖3.1.3-1。施工前上游樣站底質為卵礫石，但孔隙幾乎都被被污泥包埋填塞。部分底部為護岸基腳的水泥護坦，水域棲地類以淺瀨為主，中間

兩側濱溪植被較完整，較上游處兩側則為垂直的水泥護岸；中游樣站主要在高鐵橋及農路橋橋墩下，水泥護坦及水泥鼎塊保護橋基間，棲地類型以淺瀨為主，較下游處有較長之深潭；下游樣站為橋梁保戶護坦及鼎塊下游的兩處深潭，及其下游之淺瀨淺流，兩側有坡度較緩的護岸，年代久遠濱溪植被生長較繁茂且有大樹。三樣站水體濁度高，有明顯泡沫及臭味。

完工後上游樣站因未受工程擾動整體棲地狀況和施工前差異不大，中游站工程開挖詩作緩坡護岸，同時進行河道整理清除河道中堆積物及中流路，和施工前環境狀況差異較大，下游樣站因工程將原形成深潭之鼎塊移除，原有深潭消失恢復子淺瀨為主較符合現地自然河相之樣態。

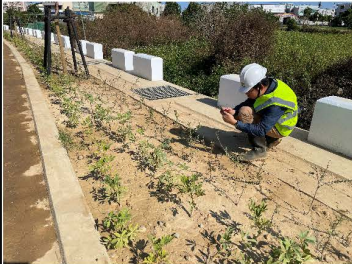
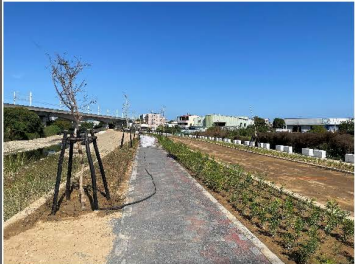
| 5 | 植栽採用原生種，並考量該物種生長所需空間以安排種植密度。 | <input checked="" type="checkbox"/> | <input type="checkbox"/> | <input type="checkbox"/> | 已栽植大部分喬木與灌木，惟烏橋以上因更換植栽種類故尚未栽植。 |

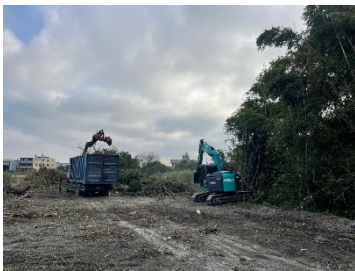
| | 生態保育措施 | 照片 | 說明 |
|---|---|---|---|
| 1 | 工區移除植被的過程，避免在一天內移除完畢，挖掉的過程至少分兩至三天挖，且由北往南挖，逐步擾動並引導石虎及其他野生動物往棲地較好的地方(工程南側)移動，避免瞬間造成太大的衝擊。 | | 於 112 年 1 月 16、17 日至施工現場確認植被移除情況，確認移除過程分兩至三天進行。 |

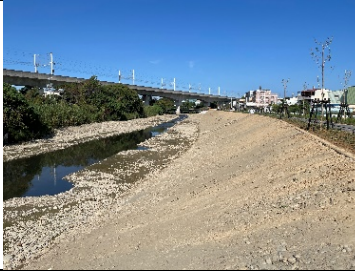
| | 生態保育措施 | 照片 | 說明 |
|---|---|---|---|
| 2 | 蛇籠完工後覆土至少 5 公分，以加速植被復原。 | | 於 112 年 12 月 13 日確認蛇籠護岸皆已覆土至少 5 公分。 |

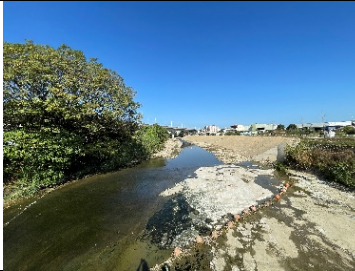
| | 生態保育措施 | 照片 | 說明 |
|---|---|---|---|
| 3 | 協調農水署適時放水 (間歇性，水量不必大)，避免施工過程發生大量死魚之事件，並提醒施工人員若看到死魚需隨時撈起。 | | 每月進行監測，皆未發現大量死魚。此照片拍攝日期為 112 年 12 月 13 日。 |

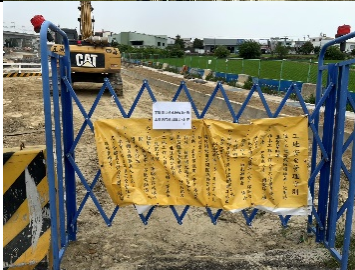
| | 生態保育措施 | 照片 | 說明 |
|---|---|---|---|
| 4 | 嚴禁於工地內飼養犬隻，同時加強工地衛生管理，包含廚餘每日清理、妥善管理子母車，並張貼禁止餵食之警告標語，避免民眾棄置廚餘及垃圾吸引流浪犬貓聚集。 | | 於 112 年 4 月 28 日已確認禁止餵食與棄置垃圾之標語設置完成，且每月監測皆未發現遊蕩犬貓聚集之情況。 |

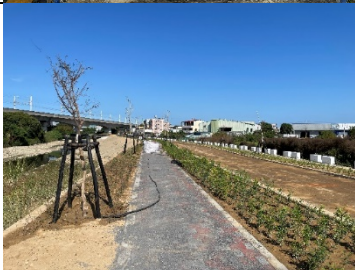
| | 生態保育措施 | 照片 | 說明 |
|---|---|---|---|
| 5 | 植栽採用原生種，並考量該物種生長所需空間以安排種植密度。 | | 於 112 年 12 月 13 日確認烏橋以下游之植栽已栽植完成，且為原生種。 |

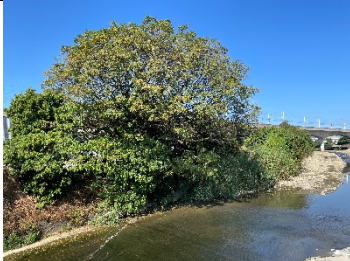
| 8 | 避免損傷或擾動農路橋上游右岸高大的棟樹。 | | 每月進行監測，皆未發現棟樹受損。此照片拍攝日期為 112 年 12 月 13 日。 |
