白河水庫後續更新改善工程計畫 第一階段-施工環境監測及 生態檢核工作分析與評估

第1季工作成果報告(定稿本)
(108年7月至108年9月)

主辦機關：經濟部水利署南區水資源局
執行單位：艾奕康工程顧問股份有限公司

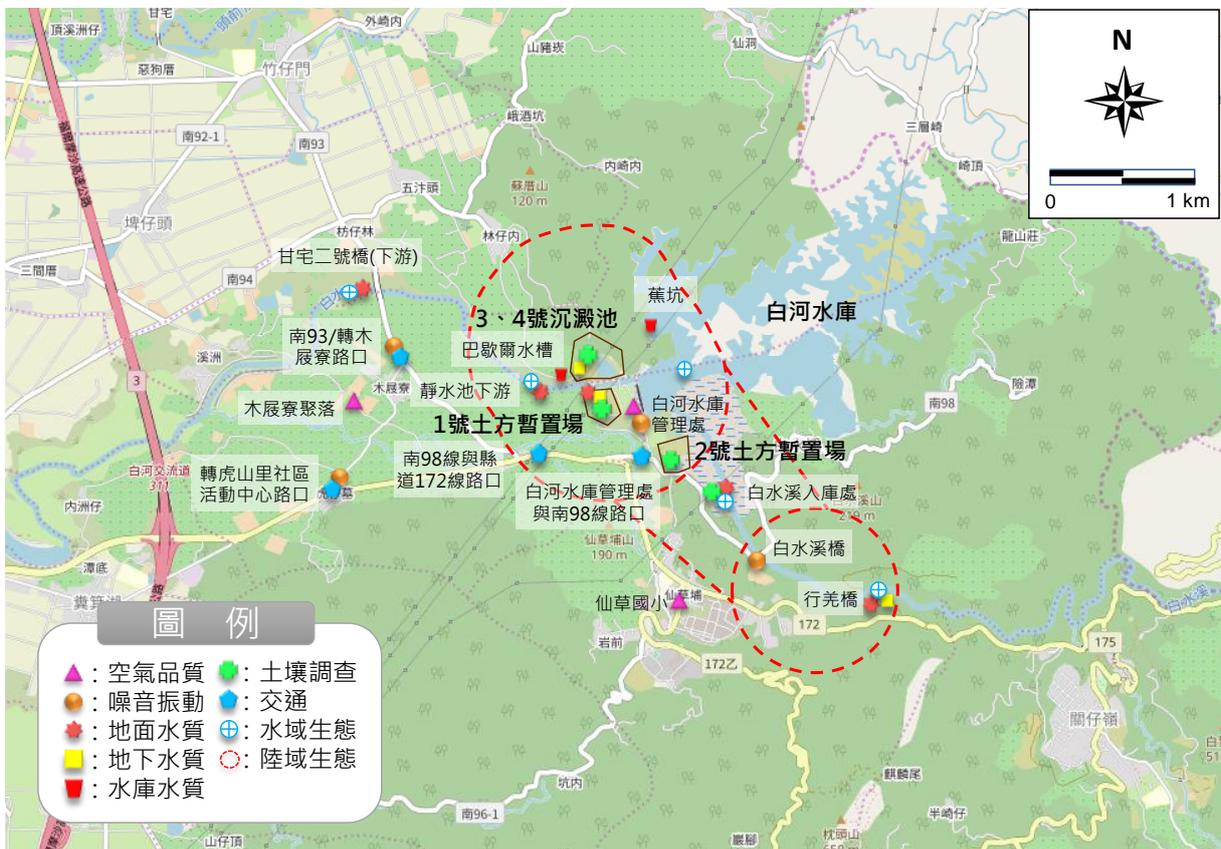
圖摘-1 本計畫環境監測地點圖

「白河水庫後續更新改善工程計畫第一階段-施工環境監測及生態檢核工作分析與評估」，本季為第 1 季進行調查(自民國 108 年 7 月至 9 月止)，所執行之監測項目包括地面水質水文、水庫水質水文、地下水水質及水文、空氣品質、噪音振動、交通、土壤調查、水土保持、水域生態及陸域生態等 10 項，各測站位置詳圖摘-1 所示。目前「繞庫防淤工程」和「白水溪橋改建工程」尚未開始；「白河水庫陸挖清淤工程」為每年例行性工程，持續進行中；「河道放淤配合工程」已於 108 年 5 月開工。本季無進行清淤，土方外運約 11,500 立方公尺，茲將本季各項目環境監測調查成果摘要敘述如下：

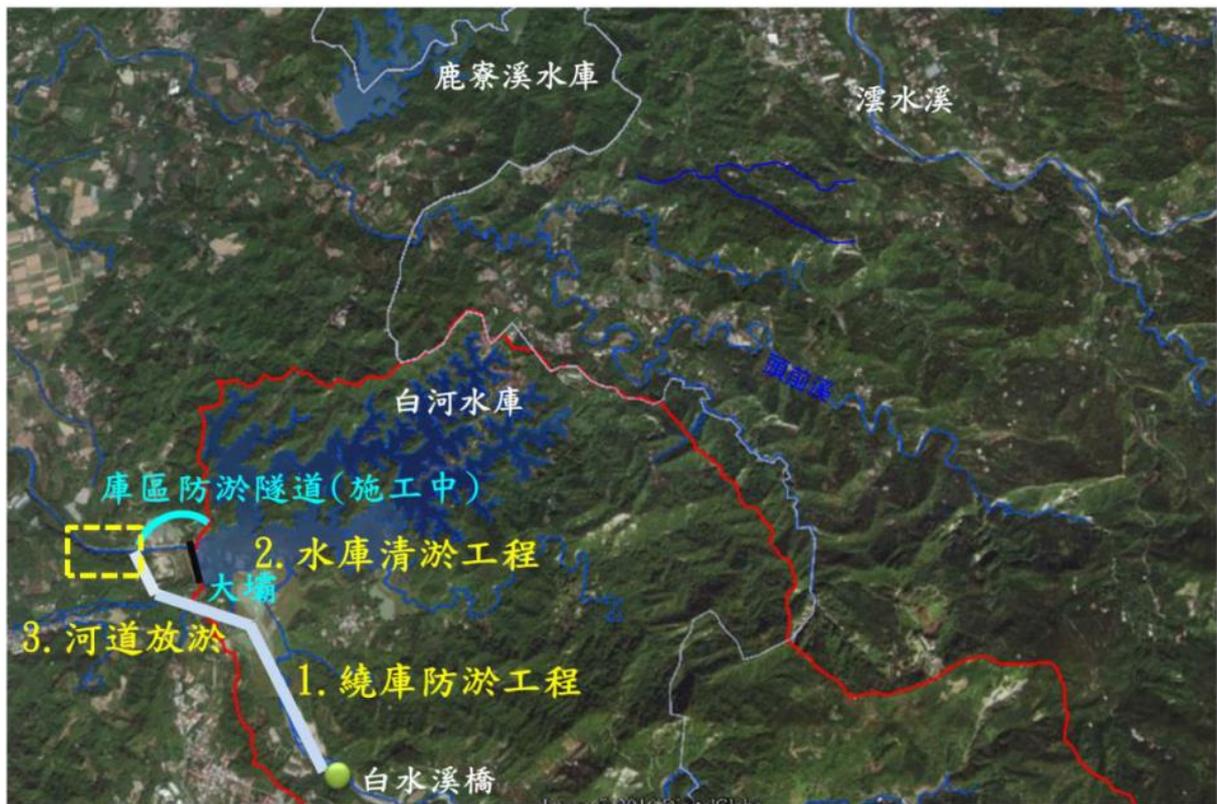
圖 1.1-1 白河水庫後續更新改善工程計畫第一階段工程布置示意圖

依經濟部「白河水庫後續更新改善工程計畫(第一階段)(107.6)」內容，後續改善工程計畫內容包括二階段，第一階段包括繞庫防淤、白水溪橋改建、水庫清淤及河道放淤配合工程；第二階段則包括引水工程、水庫清淤及土方堆置場工程，並以恢復水庫庫容至 2,000 萬立方公尺為目標，穩定白河水庫灌區年農業用水量 2,700 萬噸，清淤工程產出土方可提供急水溪寬闊河道填土，水庫營運配合增設繞庫防淤工程提高整體水力排砂效率等，整體工程佈置如圖 1.1-1 及圖 1.1-2 所示，茲將本階段(第一階段)主要工程內容及相關配合事項說明如后。

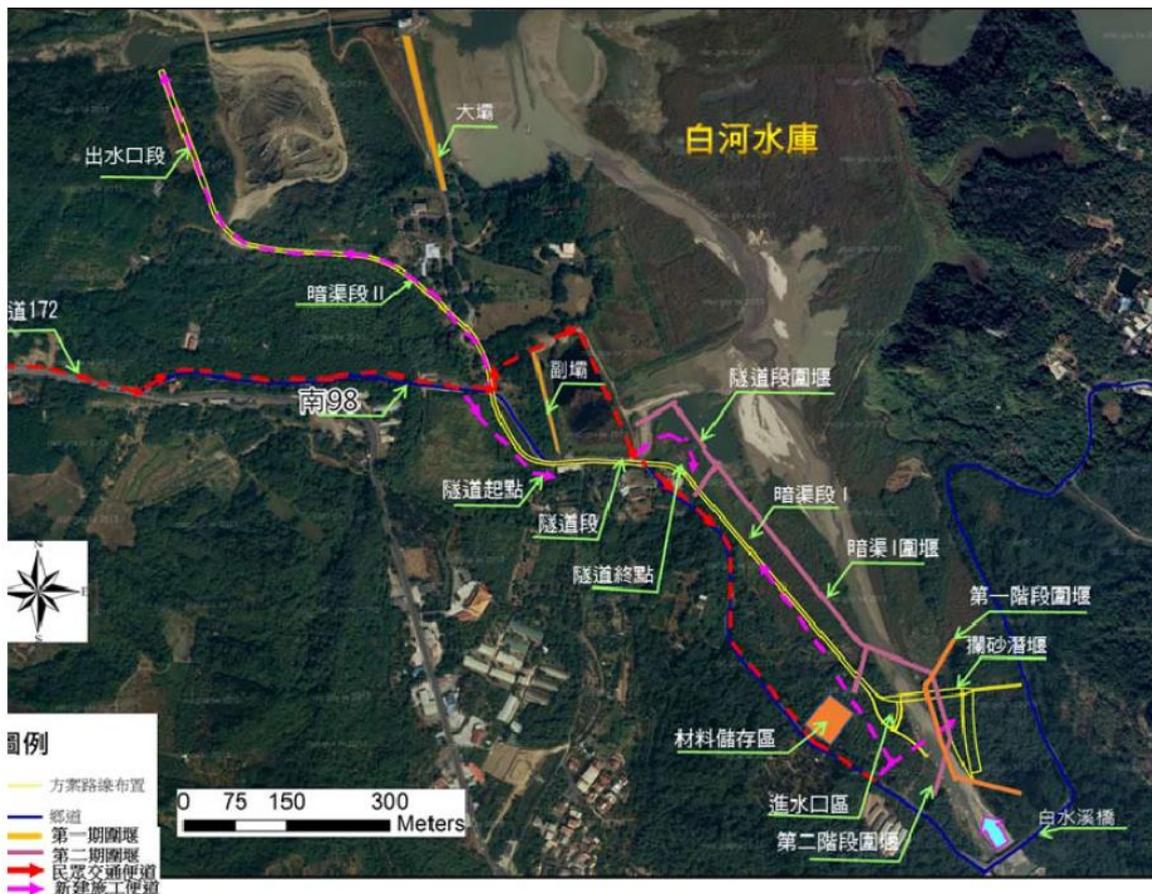
圖 1.1-3 繞庫防淤工程平面圖

(七)水工機械：閘門段設有弧型閘門 1 座，渠底高程 EL.102.72m，上方胸牆底 EL.108.22m，採 5m(W)×5.5m(H)弧型閘門，提吊系統採用捲揚式吊門機，設置於兩側墩牆上方。

(八)出水口位於溢洪道下游既設靜水池上游，提供足夠消能並避免排砂水流與溢洪道洩水相互干擾。

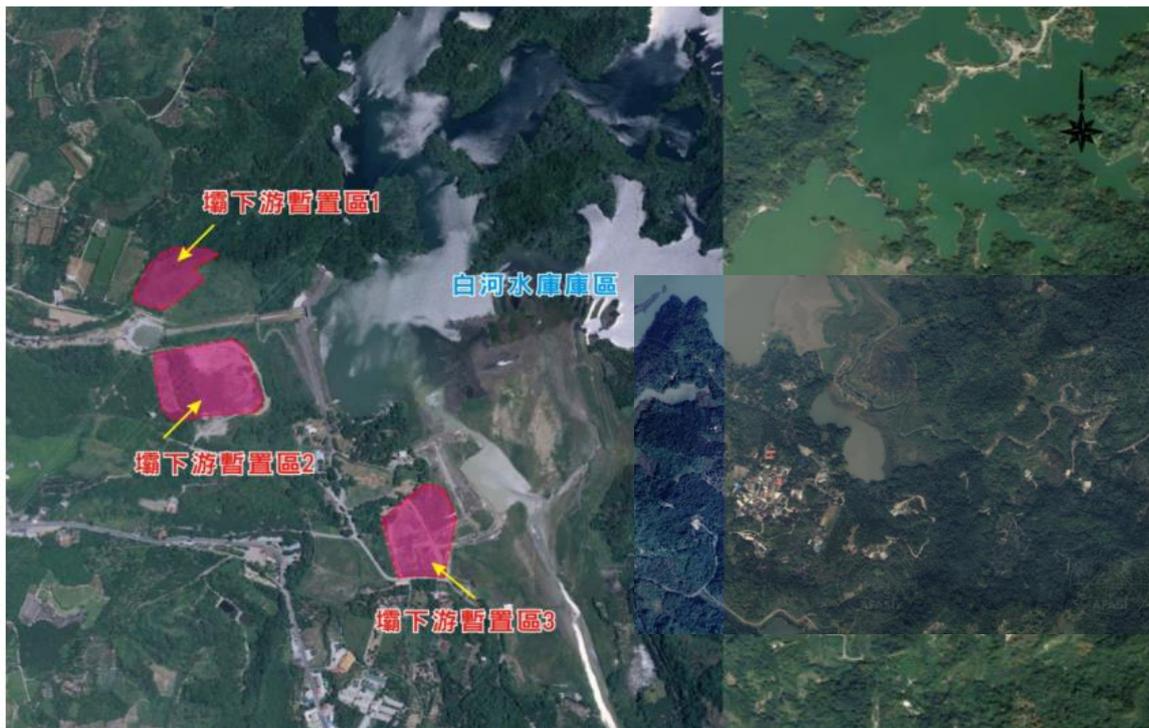
圖 1.1-4 庫區內土方堆置場位置圖

第一階段之清淤土方去化以土方標售、公共工程土方交換及農地改良為優先，並以庫區既有暫置場擴充為原則，於庫區內規劃擴充三處土方暫置場，土方暫置場位置詳圖 1.1-4。壩下游 1 區預計可容納 20 萬 m^3 、壩下游 2 區預計可容納 50 萬 m^3 、壩下游 3 區預計可容納 25 萬 m^3 ，總計可容納 95 萬 m^3 。

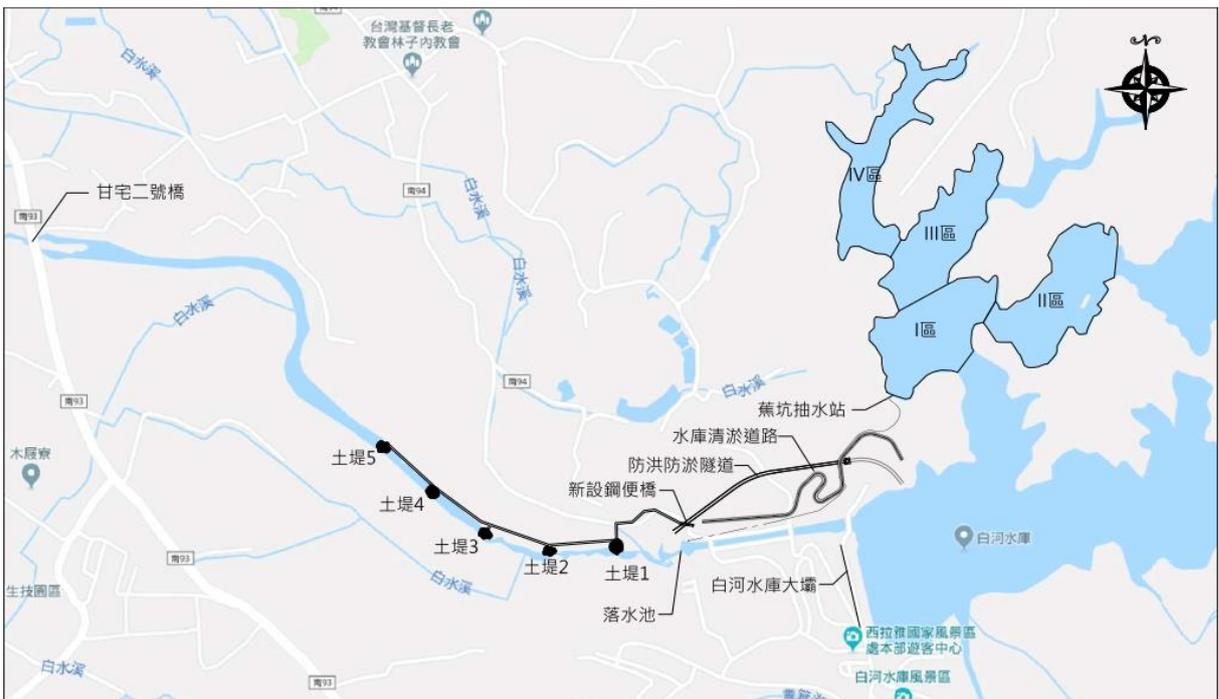
圖 1.1-5 放淤工程位置圖

為減少第一階段工程計畫陸挖清淤量，預定進行河道放淤試辦 4 年，共約 33 萬 m^3 ，放淤地點規劃於靜水池下游端，依據不同期間考量設置單區、三區或五區暫置場，其土堤(堤高約 4~5 m)，淤泥堆積平均高度約 4~5 m，本區段距離庫區最近且可利用靜水池深度，使堆置淤泥可較不影響周圍環境，如圖 1.1-5 所示。根據此計畫下游河道放淤模擬分析初步成果，第一年約可沖刷兩次依本計畫沖刷率分析，沖刷量可達 9.59 萬立方公尺，第二~四年每年河道放淤量約為 7.82 萬立方公尺(水庫抽泥量約 8.76 萬立方公尺)；故由前述分析，4 年合計之沖刷量約可達 33.05 萬立方公尺(水庫抽泥量約 37.72 萬立方公尺)，故本計畫將河道放淤列為土方去化方案。

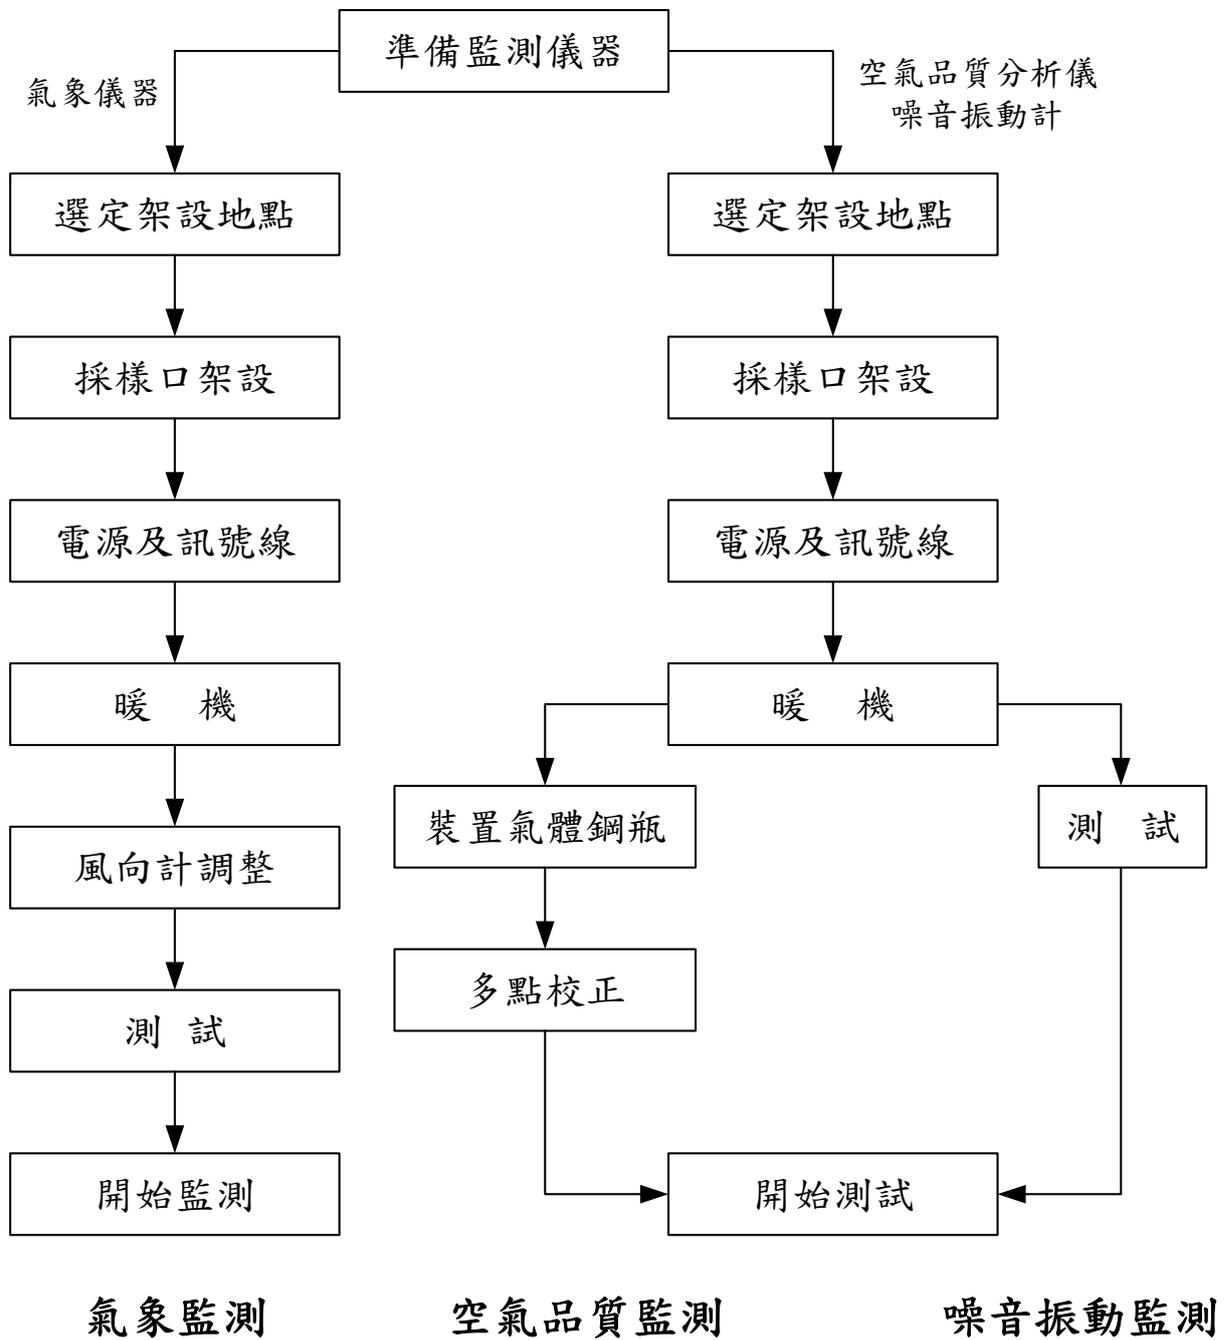
圖 1.5-2 監測儀器架設流程

B. 儀器架設：於地點選定後，正式監測之前，可根據廠商實際監測項目進行儀器架設工作，包括空氣品質分析儀，噪音/振動計及氣象監測器。監測儀器架設流程如圖 1.5-2。

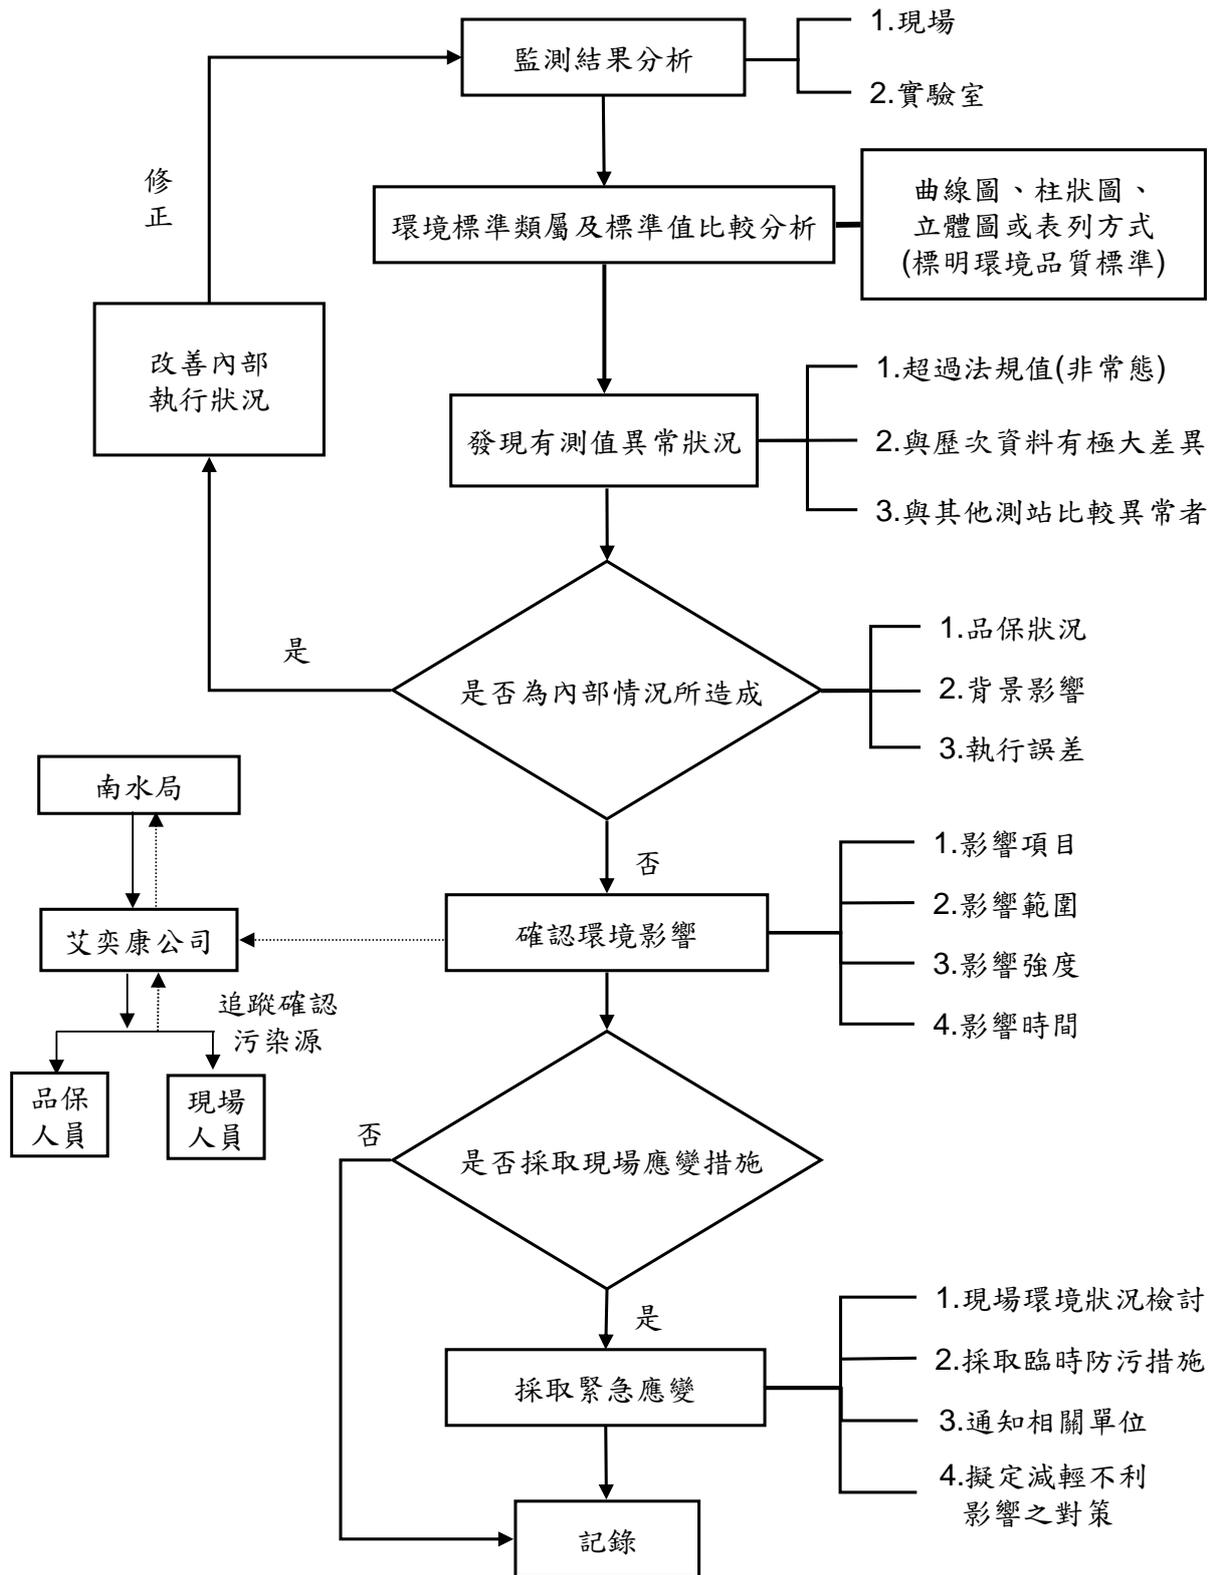
圖 1.6-1 監測異常結果之應變與處理流程

此外，現場作業人員若發現監測數據有異常，立即查驗監測儀器是否正常，並採取以下措施：

- 一、將異常監測資料依循自動層報制度，向上級單位及南水局反映，經開會檢討後並知會有關環保機關。
- 二、查驗環境保護措施是否貫徹執行。
- 三、調整環境影響減低對策。
- 四、調整監測站數及監測頻率，以利研判污染來源。
