# 108年度濁水溪出海口200公頃大沙洲 揚塵防制改善工程

報告單位：經濟部水利署第四河川局

# 麥寮出海口200公頃大沙洲防制構想：

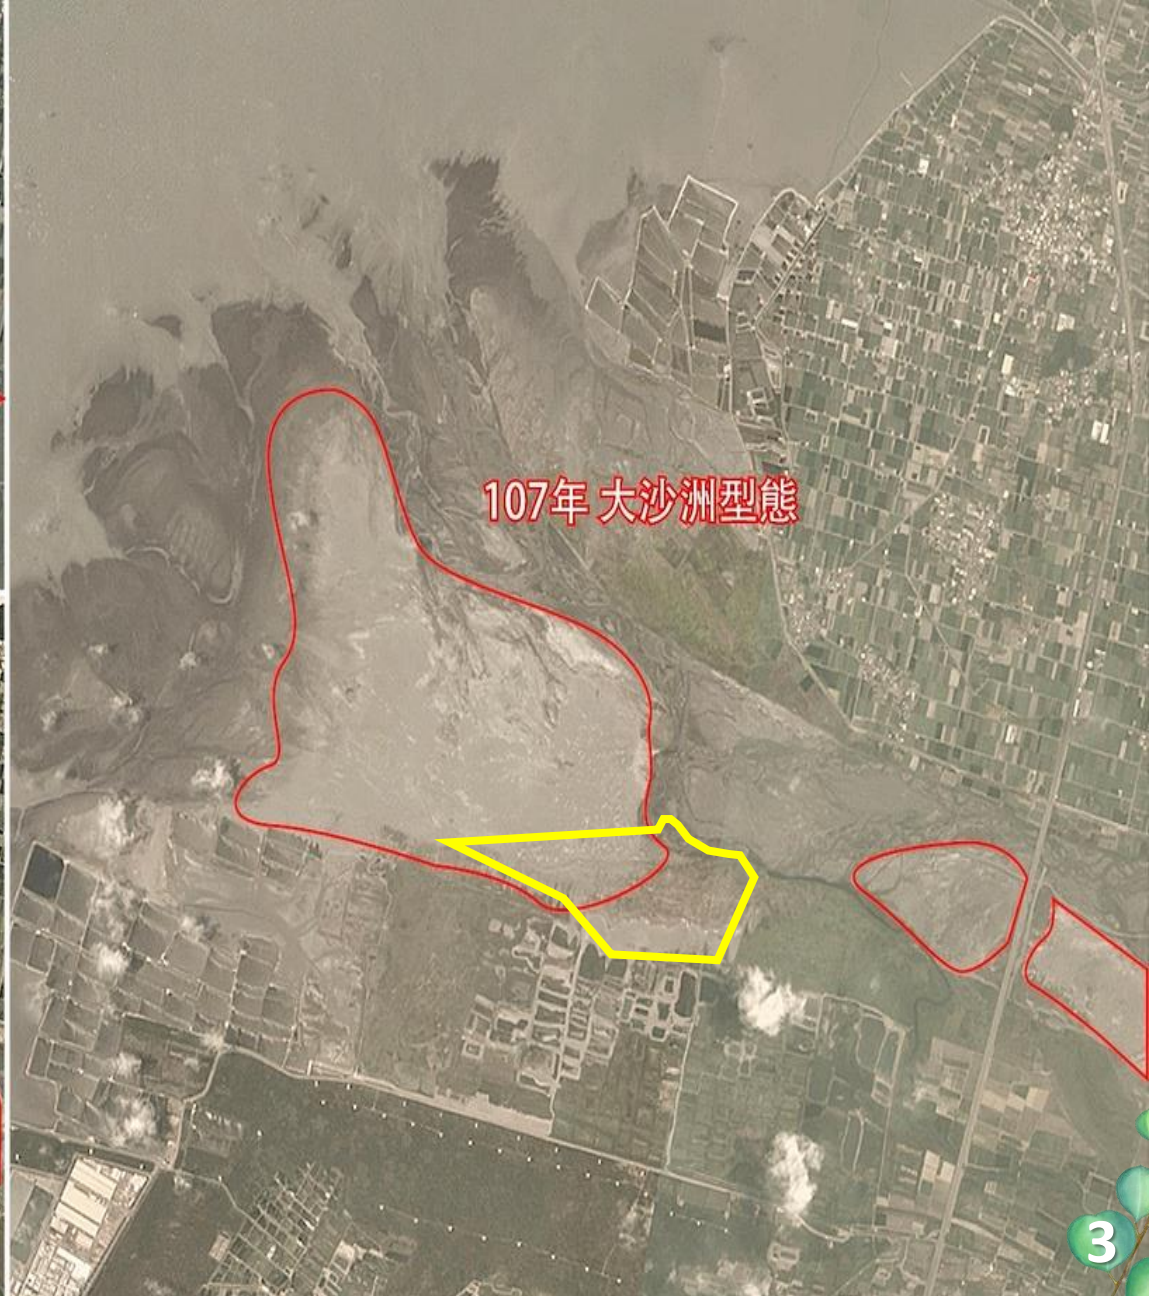
107年 大沙洲型態

紅色線範圍為河道內低灘裸露地，面積大且產生位置不定，變化差異性大，不易防制；  
黃色線範圍為灘地沙丘位置，面積較小，位置變化差異性小，較易防制

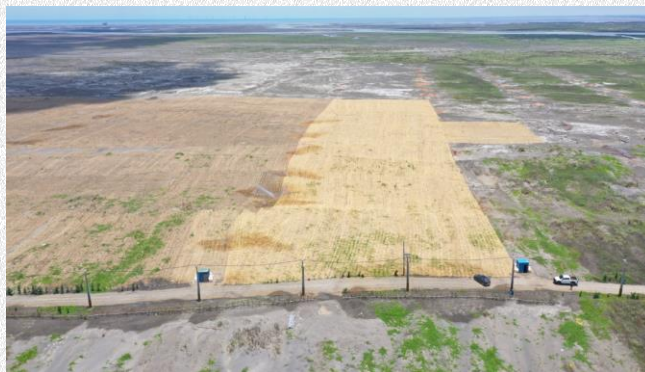
## ✓ 覆蓋工法:

選用自然材機編稻草蓆覆蓋裸露沙地。被掩埋或被沖涮後對河川負擔比塑膠防塵網小。

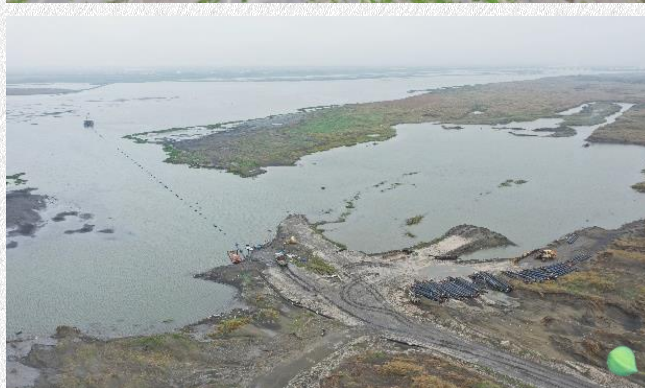
## ✓ 疏濬工法:

挖溝出水，支援加密水線，直接提供抽水馬達水源，可再減除打井及造井台的耗材。

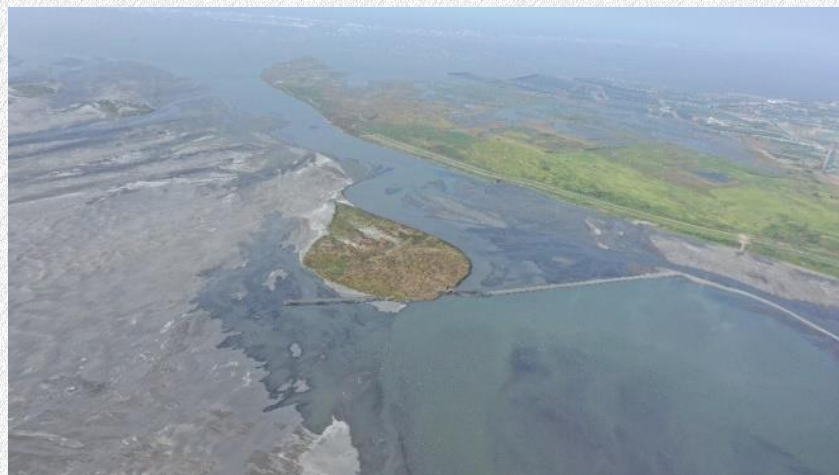
### ✓ 土堤工法:

針對塊狀裸露地，從自然河道引流蓄水，挖出土砂不運出，直接作攔水土堤，減少斗車進出頻率。

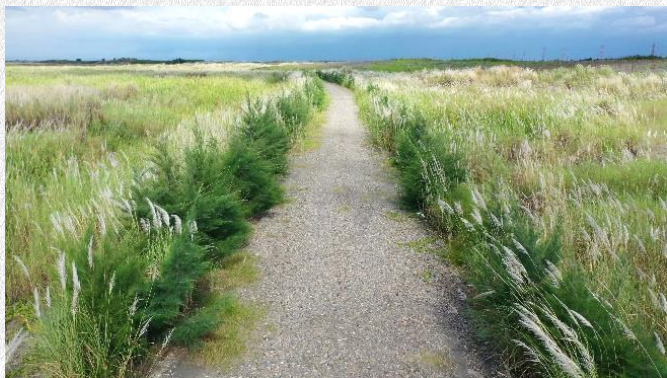
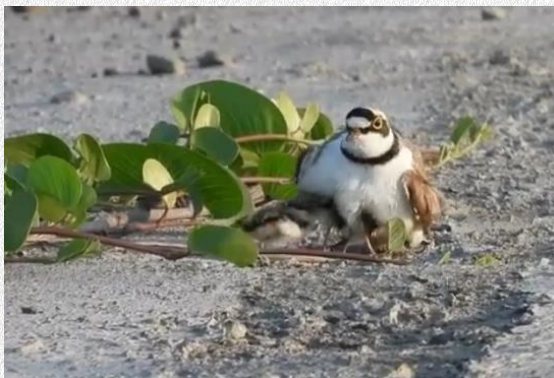
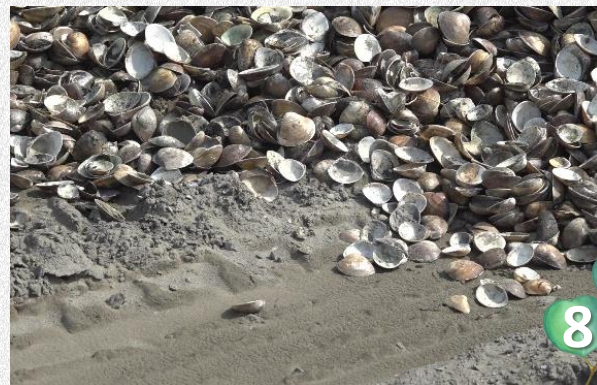
### ✓ 交通便道:

不鋪AC道路，改以碎石級配、自然材稻草蓆、文蛤殼取代，搭配灑水，延長抑制揚塵的時效，自然材鋪面會成為鴿鳥育雛的選擇地。

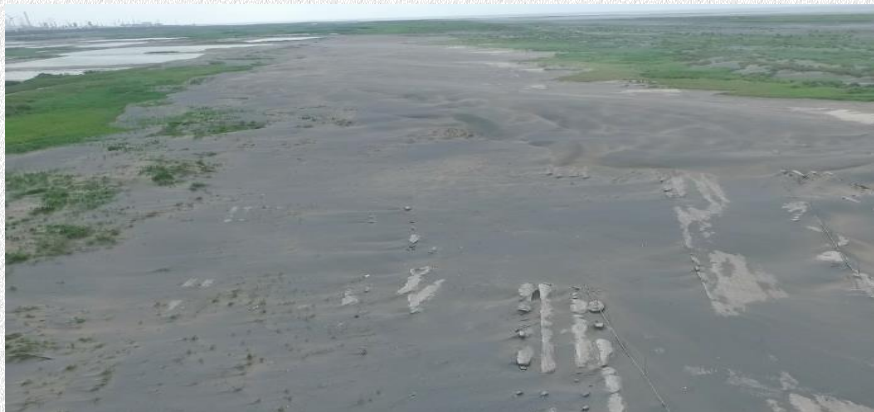
20公頃沙洲（種植之前）

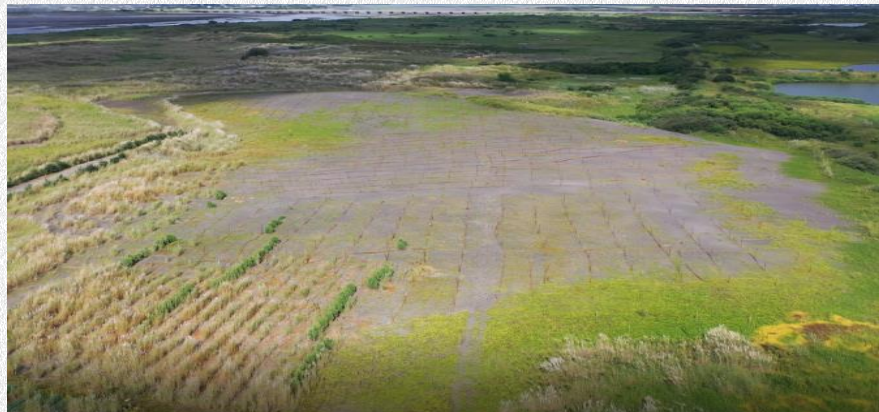
20公頃沙洲（生長之後）

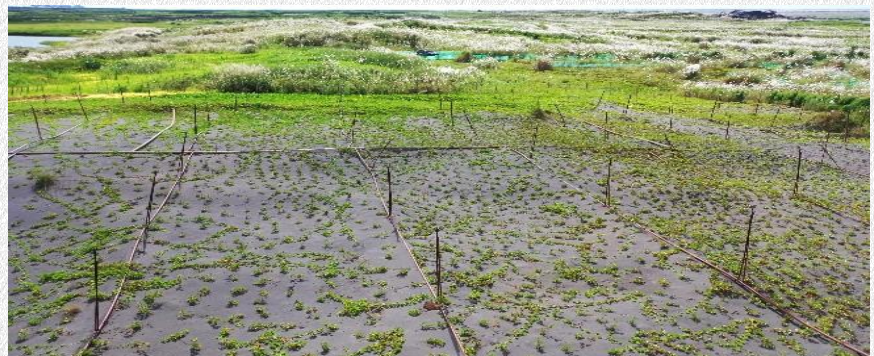
地披植物馬鞍藤，慢慢覆蓋

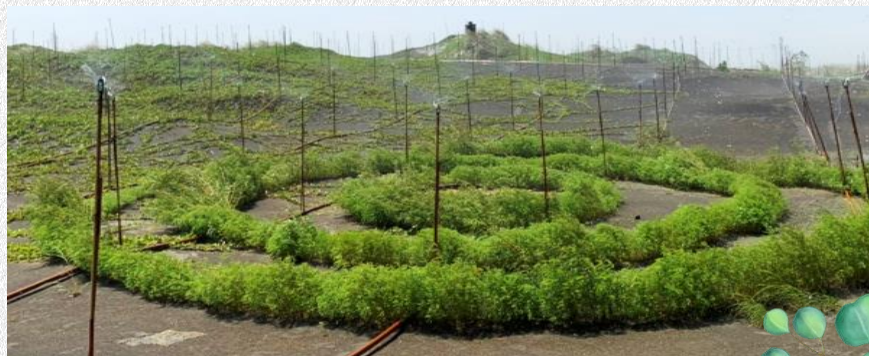
其它植物-青皮豆種植試驗
