紅石溪榮橋護岸及楠溪左、右  
岸護岸改建工程

生態檢核報告書  
(工程規劃設計階段)

主辦機關：經濟部水利署第八河川局

中華民國 109 年 8 月

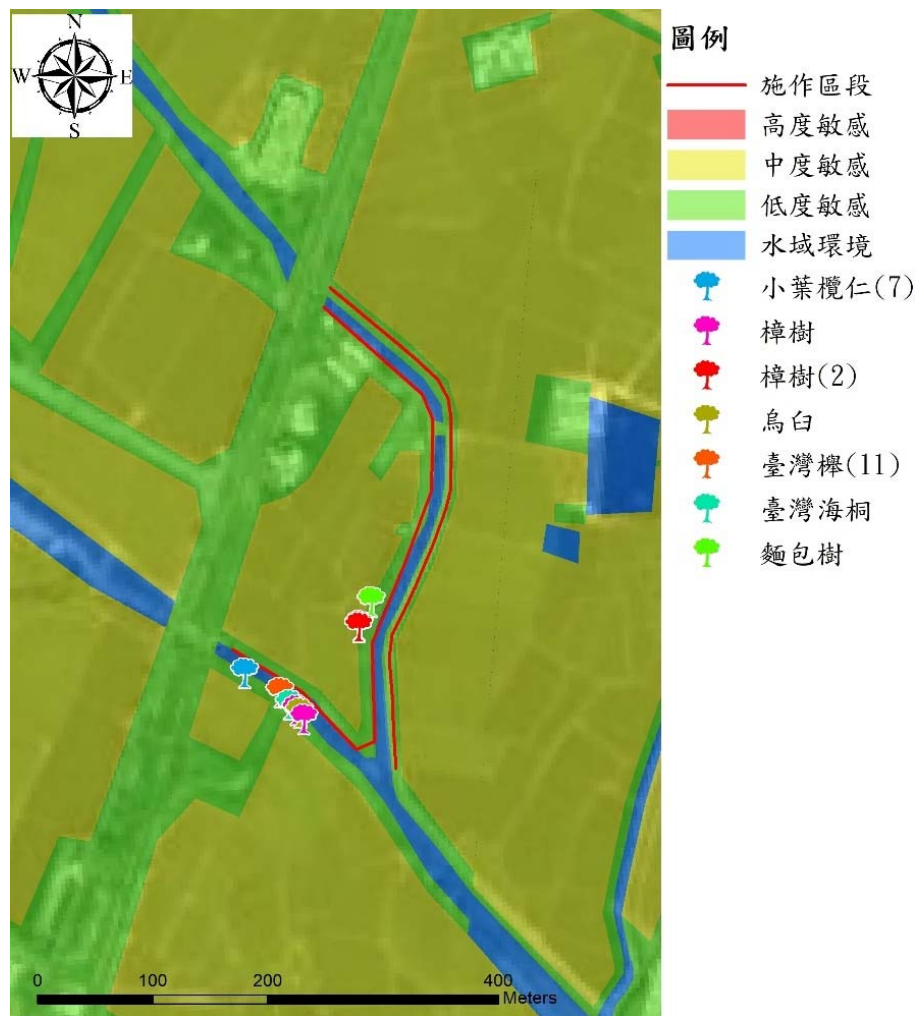
圖 2 生態關注區域圖

工程位於紅石溪上游之榮橋下游及支流楠溪德高橋下游至匯流口處，工程預定範圍周邊區域多被當地居民栽植水稻、番石榴、可可椰子及酪梨等果樹，屬於中度敏感區域，道路、鐵路及民宅分布於水稻田間，屬於低度敏感區域，匯流口上游水域環境，多可見舊有之堤岸及人造設施，且枯水期多呈現無水狀態，豐枯水量變化大，生物利用性較低，因此屬於人為干擾區域，匯流口下游水域環境有關山大排匯入，水量較為穩定，水中見魚類、螺貝類及水棲昆蟲利用，生態關注區域如圖 2 所示。

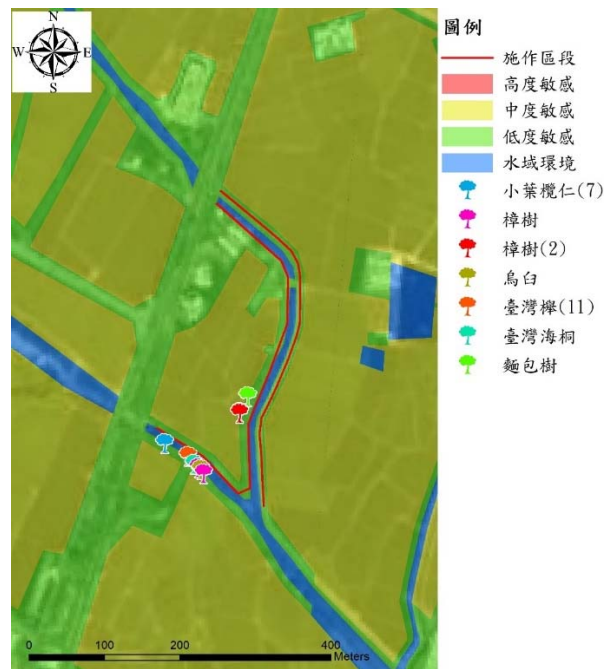
生態關注圖：

工程位於紅石溪上游之榮橋下游及支流楠溪德高橋下游至匯流口處，周邊多被當地居民栽植水稻及番石榴、可可椰子及酪梨等果樹，屬於中度敏感區域，道路、鐵路及民宅分布於水稻田間，屬於低度敏感區域，匯流口上游水域環境，多可見舊有之堤岸及人造設施，且枯水期多呈現無水狀態，豐枯水量變化大，生物利用性較低，因此屬於人為干擾程度高，匯流口下游水域環境有關山大排匯入，水量較為穩定，水中見魚類、螺貝類及水棲昆蟲利用。

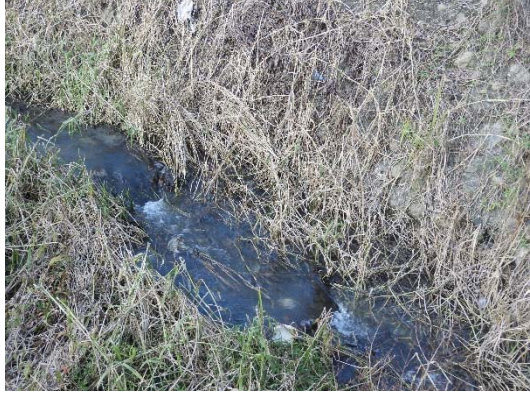
| 溪床底質 | 紅石溪環境 |

治理溪段溪流為常流水環境，溪流底質以細砂、泥質及卵石為主，底質包埋度高，河道平緩，溪流可見淺流及岸邊緩流等水域類型，河道內由於水量較小，水深較淺，因此可見福壽螺及囊螺等螺類利用。
