108年公私協力及民眾參與複審

# 大甲溪六塊厝堤防環境改善工程

主辦機關：經濟部水利署第三河川局  
簡報人員：鍾翼戎課長

109年7月24日

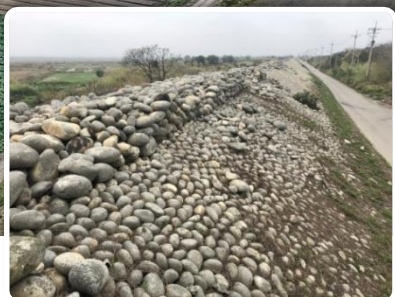
砌塊石堤防

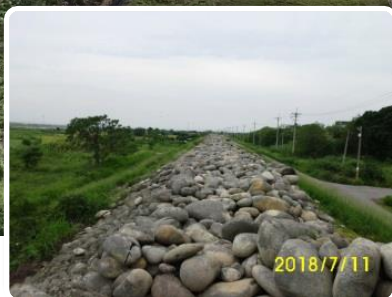
堤頂土石牛

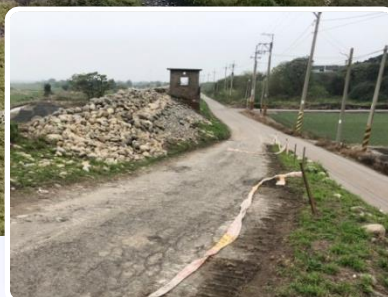
既有崗哨站、越堤路

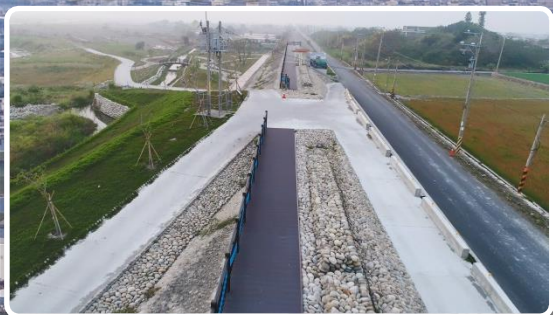
1.越堤路改善1處

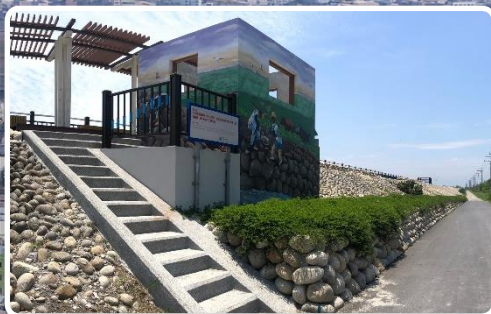
2.水防道路改善240公尺

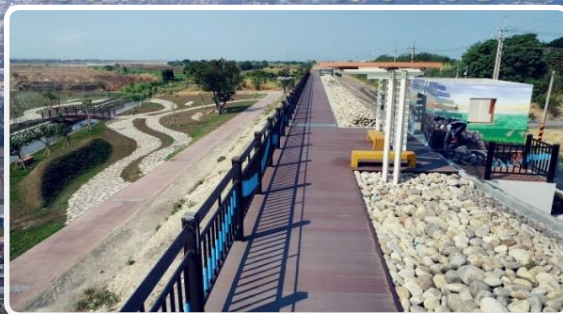
3.棧道工程212.7公尺、崗哨站周邊改善

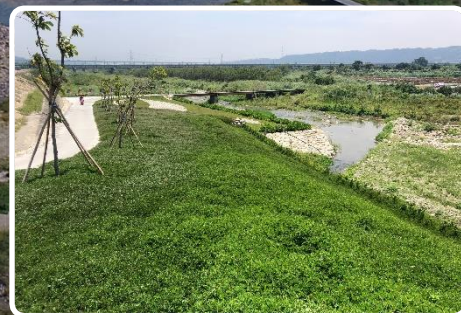
5. 植栽工程

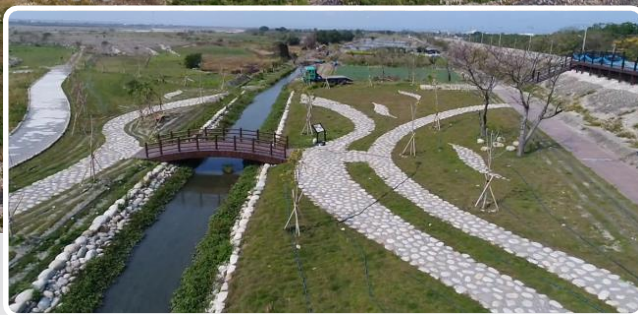
4. 高灘地改善1公頃

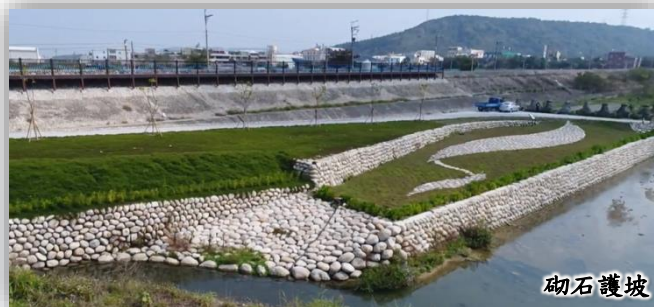
- 就近大甲溪河床料塊石篩選
- 用較少經費達到最大效益

砌石護坡

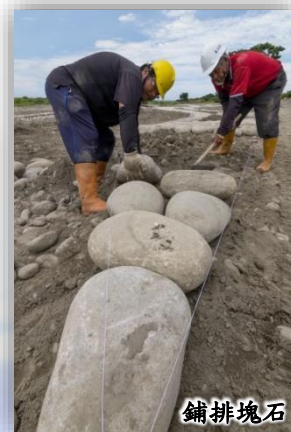
鋪排塊石

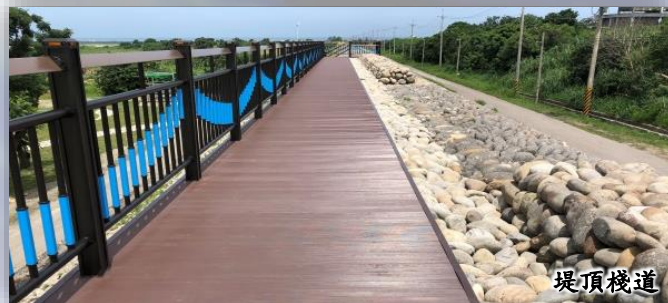
- 選用塑鋼、塑木等材質，耐腐性良好、低維護成本
- 減低木材資源的使用

堤頂棧道

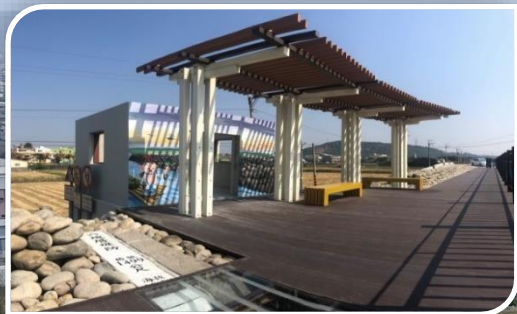
## ◎崗哨站修繕完成及設置景觀平台

結合當地特色進行外牆彩繪

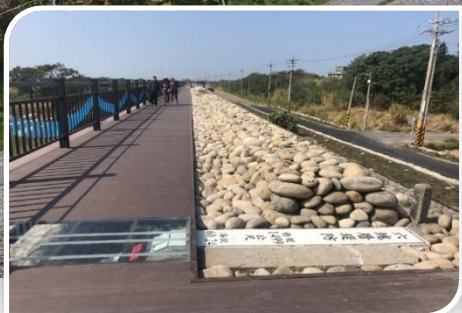
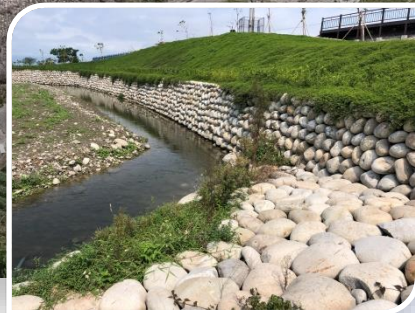
傳統防汛備料「土石牛」保留深具教育意義  
舊有石製水尺保留

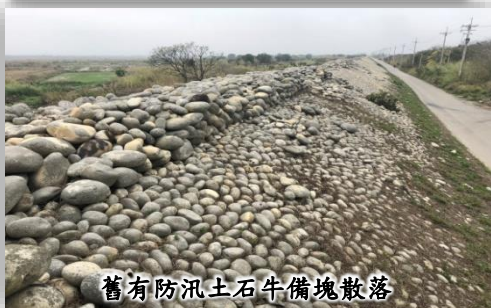
舊有防汛土石牛備塊散落

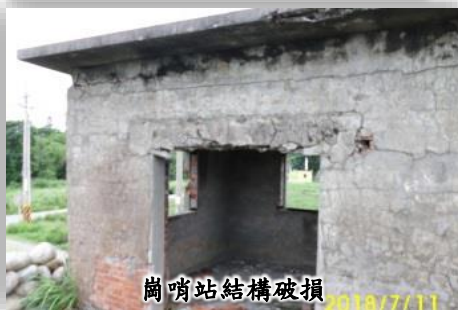
崗哨站結構破損

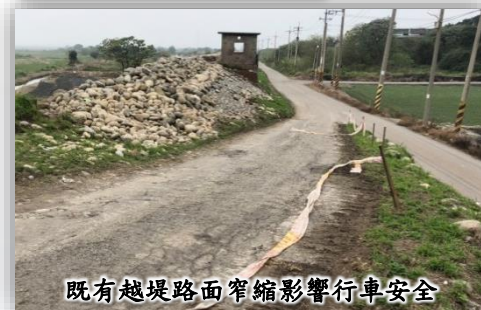
既有越堤路面窄縮影響行車安全

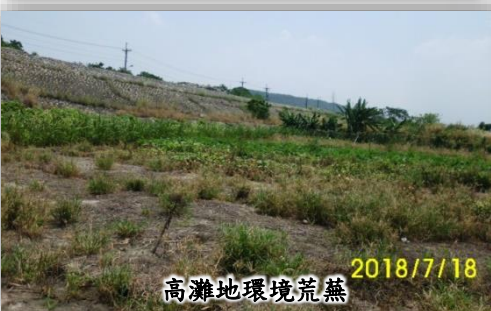
高灘地環境荒蕪
