由於生態環境議題逐漸受到大家關注,但因全球極端氣候所造成之降雨事件頻傳,使得多數地區遇雨成災,為了保全民眾之生命財產,故仍須採用工程來治理河溪。鑑於此,本計畫組成生態背景與工程專業之跨領域工作團隊,進行現場勘查、資料蒐集及生態棲地環境評估,評估潛在生態課題、確認工程範圍與週邊環境的生態、以及生態保全對象等。藉此研擬符合迴避、縮小、減輕與補償策略之生態保育對策,配合回饋工程規劃單位提合宜的工程配置方案。

本計畫依據工程執行期程之提報核定階段、規劃設計階段、施工階段, 以及維護管理階段等之工程辦理生態檢核作業,其中已完成提報核定階段 有件5件,規劃設計階段有4件,施工階段有4件,維護管理階段4件, 共計有17件工程之生態檢核作業。本計畫並於民國108年12月05日辦理 1場次的教育訓練,共計3.5小時課程。本計畫透過保育的價值與倫理、工 程建設的生態責任等觀點來解說生態檢核的價值,接著以生態檢核實務進 行經驗的分享,並與參與之工程人員進行討論交流。

為落實執行生態檢核作業及民眾參與機制,經濟部水利署第八河川局辦理之各項工程案件為能符合上述工程會及水利署之規定,遂以採開口合約方式,委請專業團隊辦理各項工程之生態檢核工作,針對工程之規劃設計階段、計畫提報階段、工程施工階段以及維護管理階段,辦理生態檢核作業。

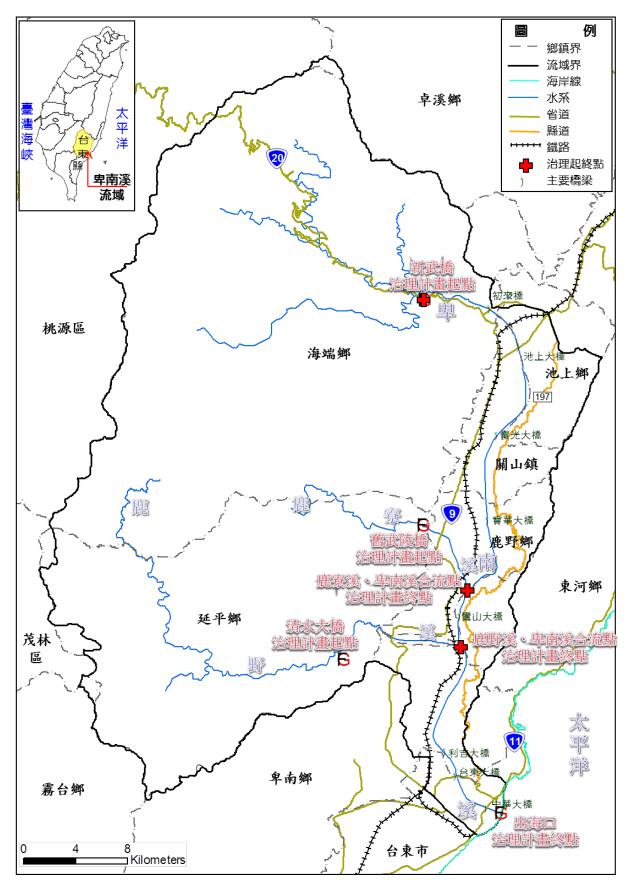
圖 2-1 卑南溪之地理位置圖

卑南溪流域為臺東縣境內的主要河流,亦是灌溉臺東平原的主要河川。卑南溪流域面積約 1,603.21 km²,全區位於臺東縣境內,行政區域涵蓋海端鄉、池上鄉、關山鎮、鹿野鄉、延平鄉、卑南鄉與臺東市等七個鄉鎮,地理位置如圖 2-1所示。

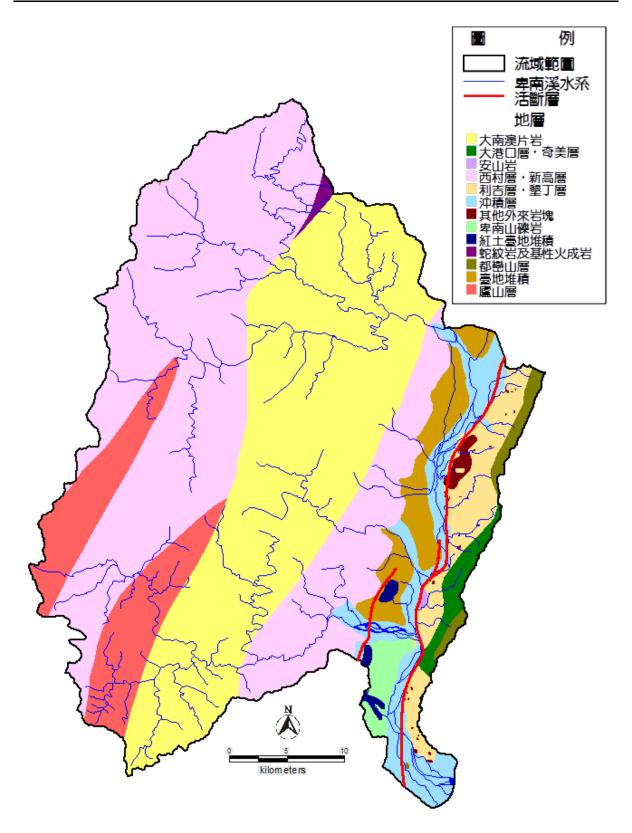
圖 2-2 卑南溪之地質分布圖

卑南溪流域為花東縱谷之一部份,屬大斷層谷,亦為中央山脈與海岸山脈之分界,地層呈南北走向;依據中央地調所地質調查,流域上游部分主為石英岩、板岩、千枚岩、礫岩、薄層結晶石英岩及安山岩、質凝灰岩所構成之西村層、新高層及大南澳片岩,下游初鹿附近則有卑南山礫岩與利吉層,主由膠結不良之礫岩組成,自池上至臺東,河谷兩岸平原為更新世之階地堆積層所分佈,構成台地,為良好之墾植地,砂粘土、礫石等沖積物,則分布於河床,構成本流域地質的分佈概況;此外,區內有海岸山脈斷層南段(池上斷層、利吉斷層)與鹿野斷層等活動斷層通過,其中海岸山脈斷層南段(池上斷層、利吉斷層)沿卑南溪主流穿越流域範圍,如圖 2-2所示。

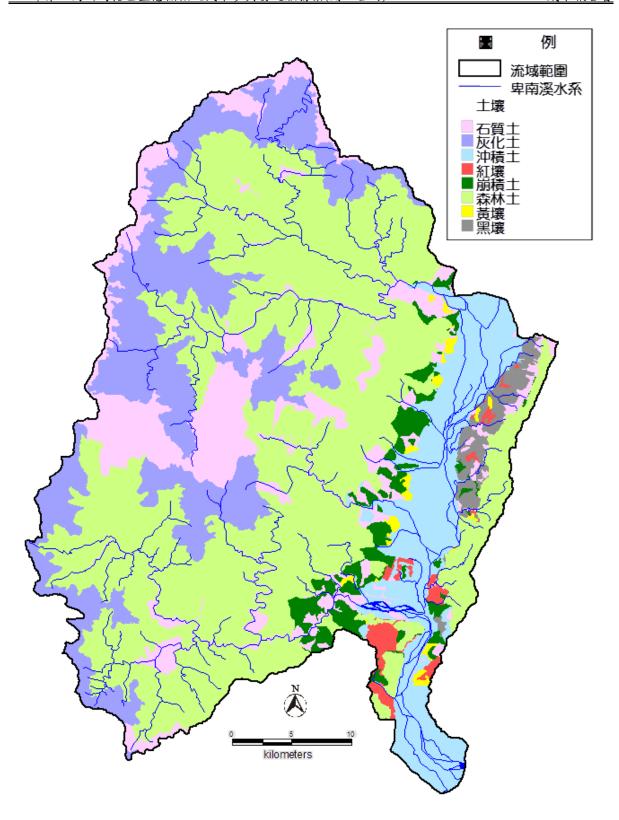
圖 2-3 卑南溪之土壤分布圖

本流域內土壤之生成,受母質及地形的影響較大,因此土壤之分 布亦與地質及地形之分布有關,其中地形較安全之地,多生成紅壤、 黃壤及黑壤,緩坡次安定之地多分布崩積土,而山勢陡峻之地形,則 多為森林土、灰化土與石質土,如圖 2-3所示。

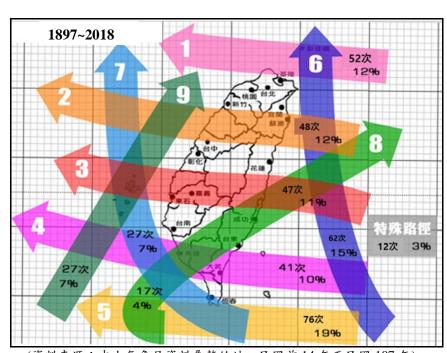
圖 2-4 侵台颱風路徑分類統計圖

- (五)降雨量及降雨天數:臺東地區年平均降雨量約1,390.4mm,全年降 雨主要集中於6~10月,年平均之降水日數約為122日。
- (六)相對溼度:年平均相對濕度為 79%,全年以 10 月濕度最高,而以 12 月最低。
- (七)颱風:依中央氣象局颱風統計資料 1958~2018 年間所發生之颱風記錄,歷年侵襲臺灣的颱風大致可分為十類路徑,如圖 2-4所示,其中對臺東地區直接侵襲或間接影響為第四類路徑(佔 10%)及第五類路徑(佔 19%),統計共 117 次,約佔全部侵台颱風之 29.5 %。平均每年約 3~4 次有颱風侵襲臺灣,其中以 8 月最多,其次為 7 月與 9 月,相關個月統計資料整理如表 2-2所示。

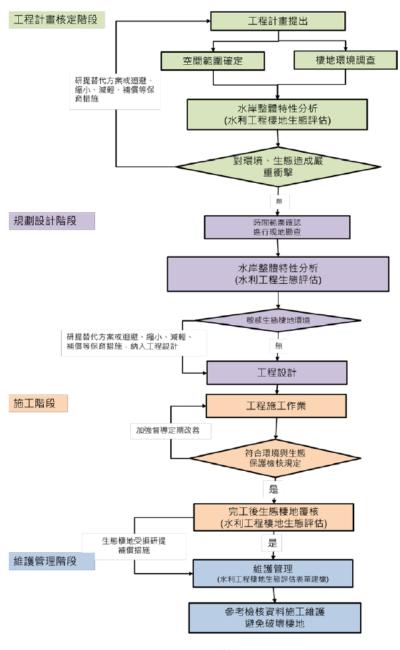
圖 4-1 水利工程生態檢核流程圖

近年來,生態環境議題逐漸受到大家關注,但為保全大眾,仍須採取工程手段,而使工程與生態環境之間產生互相競合的關係。因此,可透過生態與工程之專業團隊分工執行生態檢核作業,建立更為友善工程界面,藉此降低工程對生態環境的影響,相關生態檢核作業之流程如**圖 4-1**所示。

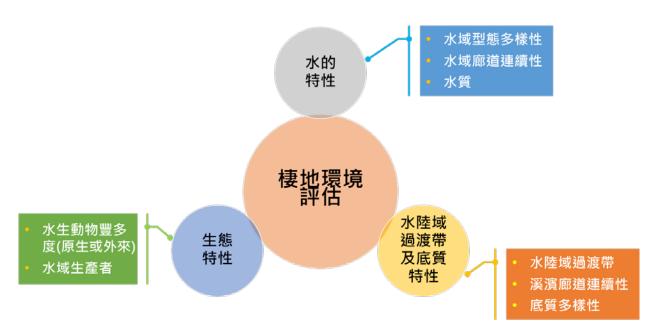
圖 4-2 快速棲地生態評估方法之評估架構圖

本計畫採用水利工程快速棲地生態評估法,透過三大特性內之八

項評估指標(架構如圖 4-2所示),執行1件海岸工程與4件河川工程之棲地環境評估,詳見附錄一。
