## 附錄四 維護管理階段生態檢核成果

## 臺東海堤(市區段)環境改善工程

## 鹿寮溪永隆、鹿寮堤段基礎保護工加強工程

## 卑南溪利吉護岸河道整理工程

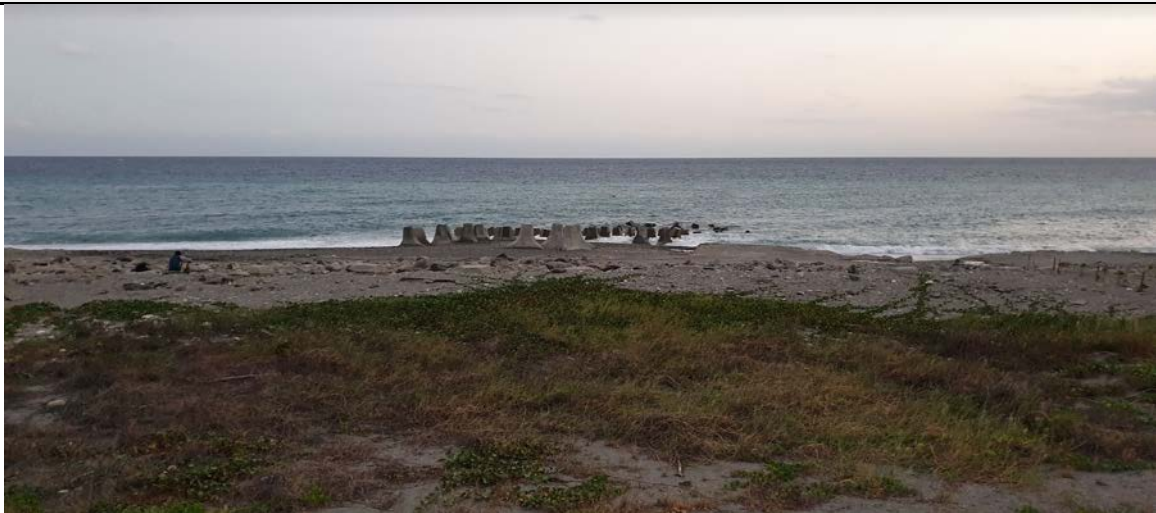
| 說明：原有突堤大致上功效降低，然皆已完成養灘任務。 | | | |

本工程完工後，所設置的構造物目前皆已發揮功能，突堤部分皆已開始發揮養灘功能，後續可以評估養灘效益，進行調整。另外大塊石坡面工，除了發揮消能功用，亦提供大孔隙讓沙灘生態系有避難功能，後續建議可針對坡面塊石工進行細部生態調查，並建議一併調查未設置之塊石工之沙灘，以對比其生態差異性，可作為後續佈設之評估，亦可作為生態環境衝擊之推估，並可作為後續設計生態友善措施之參考。

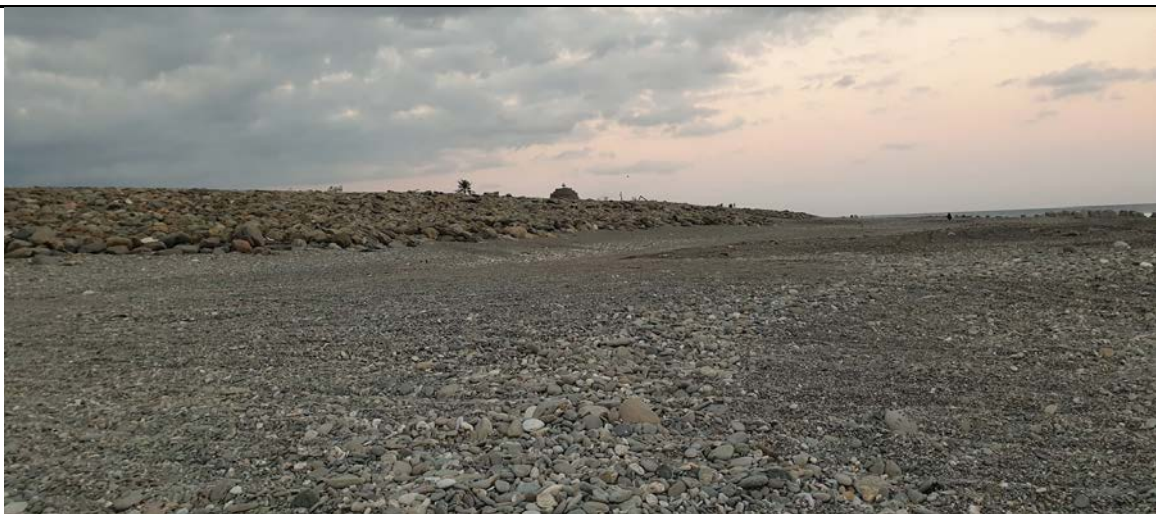
| 說明：國際地標周遭海岸段皆已佈設大塊石保護原有海堤。 | | | |

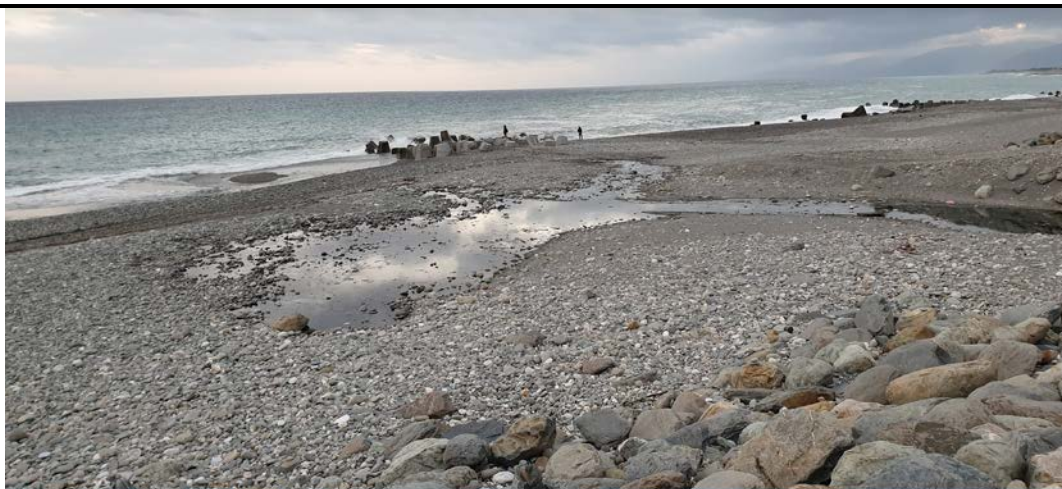
說明：市區排水流經本段海灘後再行出海。

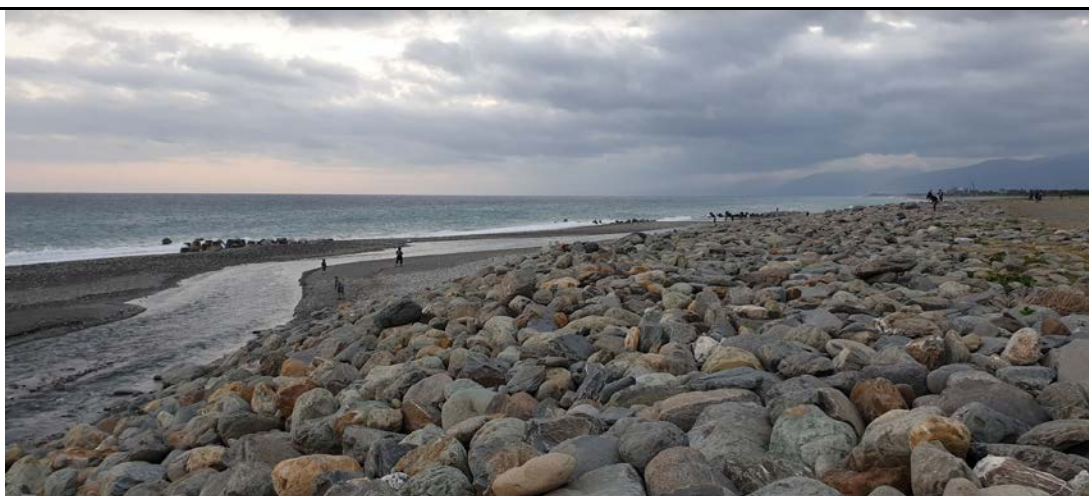
說明：國際地標前馬亨亨排水流經海堤前方入海。

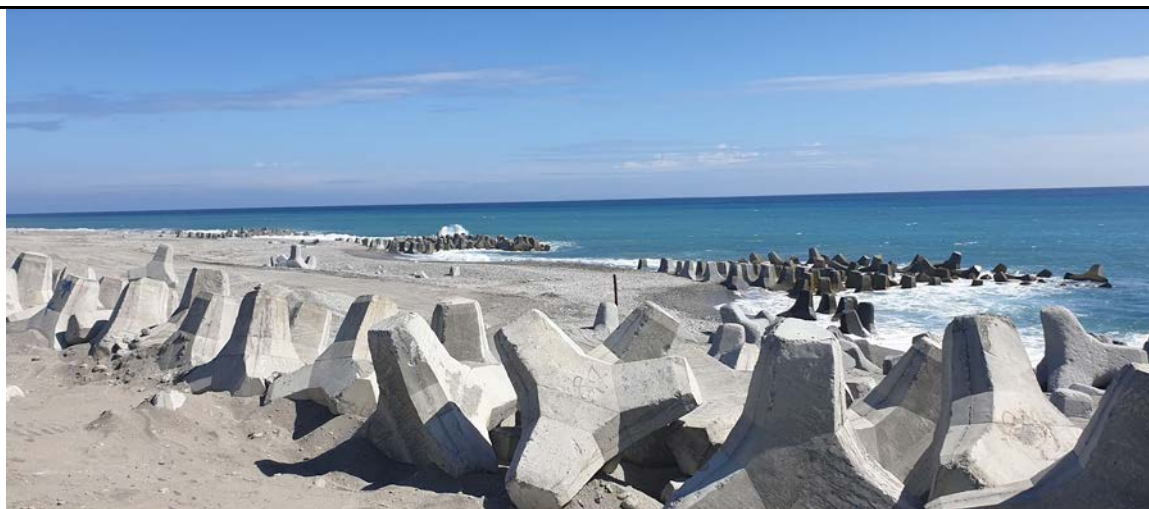
說明：豐里海岸工區新設三座突堤，已完工。

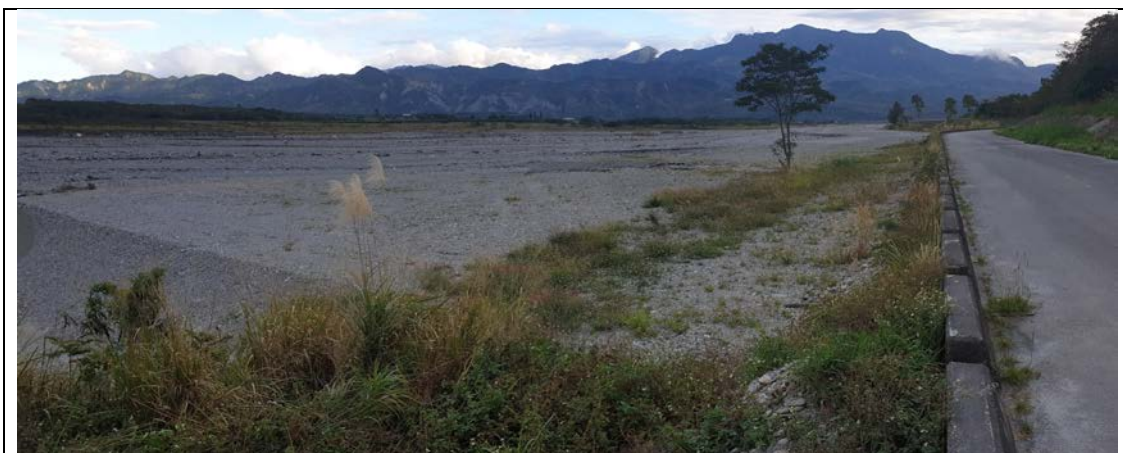
鹿寮溪武陵護岸丁壩工現況

本工區位於鹿寮溪下游，匯入卑南溪前，工區位於右岸，目前已完工。工區位於河道內，目前丁壩工尚未受洪水沖刷，其外觀與竣工圖相仿。河道內工區以外已有部分植被生長，包含大花咸豐草、象草、巴拉草、李氏禾等植物。工區外側則為堤頂道路，堤頂道路旁現勘時發現有多種鳥類，包含雉雞、麻雀，台灣竹雞、烏頭翁等停棲。目前河道內並無常流水，又因上游泥沙產量豐富，主流仍屬擺盪型態，因此水生動物較無法棲息。

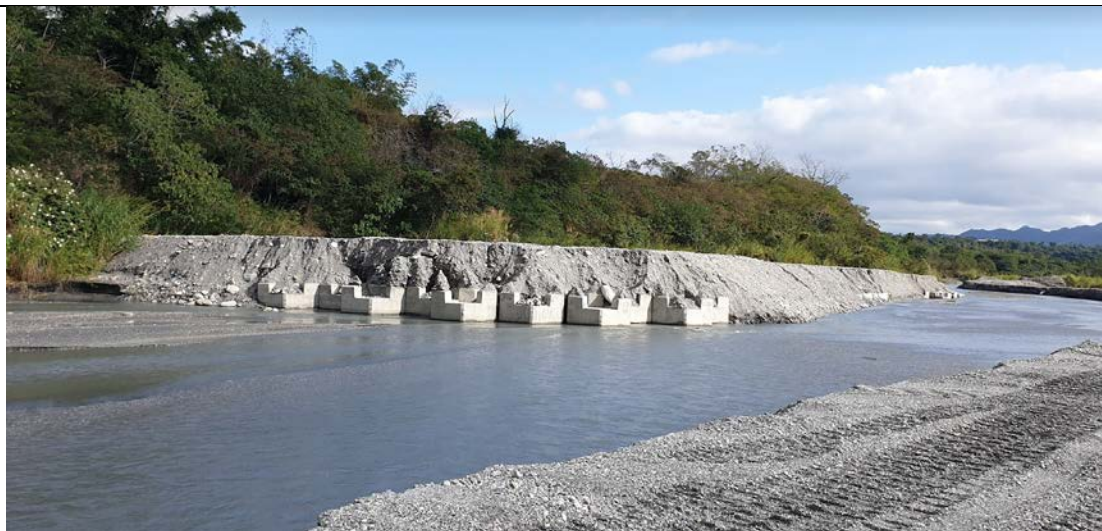
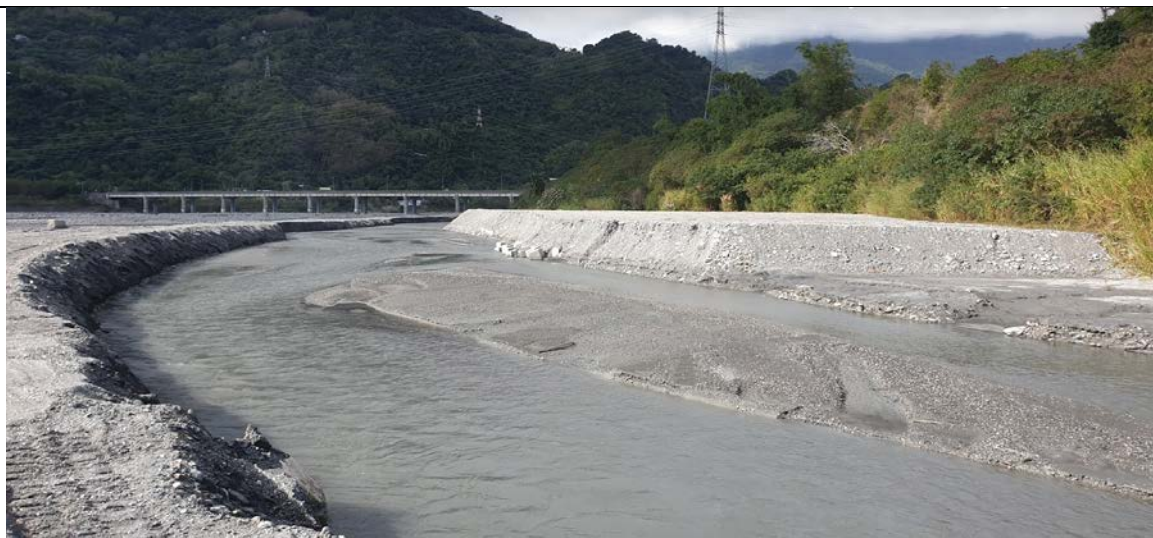
本工區位於鹿野溪省道台9線鹿鳴橋下游左岸，水利會和平圳取水口上游，目前水利會於河道興建土堤攔蓄鹿野溪進入和平圳進行灌溉，溪水目前清澈見底，水質良好，目前水位尚低，應屬枯水期之正常流量。

現勘時並未發現於水生動物，與兩棲類，現勘時發現花嘴鴨；雉科的臺灣竹雞、環頸雉；鷺科的蒼鷺、中白鷺、小白鷺等。植物部分，工區後方植被生長良好，種類約為大黍、銀合歡、大花咸豐草、香澤蘭、構樹等，植被上方為現耕農地，屬於旱作，應在注意是否會有農藥汙染之問題。

因水利會利用土堤攔蓄溪水進行灌溉又因本工程所施設之構造物與河床仍有高差，導致河道的橫向連結中斷，引響生態環境之連續性，後續有必要再行改善。

鹿鳴工區現況 1

鹿鳴工區現況 2

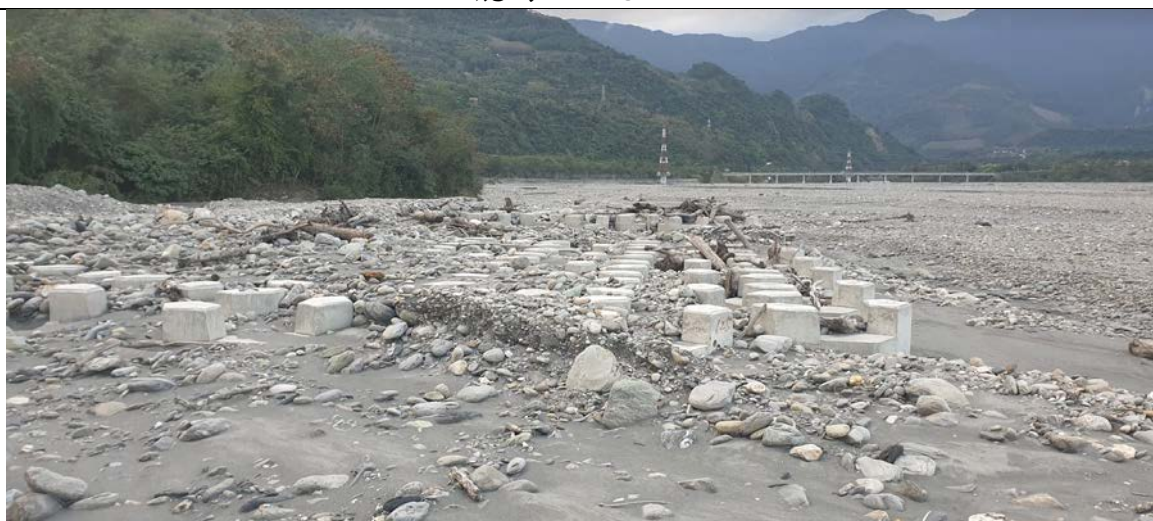
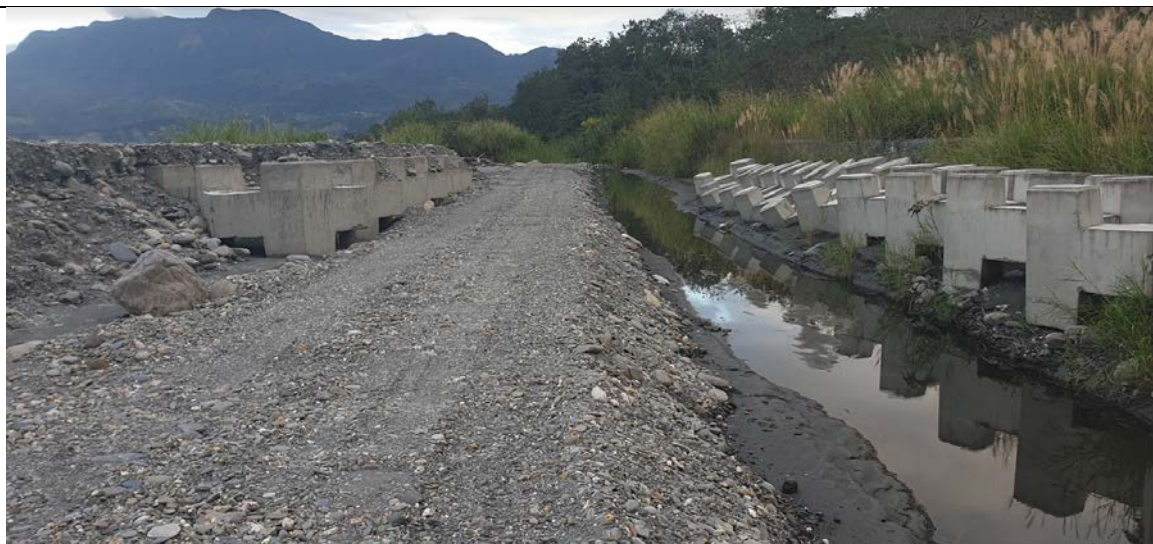
本工區位於鹿野溪鹿鳴橋下游右岸，目前因鹿野溪屬枯水期，工區附近並無常流水。經現勘後發現原設置之構造物業已遭土石掩埋，因此河道橫向連續性尚可。

於構造物後方有一排水流經入，因而營造出淺流之河像，有利於水生動物生長。構造物後方仍高於河床，會導致橫向不連續面，建議後續可加以改善。

稻葉工區現況 1

稻葉工區現況 2

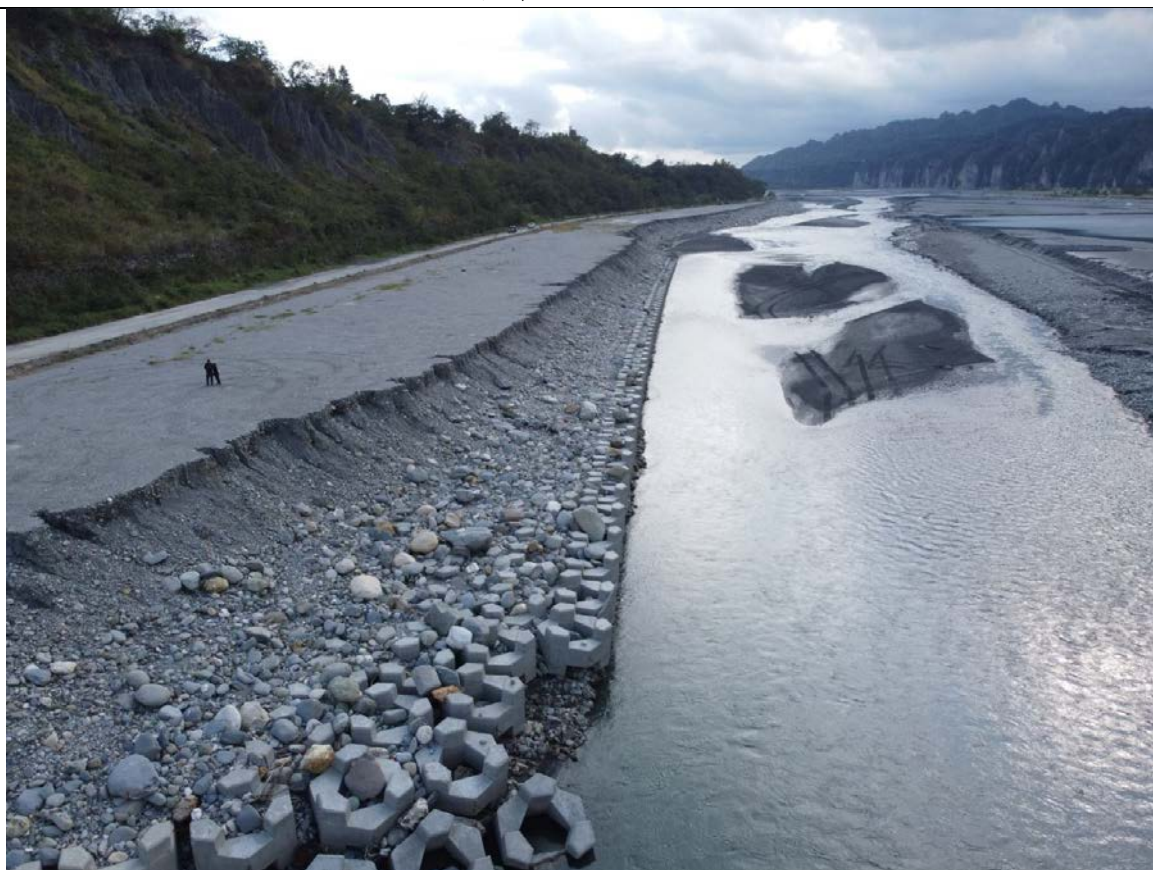
利吉工區現況

此已屬下游河道，河道寬廣，然因卑南溪產砂量大，河道仍擺盪，造成水生動物生長不易。

河道目前暫屬穩定，水流流經所設置的構造物，水質清澈，現勘時並未發現魚類，構造物後方為利吉惡地，屬泥沙地質，但後方植被良好。地被植物方面相對覆蓋度前五名依序為大黍、銀合歡、大花咸豐草、香澤蘭、構樹，其中又以大黍較為優勢。構造物上原有覆土與河床相連，可供河道橫向空間連續，經現勘後因卑南溪水沖刷，目前構造物已有裸露面產生，該裸露面導致河道橫向空間無法串連，不利動物棲息，後續可列入改善。

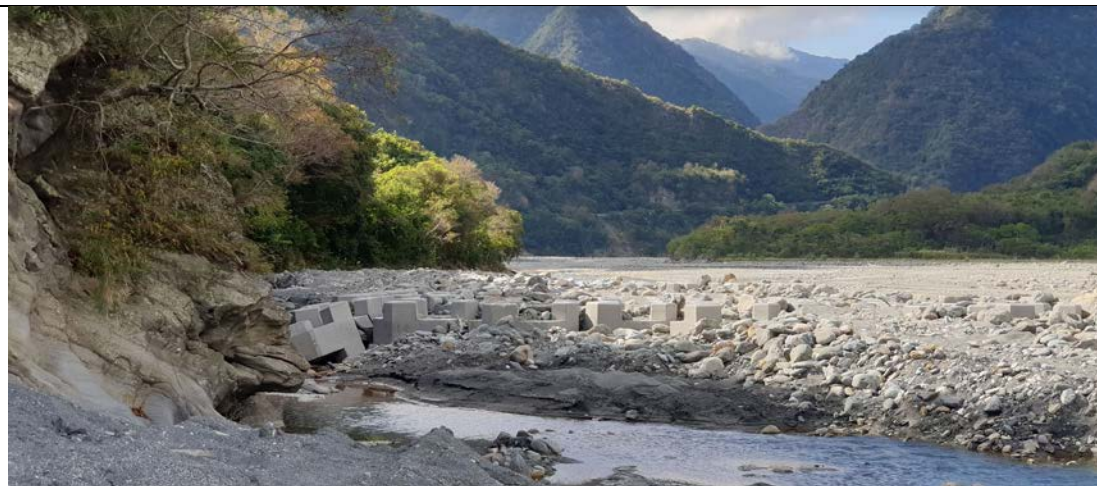
愛沙卡護岸現況

(一)愛沙卡護岸部分：本工程丁壩工業已於經洪水沖刷，現況河床質已分布在丁壩工及護坦工表面，現場環境已與河道無異，施工所帶來橫向織布連續面已經調整，目前水域環境良好，現場水質清澈，雖目視無發現水域生物，然於河床上及周遭發現黃頭鷺、捲尾、伯勞、雉雞等鳥類，由此可知環境逐漸恢復中。

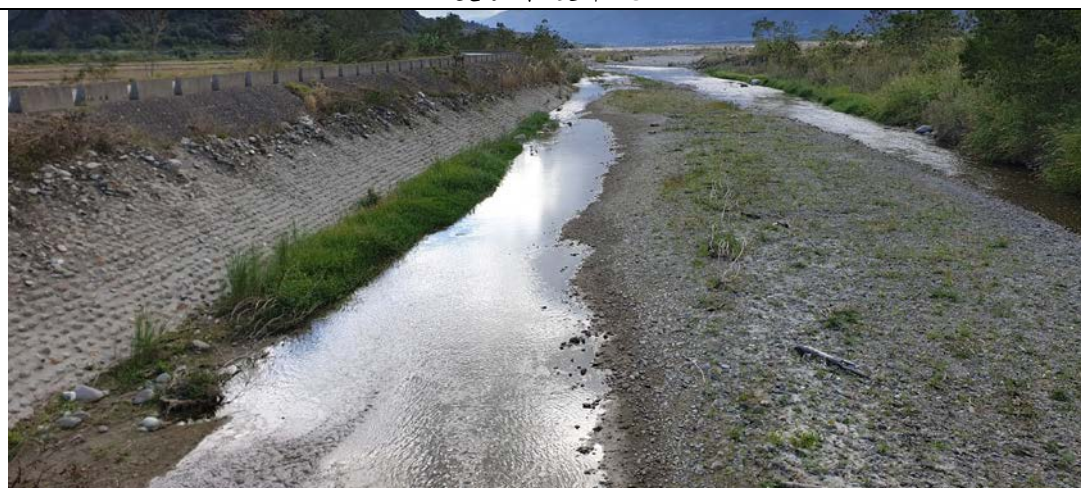
萬安溪河道工現況

(二)萬安溪河道整理工區位於萬安溪與卑南溪匯流口處，河道兩側為既有護岸，然護岸高於河床約 3 米，橫向生態環境不連續，亦無設計生態通道，可列入下一階段改善目標，目前河床上有水流通過，水質清澈，現勘時發現有烏頭翁、白鷺等鳥類蹤跡。

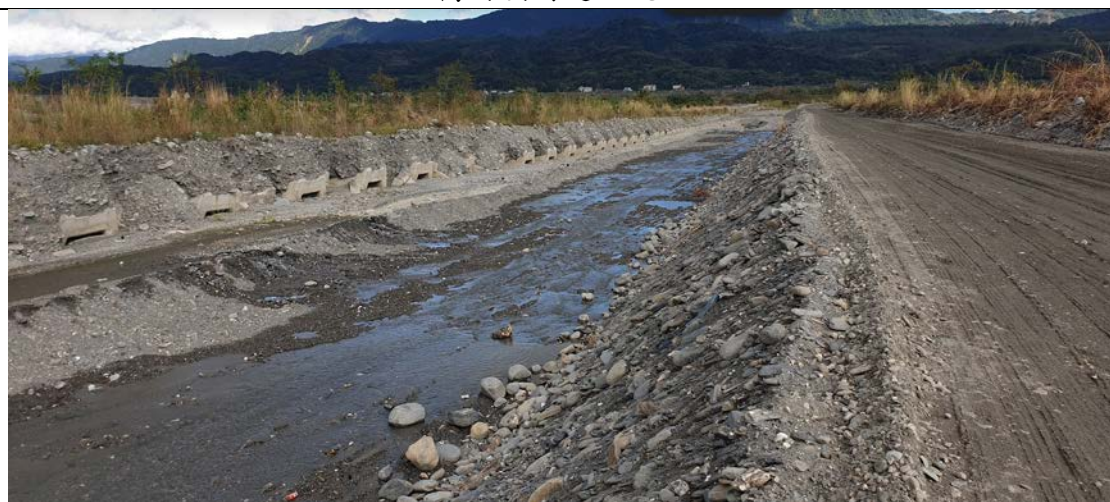
加鹿溪河道現況

(三)加鹿溪河道整理部分：由台 9 線加鹿溪橋往下游至卑南溪匯流口處，河道內無常流水，且之前年度河道整理工作時所設置之臨時便道位

於河道旁，影響河道之生態橫向連續性，現勘時僅發現有部分農田排水流入河道內，河道內並無任發現任何生物。

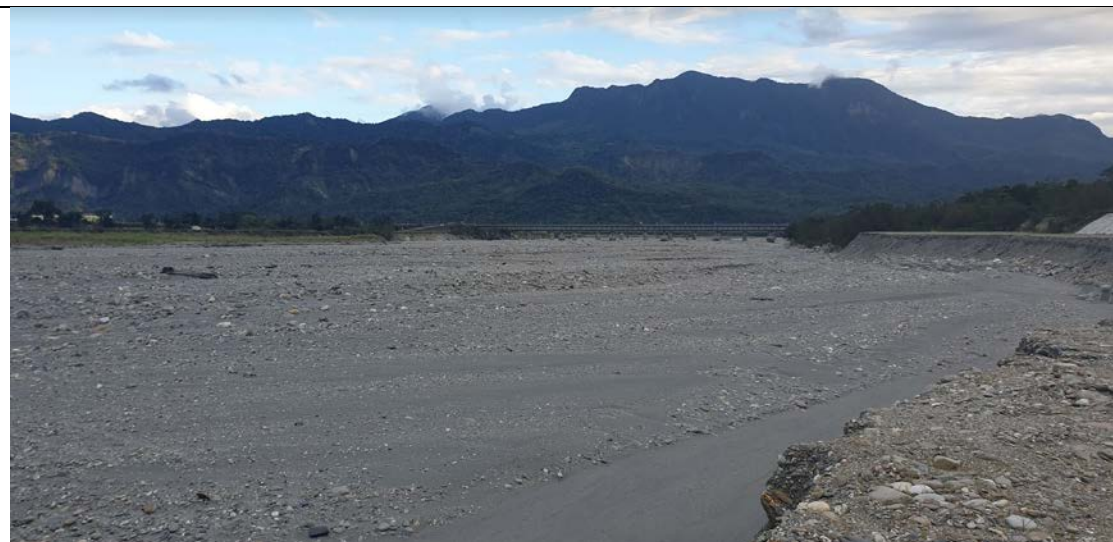
鹿寮溪河道現況

(五)鹿寮溪河道整理部分：目前工區形狀已與融入河道，現勘時堤頂道路旁現勘時發現有多種鳥類，包含雉雞、麻雀，台灣竹雞、烏頭翁等停棲。目前河道內並無常流水，又因上游泥沙產量豐富，主流仍屬擺盪型態，因此水生動物較無法棲息。
