宜蘭河壯圍堤防(中央大橋上游段)高灘地保護防災減災工程 公共工程生態檢核自評表

宜蘭河壯圍堤防(中央大橋上游段)高灘地保護防災減災工程

生態檢核表 主表(1/2)

宜蘭河壯圍堤防(中央大橋上游段)高灘地保護防災減災工程 生態檢核表 規劃設計階段附表

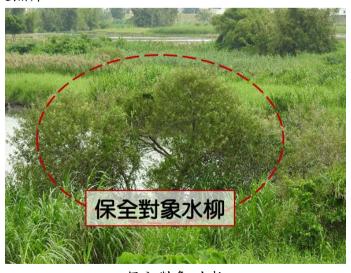
保全對象-水柳

- (1) 生態影響預測:工程施作範圍包含3棵水柳,為原生喬木,工程擾動可能使其遭受破壞或移除,使其消失。
- (2) 保育措施:(迴避)工程施作迴避現有3棵水柳。

7.生態保全對象之照片:

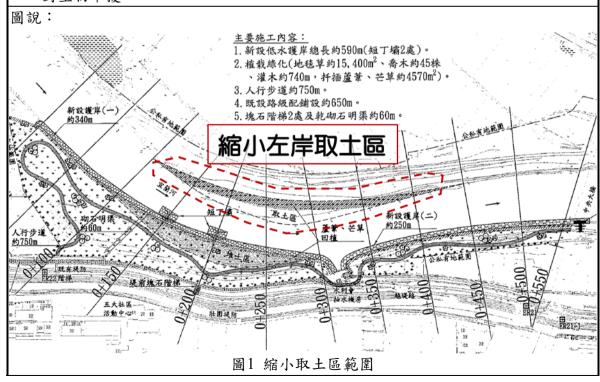
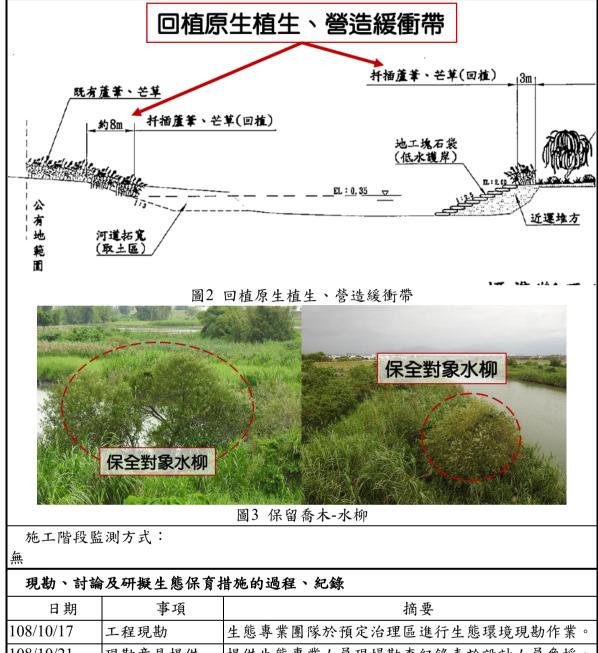
- 1. (迴避)工程施作迴避現有3棵水柳。
- 2. (縮小)縮小河道左側取土區範圍,達到工程目的,且最小干擾範圍原則。
- (減輕)工區左右兩側護岸坡度拉緩,左岸約1:3、右岸約1:2.5,增加草澤與溼草地環境。
- (減輕)限制施工便道面積,以最小擾動面積為原則,且需以高灘地為主,並以鋪 設鐵板等方式降低干擾程度。
- (減輕)縮短左岸取土區施工期程,並與右岸回堆區分開施作,以避免過多工作面 造成水質濁度提升。
- (減輕)工程施作時間避開4月稀有秧雞類群繁殖期。
- 7. (補償)於河道工區範圍左岸回植約8公尺寬之蘆葦、白背芒原生種植栽;右岸回植約3公尺寬之蘆葦、白背芒原生種植栽。形成濱溪植被緩衝帶,隔離步道或人為對生物干擾。

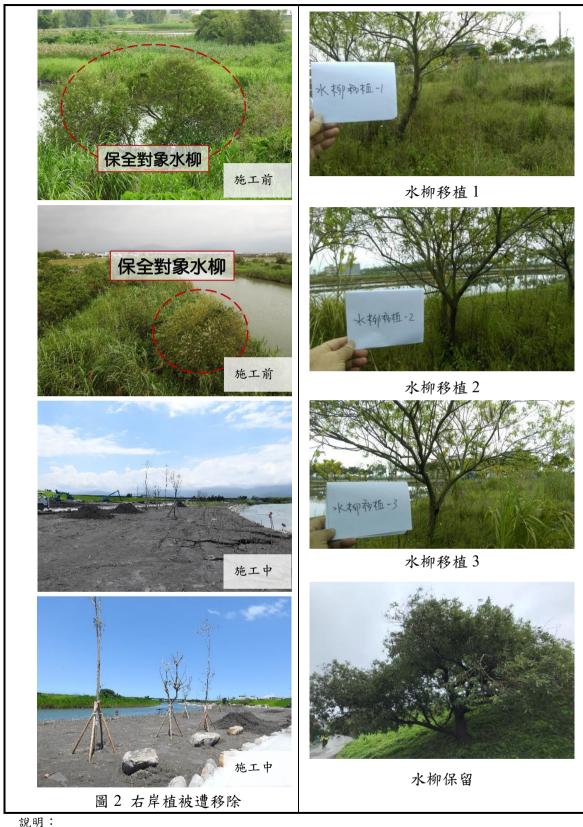
1.原規劃右岸回植3公尺寬之蘆葦、白背 芒等原生植栽,回復濱溪植被緩衝帶。本 混雜象草非甜根子草、五節芒、蘆葦或開 次現勘發現回植的植栽為外來種象草,將 卡蘆,未來草坪維護時應同步進行修剪控 使原生種植物難以生存,形成外來種優勢 制,避免向外逸散拓展,擇日會同在地里 的環境。因此,應移除並重新栽植適地適 長、生態檢核團隊會勘討論。 生之蘆葦或白背芒,建議於右岸取得經生 態專業人員鑑定植種的枝條後,於右岸扦 插。

2.原規劃保留右岸 3 棵水柳,施工中發現 2.在高灘地大型喬木皆有予以保留,但低 剷除右岸所有植被,造成大面積棲地破壞 灘地水柳雖於施工期間移植它處,目前植 及生態損失。工程雖新植小喬木,但較需 |生良好,但也重新補植水柳,另再新增楓 較長時間才能回復原本的生態功能。

1. 右岸臨水岸邊有大量補植禾草植物,但

香與穗花棋盤腳。

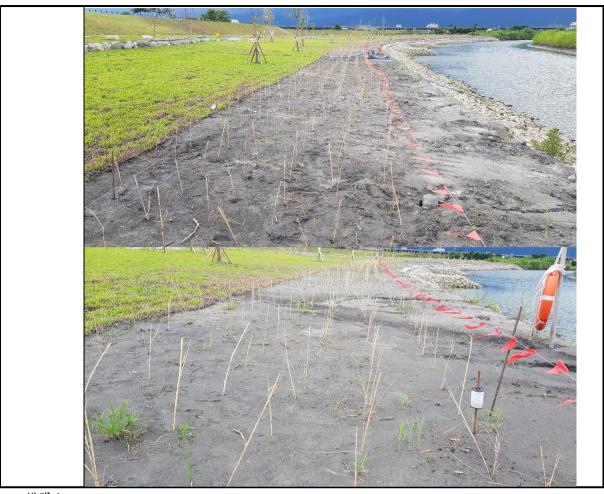
■監造單位與生態人員發現生態異常 □植被剷除 □水域動物暴斃 □施工便道闢設過大 □水質渾濁 □環保團體或在地居民陳情等事件						
	陳 觀察家生態顧問有限公司/研究員	填表日期	民國 109 年7月8日				
狀況提報人 (單位/職稱)	陳 觀察家生態顧問有限公司/研究員	異常狀況發 現日期	民國 109 年 6 月 12 日				
異常狀況說 明	工區河道右岸回植(圖 1)植生為外來種「象草」,非工程設計圖說所述之「芒草」、「蘆葦」。 圖1 工區回植植生		本次異常狀況於 109 年 7 月 8 日,曾 在 地 邀請 在 地 邀請 在 地 邀请 在 地 邀请 在 地 邀请 在 地 邀请 在 地 题				
複查者	朝洋營造有限公司	複查日期	民國 109 年 7 月 23 日				
複查結果及 應採行動	施工廠商回報已回植甜根子草,並提供相關照片佐證。

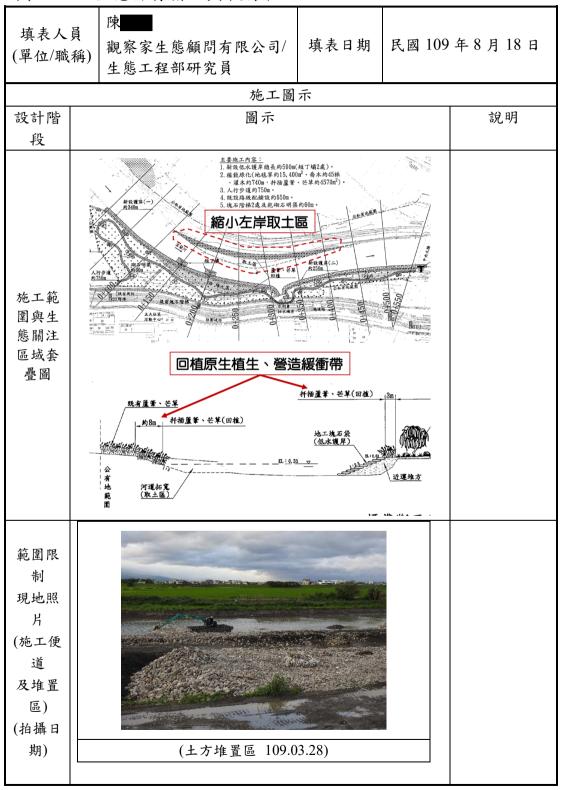
(跨水域施工便道 109.03.09)

(跨水域が	6工便道 109.03.09)				
生態保育措施與執行狀況						
項目	生態保育措施	狀況摘要	照片(拍攝日期)			
生態保全對象	(迴避)工程施作迴避現 有3棵水柳。	因施工作業導致將保全對 象移除。 解決:主辦機關緊急召開民 眾參與會議,說明保全對象 被移除之原因,並要求施工 廠商進行回植作業。				
		极问近11口值1F示。	109.06.12(保全對象遭移除)			
生態友故	(縮小)縮小河道左側取土區範圍,達到工程目的,且最小干擾範圍原則 (減輕)工區左右兩側護岸坡度拉緩,左岸約 1:3、右岸約 1:2.5,增加草澤與溼草地環境。	於設計階段已將取土範圍縮小並納入設計圖到土 方挖除的量體需求。並確實於施工階段要求廠商 接圖施作。 於設計階段已設計兩側 低水護岸坡度拉緩。確實於施工階段要求廠商 按過施作。	109.06.12(左岸取土範圍縮小)			
善措施	(減輕)限制施工便道直 積,以最小擾動高灘等 原則,並以輔設鐵板。 (減輕)縮紅子擾 (減輕)縮程度 下 大 大 大 大 大 大 大 大 大 大 大 大 大 大 大 大 大 大	因左岸挖方作業需求,因 此跨水域便道已搭設鐵 板橋方式施作。 已要求廠商於109年4月 前完成左岸取土作業,再 進行右岸回填施作。	109.06.12(右岸坡度拉緩) 109.03.09(跨水域施工便道)			
			109.03.28(已完成左岸作業)

(減輕)工程施作時間避	已要求廠商於109年4月	
	開4月稀有秧雞類群繁殖期。	前完成左岸取土作業,迴	
	俎	避秧雞類群繁殖期。	
			- Company
			109.03.28(開始進行右岸施作)
	(補償)於河道工區範圍	已於 109 年 8 月 14 日確	
	左岸回植約8公尺寬之	認完成回植作業。	
	蘆葦、白背芒原生種植		
	栽;右岸回植約3公尺		
	寬之蘆葦、白背芒原生		
	種植栽。形成濱溪植被		
	緩衝帶,隔離步道或人		109.08.14(已回植)
	為對生物干擾。		
	■施工便道與堆置區 環境復原	跨水域施工便道於 109 年 3 月 28 日現勘當下,已進 行拆除。	109.03.09(跨水域施工便道) 109.03.28(施工便道已拆除)
施工復原情形	■植生回復	左岸植被已於109年4月 完成回植作業;右岸植被 則於109年7月完成回植 作業。	109.08.14(左岸已回植) 109.08.14(右岸已回植)
