# 羅東溪柯子林堤防（北成橋至廣興大橋段）防災減災工程 公共工程生態檢核自評表

# 羅東溪柯子林堤防（北成橋至廣興大橋段）防災減災工程

### 附表 D-02 生態專業人員現場勘查紀錄表

### 附表 C-03 生態專業人員現場勘查紀錄表

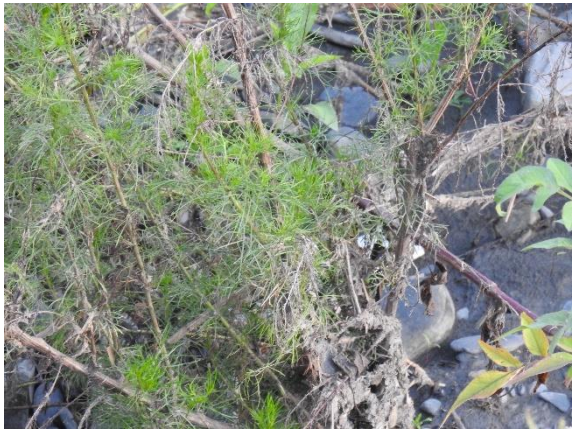
圖 1 茵陳蒿

| <p>1. 本工程位於羅東溪北成橋至廣興大橋溪段，其河道內之棲地類型為「辮狀河道外來植被優勢草地與灌叢」，由象草（優勢種）、銀合歡、南美豬屎豆、黃豬屎豆、青箱、大花咸豐草等外來種組成。亦由少許原生種如：甜根子草、茵陳蒿（圖 1）、構樹生長於此。</p> | | <p>1. 本工程為營造高灘地保護長 2,100 公尺，幅寬約 70 公尺，施作範圍內之外來種植物如銀合歡等均須摘除；少許原生種植物將視情況予以移除。</p> | |

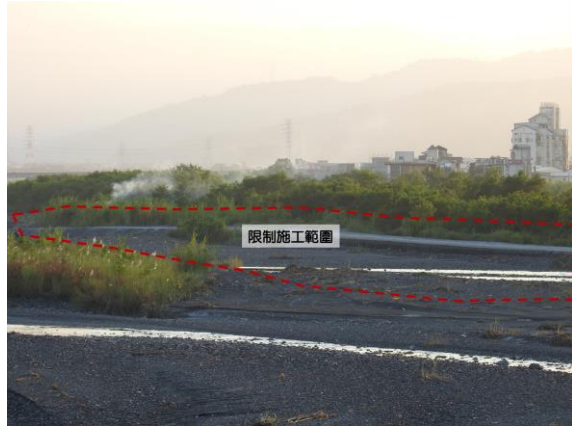
圖 2 工程預計施作範圍

| 2. 工程預計於河道左岸清淤(圖 2)，工程施作期間應設置排檔水或導流水設施，避免砂石進入水體造成水質濁度提升。 | 2. 工程進行將施作相關導流設施，以避免砂石進入水體造成水質濁度提升。 |

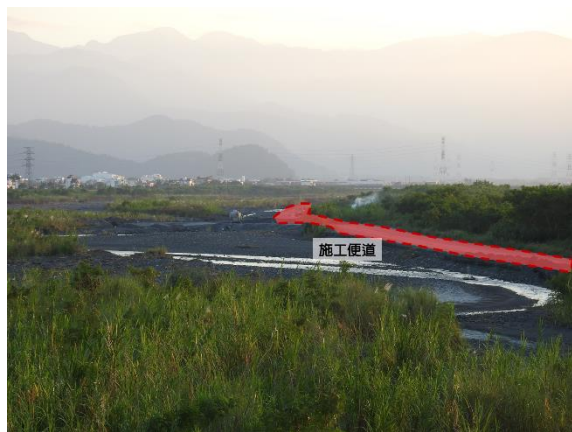
圖 3 既有道路

| 3. 施工便道應以既有道路(圖 3)，避免重新開拓新道路。 | 3. 將利用既有施工便道讓施工機具通行，無重新開拓道路破壞河堤結構安全。 |

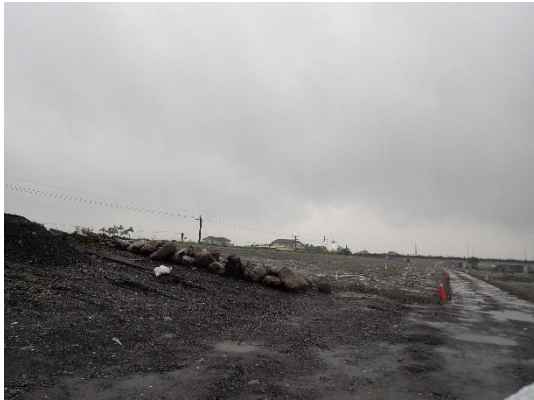
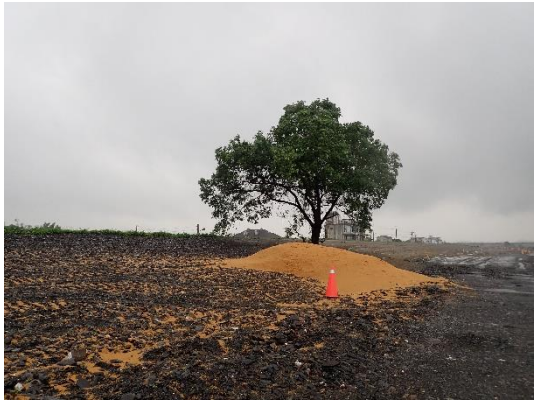
| <p>1. 本次現勘當下工程河道挖方及高灘回堆兩個工項已初步完成作業，目前上方為大面積的礫石裸露地(圖 1)，同時正在進行灘地回堆沃土作業(圖 2)。</p> <p>圖 1 工區現地環境</p> <p>圖 2 高灘地回填沃土</p> | | <p>1. 針對高灘地回堆作業採用現地土方回堆，為免過於擾動現有環境，機具施作範圍，皆控制在規劃區域辦理；目前雖有大範圍之露地表，該部分將於客沃土完成後，即刻進行種植草皮工作，以降低土方流失及避免揚塵發生。</p> | |

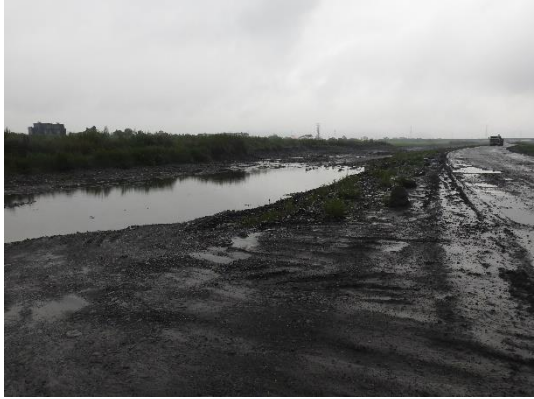
| <p>2.如設計階段生態檢核團隊所提供的保育措施建議：「施工便道以既有道路，不重新開拓新道路」。經本次現勘確認，本案工程施工便道以既有的越堤道路和原有疏濬道路為主(圖 3)。確實符合保育措施之建議。</p> <p>圖 3 施工便道選用原有疏濬道路</p> | <p>2.為應保育需求及配合建議之保護措施，本工程機具施作，皆以現有便道作為出入動線，期以降低對整體環境之影響。</p> |

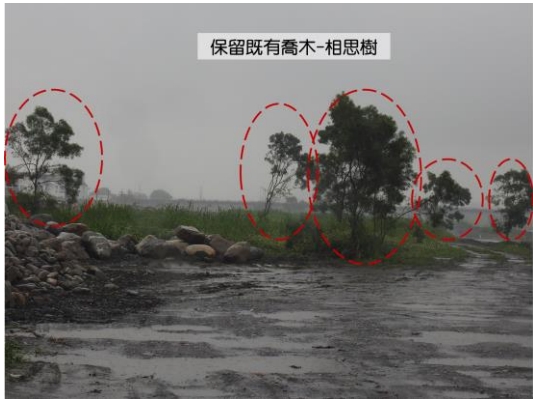
| <p>5.本案工程保留原有高灘地喬木-相思樹數株(圖 4)，予以提供鳥類棲息休憩使用，另外亦保留原生植栽茵陳蒿(圖 5)。</p> <p>圖 4 保留既有大樹-相思樹</p> <p>圖 5 保留原生植栽-茵陳蒿</p> | <p>5.為能確保既有喬木之留存，本工程於開工前即已邀請廠商說明，針對施作範圍內之喬木予以保留，以降低對現有鳥類棲息之影響。另對其他原生物種，則採相對保護措施，以留存其原地之植生相貌。</p> |

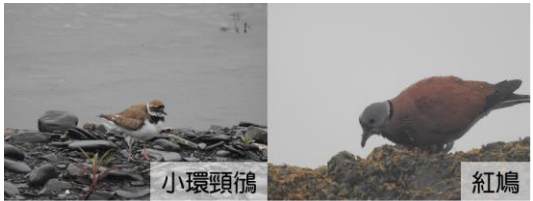
| <p>7.現勘記錄到多種鳥類於工區範圍覓食，如麻雀、紅鳩、小環頸鴿(圖 6)。</p> <p>圖 6 現勘記錄鳥類</p> | <p>7.本工程施作，除必要之工作，皆要求廠商降低對現地之擾動，故能降低對既有鳥類之影響。</p> |

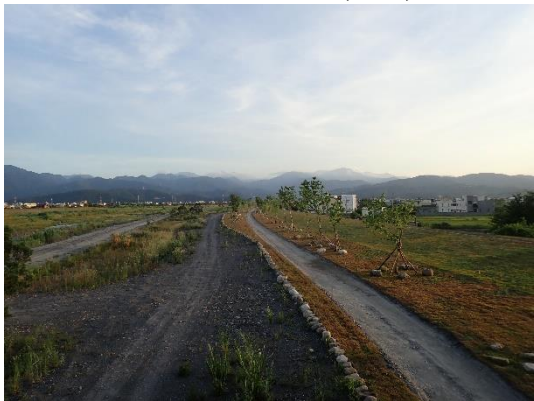
| <p>1. 本次現勘當下，高灘地回堆之工項已完成施工作業，目前挖方回堆地區域上方已回植短草坪，並種植大花紫薇等喬木(圖 1)。新設的自行車道亦已完成初步作業(圖 2)，而預定新設的石階看台，目前預定施作地上方仍為裸露地，其工項仍在正施作之中(圖 3)。</p> <p style="text-align: center;">圖 1 土方回堆區環境現況</p> | | <p>1. 本工程相關工項業依工進辦理，相應成果亦逐步呈現，日後整體工作完成後，定能展露其預定標的與實用性。</p> | |

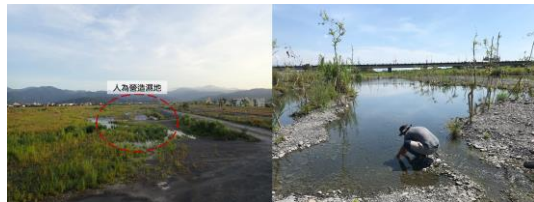
圖 4 人為營造濕地

2.位於工區 0K+300 處河灘地，發現人為營造地濕地環境(圖 4)，人工濕地周遭有栽種穗花棋盤腳等木本植栽，周圍礫石灘地處則多為南美豬屎豆、青荳、大花咸豐草等外來種草本植栽。該人工濕地的水源由羅東溪分流而來，經團隊現勘紀錄濕地內有多種原生種魚類如粗首鱨、臺灣鬚鱨、羅漢魚、中華花鰍，以及外來種慈鯛科(吳郭魚)(圖 5)。

2.針對該濕地營造係為原生植栽復育區，主要以本土原生植株作為環境營造之對象，並以復育為主要目標。除外復育植生，亦行營造水生動物棲地，以利各類物種棲息與繁演。

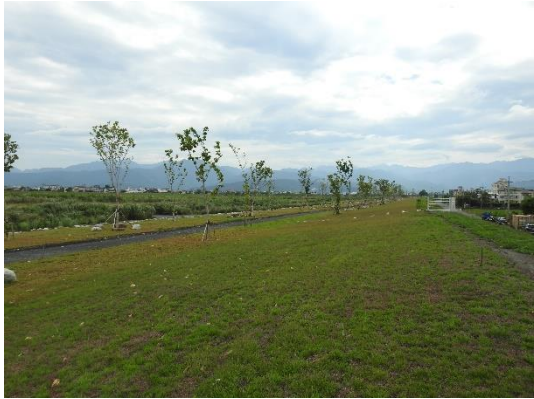
| <p>1. 本次現勘當下工程已完成所有預定工項施作，回堆地區域上方皆已完成回植短草坪作業(圖 1)，前次工程仍正在施作的石階看台亦已完成作業(圖 2)，工區範圍內自行車道(圖 3)左右兩側回植喬木如大花紫薇、樟樹。</p> <p>圖 1 土方回堆區環境現況</p> | | <p>1. 本工程各類工項業已完成施作，其中喬木植栽計有大花紫薇、苦楝、樟樹及光蠟樹等四類；灌木則有粉紅扶桑、木槿、石斑木及平戶杜鵑；草皮則以假儉草及地毯草為主。其餘工項含塊石階梯在內，皆以自然素材為主，以營造現地自然景觀之融合。</p> | |

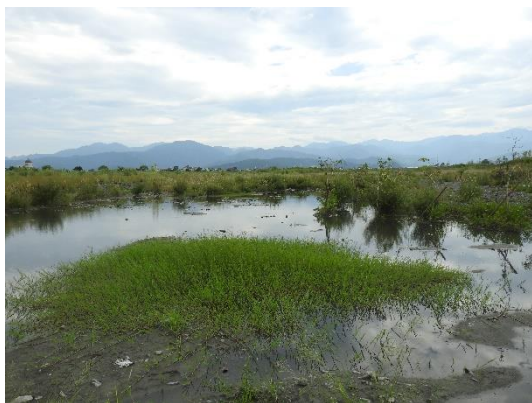
圖 4 人為營造濕地

2.位於工區 0K+300 處河灘地所營造之人工濕地(圖 4)，現勘紀錄植栽有風箱樹、穗花棋盤腳、水社柳等木本植栽，亦有三儉草等草本植栽；同時於濕地內現勘記錄有約 10 隻花嘴鴨棲息使用，亦有發現田鵲於周遭草本植被區域棲息。

2.本工項之原生植栽復育區，係為復育本土原生植栽而設置，經由相關協力單位之布設，以營造出現有適生之生態環境，使本土物種得以棲息與繁演。

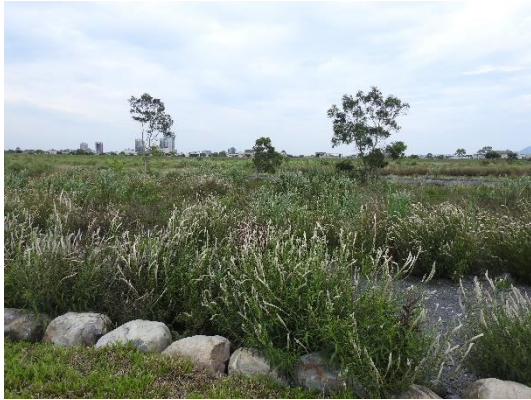
圖 6 再度入侵隻外來種(青箱)

3.經團隊確認建議施工作業時，將外來種移除作業並保留既有的喬木灌木，現地確認有保留相思樹、山黃麻等原有喬木，銀合歡等外來種皆有進行移除作業，但是目前有發現草本外來種青箱(圖 6)，因工區裸露地又再次入侵生長，建議廠商後續維護管理時，可加強管理移除。

3.有關青箱該類植株已屬歸化之外來物種，鑑於該植生對於現有裸露之地表覆蓋作用，實有降低揚塵之作用；另該長成之區域非屬日後廠商維護管理範圍，任其自然演替，亦屬環境營造之一部。

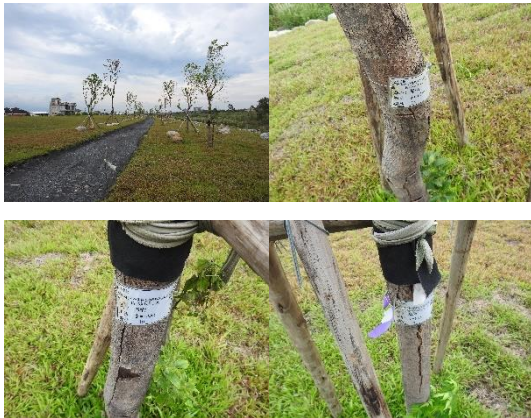
圖 7 回植喬木已枯萎

4.本案工程回植的喬木，經本次紀錄已有多株樟樹枯萎死亡(圖 7)，建議應提醒廠商注意，並且加強植栽維護管理作業。

4.針對部分喬木枯萎乙節，因現行時節非屬適合移植節氣，該部分將俟合宜時節再行辦理補植工作。

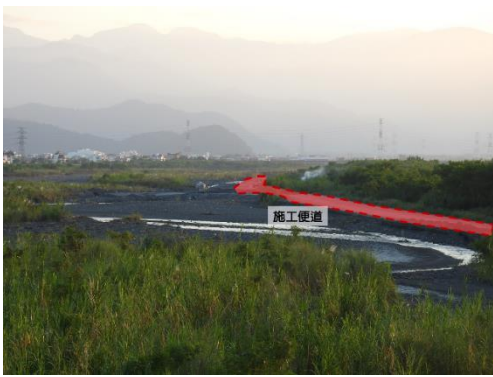
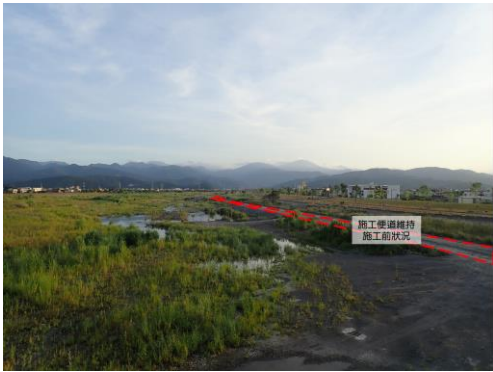
| 範圍限制現地照片<br>(施工便道及堆置區)<br>(拍攝日期) | <br>施工前既有便道(108.10.12) | | 本案工程已有既有施工便道，故工程施作將使用該便道進行作業，完工後仍會保留該便道作為通行使用。 | |
| | <br>保留施工前既有便道未移除(109.09.01) | | | |
