109年第十河川局轄區生態檢核及
民眾參與委託服務案(開口合約)
生態補充調查
生態補充調查成果報告書(定稿本)

主辦機關：經濟部水利署第十河川局

執行單位：觀察家生態顧問有限公司

中華民國109年7月

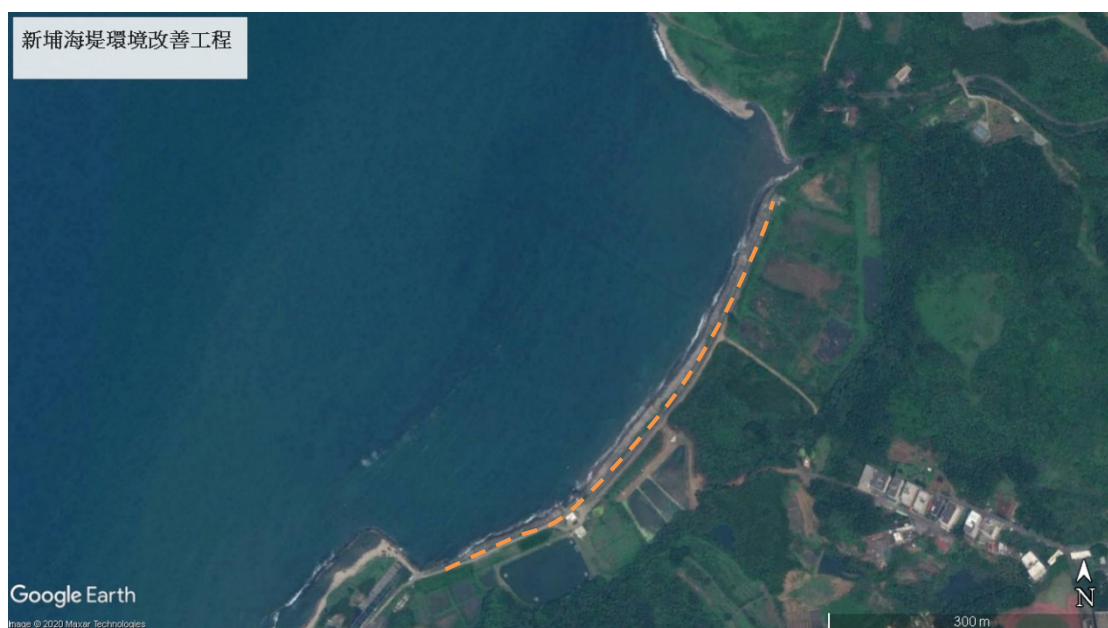
圖 1.2-2 新埔海堤環境改善工程位置

生態補充調查選定新埔海堤為第一次調查之範圍，新埔海堤環境改善工程位於新北市淡水區(圖1.2-1)，距離淡水河出海口北方約6公里，外面有一個石滬。附近區域有些許人工建物，建物多為廢棄魚塭與工具間，廢棄魚塭周遭有些已成為次森林，海岸外為廢棄石滬，潮間帶有消波塊，消波塊後方為拋石鞏固海堤(圖1.2-2)。

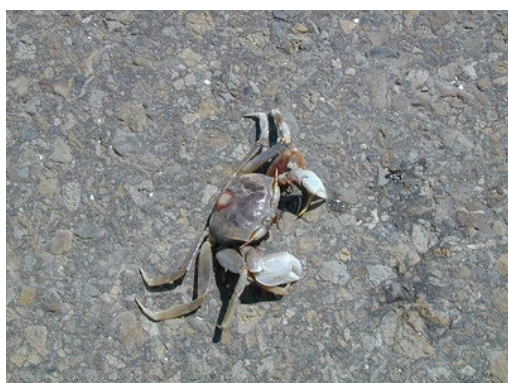
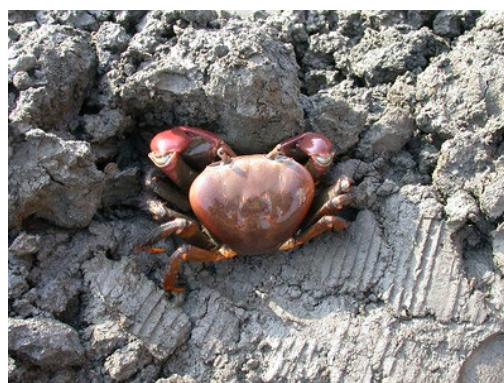
圖 2.1-1 新埔海堤陸蟹示意圖

與當地居民及學者訪談，當地居民表示此區域有陸蟹出沒。108年08月19日，現場勘查記錄到方蟹科、地蟹科、沙蟹科、相手蟹科、陸寄居蟹類

沙蟹科-角眼沙蟹

地蟹科-兇狠圓軸蟹

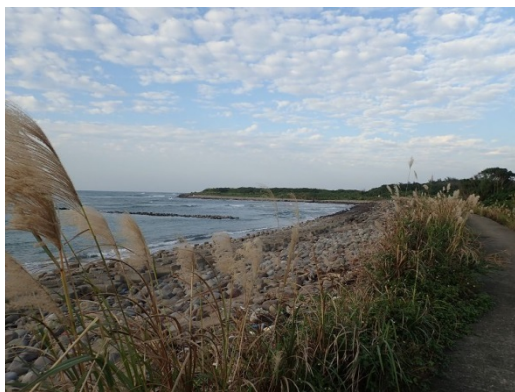
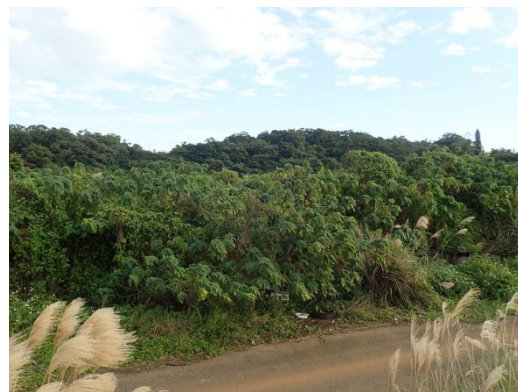
圖 2.2-1 新北市淡水區近海棲地環境與優勢植物

新北市淡水區位於淡水河北岸，而河口往北濱海區域為大屯山系丘陵延伸入海之地形。丘陵間夾狹長的平原，其中棲地類型以農耕地、先驅樹林與海岸造林為主。新埔地區鄰近灰瑤子溪，濱溪帶優勢樹種如山黃麻、小葉桑、朴樹、構樹與綠竹，河灘地優勢物種為白背芒、李氏禾、象草、吳氏雀稗等人為擾動較高或外來之物種，近海岸區則有先驅林分布，優勢物種如構樹、黃槿、血桐(圖2.2-1)。

新埔海堤環境現況

先驅樹林(構樹)

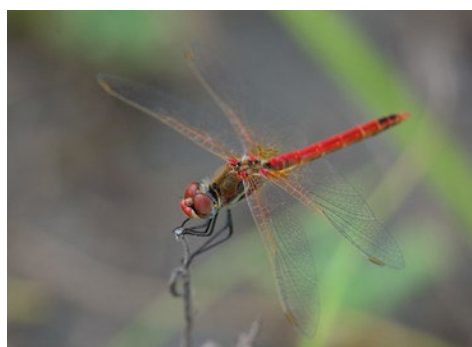
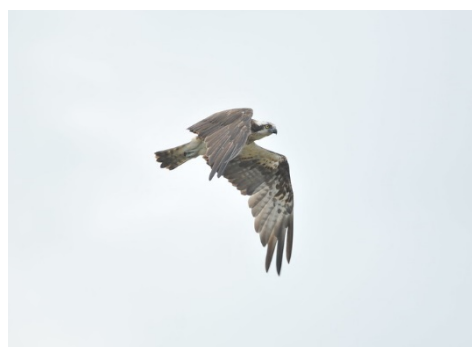
圖 2.2-2 工區內過境物種

位於北海岸的棲地類型，前期現勘記錄到保育類魚鷹(II)，魚鷹分布遍及全球，在台灣以冬候鳥為主，牠們動作敏捷，能夠從30多公尺的高空俯衝而下，用爪子從水中捕捉獵物；同樣隨著東北季風而來，偏好北海岸的紅脈蜻蜓，喜愛水田草澤與湖泊，推測於冬天時會出現在工區後方的積水草澤中，此區域連結了跨越海洋的生命脈絡(圖2.2-2)。

紅脈蜻蜓

魚鷹

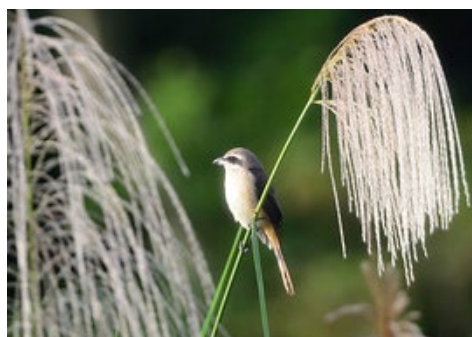
圖 2.2-3 工區內棲息鳥類

工區範圍後方為次森林區，依照生物多樣性網絡記錄到9種鳥類，其中包含樹棲型的山紅頭，河口海灘親水型的藍磯鶉，與棲息於草叢、樹林地帶的保育類紅尾伯勞(III)。現勘時於灰瑤仔溪口記錄到翠鳥，翠鳥為捕魚的鳥類，通常居住於水邊；另也有生活於闊葉樹林、灌叢或草叢中的台灣特有種小彎嘴(圖2.2-3)。

紅尾伯勞

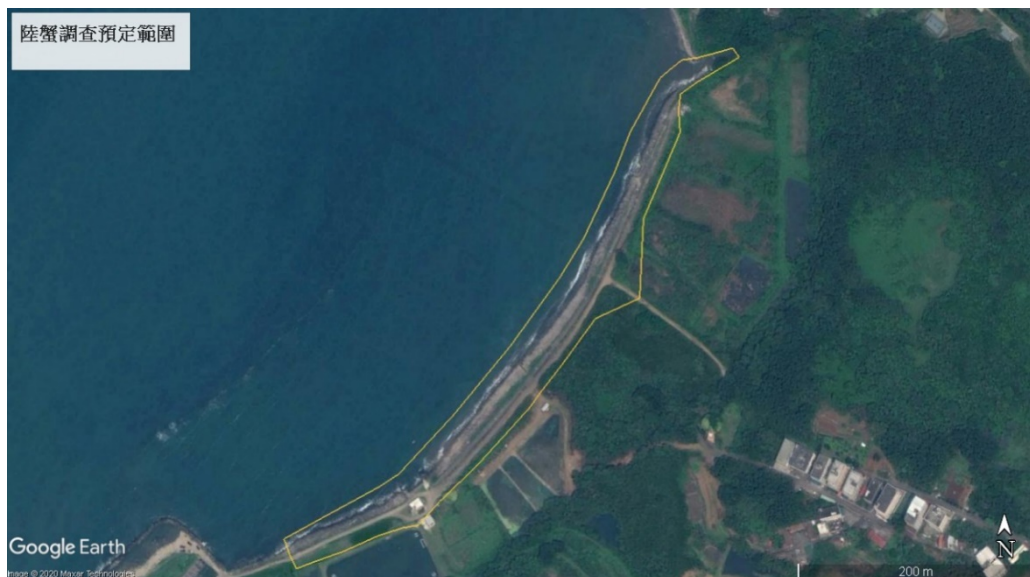
圖 3.2-1 陸蟹調查範圍

針對新埔海堤施工範圍，於109年5月23日至5月24日進行一次陸蟹資源調查，調查範圍包含工區範圍50公尺之潮間灘地、溪溝、海岸林邊緣進行蟹類調查，調查此區域內螃蟹種類與族群狀況，並依照現地狀況與工程干擾程度做些微的路線調整(圖3.2-1)。本計畫採用陷阱法、餌料誘捕法及白天與夜間穿越線採集調查法，調查確認陸蟹種類，並統計是否降海釋幼與其繁殖季節，並回饋予工程設計。

程，俾利調整施工方式。	E121°26'41.2")建議完全不擾動其環境，以保留無齒螳臂蟹族群。出水工，藉由疊石方式營造孔隙，提供此處的蟹類暫棲。舌閘應打開 10-15cm 之開口。
余正工程司文雄	
<p>1、放陷阱的預計路線及地點(調查當天於現地勘查後決定)。</p> <p>2、海岸拋石原本孔隙較大，施工後孔隙較小，是否不利螃蟹爬行。</p>	<p>1.預計路線請參考圖 3.2-1，調查當日放各式螃蟹陷阱(蝦籠、黏網、長程網、撒餌料)參考圖 4.1.2</p> <p>2.調查當日見棲息於河口環境的無齒螳臂蟹於潮間帶環境，顯示潮間帶拋石之孔隙，對於調查之優勢種蟹類，未有通行之影響。然而堤面工程所之作之垂直堤腳，有可能造成蟹類傷亡，植草磚鋪後，堤腳與道路高度切齊後，降低跨越堤防造成死亡之風險。</p>
陳工程員淑菁	
現況補充調查過程照片盡可能詳盡，以證明工程施工中仍有陸蟹出沒。	感謝委員意見，已增補於參考圖 4.3-1

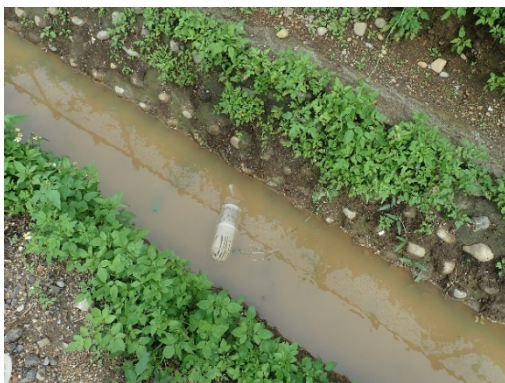
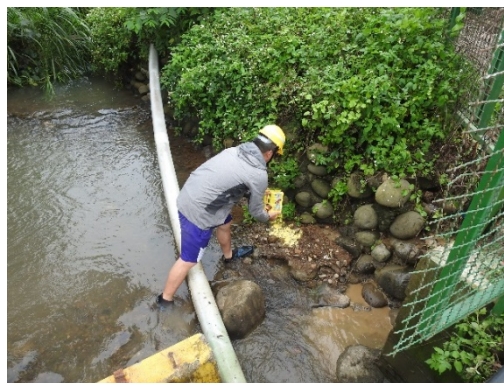
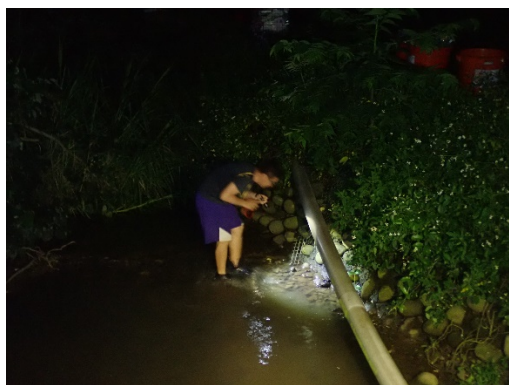
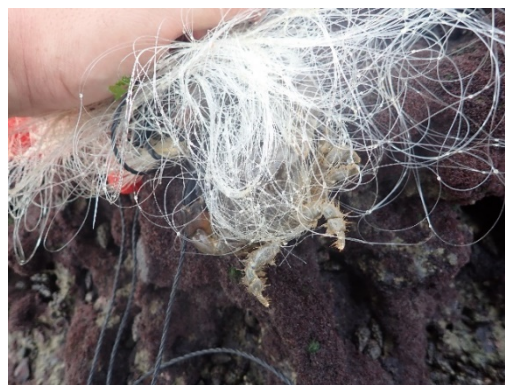
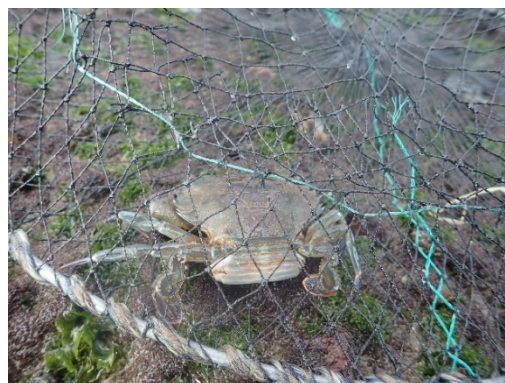
圖 4.1-1 現地調查照片

5月23日15時開始放置蝦籠，位置於溪溝、工區後方草潭、灰瑤子溪口、靜水設施等不同之棲地環境，21時回收蝦籠；潮間帶之螃蟹陷阱於5月23日16時開始放置，5月24日6時回收陷阱；5月23日當晚進行3小時的夜間巡守，了解海岸林邊緣、溪溝、海堤等工區範圍內之蟹類棲息狀況。現地工作照片請參考圖4.1-1；蝦籠、陷阱擺放位置請參考圖4.1-2。

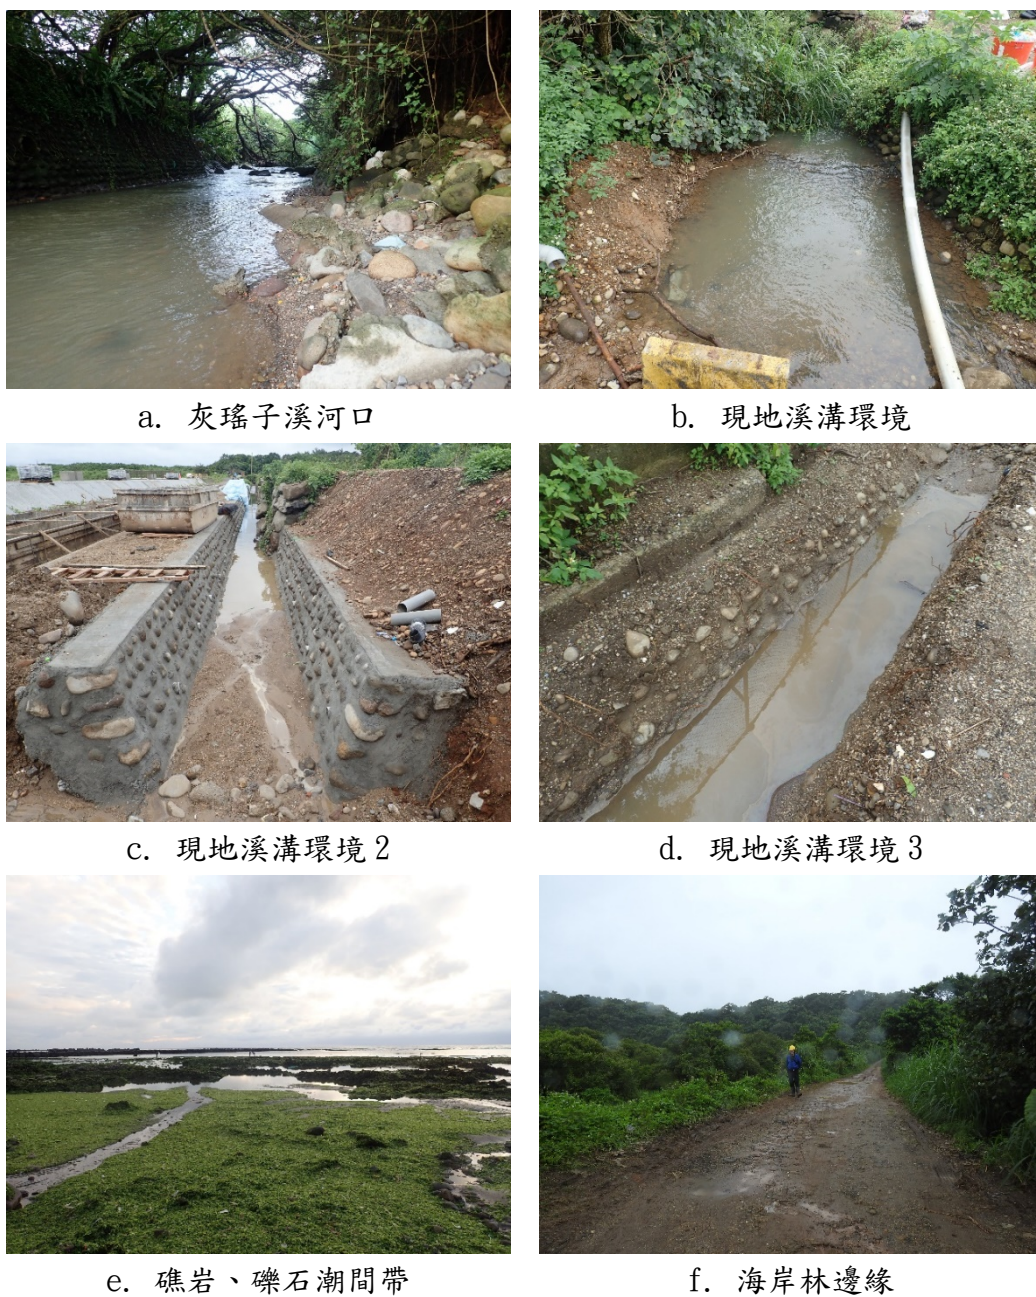
圖 4.2-1 現地調查環境

現地環境包含多種不同類型，從海拔最高處以降，依序可分為海岸林邊緣、溪溝與河口、潮間帶上層(既有消波塊放置處)、沙礫石混合灘以及礁體，當中以溪溝與河口、礁體環境，所發現的螃蟹種類最多，為本件工程需關注之蟹類熱區。各式環境與採獲種類如下說明，現地照片如圖4.2-1：

- (1) 海岸林邊緣：位於防汛道路後方，並以排水溝為界。僅發現1種陸寄居蟹，為皺紋寄居蟹。
- (2) 溪溝與河口：為施工範圍內的淡水域環境，共紀錄有5種螃蟹與1種陸寄居蟹，分別為無齒螳臂蟹、紅螯螳臂蟹、印痕仿相手蟹、字紋弓蟹、日本絨螯蟹與皺紋陸寄居蟹等。
- (3) 潮間帶上層：位於海堤外側，其環境以人為放置的礫石、消波塊為主。僅發現白紋方蟹1種螃蟹。
- (4) 沙礫石混和灘：處於消波塊堆疊處與礁體環境之間區塊環境，可見少量、小塊的沙礫石混和灘鑲嵌其中。僅發現無齒螳臂蟹1種螃蟹。
- (5) 礁體環境：為工區範圍內潮位最低之處，共紀錄有6種螃蟹，分別為兇猛酋婦蟹、皺紋團扇蟹、少刺短槳蟹、環紋蟳、平背蜆、皺蟹類。

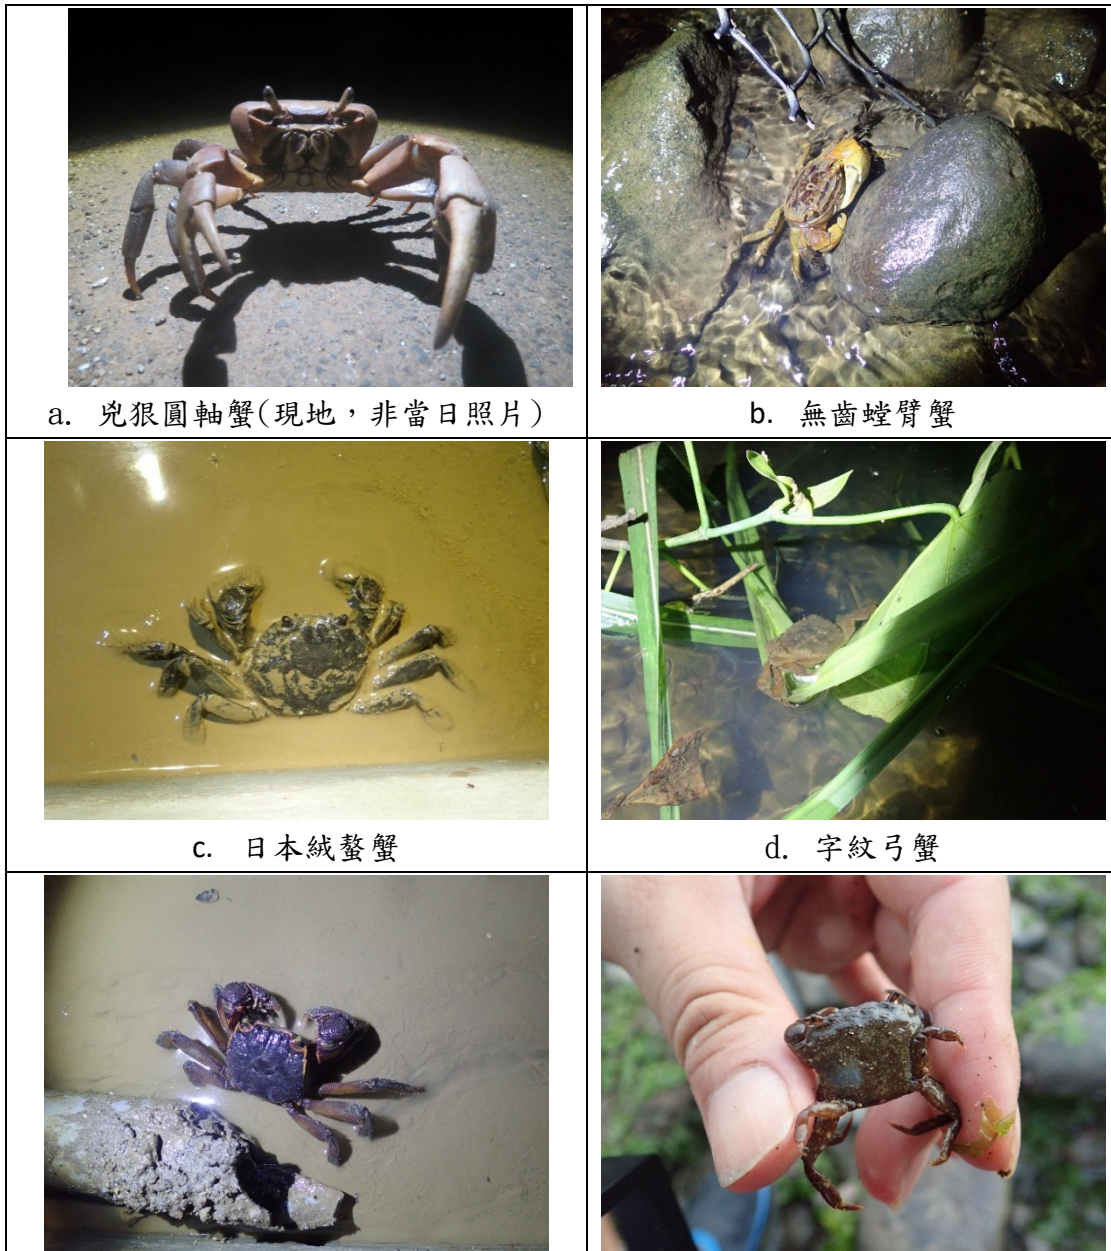
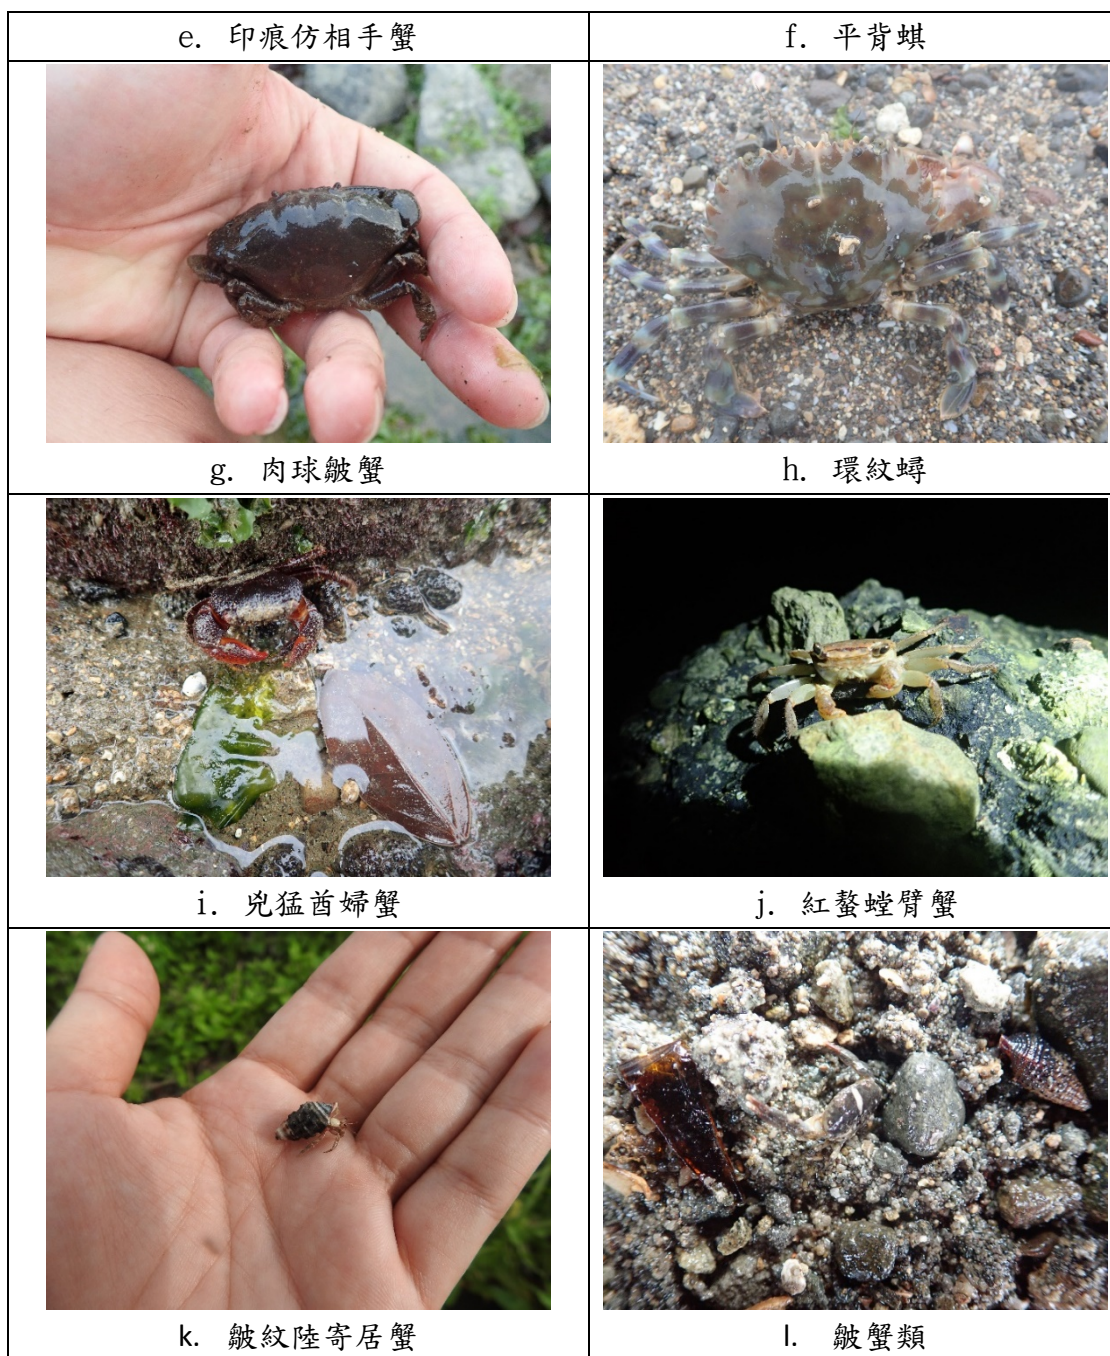
圖 4.3-1 蟹類調查成果

兇狠圓軸蟹(圖4.3-1.a)為棲息於海岸林邊緣及紅樹林之大型陸蟹(陳，2012；社團法人台灣濕地保護聯盟，2013;2014)。具有繁殖遷徙之行為，每年的5-10月為其繁殖季節，在滿月日的前後4天、日落2-3小時間，母蟹將會從海岸林進入海邊釋放幼蟲(陳，2012)。

無齒螳臂蟹(圖4.3-1.b)為本次調查中數量最多的螃蟹，棲息於河口域草澤、岸邊土堤，掘穴而居(李，2008)。根據現場的調查，多數族群棲息於(N25° 13' 46.0" E121° 26' 41.2")之溪溝處，躲藏於石頭縫隙中，或是挖洞棲息於軟土環境。

日本絨螯蟹(圖4.3-1.c)大多會選擇走水路跨越與回溯近海與淡水溪溝之間，多數時間棲息於溪流石塊下，成蟹族群會在秋冬之際降海繁殖，幼蟲與幼蟹再隨著水路上溯到淡水域(李，2008)。因此日本絨螯蟹可做為溪流至潮間帶之水路通透性指標。

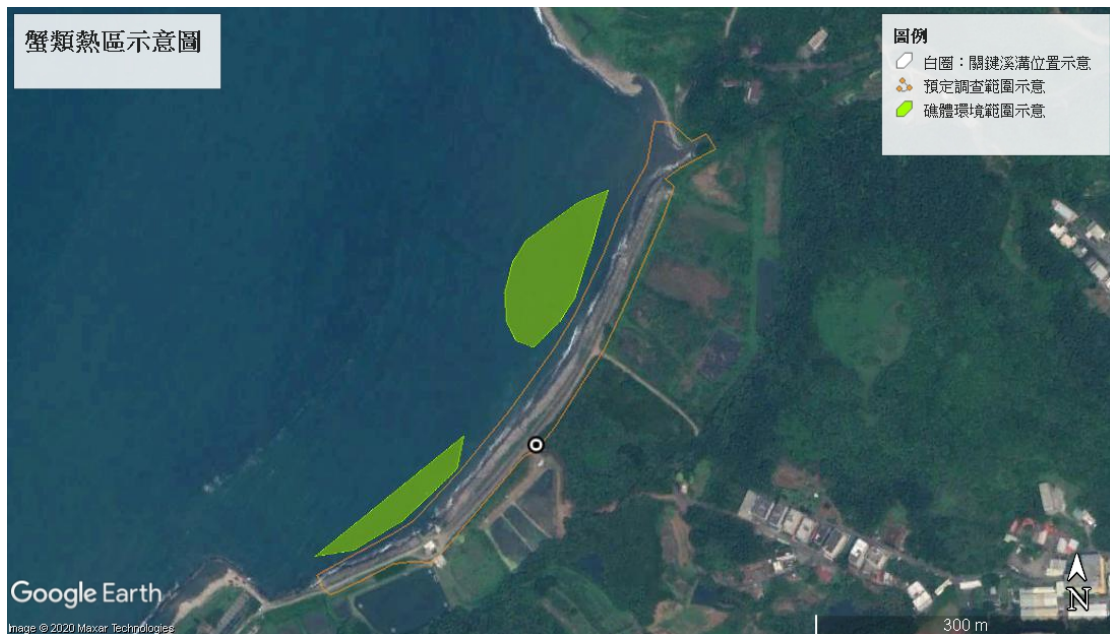
圖 4.3-2 蟹類熱區示意圖

本次調查需關注陸蟹環境熱區為以下兩處：(N25° 13' 46.0" E121° 26' 41.2")的溪溝處(圖4.3-2中白點位置)，及近施工範圍的礁體環境(圖4.3-2中綠色色塊處)。

施工範圍中的溪溝環境，於此處(N25° 13' 46.0" E121° 26' 41.2")所調查之蟹類種類與數量，為所有溝環境中發現最多之處。該溪溝環境較為原始，仍保有裸露的土壤與石縫，同時也於該地調查到最多無齒螳臂蟹隻數之處。此外，防汛道路上所發現的螃蟹位置，大部分皆較靠近此溪溝，因此推測的可能大部分陸域的蟹類族群皆棲息與此條溪溝附近環境。

另外一個蟹類熱區為近施工處的礁體環境(N25° 13' 43.4" E121° 26' 35.9")，為蟹類熱區環境之一。礁體環境除了提供蟹類許多孔隙環境外，同時也給予多種海洋生物棲息、躲藏空間，因此為施工範圍附近重要的潮間帶海洋生物棲息環境。

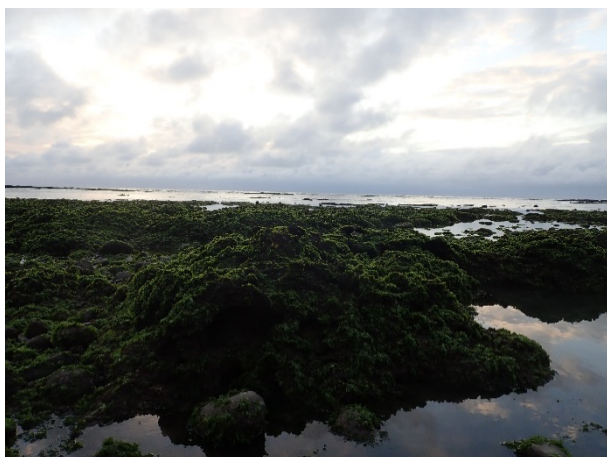
(1) 礁體環境

為蟹類熱區。工程量體已確認迴避此處，不造成破壞。在施工過程如產生垃圾、油汙皆須妥善處理，不可汙染礁體環境。

礁體環境：施工前確認迴避現地礁體環境，避免破壞礁體環境；施工過程中如產生垃圾、油污、混泥土和淤泥也須妥善處理，不可污染礁體環境。

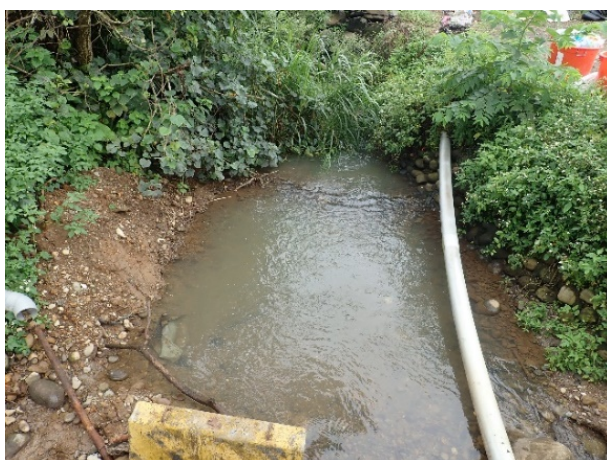
(2) 溪溝

為蟹類熱區，建議保留現地環境，不在其範圍內進行工程。在施工過程所產生之垃圾、油汙皆須妥善處理，避免汙染環境。

溪溝環境：工區內之溪溝環境(N25°13'46.0"，E121°26'41.2")現為自然土堤，可發現無齒螳臂蟹20隻以上個體棲息，建議保留現地環境，迴避各種可能之干擾。施工過程如產生垃圾、油污皆須妥善處理，不可汙染該環境。

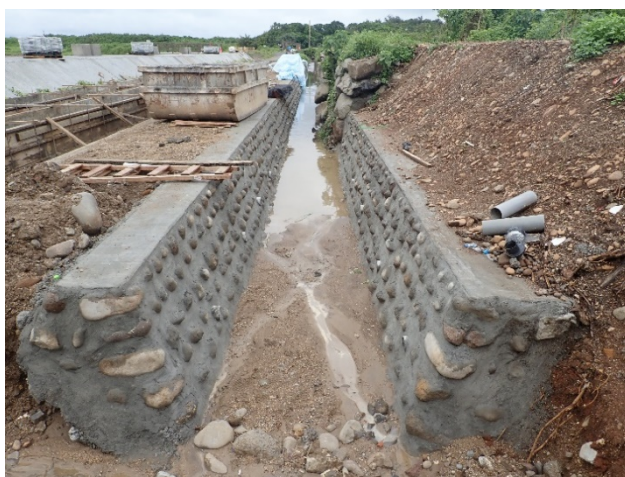
(3) 溪溝

建議保留溪溝底質，不以水泥封底或乾砌石頭，以維持近自然的狀態。

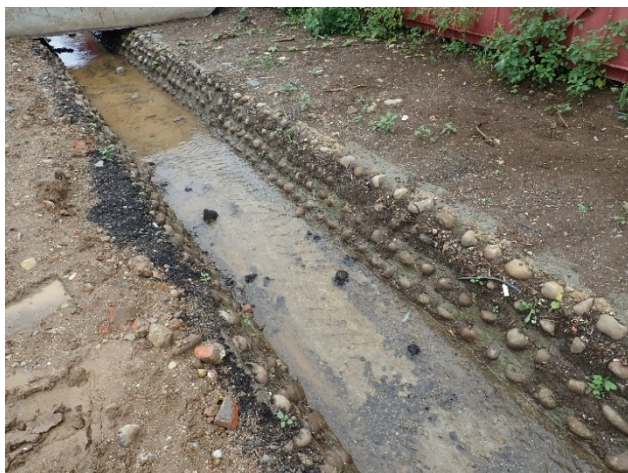
(4) 尚未施工之水溝

建議保留現況，不挖深、邊坡不再施工，以避免增加蟹類跨越的難度。並且不以水泥封底或乾砌石頭，以維持近自然的底質。

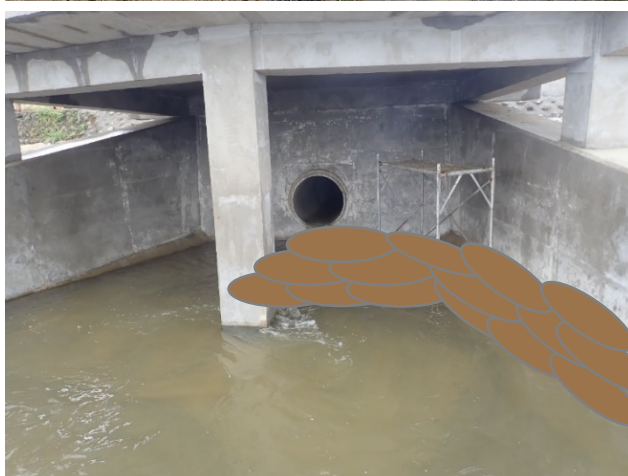
(5) 出水工排放口環境：

- (a) 出水口處之靜水設施疊置 50-100 公分之塊石，塊石層層壓疊且保有石縫間空隙，同時提供蟹類暫棲空間。
- (b) 若為舌閘之出水口，建議保留 10-15 公分開口，使蟹類移動路徑通暢。

- (i) 於出水口處之靜水設施內疊放50-100公分之塊石，塊石層層壓疊且保有石縫間空隙，同時提供蟹類暫棲空間，並降低出水口與靜水設施底部之落差。
- (ii) 建議舌閘打開約10-15公分，使蟹類可通行。本團隊建議可依據兇狠圓軸蟹的甲殼寬為參考測值，兇狠圓軸蟹依過往經驗不會刻意選擇水路通行，但在少水或無水時，亦可能使用排水道。依陳(2012)對於雄蟹與雌蟹的測量，抱卵母蟹的頭胸甲範圍在5.6-9.4公分，雄蟹頭胸甲範圍在7-10.1公分，因此10-15公分的寬度可確保屬大型陸蟹的兇狠圓軸蟹通行，其他中小型陸蟹亦可使用無礙。

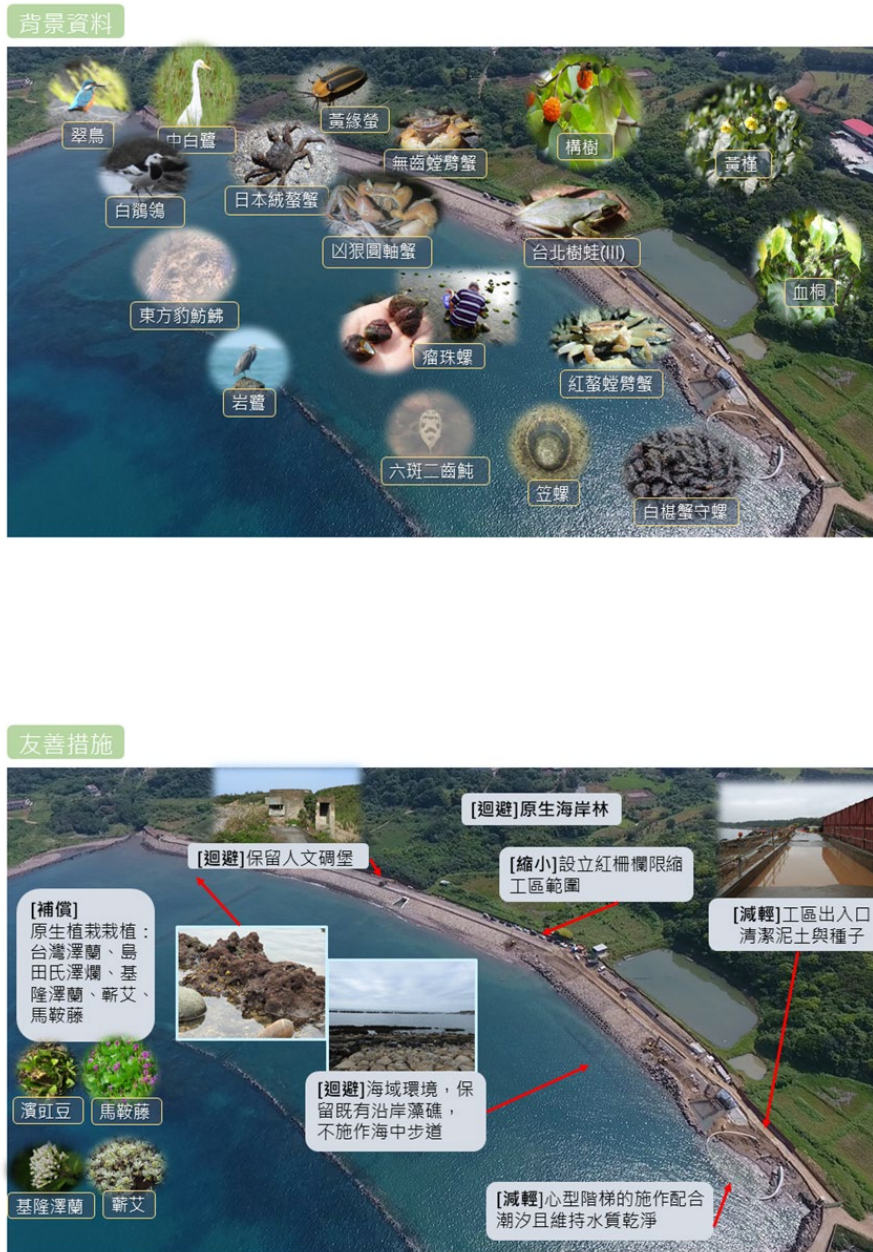
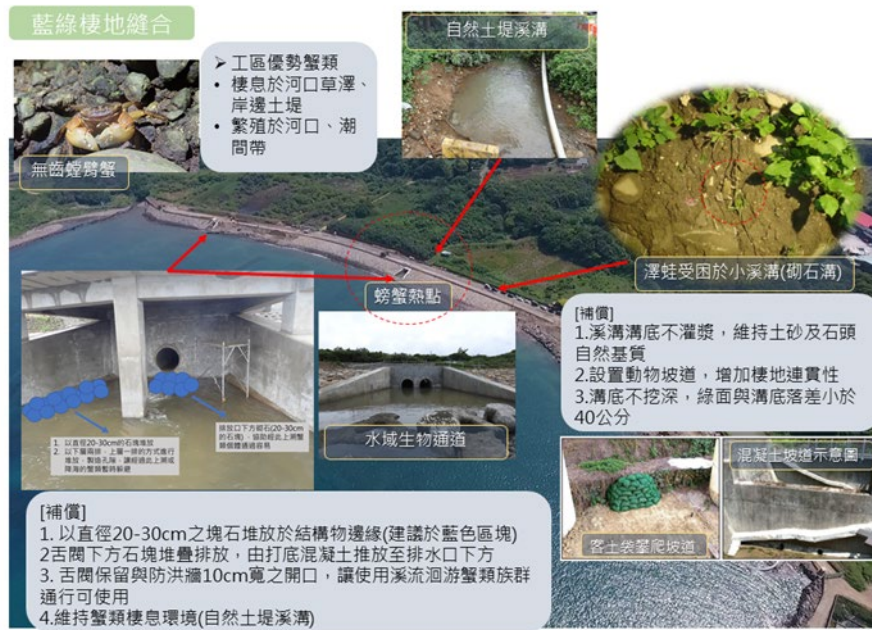
本案配合新埔海堤環境改善工程競獎，於109年5月26日提供簡報，以利督導時更了解工程背景、生態議題與友善措施等，詳見圖4.4-1。

吳簡任正工程司瑞祥	
1、加強規劃設計階段工程方案的論述，統整至競獎簡報中。	謝謝委員建議，方案論述請參考之 4.3.3 工程施作友善建議，競獎海報已於 109 年 5 月 26 日提供，請參考圖 4.4-1
2、工程施作是否影響蟹類棲地，施工中對於螃蟹是否有什麼友善措施，後續納入競獎簡報。	
葉課長兆彬	
1、本案生態調查建議能與工程緊密合作，建議加強新埔海堤工程基本資料蒐集，生態調查介入時間點、棲地可能影響及工程機關採行策略(迴避、縮小、減輕、補償)。	1.工程影響與採行策略請參考 4.3.3，摘要如下： [迴避]：蟹類熱點棲地-礁岩區與溪溝(N25°13'46.0"E121°26'41.2")，工程夜間不施工，避免干擾繁殖蟹類遷徙，和路殺風險。[縮小]與[減輕]：溪溝不水泥封底，保留原本近自然之樣貌；溪溝不宜挖深，且兩側護岸需粗糙，降低陸蟹攀爬之難度。舌閘之出水口，保留 10-15 公分開口，使蟹類移動路徑通暢。[補償]：出水口疊置塊石，塊石層層壓疊且保有石縫間空隙，同時提供蟹類暫棲空間。出水口處之靜水設施，於單側可同時堆疊塊石增加粗糙面，使蟹類上溯時更容易攀附。
2、如已鎖定陸蟹為指標物種，其棲地環境需求為何，目前工程是否有改變或裂化之虞?另建議蒐集過去文獻或調查成果。	2.整理工程範圍關注蟹種之說明、棲息環境和潛在風險，詳 4.3.1。工程改變現地環境，且對現地生物有不同程度之影響，已整理相應之減輕友善措施，詳 4.3.3。 北海岸和東北角的蟹類資訊甚少，大多為遊憩日誌的紀錄。淡水地區有紅樹林保護區的學術調查、淡江大橋環評、淡江河北快速道路二階環評生態資料，然而，上述大部分環境皆在沙灘地、泥灘地與紅樹林，與本地礁體環境到海岸林環境差距較大，參考價值不高。
曹課長榮顯	
草溝、出水工、舌閘等依照現場狀況，待調查後回饋於工	草溝、出水工、舌閘之建議保護措施請參考 4.3.3。摘要如下：草溝(N25°13'46.0"，
