**蘭陽溪壯圍堤防加高（高速公路橋至蘭陽大橋段）防災減災工程(二工區)**  
**公共工程生態檢核自評表**

## 生態檢核表 主表(1/2)

附表 D-02 生態專業人員現場勘查紀錄表

### 附表 C-03 生態專業人員現場勘查紀錄表

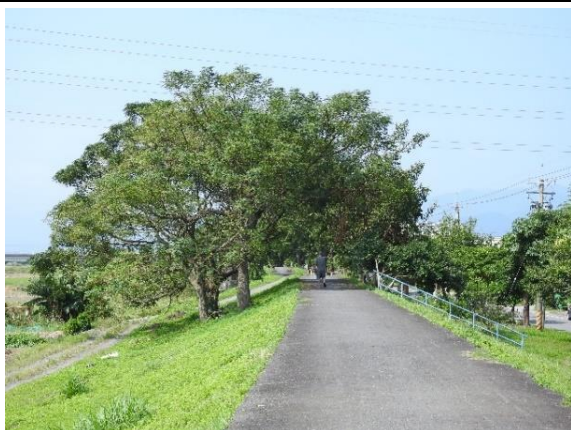
圖 1 工區範圍周遭喬木

| 2. 工程施作範圍周遭有 17 棵喬木(6 棵苦楝、5 棵雀榕、2 棵破布子、2 棵正榕、1 棵山黃麻、1 棵馬拉巴栗)，工程在施作上應迴避上述喬木(施工單位應以警示帶圍繞保全樹木)。 | | 2. 前坡喬木因考量皆屬大型喬木，皆採盡量保留於原處，目前設計保留喬木處僅採覆土形式，儘量保留生長空間，惟配合加高及河防安全仍需部分移植。 | |

| 1. 本工程預計施作作噶瑪蘭橋至蘭陽大橋左岸堤防加高，該區域已高度人工景觀化，初步評估並無生態議題。在植栽苗木選擇上建議選擇能提供鳥類使用之植栽為主。 | | 1. 經現勘該區段既有喬木已甚多，且宜蘭縣壯圍鄉公所有意向本局申請於堤後坡加種喬木，，本案無考量另設計加種苗木。 | |

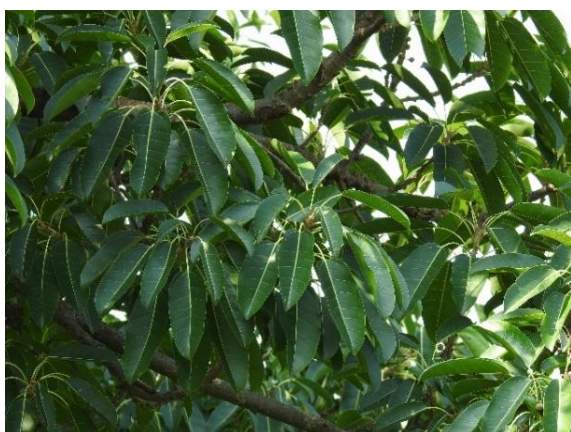
圖 2 雀榕

3. 若需要種植植栽，建議種植能提供鳥類覓食之樹種，如：雀榕(圖 2)、苦楝(圖 3)。

3. 經現勘該區段既有喬木已甚多，且宜蘭縣壯圍鄉公所有意向本局申請於堤後坡加種喬木，本案無考量另設計加種苗木。

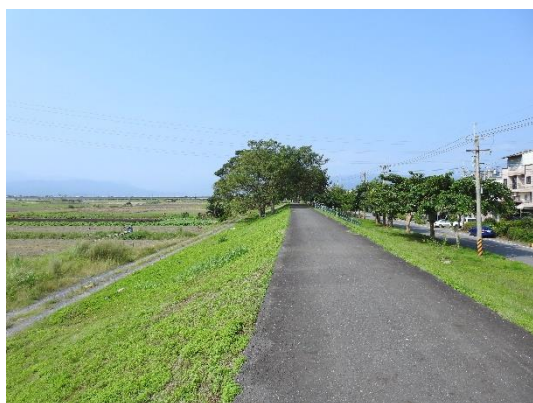
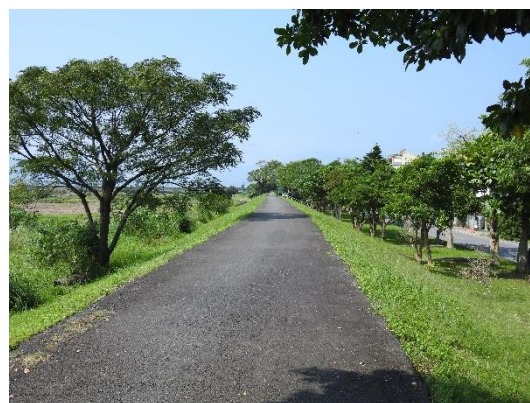
工程預計施作位置範圍

預計施作工程區域位於蘭陽溪高速公路橋至蘭陽大橋溪段，主流河道內之棲地類型為「辮狀河道原生植被優勢草地與灌叢」，目視優勢植被為甜根子草；左側高灘地則為人為利用之耕地，其棲地類型為「雜糧田與菜圃」，其栽植作物常於採收後周期性翻除，並持續耕作，田間常有裸露的表土。預計施工範圍為蘭陽溪左岸之壯圍堤防，其棲地類型屬「人工堤防與護岸」，堤岸上方有一自行車道，周遭則已高度人工景觀化。根據現勘紀錄共有 17 棵喬木於現有自行車道旁，分別為 6 棵苦楝、5 棵雀榕、2 棵破布子、2 棵正榕、1 棵山黃麻、1 棵馬拉巴栗，因此，在工程施作上應迴避及降低擾動既有喬木。另外，在工程植栽苗木選擇上建議選擇能提供鳥類使用之植栽，如雀榕、苦楝等。

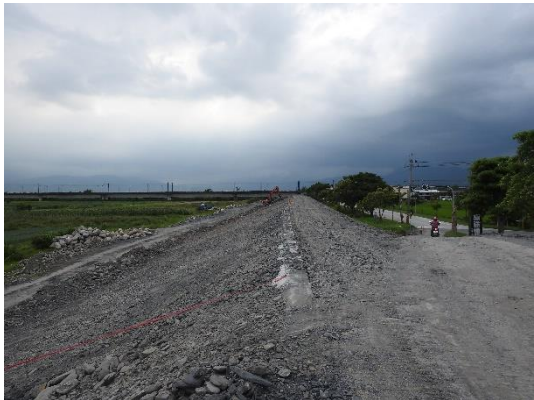
| <p>1.本次現勘工程正在施作堤頂填方加高作業，原有堤上道路鋪面已被剷除完畢(圖 1)，目前皆為表土裸露環境，並未有任何植生。</p> <p>圖 1 工區環境現況</p> | | <p>1.此為施工過渡期，待填方加高夯實完畢後，即會進行覆土植草作業。</p> | |

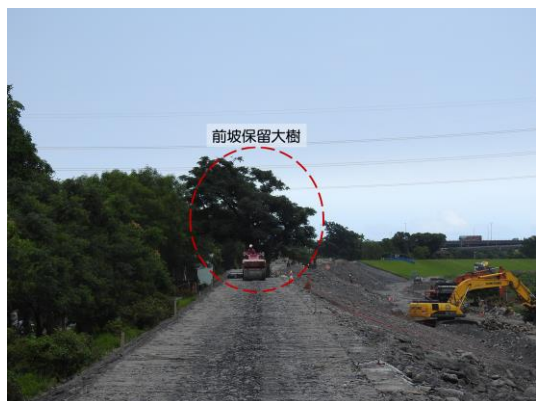
圖 2 前坡保留喬木

| <p>2.因工程考量，故有些許喬木需移植，本次現勘確認有一棵苦楝樹，為前坡迴避保留之喬木(圖 2)，而堤內後方的喬木皆予以保留。</p> | | <p>2.參考現勘建議，將對此苦楝樹以護欄及交通錐連桿圍繞，進行迴避保留作業。</p> | |

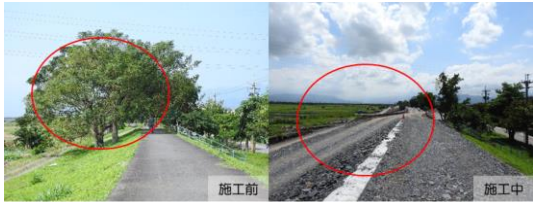
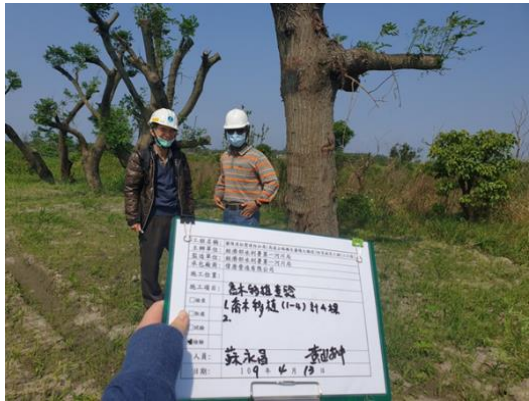
| <p>1.施工過程有保留喬木,但仍有部分喬木因工程原因,導致需要被移植它處,如圖 1。</p> <div data-bbox="240 1164 774 1364"> </div> <p>圖 1 前坡移植喬木</p> | | <p>1.已將受工程擾動而移植的喬木予以編號佐證,並於每月自主檢查作業中觀察植生情形。(此為部分移植至蘭陽溪宜蘭河匯流口導流堤之喬木照片)</p> <div data-bbox="821 1283 1351 1682"> </div> | |

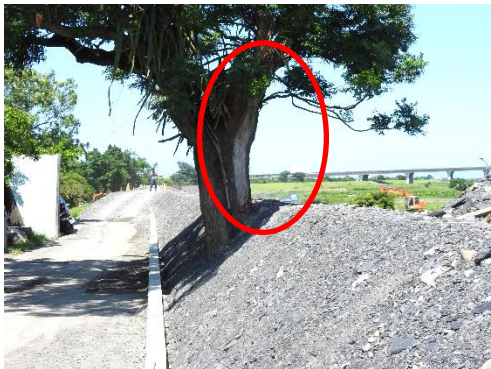
圖 2 保全對象遭損傷

| <p>2.保留之苦楝遭受損傷(圖 2),顯示施工過程未確實保護保全對象,造成不必要的損失。</p> <div data-bbox="261 1644 753 2011"> </div> | | <p>2.原地保留迴避的喬木以護欄及交通錐連桿圍繞,並於每月自主檢查作業中觀察植生情形。</p> | |

4.施工過程未參照設計階段生態保育措施建議之施作方式，應予警示帶標示保全之喬木，可能為造成樹木損傷或遭移除之原因之一。

4.參考現勘建議，將參照設計階段生態保育措施建議之施作方式，以護欄及交通錐連桿圍繞。

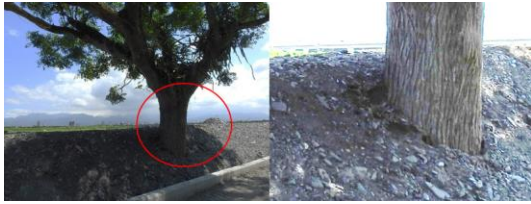
圖 3 保全對象根部遭土壤包埋

3.保留之喬木根部遭土壤包埋(如圖 3)，恐造成根系缺氧導致生存不易，應以挖除其周圍土壤的方式改善(如圖 4)。

3.參考現勘建議，將對此保留之喬木進行挖除其根部周圍土壤之改善作業。

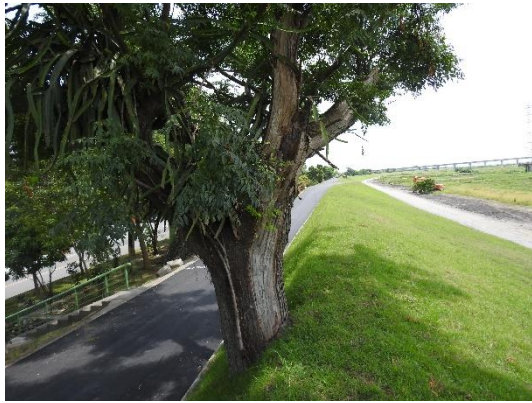
圖 2 前坡保全喬木

| <p>1.本案預定 109 年 7 月 28 日完工，鑒於主要工作項目皆已完成作業，因此，將本次現勘作為完工確認，現勘當下工區範圍已回植假儉草，堤岸土方加高、堤上自行車道、新設越堤道路、觀景看台等工項皆已完成(圖 1)。</p> <div data-bbox="240 1368 774 1769" data-label="Image"> </div> <p style="text-align: center;">圖 1 工區環境現況</p> <p>2.前坡保留之苦楝樹，本次現勘確認其周遭皆已回植假儉草，因樹幹受到工程機具的損害，可能導致樹勢衰弱，建議後續仍須追蹤其生長狀況，避免發生植栽死亡現</p> | | <p>1.本案已於 109 年 07 月 28 日完工，各工項皆已施作完成，後續將進行植栽保固之作業，以確認植生狀態保持良好。</p> <p>2.參考現勘建議，後續將追蹤此苦楝樹之生長狀況，避免植栽死亡現象發生。</p> | |

象(圖 2)。

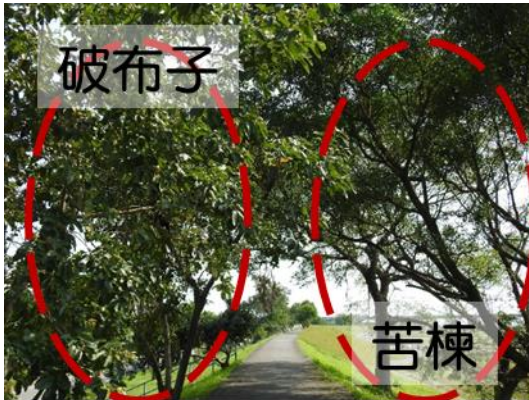
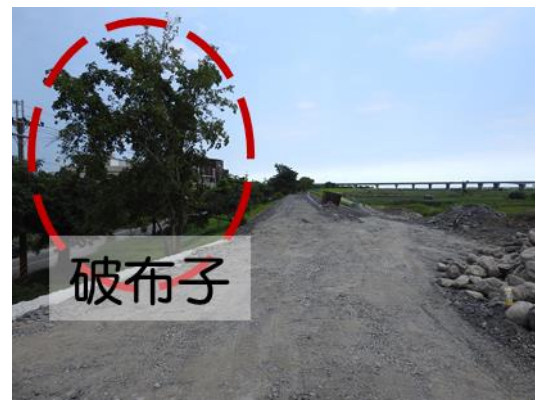
施工中(109.05.15)前坡苦楝已被移植

工程完工後，預定加高培厚的區域已完成作業，並且回植假儉草草坪，並且重新鋪設瀝青混凝土道路，針對三處越堤道路，重新進行混凝土砌石的邊坡作業。其棲地類型與工程施作前一樣，皆為「人工堤防與護岸」。由於本案工程施作需求，必須於前坡進行加高培厚的作業，因此，無法保留所有喬木，針對前坡既有喬木，本案工程將其移植於蘭陽溪口出海口左岸區域，僅有一棵未於前坡的苦楝樹，因樹形過大，故採取迴避作業予以原地保留。
