109年第五河川局轄區

生態檢核及民眾參與委託服務案

規劃設計階段

國立臺灣大學  
National Taiwan University

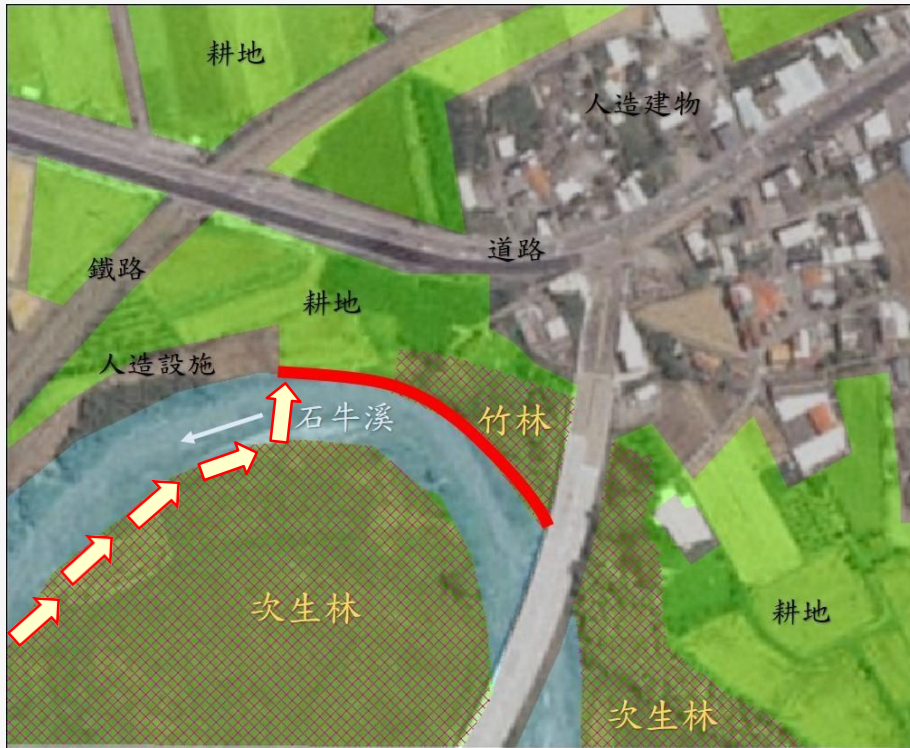
石牛溪生態關注區域圖

- 堤防新建工程上游段涉及關注物種諸羅樹蛙棲地，恐對棲地造成破壞
- 河川內高灘地目前植被豐富，適合鳥類或小型哺乳類動物躲藏與棲息，應盡量避免移除或擾動該區域
- 堤防新建後勢必影響溪濱橫向連續性，影響鄰近部分溪濱動物遷移

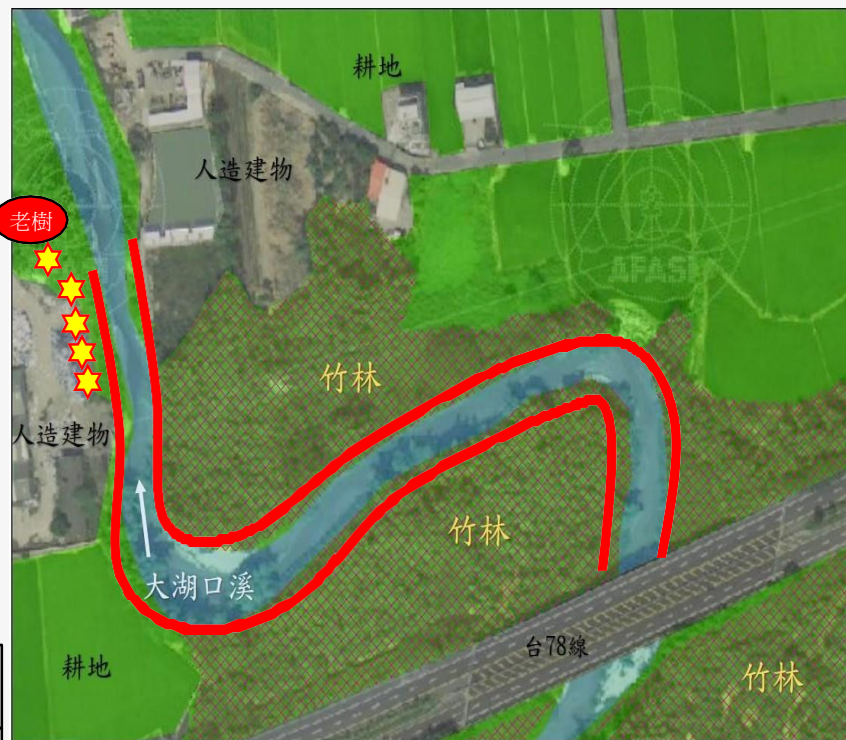
大湖口溪生態關注區域圖

- 堤防新建工程上游段涉及關注物種諸羅樹蛙棲地，對棲地造成破壞
- 水岸兩側溪濱植物相當豐富茂盛，工程施工時勢必影響其植物生長
- 堤防新建後勢必影響溪濱橫向連續性，影響鄰近部分溪濱動物遷移
- 左岸有幾棵老樹位於工區範圍，工程需如何因應處理(保留或移植)

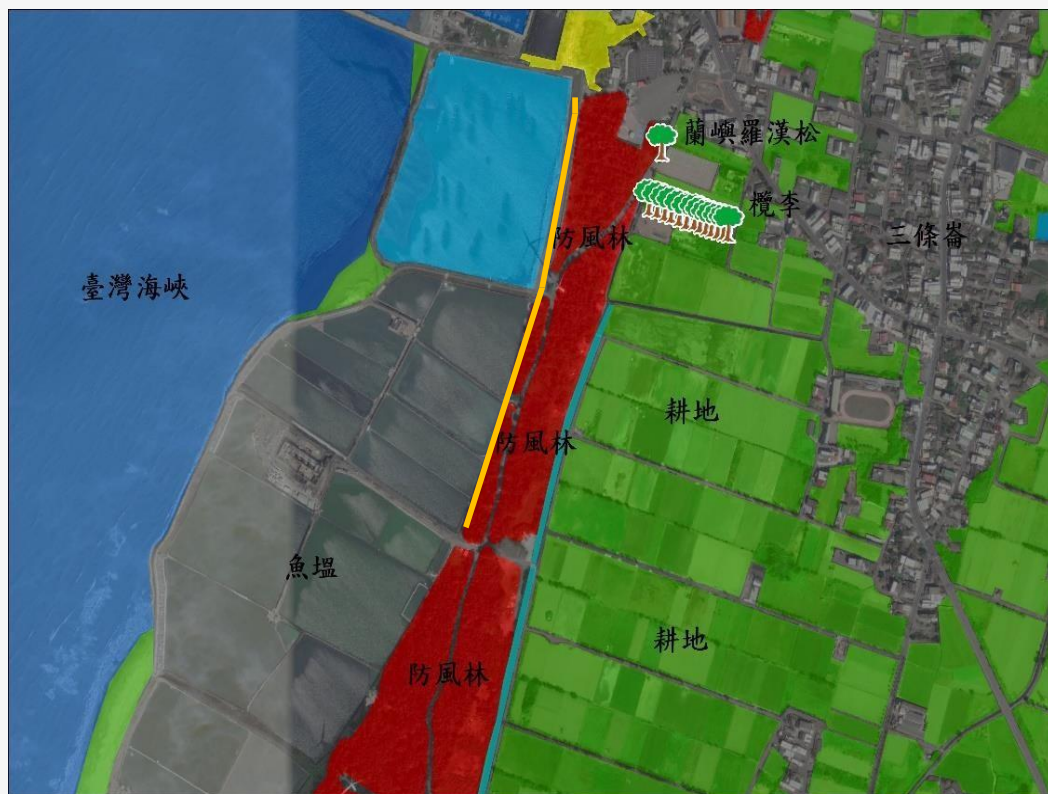
- 工程範圍鄰近防風林，恐影響防風林內生態棲息環境
- 工區範圍鄰近部分草叢及耕地為草花蛇、食蟹獾等小型動物的活動場域，應避免擾動該區域，減輕對棲地環境的影響

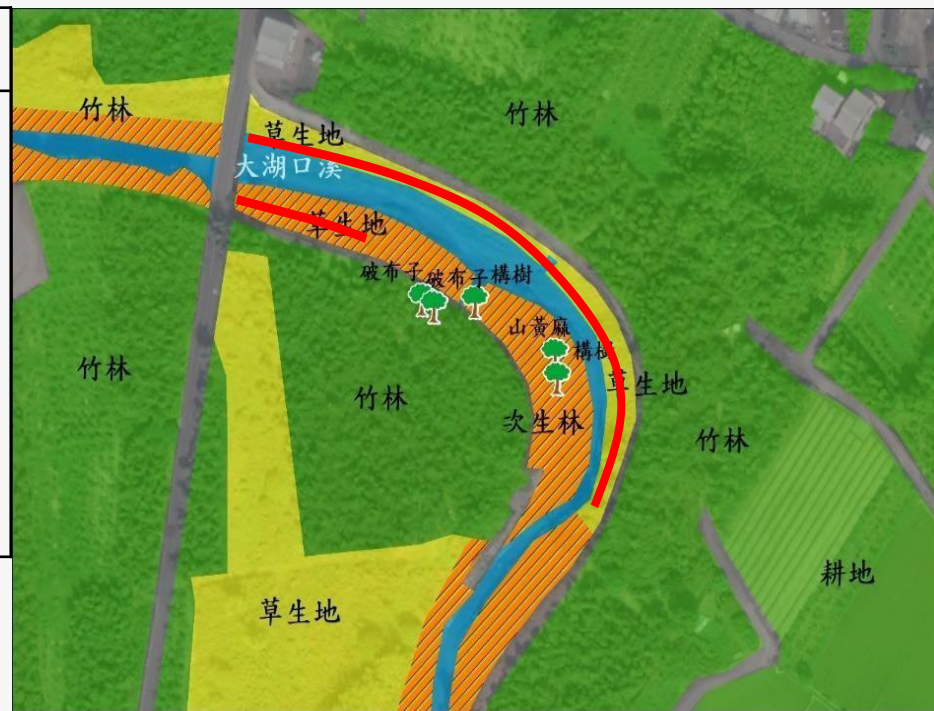
大湖口溪南勢阿丹段生態關注區域圖

- 堤防新建工程左岸上游段涉及關注物種諸羅樹蛙棲地，對棲地造成破壞
- 河川左岸次生林內林相相當豐富，工程施工時勢必影響該區域，應考量注意
- 堤防新建後勢必影響溪濱橫向連續性，影響鄰近部分溪濱動物遷移

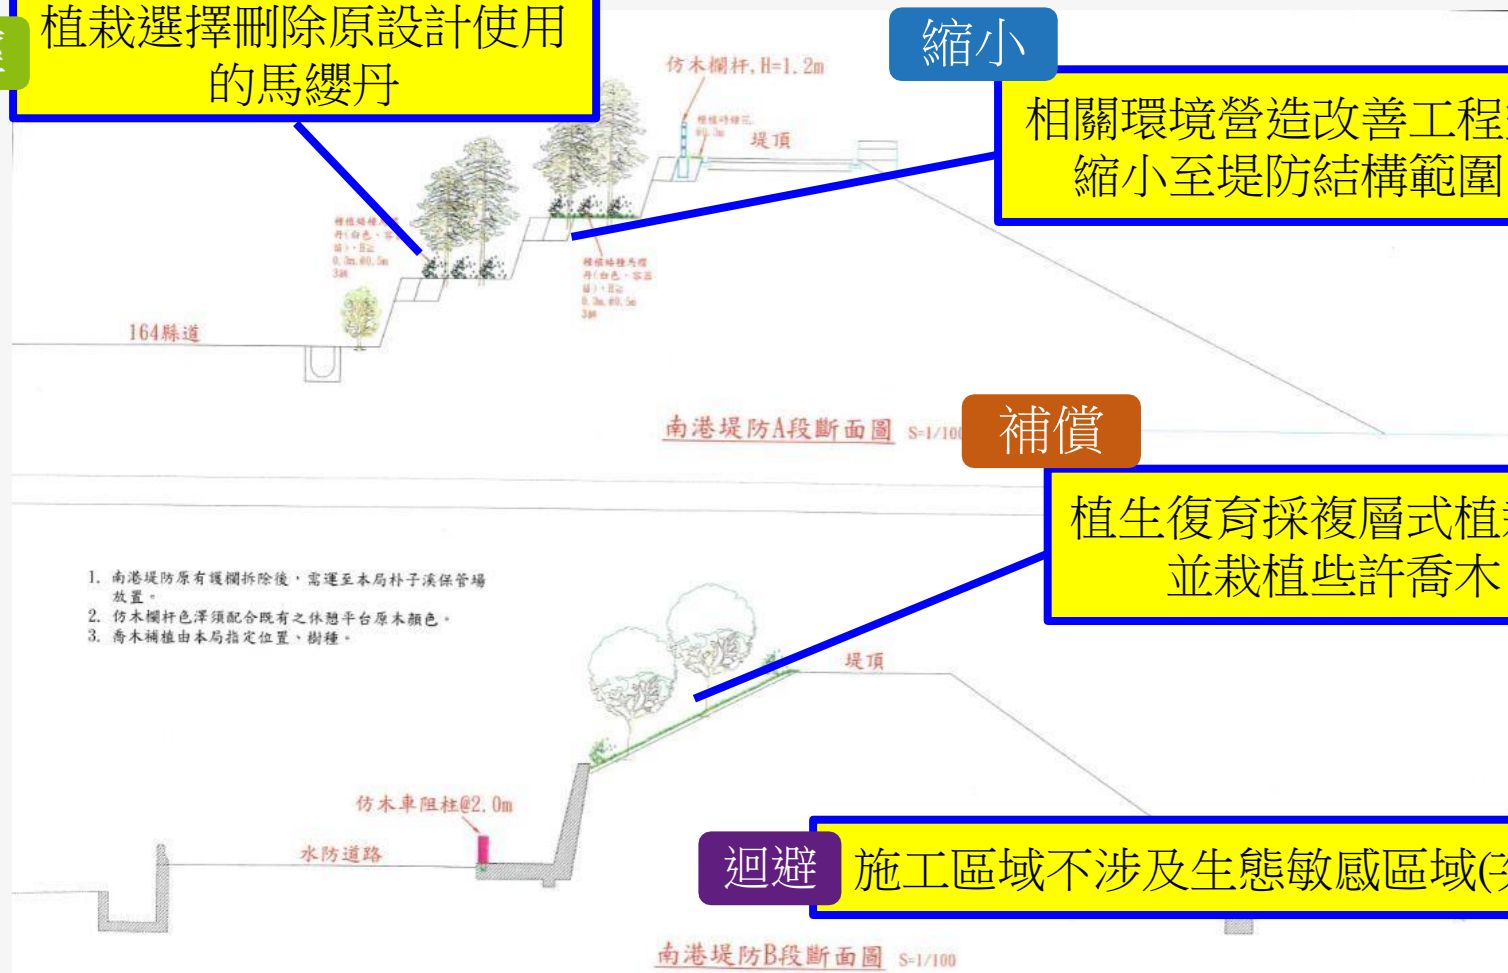
植栽選擇刪除原設計使用的馬纓丹

相關環境營造改善工程盡量縮小至堤防結構範圍內

1. 南港堤防原有護欄拆除後，需運至本局朴子溪保管場放置。
2. 仿木欄杆色澤須配合既有之休憩平台原本顏色。
3. 喬木補植由本局指定位置、樹種。

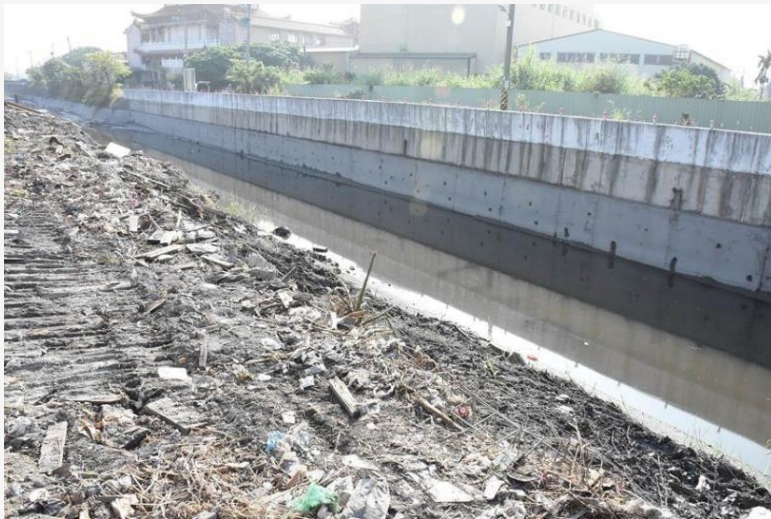
#### 人工構造物阻隔生態廊道

減少人工灰化設施  
導入綠色基礎設施

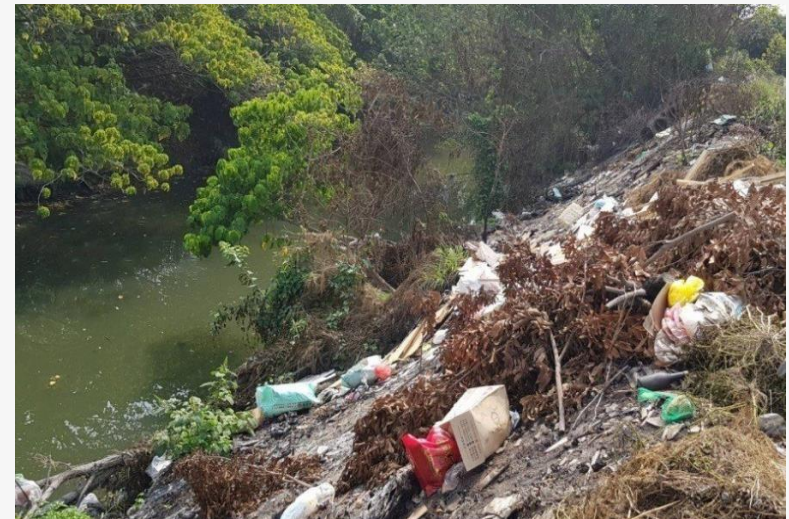
#### 破壞移除原生物種與棲地

整理工區環境時  
疏伐保留綠樹與棲地
