紅石溪堤段(崁頂溪匯流口至無  
名橋上游段)環境改善工程

生態檢核報告書  
(核定階段)

主辦機關：經濟部水利署第八河川局

中華民國 108 年 11 月

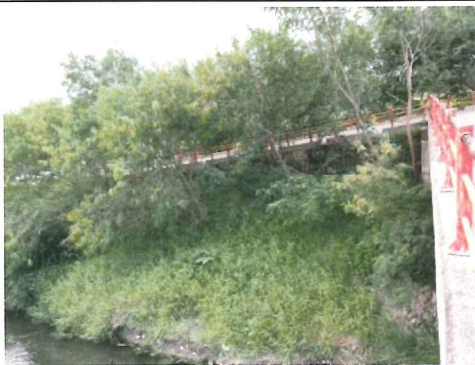
| 右岸灘地 | 左岸灘地 |

現場勘查紅石溪堤岸內側之灘地草生環境，雖多為入侵物種為主，但其植被生長旺盛，除提供小型兩生類及爬蟲類棲息躲藏之環境，更有昆蟲及其食草於其間，建議工程設計將保留本區域為優先考量。

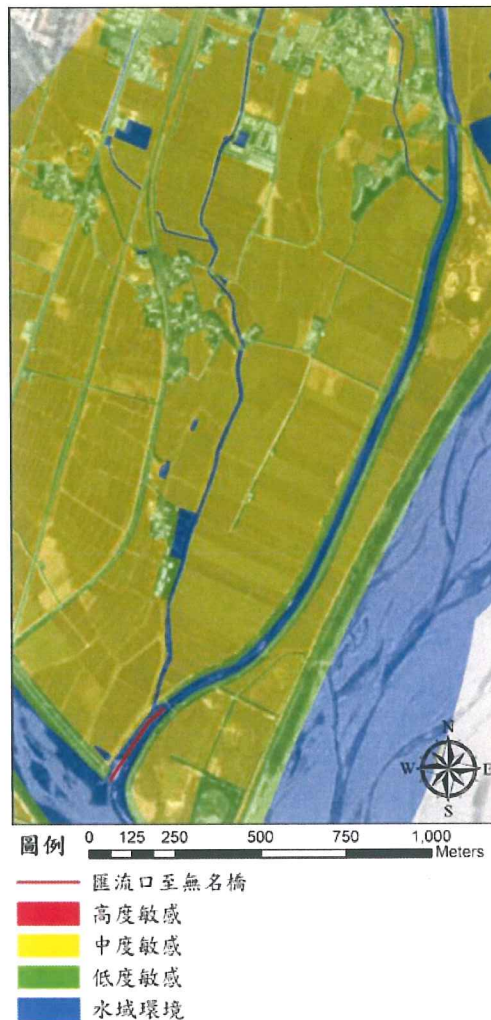
生態關注圖：

工程預定施作溪段，左岸堤岸外區域為關山衛生垃圾掩埋場，周邊為人工綠地，多栽植有洋紫荊、小葉欖仁及水黃皮等，右側堤岸外區域為耕地，主要生產稻米，除了關山衛生垃圾掩埋場屬人造設施外，大部分土地被開闢成為農

田，由於農田可提供鳥類、兩棲類爬蟲類類、昆蟲及水生植物等生存之環境，故主要生態敏感度為中度敏感。

於現場勘查紅石溪堤岸內側之灘地草生環境，雖多為入侵物種為主，但其植被生長旺盛，除提供小型兩生及爬蟲棲息躲藏之環境，更有昆蟲及其食草於其間，建議工程設計將保留本區域為優先考量。

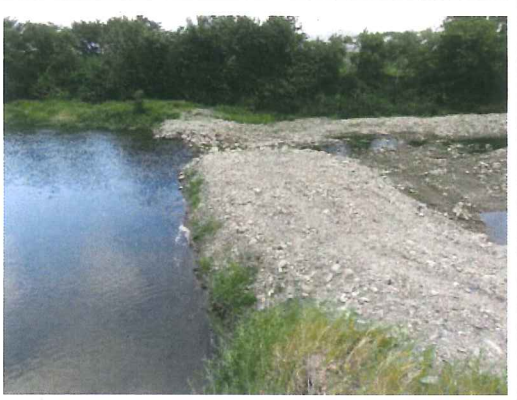
治理溪流沿岸皆土坡，溪流底質多為卵石及礫石等，屬於常流水溪段，溪流豐沛而平緩，右岸有一處灌溉取水門，溪床間有人為攔截水流堆置土砂，石縫間可見藻類生長，溪岸灘地主要生長草生植被及陽性樹木，草生地主要生長象草、鋪地黍、巴拉草及白背芒等植物，陽性樹種為銀合歡及構樹，溪流環境可見黃頭鷺、大卷尾及棕背伯勞等鳥類活動。

| 溪床攔水土堤 | 右岸水門 |

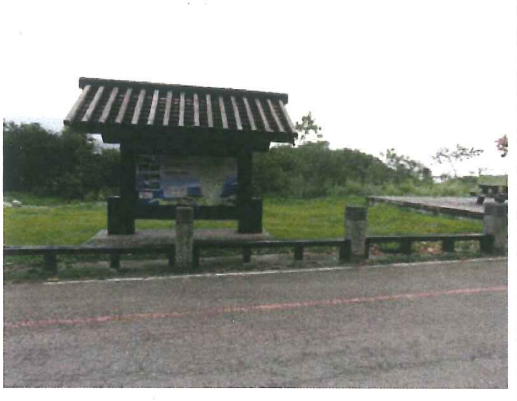
| 圳路文化公園 | 土袋包堤岸 |

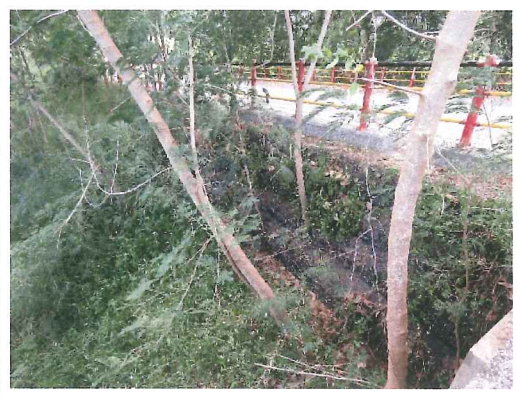
溪流兩側堤岸主要為土坡，有 4 層土包袋堆疊至堤頂處，多生長大花咸豐草、鋪地黍及雞屎藤等草生植被，並有銀合歡、血桐等樹種生長其間，樹幹枝梢可見家八哥、珠頸斑鳩及洋燕等鳥類停棲。
