紅石溪堤防(右岸二號、三號)  
環境改善工程

生態檢核報告書  
(施工階段)

主辦機關：經濟部水利署第八河川局

中華民國 109 年 5 月

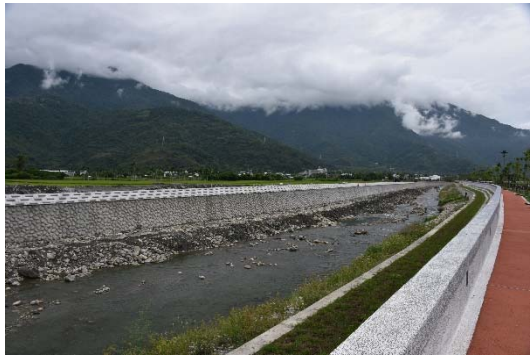
| 治理區環境 | 環境現況 |

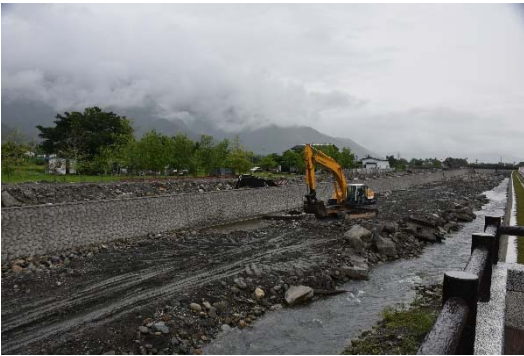
工程正施作右側護岸，因護岸及堤頂步道施作，既有混凝土襯排塊石護岸及其護岸上之既有農路已打除，變更為堤岸上施工便道及造型模板護岸型式，無植被生長，遭移除植被多為紅毛草、大花咸豐草、大黍及象草等入侵種草本，對現地影響不大，左岸堤岸後方為關山環鎮自行車道，堤岸及防汛道路已施作完成，堤岸多為為混凝土構造物幾不見植被生長，新設自行車道旁栽植大花紫葳生長狀況欠佳，推測應是移植土包袋未移除下方黑色網布，及下方土方質地過於細膩，導致土壤難有孔隙及排水不良，使得植物根系生長不良，造成栽植樹種生長狀況欠佳。

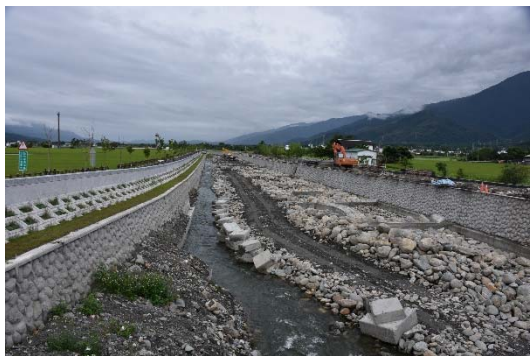
工區溪段內因右岸工程施作，溪床堆置土砂或作施工便道使用，並將溪水導流至左側溪床，溪床非行水區之灘地原有草生植被生長，施工期間已全數移除，溪床灘地全數裸露。

| 溪水引流 | 溪床底質 |

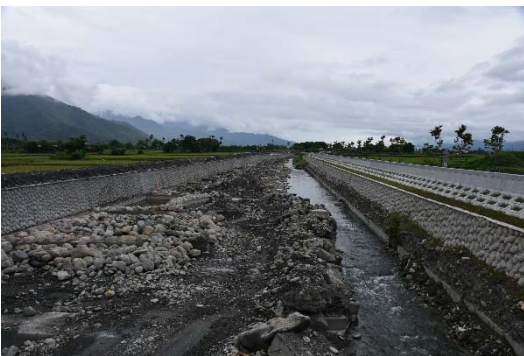
工程溪段位於台東縣關山鎮，紅石溪流域範圍內，溪段兩側堤內為農業區，主要栽種水稻為主，稻田間有農路及灌溉溝渠交錯區隔，現場人員發現有夜鷹於溝渠旁停棲，溝渠內發現有粗首馬口鱖及臺灣石鱸等特有種魚類活動，溪流兩側除了左岸工程正在進行中外，右岸為水泥護岸及自行車道，溪流幾不見植被生長，人為干擾程度高。因目前右岸堤內正在進行工程施作，魚穴及漿砌石堤防已施作完成，施工便道於堤外河道中央開設，將河水導流於左岸，使河道不致斷流，河床底質組成多為小漂石、圓石，水域型態以淺流及淺瀨為主，由於進入汛期水量較大，因此溪水無異味，且濁度較低。

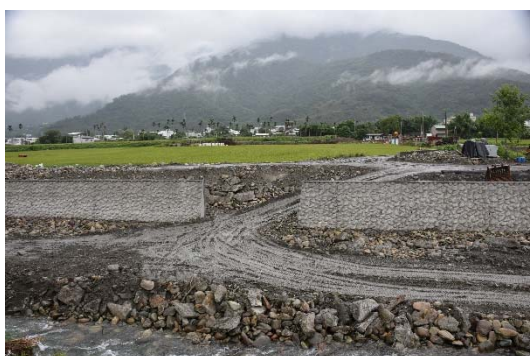
| 施工便道 | 魚穴 |
