生態檢核施工階段  
109 年度眉溪房裡一號堤段設施維護改善工程  
正式成果報告書

主辦機關：經濟部水利署第三河川局  
執行單位：爾灣水利工程技師事務所  
中華民國 109 年 12 月

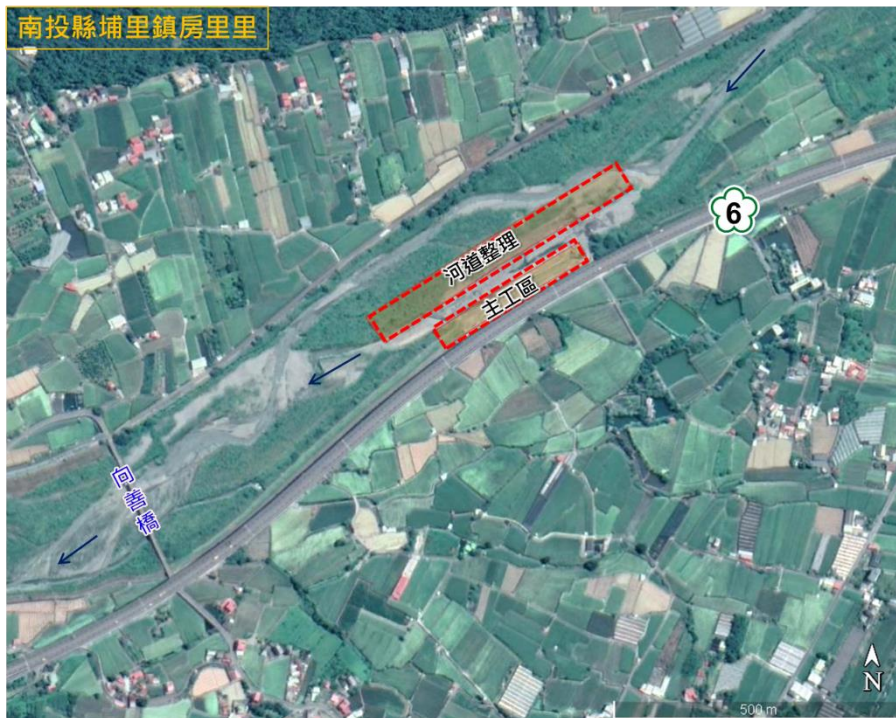
圖 1-1 眉溪房裡一號堤段工程範圍

第三河川局 109 年眉溪房裡一號堤段設施維護改善工程於施工階段辦理生態檢核作業，施工範圍為國道六號約 31.4k 旁、向善橋上游 500m，預計施作約 250m 堤防以及河道整理約 500m，計畫範圍如圖 1-1 所示。

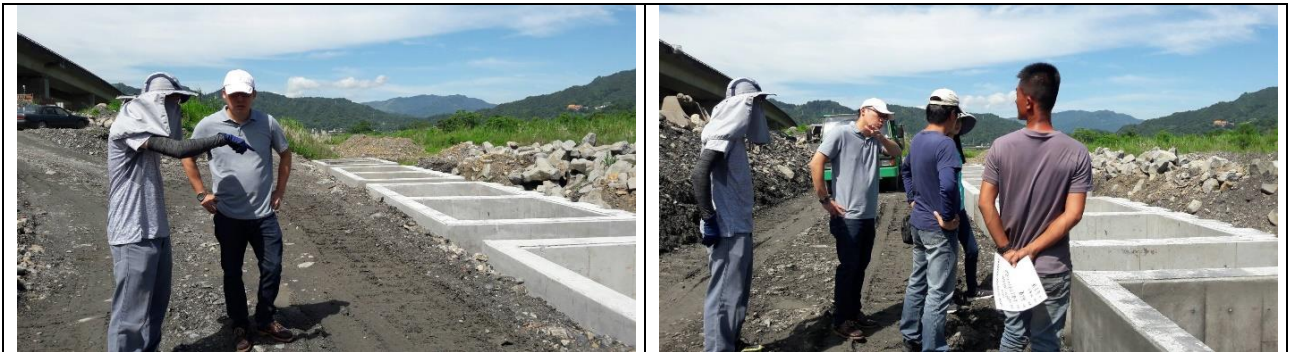
圖 2-3 眉溪房裡一號堤段現勘紀實照片

生態檢核團隊於民國 109 年 8 月 6 日與第三河川局工務課謝正晟副工程司、鍾佳育工程員共同初步會勘，本次現勘紀實如照片如圖 2-3 所示，詳細會議紀錄如附錄四所示。鍾佳育工程員表示本工程目前堤防基礎已完成，勘查時正進行格框式護坦之灌漿作業，同時進行河道整理，後續護坦工再使用卵礫石填充。經本生態檢核團隊現勘初步評估，本案因已開始進行施工工程，依照現場資訊提出生態保育策略，並不定期進行現地勘查工作，確保保育措施落實情形，並請施工單位每月填寫生態保育措施自主檢查表。

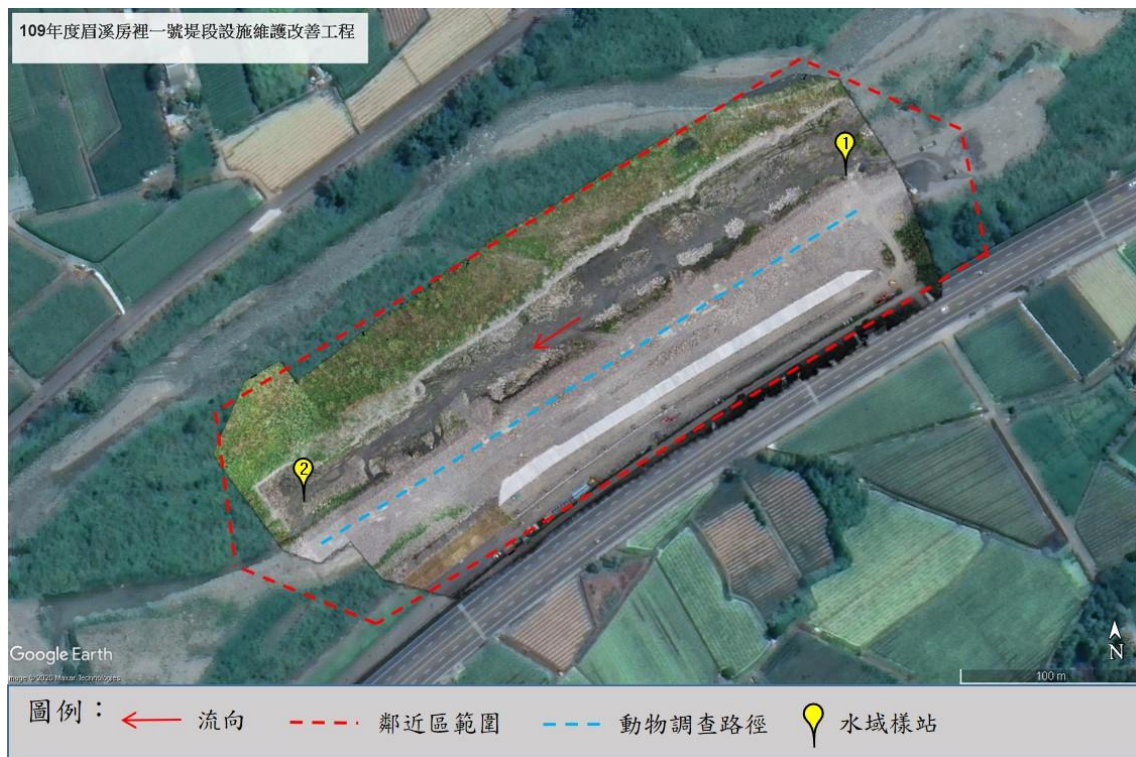
圖 3-4 生態調查範圍、調查路線及水域測站位置圖

本計畫生態調查於民國 109 年 10 月 15~16 日執行。調查項目包括陸域植物(植物種類、符合南投縣樹保條例之珍貴樹木)、陸域動物(鳥類)、水域生物(魚類、底棲生物)，陸域植物及陸域動物調查範圍包括計畫區與鄰近區周圍 200 公尺範圍內，水域生物則於計畫區設置 1 處測站，如圖 3-4 所示。

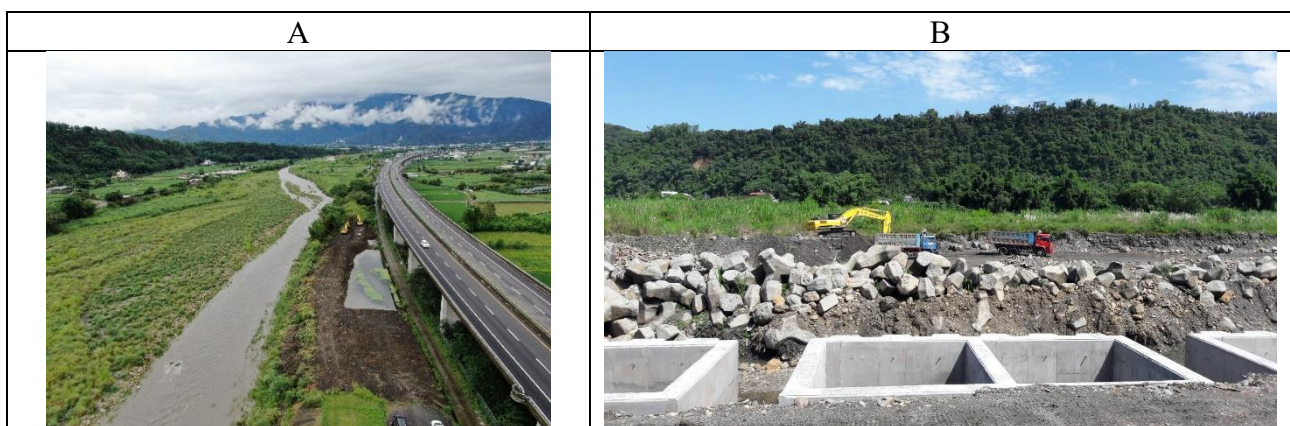
圖 3-10 眉溪房裡一號堤段施工現況圖

| 議題 | 保育對策 | 可行方案 |
|---|---|---|
| | 除左岸基腳、護坦工與河道整理區外，築堰改道後之水域河床與其右岸濱溪帶長草區範圍，為野生動物活動場域(如圖 3-10A)，施工人員與機具避免進入擾動該區域。 | 迴避：管制與教育施工人員避免擾動築堰改道後之水域河床與其右岸濱溪帶長草區範圍。 |

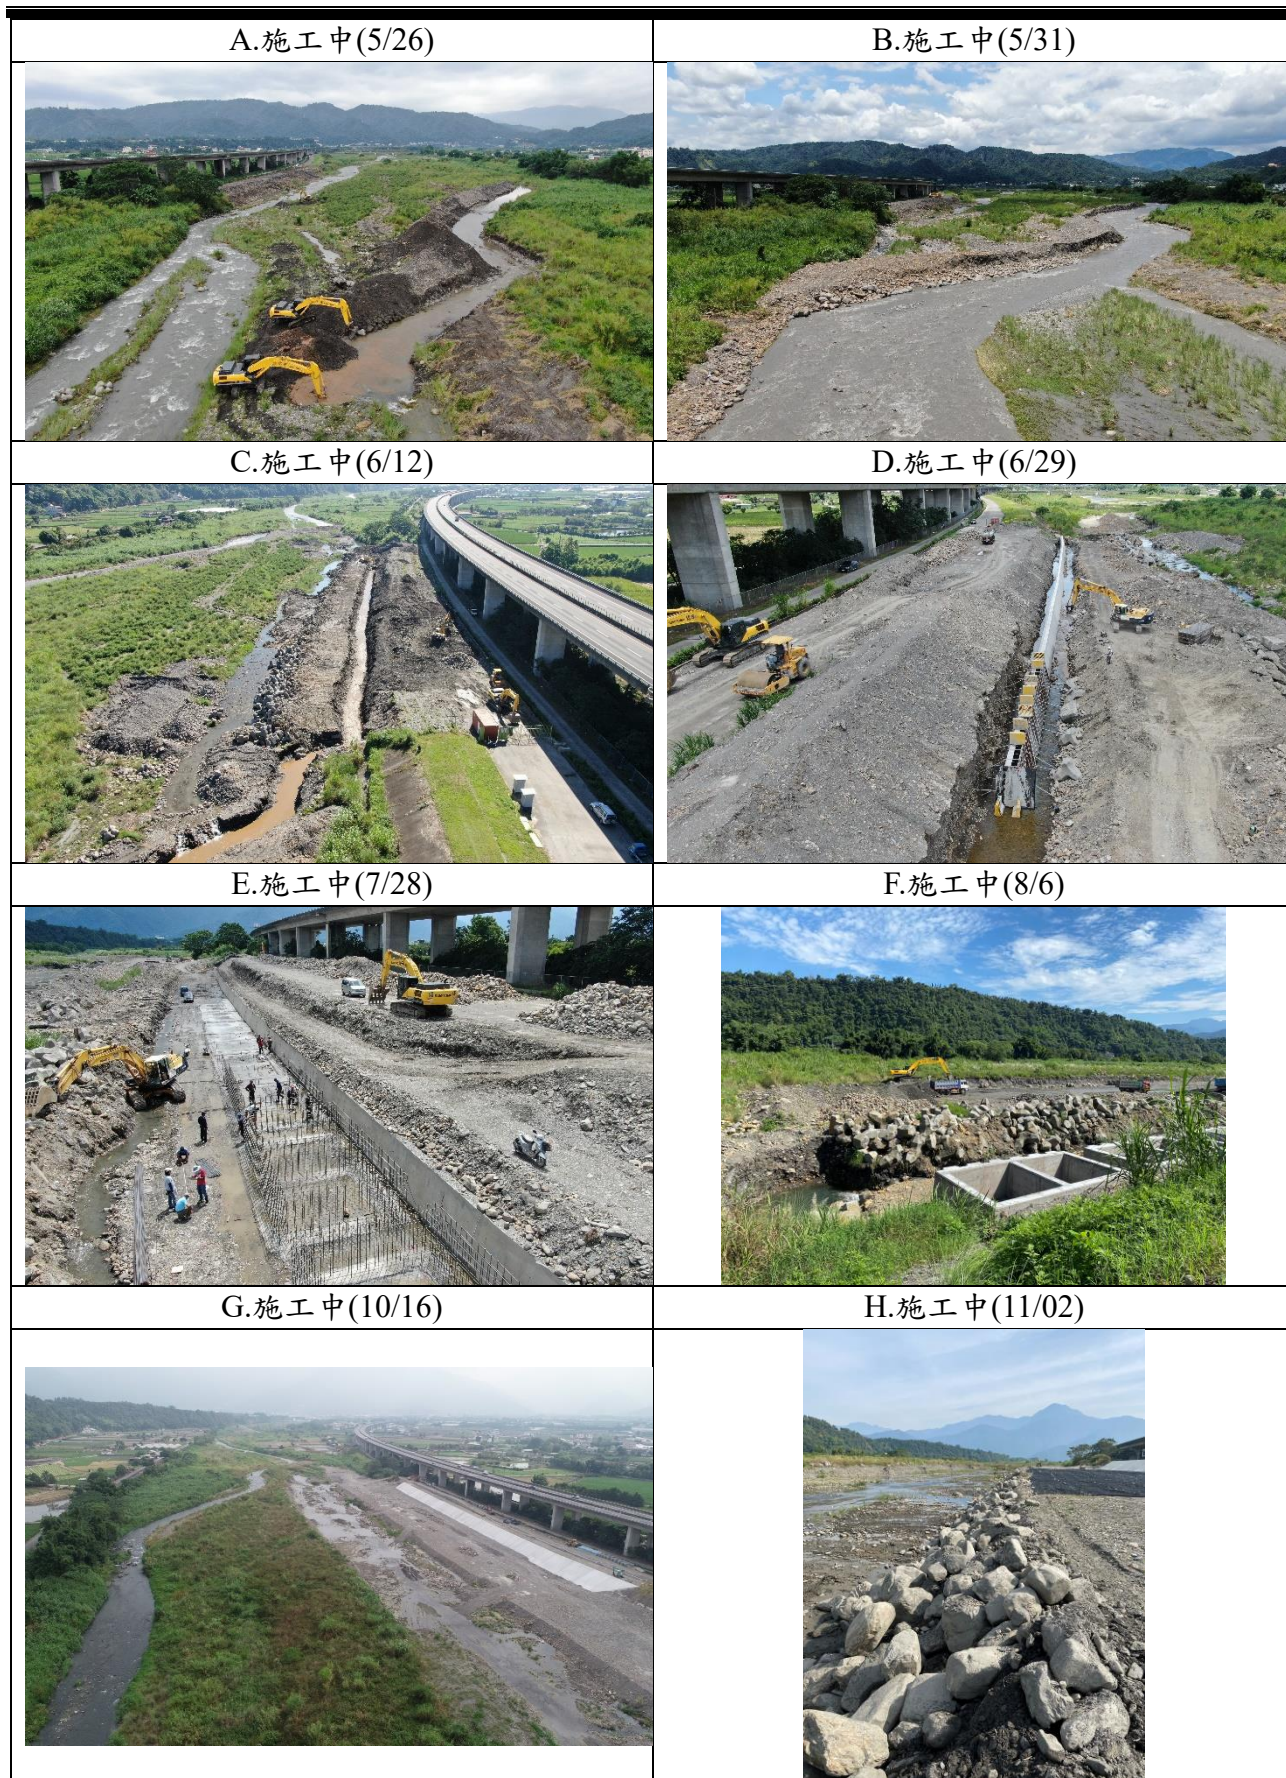
圖 3-11 眉溪房裡一號堤段勘查期間施工棲地影像紀錄

施工期間工區之棲地影像紀錄如圖 3-11 所示，其中工程施工前期(圖 3-11A、B)將原水流導引至右股水流，此期間工程範圍尚無影響兩股水流間濱溪長草區。施工期間(圖 3-11C、D、E、F)裸露範圍較大，但整體維持於左岸，亦未影響到右岸河中島之長草區，保留生物可躲藏棲息之空間，並於工區出入口有設置灑水與洗車設施減少揚塵，但工區尚堆置舊有鼎形塊，已請廠商盡速清運離場。而在近期工程(圖 3-11G、D)已完成格框護坦工程，於護坦工完成上方已鋪設防塵網及利用現場塊石堆置坡岸減低水流衝擊。
