生態檢核規劃設計階段 大甲溪豐洲堤防河道整理工程 正式成果報告書

主辦機關:經濟部水利署第三河川局

執行單位:爾灣水利工程技師事務所

中華民國 109 年 12 月

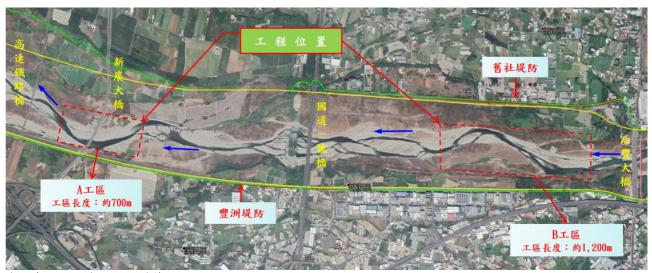
圖 1-1 大甲溪豐洲堤防河道整理工程範圍

第三河川局大甲溪豐洲堤防河道整理工程之計畫範圍,為大甲溪豐洲堤防之新廣大橋下與后豐大橋下游共兩處工區,範圍分別約為700公尺及1,200公尺(如圖1-1所示),本案生態檢核案針對規劃設計階段辦理各工作項目。

本案大甲溪豐洲堤防工區範圍如圖 1-1 所示。為快速盤點全區段與周邊環境 既有的生態資源及相關圖層資訊,套疊包括法令公告、重要生態保護區域、學術 研究或民間關注區等圖資 (表 2-1),套疊結果如圖 2-2 所示,工區大甲溪豐洲 堤防位於大甲溪南側,屬林務局認定之石虎重要棲地範圍,且其周圍有石虎路殺 之紀錄。

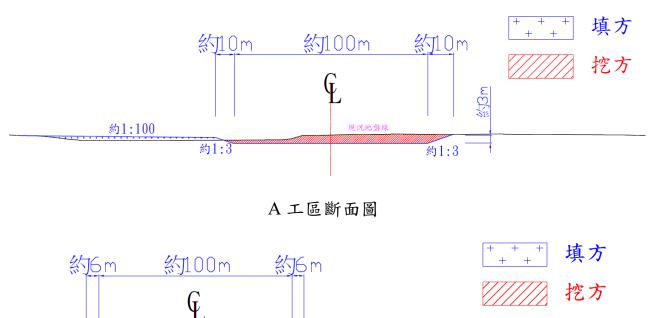
圖 2-1 大甲溪豐洲堤防河道整理工程河道整理標準斷面圖

根據第三河川局提供相關工程規劃設計資料,本規劃設計案類型屬 110 年工程,A、B工區之河道整理標準斷面圖如圖 2-1 所示。前階段提報原因乃依據第三河川局「大甲溪流域水系風險評估及水利構造物安全性檢測計畫,民國 107 年」之大甲溪整體風險評量結果,豐洲堤防部分斷面屬於中度風險至高度風險,在執行策略中擬定為中期(民國 110 年~111 年)階段工作,主要建議辦理河道灘地培厚與丁壩工程。

約1:50 約1:3 約1:3 約1:3 約1:3 約1:3

B工區斷面圖

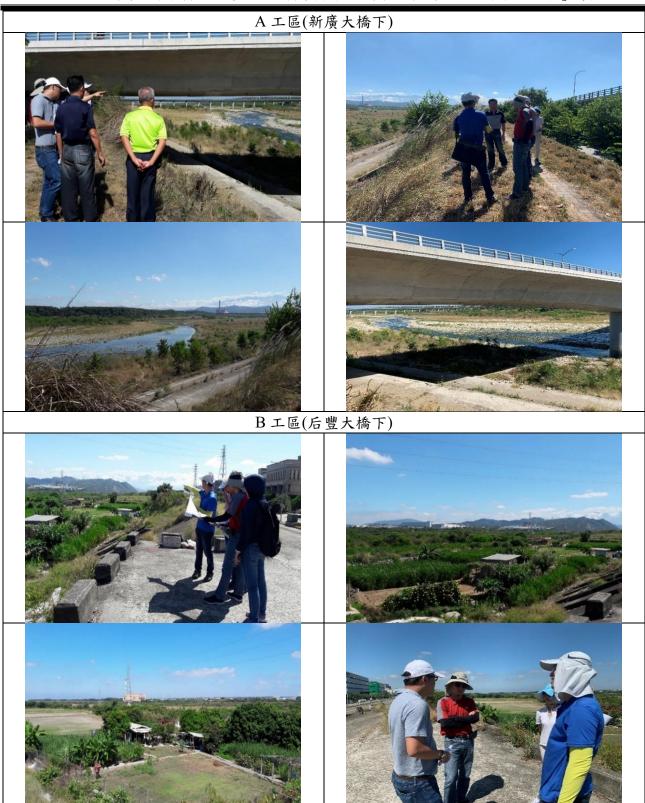
圖 2-3 大甲溪豐洲堤防現勘紀實照片

生態檢核團隊於民國 109 年 9 月 21 日與第三河川局工務課黃英華正工程司及施建銘工程員共同初步會勘,本次現勘照片如圖 2-3 所示,詳細會議紀錄內容如附錄四所示。其表示預計工區範圍有兩處,分別位於豐洲堤防新廣大橋下(A工區)及后豐大橋下游處(B工區),本處河道由於大甲溪流路擺盪問題,兩工區河道流路皆有往左岸偏移情形,為避免衝擊豐洲堤防之河防安全,該工程預計以河道整理方式進行流路調整與堤岸保護,河道整理之土方於各工區維持挖填平衡。本團隊初步評估由於河道蜿蜒與偏移程度甚為顯著,洪汛期確有沖刷堤防之潛勢,為考量公共利益與河防安全需求,初步建議仍以三河川局規劃期程推動本工程案,惟高灘地與河道周邊之長草區可能有包含石虎等動物棲息與活動,建議河道整理範圍應盡量避免擾動長草區,或盡可能縮短工時。

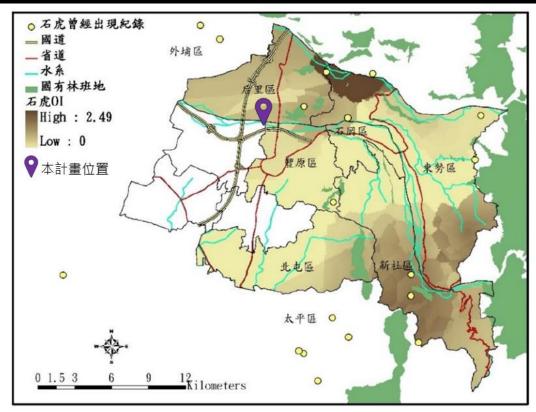
圖 3-1 kriging 演算石虎分布現況模式圖

根據社團法人台灣石虎保育協會於 105 年及 107 年調查台中地區石虎族群調查,提及苗栗縣和南投縣的淺山地區是台灣目前石虎族群最穩定分布的兩個區域,位於中間的台中市扮演著重要的族群棲地連結角色。兩年的調查發現大甲溪南北的石虎族群可能受地景和人為開發的限制而連結性極低(圖 3-1)。而圖 3-2 顯示東勢區南部與新社區南部到太平區北部則分布許多條石虎潛在廊道,且廊道的藍色部分較多,顯示廊道阻力較大。

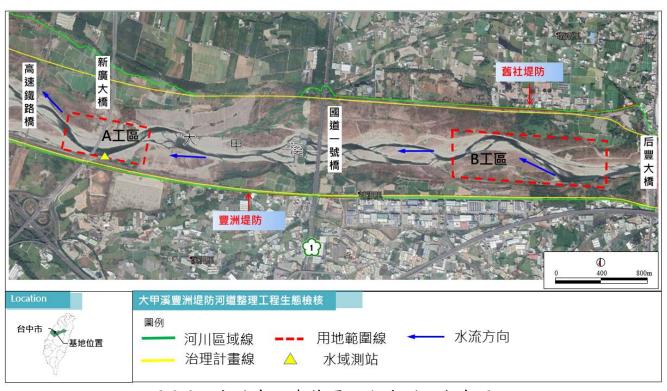
圖 3-3 本計畫調查範圍及水域測站分布圖

本次生態調查於民國 109 年 10 月 5-6 日執行。調查範圍為計畫區,調查項目分為水域生物、陸域植物及陸域動物。水域生物包含魚類、底棲生物(蝦蟹類、螺貝類)之種類;陸域植物建立植物名錄外,若符合「台中市樹木保育自治條例」認定之珍貴樹木,會進行量測樹木胸徑及定坐標等作業;陸域動物包含鳥類、哺乳類、兩生類、爬蟲類及蝶類之種類。陸域動物調查路線、水域測站位置如圖 3-3。

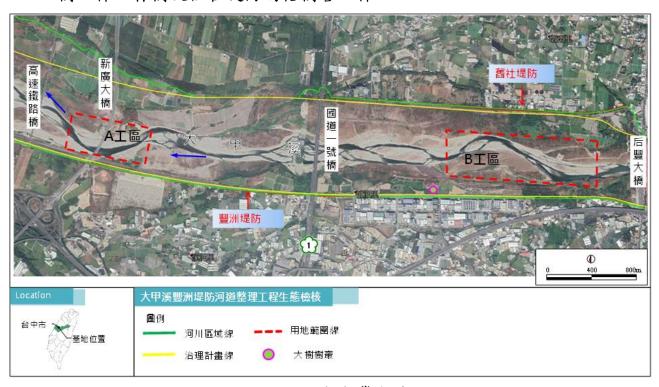
圖 3-4 大樹樹叢分佈圖

本計畫於區內並未記錄符合「台中市樹木保護自治條例」之珍貴樹木或胸徑達 30 公分以上具保留或移植價值之樹木。但在 B 工區西南側豐洲堤防內則有一樹叢(詳圖 3-4),其胸徑達 30 公分以上者共有 10 棵,包括楝樹 8 棵、朴樹及位在堤防的榕樹各 1 棵。

根據生態調查結果后豐大橋下游工區附近有一樹叢,共有 10 棵樹種達具保留或移植價值之樹木,建議在工程施工期避開此區域,以不破壞此棲地環境為主,若河道整理須於此地施工,建議可以於施工前先將樹木移植至其他區域。而本計畫區位置為大甲溪中下游,是遊隼、雁鴨等冬候鳥棲息範圍,河床及高灘地皆可能是其棲地範圍,建議工程施作日期,可避開當地鳥況最佳之季節,若無法避開,建議以不擾動到工區外棲地為原則,並盡可能縮短工期以及施工範圍,以降低對於當地環境之衝擊。

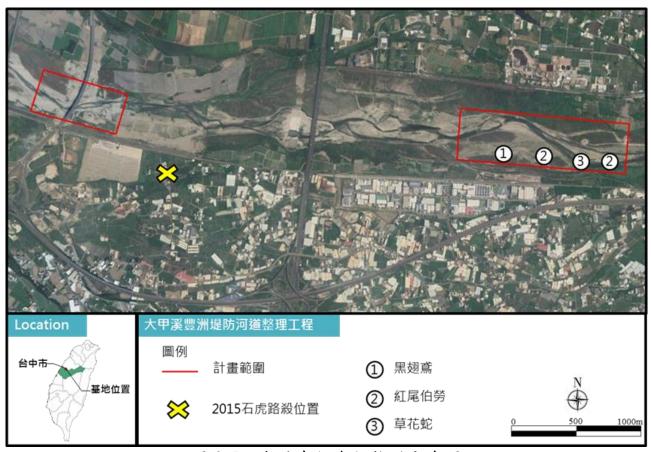
圖 3-5 本計畫保育類物種分布圖

本計畫陸域調查共記錄鳥類7目17科27種,哺乳類1目1科1種, 爬蟲類記錄1目3科3種,蝶類記錄1目2科5種。保育類動物記錄黑翅 鳶、紅尾伯勞與草花蛇等3種。保育類位置如圖3-5所示,須注意2015年 於豐洲堤防南側有發現石虎路殺事件。

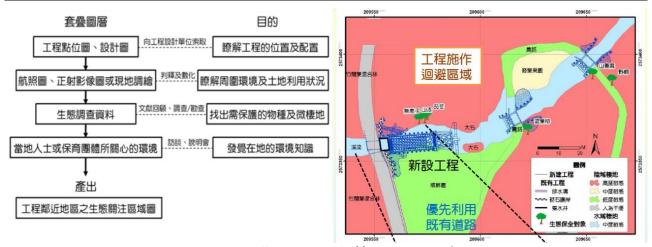
圖 3-7 生態關注圖繪製流程及示意圖

生態關注區域圖主要為透過圖面指認工區周邊生態議題之位置及範圍,繪製時需先取得工程設計資訊,顯示主要工程與影響範圍之空間配置。 利用 ArcGIS 與生態盤點結果套疊,呈現構造物長度、寬度等訊息,其中小尺度考量屬於地景中局部範圍內微棲地。繪製流程及定義如表 3-10 及圖 3-7 所示。

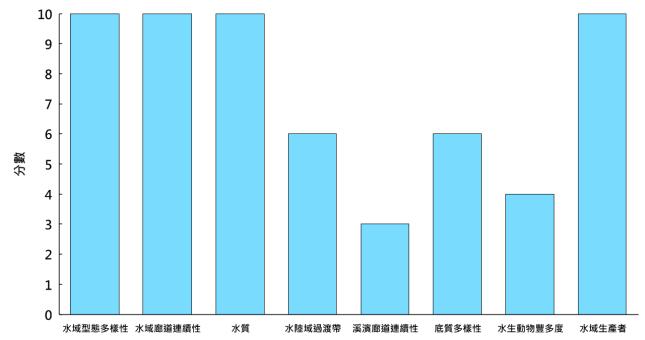
圖 3-8 各棲地因子評估分數圖

本計畫於民國 109 年 10 月 5 日進行現場勘查及棲地評估,棲地環境現況如圖 3-10 所示。計畫區台中市豐原區豐洲堤防旁的河段之底質類型主要為沙及卵礫石、圓石共同組成的,而水域部分因河道寬闊,具有包括淺瀨、淺流、深流與岸邊緩流等多種型態,兩側有人工堤防,堤防至河道間間具有灌叢帶,多靠近堤岸邊。本棲地品質評估以圖 3-10 中藍色虛線為棲地評估之樣區,以水利工程快速棲地生態評估之項目進行,各項指標評估成果如圖 3-8 所示,根據棲地生態評估結果綜合評價總分達到 59 分,其中水的特性 30 分;水陸域過渡帶及底質特性達 15 分;生態特性達 14 分,整體而言顯示該區段之棲地品質屬良好等級。

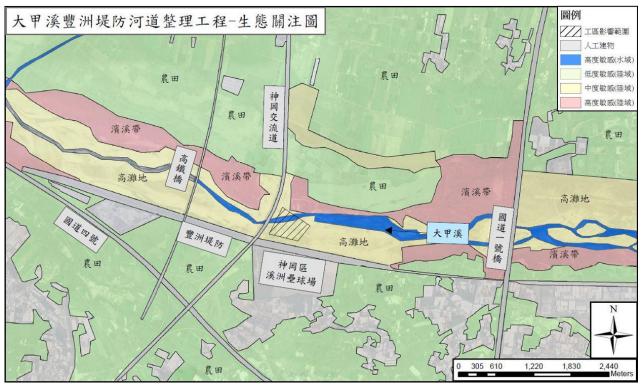
圖 3-9 生態關注區域說明圖

本計畫預定治理工程之生態關注區域說明如圖 3-9 所示。工區兩岸 均已有堤防建置,因工區座落石虎重要棲地,故兩岸濱溪帶既有植生範 圍,應屬石虎可利用之棲地範圍而畫設為高度敏感區,河道中屬較裸露 之部分定義為中度敏感區,周圍農田定義為低度敏感區。

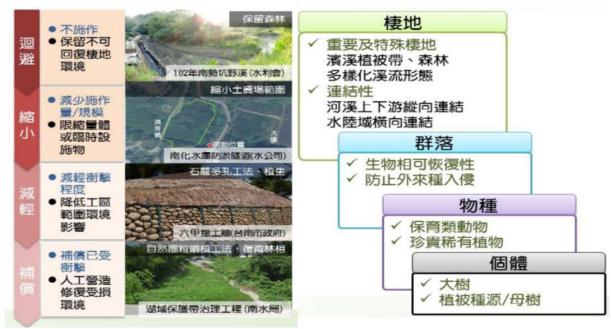
圖 3-11 生態保育原則及對策示意圖

藉由生態評析之結果,針對工程可能對生態環境造成之影響與衝擊來擬定友減輕策略(生態保育對策),保育對策之選擇,以干擾最少或盡可能避免負面生態影響之方式為優先,依循迴避、縮小、減輕與補償四個原則進行策略考量(如圖 3-11 所示)。因此,工程配置及施工應優先考量是否可以迴避生態保全對象或重要棲地,若無法完全避免干擾,則應評估縮小影響範圍、減輕永久性負面效應,針對受工程干擾的環境,應積極研究原地或異地補償等策略,往零損失目標趨近。迴避、縮小、減輕與補償之原則如下:

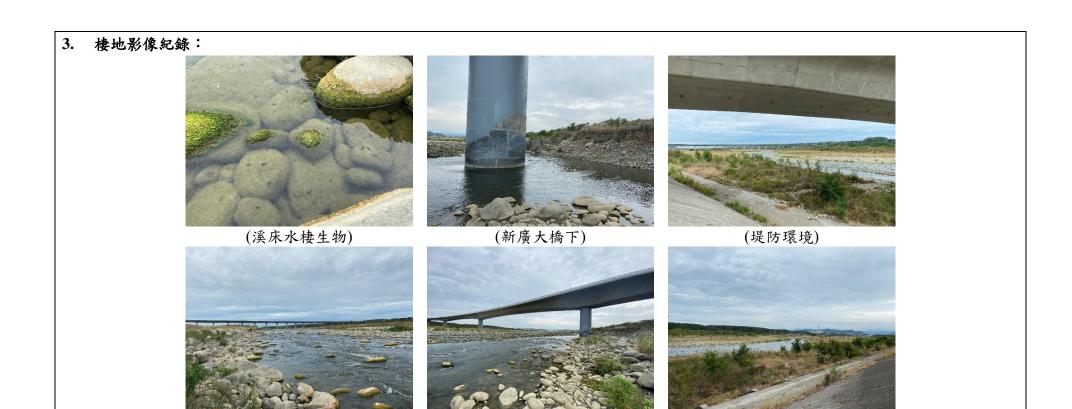
- ▶ 陸域棲地概況:由林務局提供石虎棲地圖層判斷工區位於石虎重要棲地,但根據民眾訪談近年目擊紀錄甚少,預定工區內的高灘地以及濱溪帶,可提供周圍親水性鳥類棲息使用,亦是猛禽覓食之區域;預定治理區段兩岸皆為表面光滑之混凝土堤防,但堤防坡度較緩,並不影響哺乳類通行。
- ▶ 水域棲地概況:該水段為常流水段,水質清澈,底質多為礫石及卵石,水域型態包含深流、岸邊緩流、淺流、淺瀨,並無深潭。預定治理區域縱向連結性未因周圍水利設施遭受阻斷,對上下游生態環境並無造成影響。

(新廣大橋)

(新廣大橋下游)
