生態檢核維護管理階段
大甲溪六塊厝堤防環境改善工程
正式成果報告書

主辦機關：經濟部水利署第三河川局
執行單位：爾灣水利工程技師事務所
中華民國 109 年 12 月

正式成果報告書

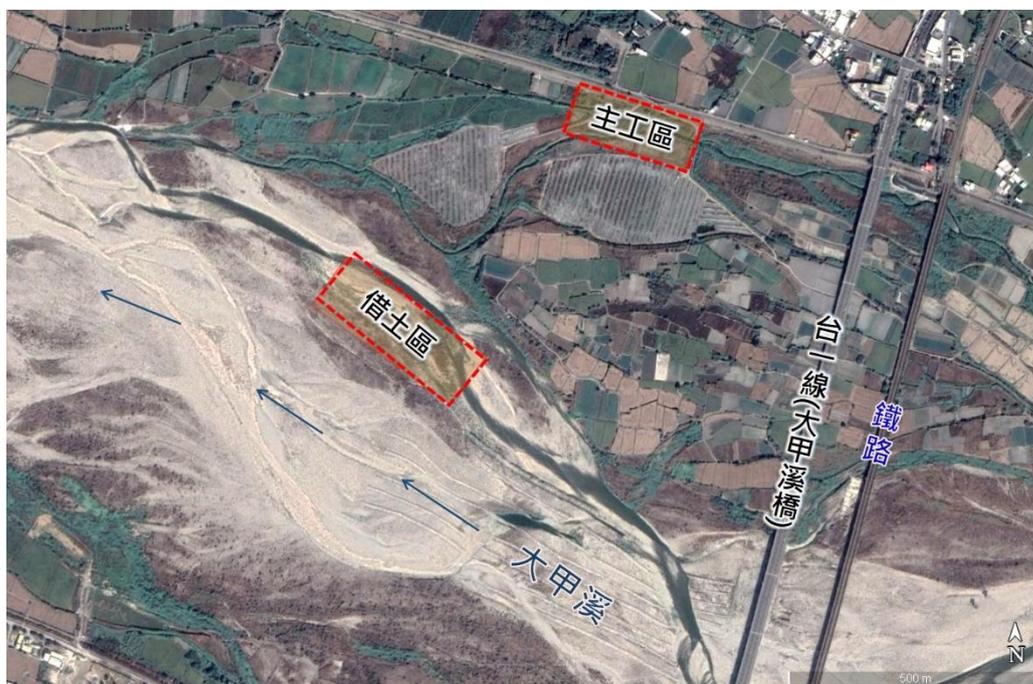
圖 1-1 大甲溪六塊厝堤防環境改善工程範圍

本案針對第三河川局大甲溪六塊厝堤防環境改善工程，於維護管理階段辦理生態檢核作業，計畫範圍為台一線(大甲溪橋)下游右岸，堤防環境改善約 300 公尺，其工程土方及粒料取自大甲溪河床材料，詳細如圖 1-1。

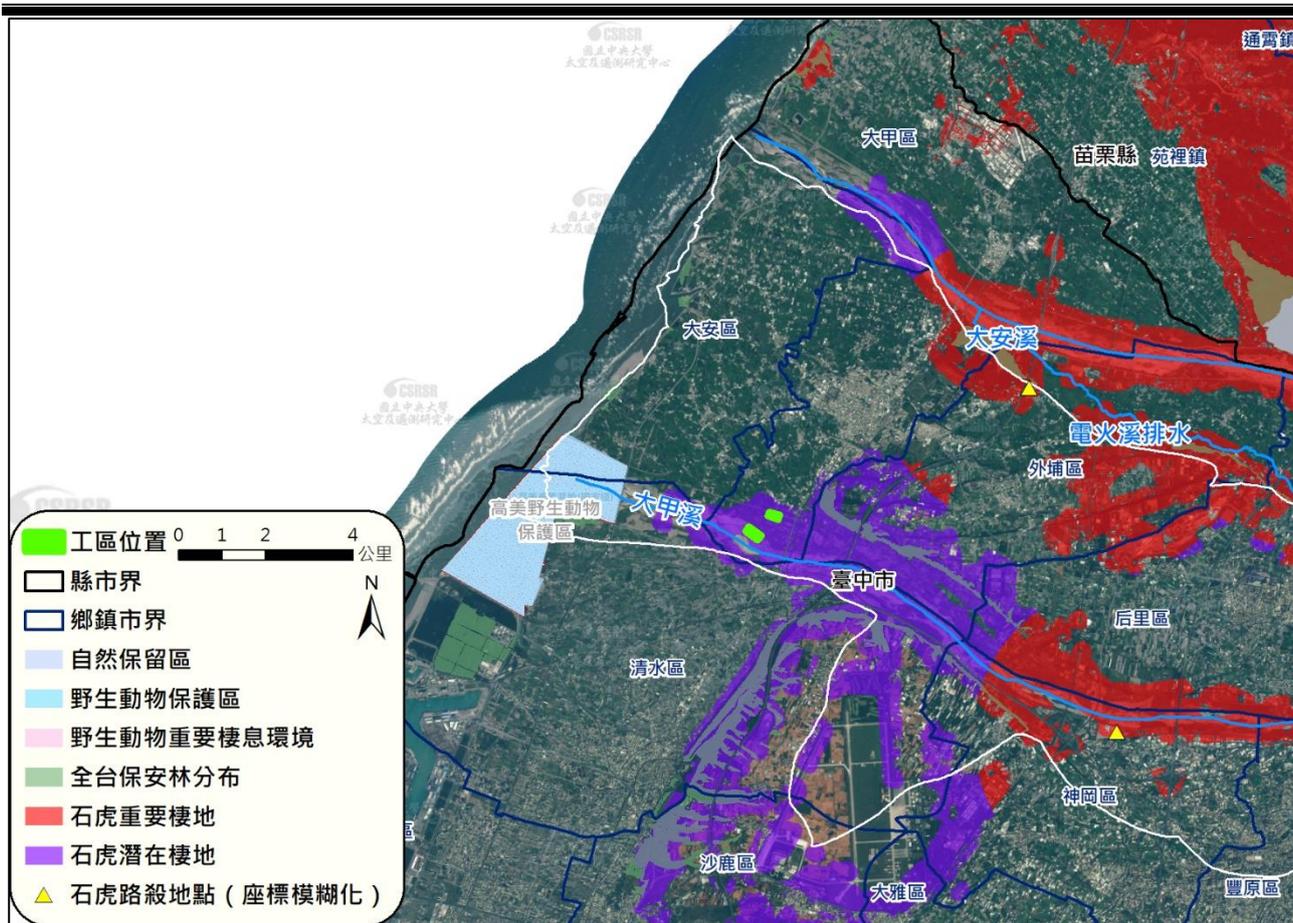
圖 2-2 大甲溪六塊厝堤防環境改善工程生態敏感區位圖

本案大甲溪六塊厝堤防工作範圍如圖 1-1 所示。為快速盤點全區段與周邊環境既有的生態資源及相關圖層資訊，套疊包括法令公告、重要生態保護區域、學術研究或民間關注區等圖資（表 2-1），套疊結果如圖 2-2 所示，計畫工區位於高美野生動物保護區東側，另外依照林務局認定之石虎棲地分類標準，工區亦屬石虎潛在棲地之範圍內。

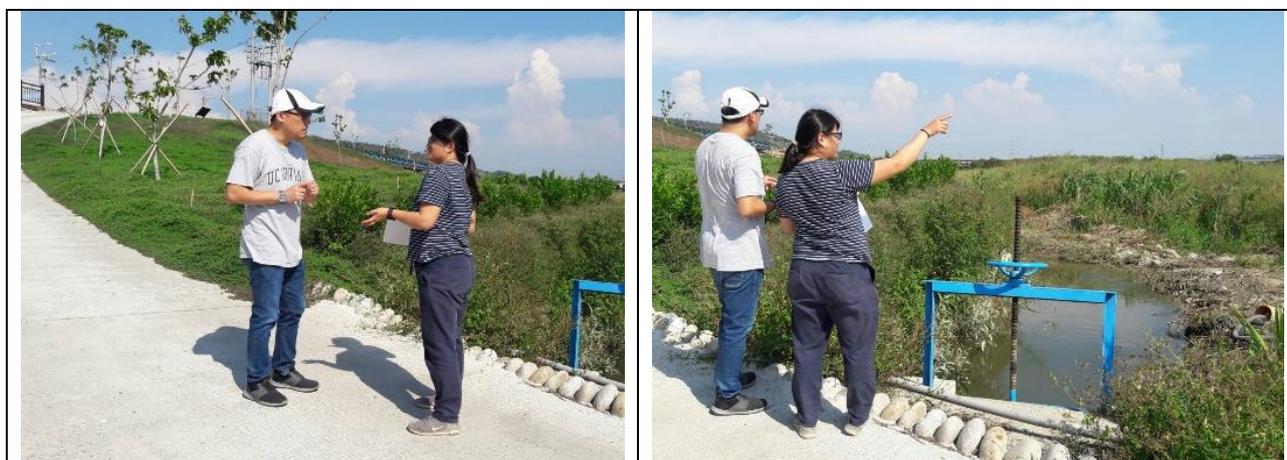
圖 2-3 大甲溪六塊厝堤防環境改善工程現勘紀實照片

生態檢核團隊於民國 109 年 9 月 16 日與第三河川局工務課馬佩均副工程司一同進行本階段生態檢核現地勘查，本次現勘紀實照片如圖 2-3 所示，詳細會議紀錄內容如附錄四所示。針對本案之周邊環境與工程背景，馬佩均副工程司表示本案目前已完工，由施工廠商保固階段進行維護管理作業，而此案上游施築土堤引上游灌溉溝水源進入園區景觀水路，後續評估是否將此水路納入生態檢核工作水域生態調查。經本生態檢核團隊現勘初步評估，此工區生態營造維護良好，後續會再與承辦單位討論調查樣站位置。

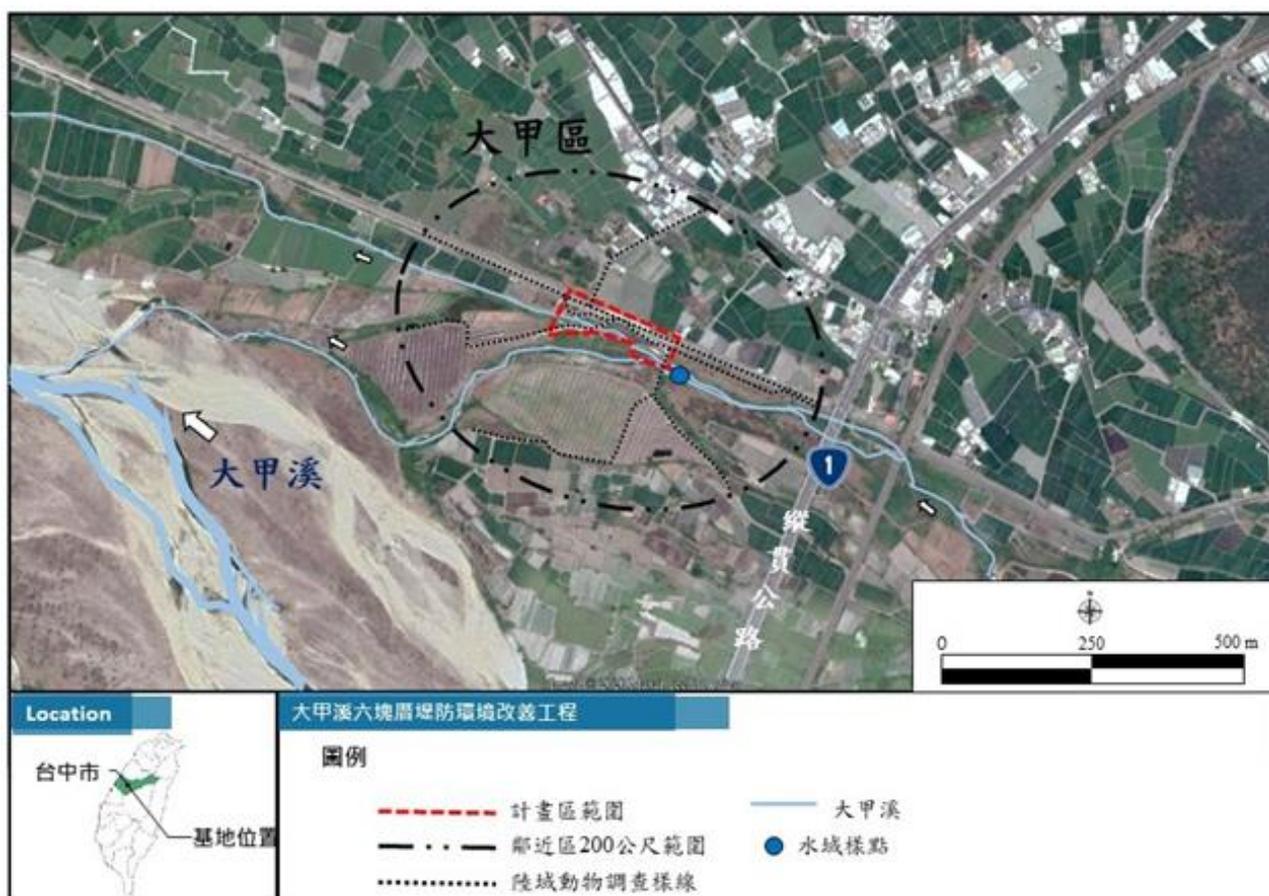
圖 3-2 生態調查範圍、調查路線及水域測站位置圖

陸域植物及陸域動物調查範圍包括計畫區與鄰近區周圍 200 公尺範圍內，水域生物則於計畫區設置 1 處測站。陸域動物調查樣線、水域測站位置如圖 3-2。

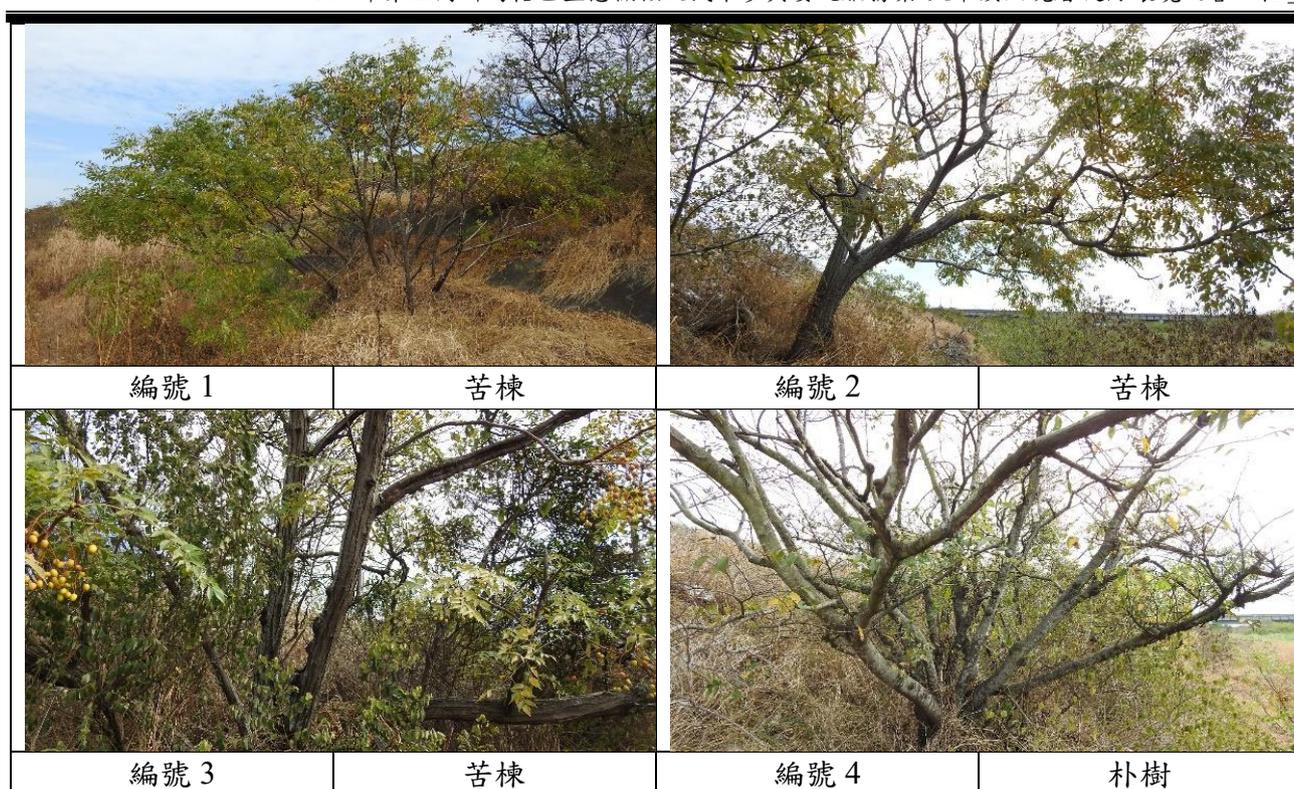
圖 3-3 保全樹木照

本計畫範圍共記錄 4 棵胸徑 30 公分以上大樹，位於計畫區東側之鄰近區(如圖 3-4)，樹種、胸圍、分支數詳見表 3-2，樹木照片詳見圖 3-3。依據工程配置圖之初判，施工過程中應不會影響樹木，但位置與施工區相近仍將其標記，僅需工程期間注意樹木生長狀態即可。

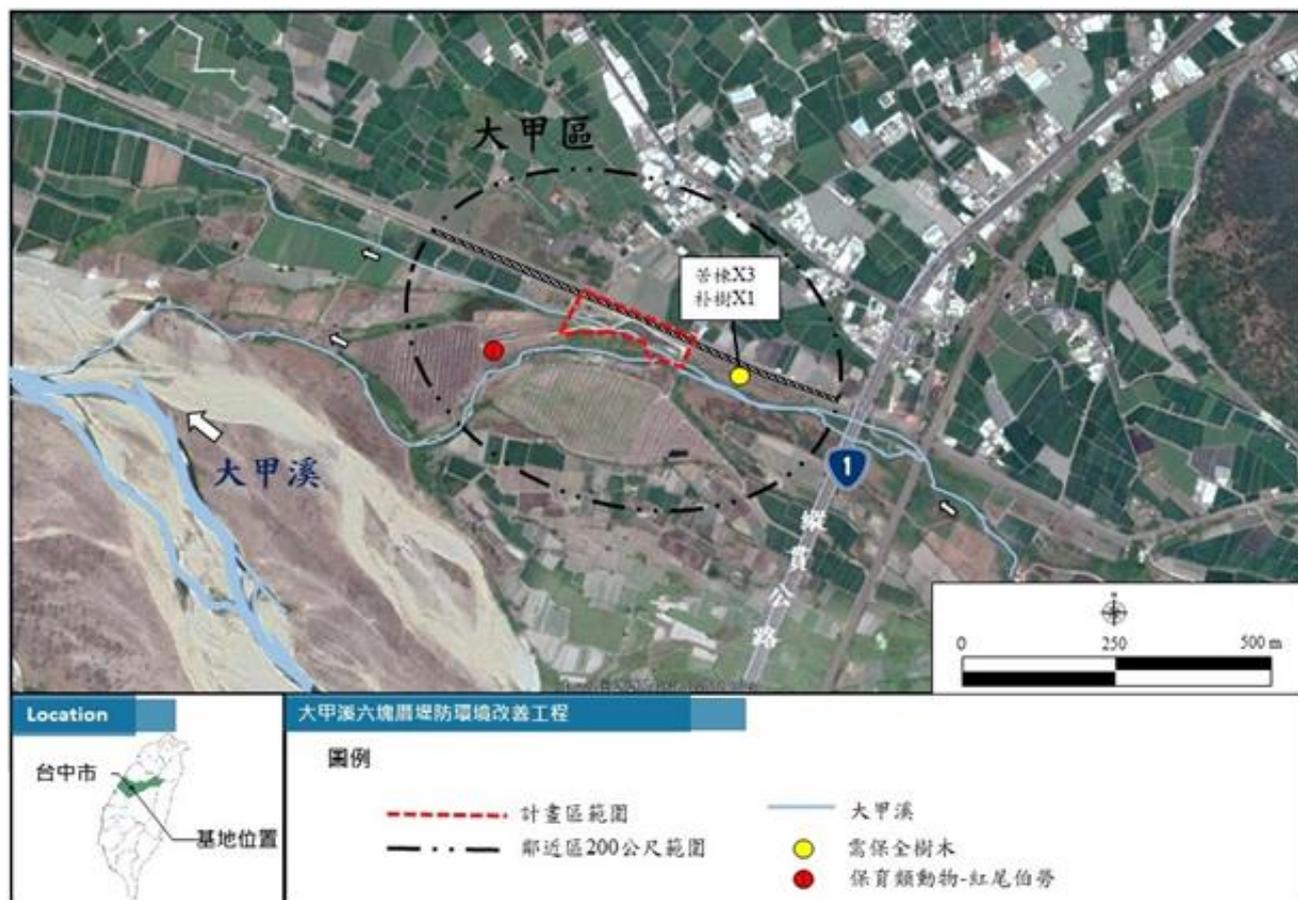
圖 3-4 保育類動物與需保全樹木分布位置圖

保育類物種記錄紅尾伯勞(1 隻次)1 種其他應予保育野生動物，保育類佔所有種類的 11.1%，保育類之分布位置詳見表 3-10 及圖 3-4。

物種名稱	TWD97 二度分帶座標	發現位置
紅尾伯勞 (III)	209403 2691006	鄰近區 / 農耕地

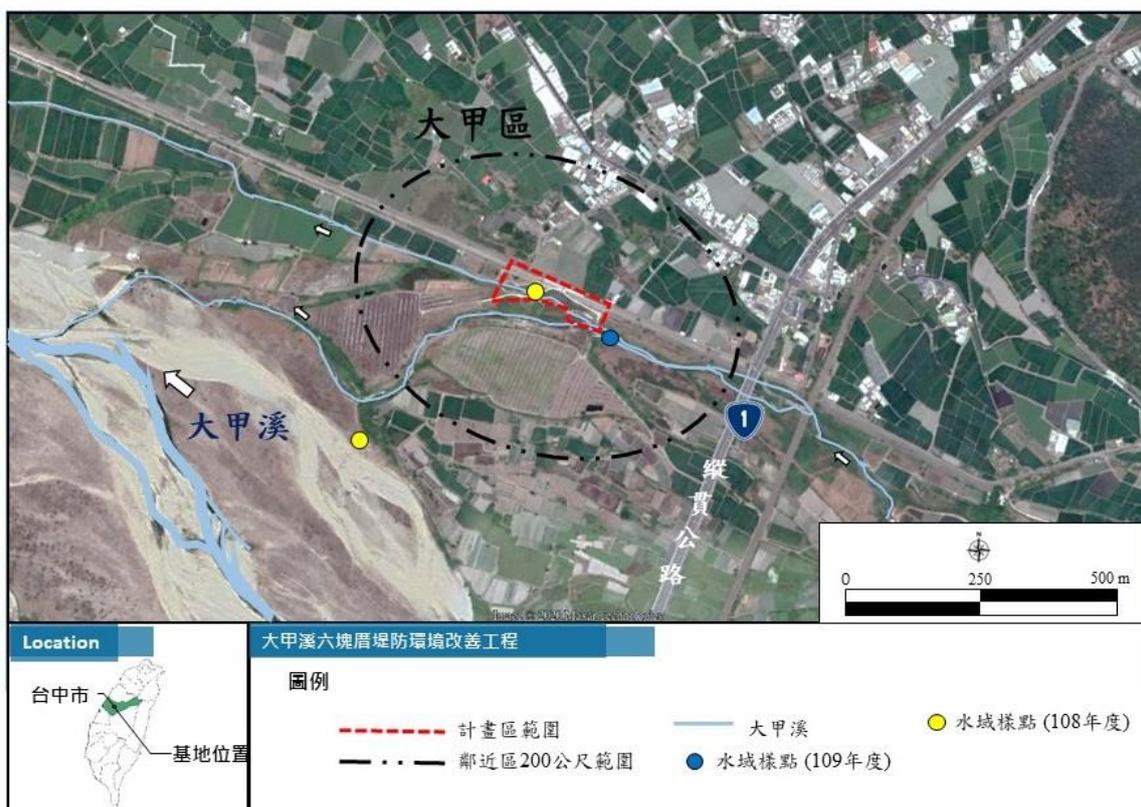
圖 3-5 108 年度(黃色圈圈)及 109 年度(藍色圈圈)水域樣點位置

108 年度生態檢核報告—施工區	108 年度生態檢核報告—借土區	109 年度生態檢核報告
多齒新米蝦	4	1	4
粗糙沼蝦	13	13	12
字紋弓蟹	-	-	1
日本絨螯蟹	-	2	16
臺灣蜆	-	-	7
瘤蟯	5	2	12
川蟯	6	-	10
石田螺	-	-	1

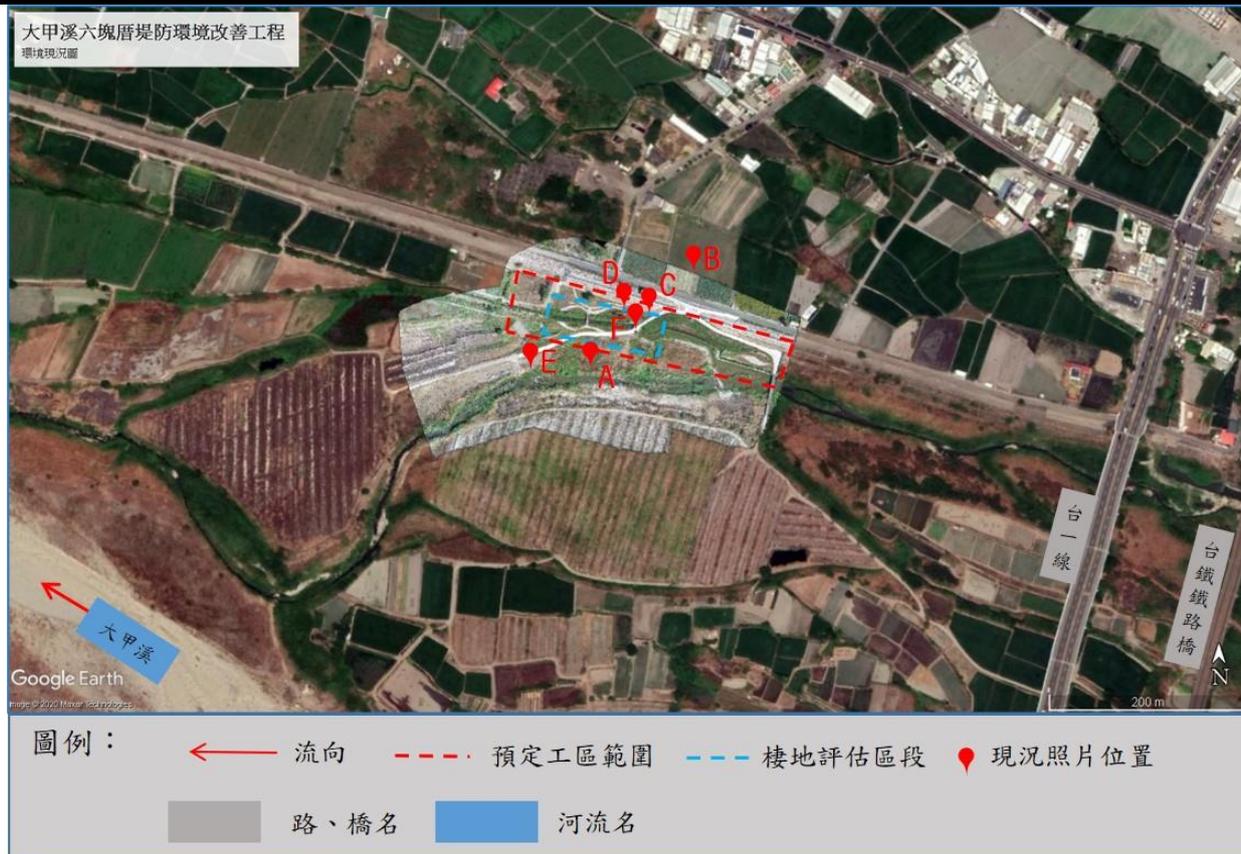
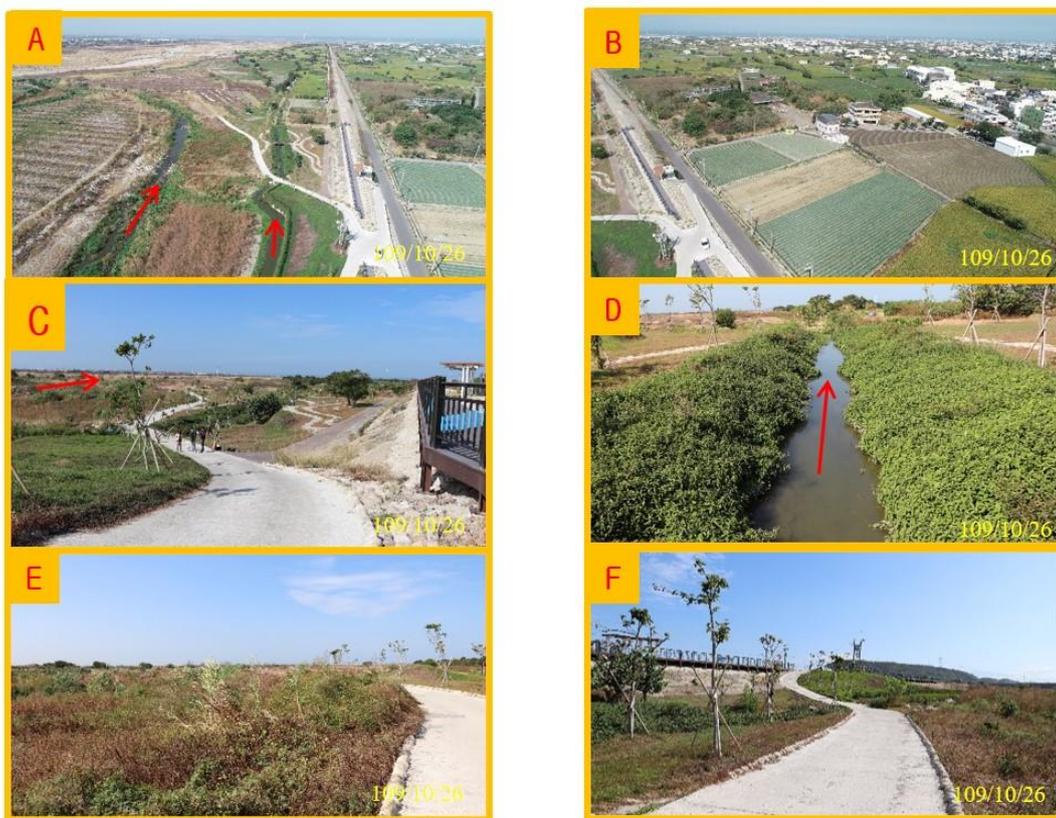
圖 3-6 計畫工區現況棲地影像圖

本計畫於 109 年 10 月 26 日進行棲地評估，其計畫工區為台 1 線縱貫公路大甲溪橋下游右岸的六塊厝堤防，棲地評估以堤防上下游周邊水陸域為範圍，評估範圍與周邊棲地環境如圖 3-6 所示，本區水域型態包含淺流、淺瀨、深潭及岸邊緩流，水質呈黃色，河床的底質由大、中粒徑卵石及細沙、泥土共同組成，整體水流連續性完整未中斷，堤防兩側為砌石護岸，並未阻斷其整體橫向連結性，周圍環境包含灘地、草生地、農耕地。
