生態檢核提報階段
旱溪排水日新橋上游自然風貌維護工程
正式成果報告書

主辦機關：經濟部水利署第三河川局
執行單位：爾灣水利工程技師事務所
中華民國 109 年 12 月

正式成果報告書

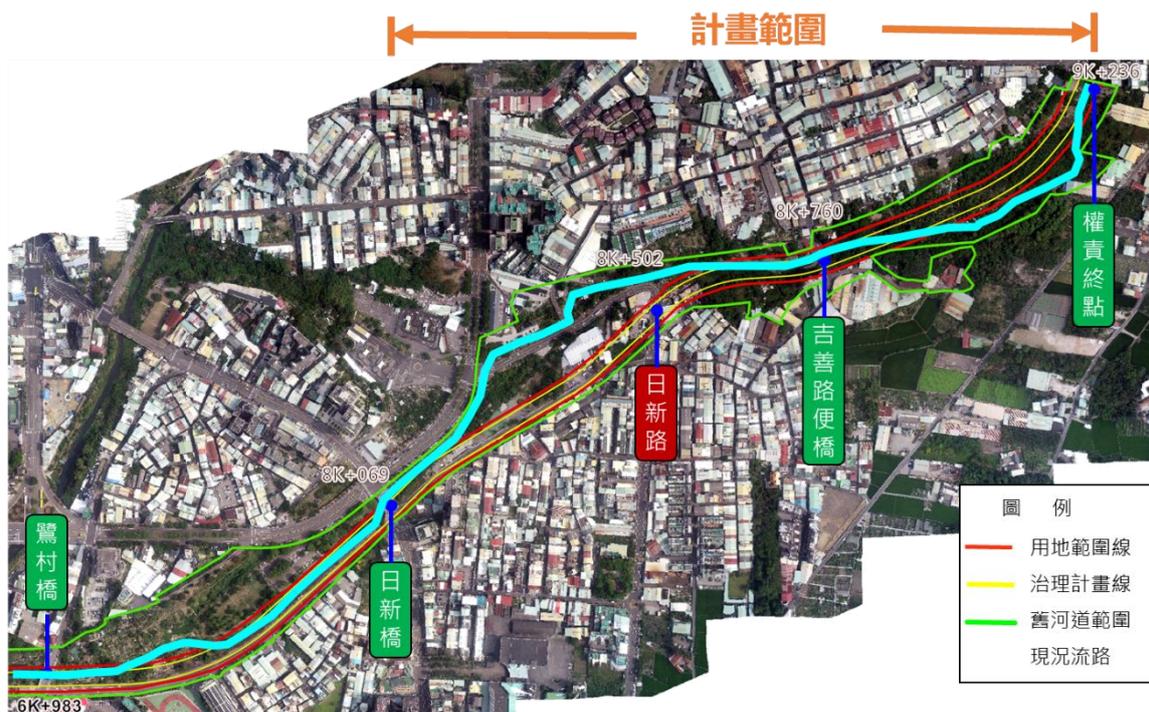
圖 1-1 早溪排水日新橋上游維護工程範圍

本案針對第三河川局早溪排水日新橋上游自然風貌維護工程於提報階段辦理生態檢核作業，計畫範圍為日新橋上游至早溪排水權責終點(六順路)，範圍約長 1,167 公尺，詳細如圖 1-1。

本案早溪排水日新橋上游工作範圍如圖 1-1 所示。為快速盤點全區段與周邊環境既有的生態資源及相關圖層資訊，套疊包括法令公告、重要生態保護區域、學術研究或民間關注區等圖資(表 2-1)，套疊結果如圖 2-2 所示，因早溪排水性質上屬於都會區之排水系統，雖其未位於任何生態敏感之區域，然吉善路便橋以上鳥類生態環境豐富，為地方環境團體長期關注之區域。

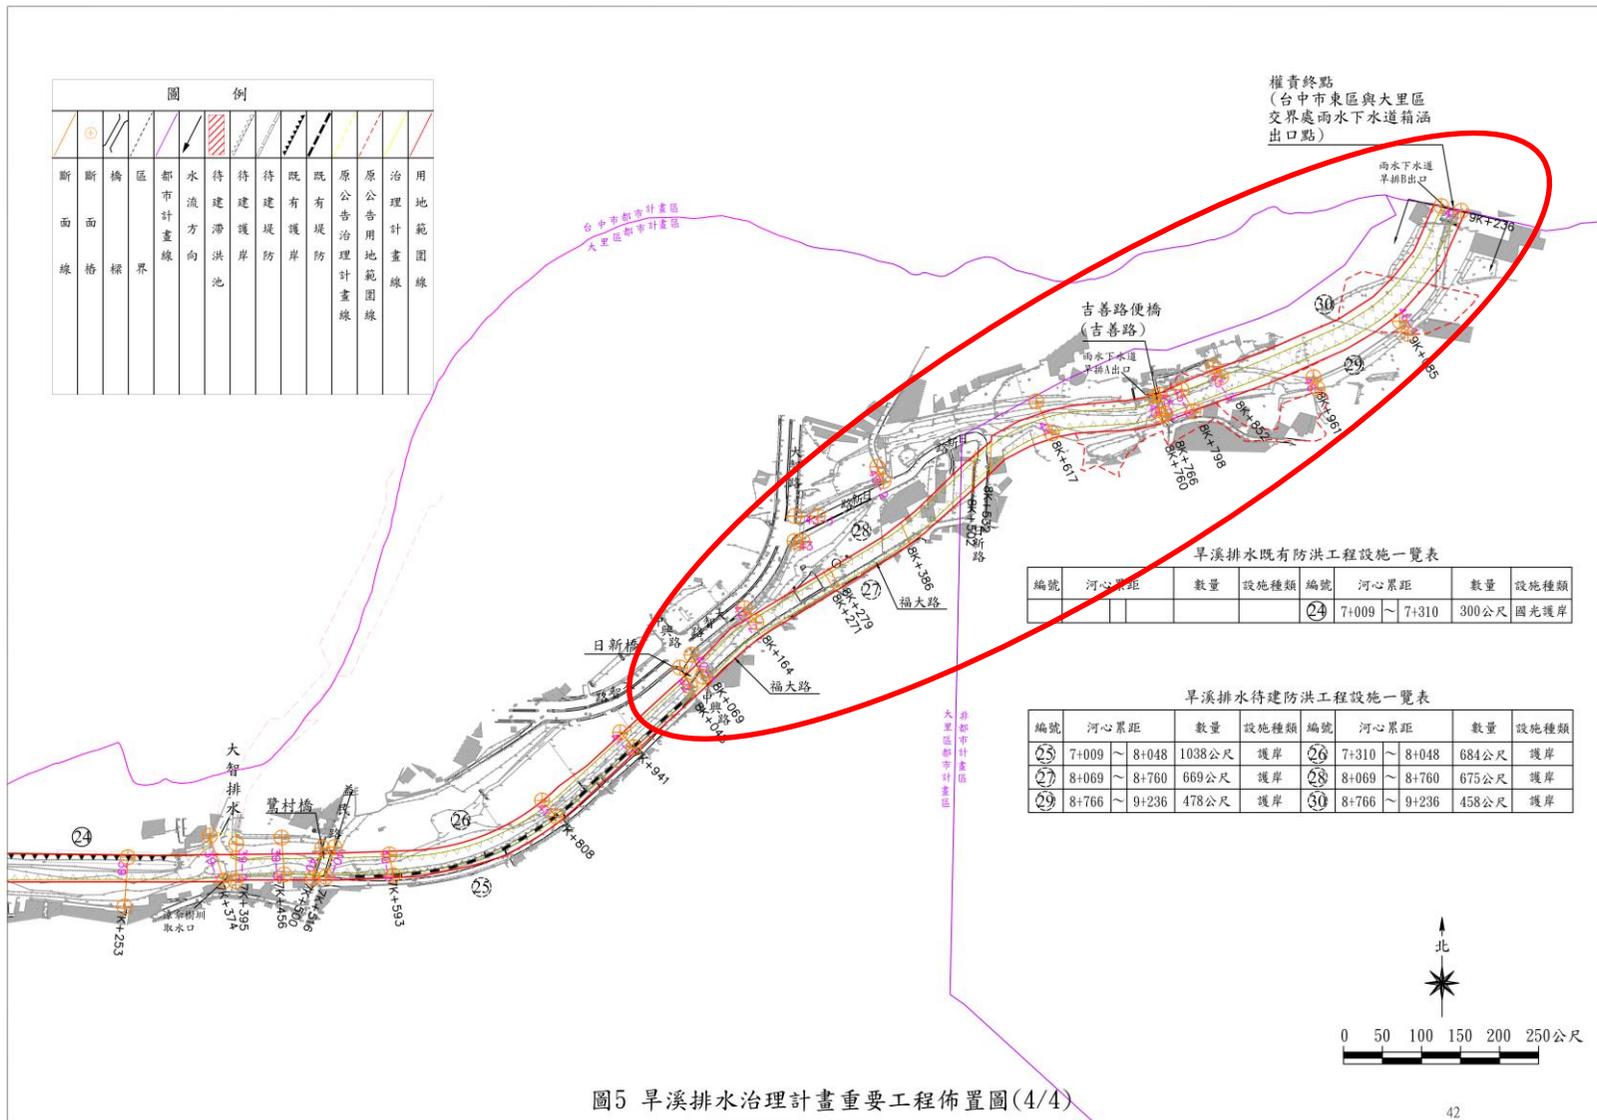
圖 2-1 早溪排水治理計畫重要工程佈置圖

而主要面臨討論課題為下游段(日新橋至日新路橋)配合都市計畫，廣納在地意見，公私協 改善安全、親水友善環境。上游段(日新路橋至六順路)生態豐富，但局部渠段易淹水，於整治應審慎規劃。本案於治理計畫工程佈置如圖 2-1(紅圈處)所示，主要工程為護岸之新建。

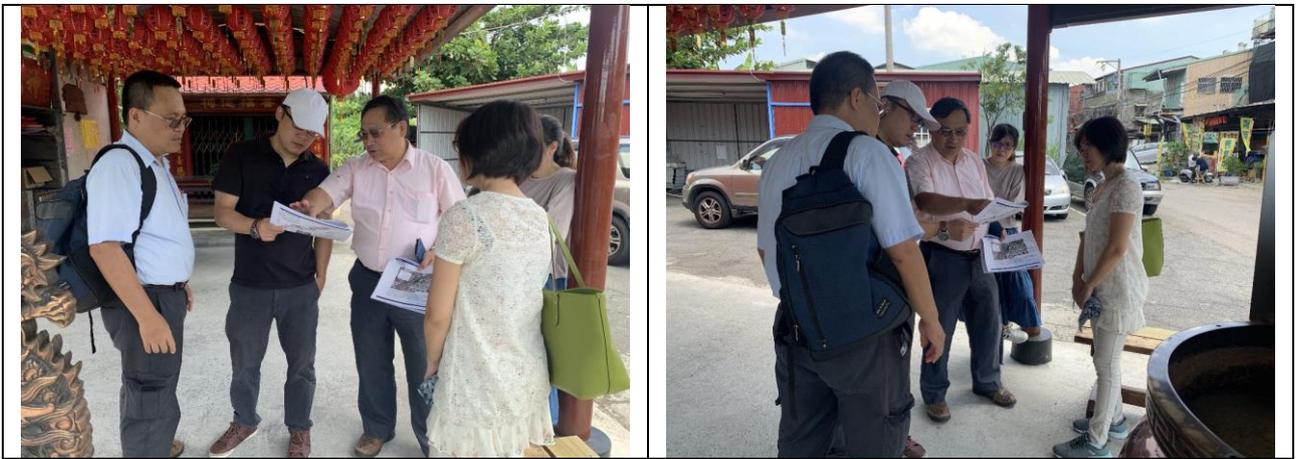
圖 2-3 早溪排水日新橋上游維護工程現勘紀實照片

生態檢核團隊於民國 109 年 07 月 13 日與第三河川局規劃課張國明課長、謝文瑞正工程司以及蔡佳璋正工程司共同初步會勘，本次現勘照片如圖 2-3 所示，詳細會議紀錄內容如附錄四所示。根據本次現勘主辦單位說明此處為河川治理計畫預計渠道改道處，現行都市計畫分區劃設已將其劃為河川區，且吉善路便橋現況梁底過低，上游處部分堤防有防洪安全疑慮，然該河段自然生態環境良好，環團建議保留不施作工程。本案依排水治理計畫，日新橋至日新路橋涉及渠道改道且日新路橋渠段位於大里都市計畫範圍內，台中市政府將透過區段徵收方式取得相關土地。另都市計畫分區套繪圖中，也已將預計改道處劃設為河川區，兩者不無衝突。而吉善路便橋現況僅是涵管，其至權責終點處部分河段有防洪安全疑慮，依河川治理計畫建議需進行改善工程，但因吉善路便橋至權責終點處(妙吉祥精舍)段因現況植生茂密，生態環境豐富，部分環團與地方意見應設法保留。本團隊初步評估吉善路便橋至權責終點處，經現勘結果現況自然環境良好，因妙吉祥精舍處有多種鷺科鳥類棲息，對於都市河川而言實為少見，建議本案後續工作推動，宜就工程必要性與生態維持等面向再加審慎評估。

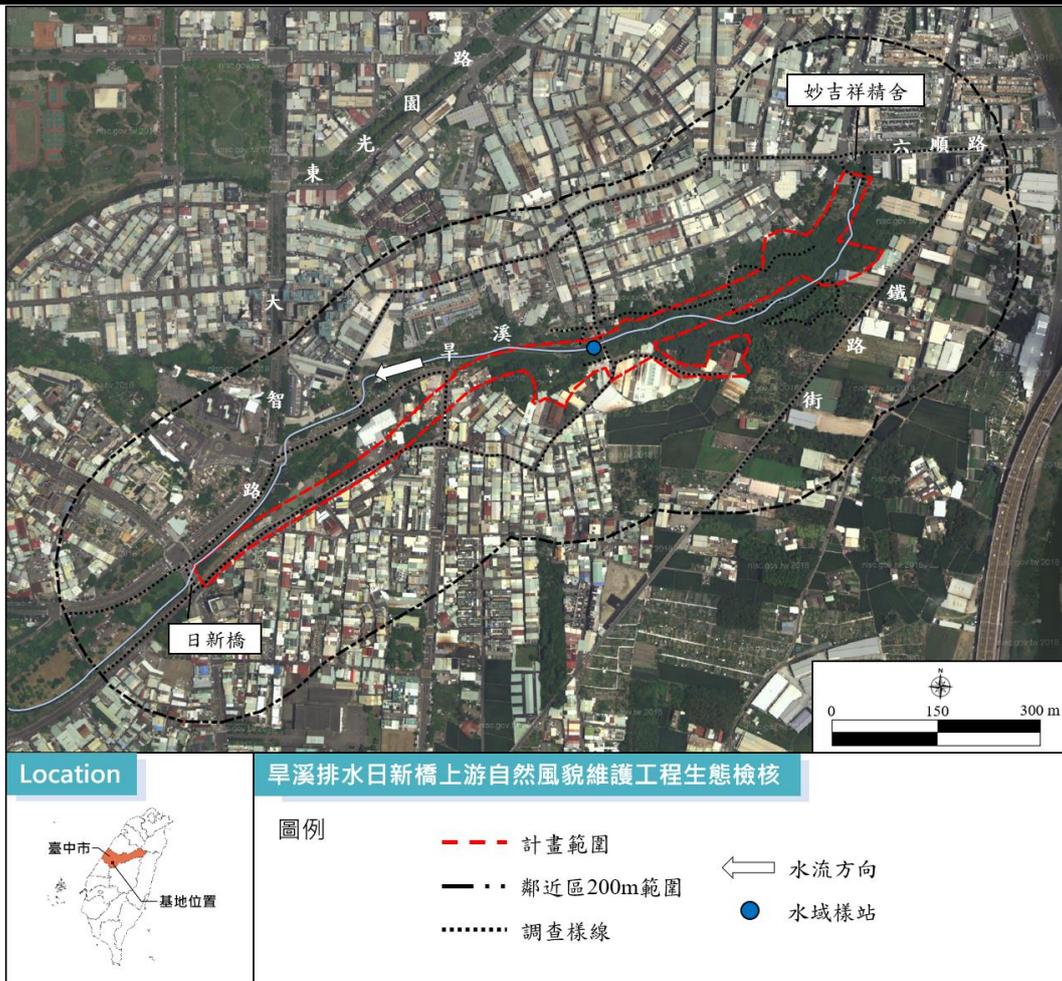
圖 3-1 生態檢核範圍、調查路線及水域測站圖

本計畫範圍位處臺中市大里區日新橋至妙吉祥精舍雨水下水道箱涵出口點，主要聯外道路為大智路、中興路二段及六順路，調查範圍如圖 3-1 所示，屬都市排水溝渠，海拔高度約 64-69 公尺。日新橋至吉善路便橋之計畫河段兩端目前以建物為主，現行河道兩旁為農耕地，主要植物為農民種植之蔬果與竹林，如：香蕉、木瓜、絲瓜、南瓜、地瓜、空心菜、萵苣、蔥、芋頭、綠竹等；吉善路便橋至妙吉祥精舍雨水下水道箱涵出口點之河道土地利用型態主要以農耕地、竹林、草生地及次生林之組成為主，農耕地作物與吉善路便橋下游至日新橋區域相似，竹林多為長枝竹，次生林樹種組成為構樹、血桐、稜果榕、正榕等，草生地以象草為主，該區段有鷺科鳥類棲息，自然度高，是生態較為敏感之區域。

調查時間為 109 年 10 月 26-28 日，依據動物生態評估技術規範（行政院環境保護署，2011）之季節劃分屬於秋季。本計畫生態調查項目針對陸域生態(陸域維管束植物、鳥類、哺乳類、兩棲類、爬蟲類、蝶類)及水域生態(魚類、底棲生物(蝦蟹類、螺貝類))進行調查。陸域生態調查範圍為日新橋上游至妙吉祥精舍雨水下水道箱涵出口點(圖 3-1)，水域生態則於吉善路便橋設一樣站。

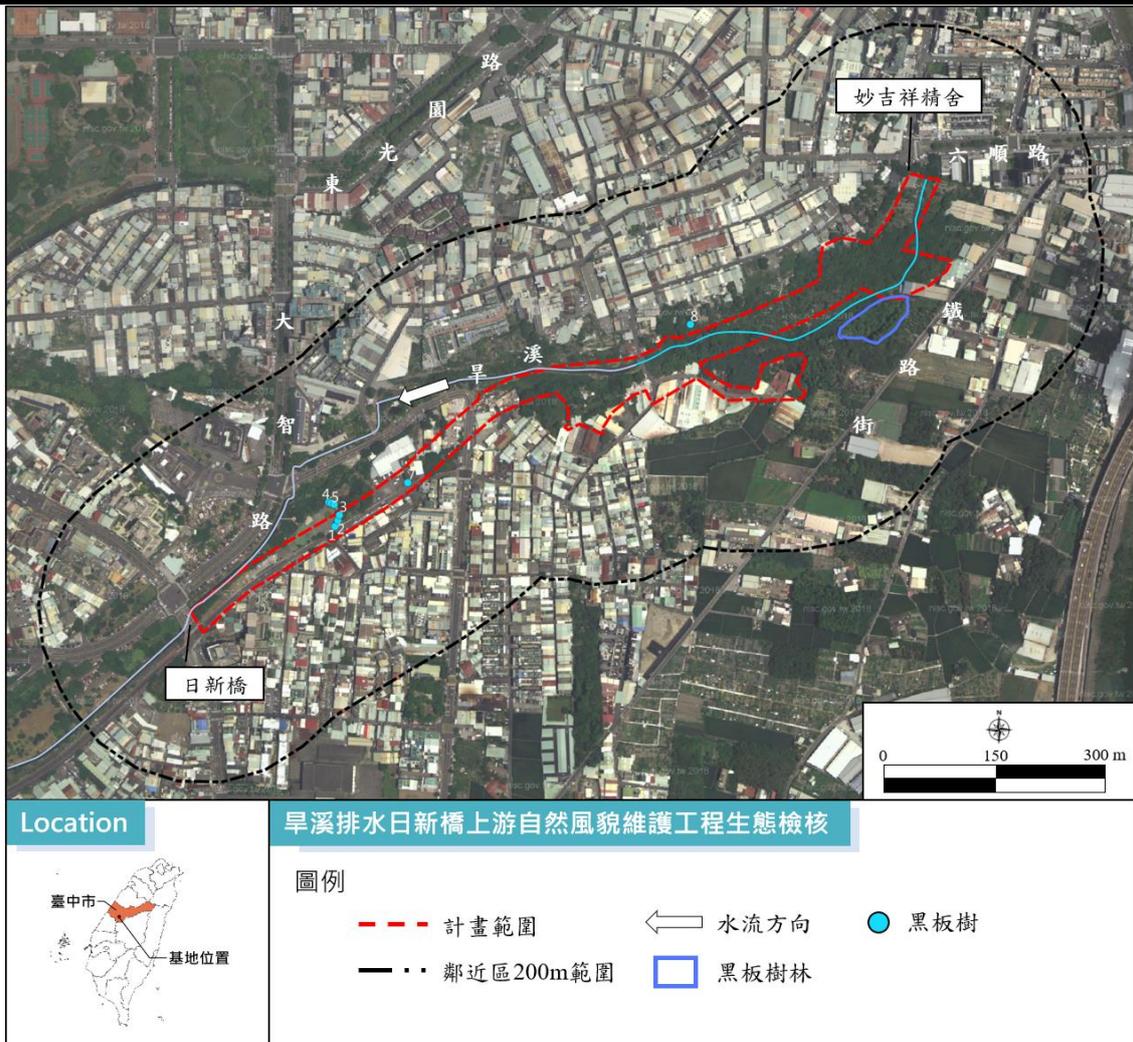
圖 3-5 旱溪排水日新橋上游自然風貌維護工程生態檢核黑板樹分布圖

為主，並有部分構樹為主之次生林。早溪左岸有一處黑板樹純林，估算約有 180 株，由於黑板樹為速生樹種，每株高約 20-30 公尺，初判樹齡應有 10 年以上。

調查範圍內有許多黑板樹，其生長快速，幾年內便可形成高大樹冠，形成遮蔭效果，樹幹筆直，調查範圍內之黑板樹樹籍資料與分布圖詳表 3-5、表 3-6 及圖 3-5，黑板樹照片詳附錄八。

整體生態保育對策，根據陸域植物調查結果，其符合「臺中市樹木保護自治條例」之樹木有 14 棵(榕樹 12 棵、鳳凰木 1 棵、大葉欖仁 1 棵)，建議可將此樹種原地保留，其餘建議保全之樹木則以原地保留優先，需移植者依標準作業程序進行移植。然計畫區內也有許多黑板樹，近年來隨著浮根問題破壞公共設施、強風易折、開花異味、種子棉絮引發過敏等問題，建議於施工範圍內之黑板樹可進行移除，再於他處種植臺灣原生樹種。根據魚類調查無任何保育類等級，多已外來種為主，調查發現鯉魚及鯽魚 2 種，於台灣河川水質魚類指標研究中屬中度污染指標魚類，表示此河段受到外來種嚴重的入侵，使得原生種魚類的生存空間受到壓迫，後續河川治理工作除水患溢淹問題外，建議亦應與環保單位就水質點源汙染源與水質改善方法共同研議改善方針。

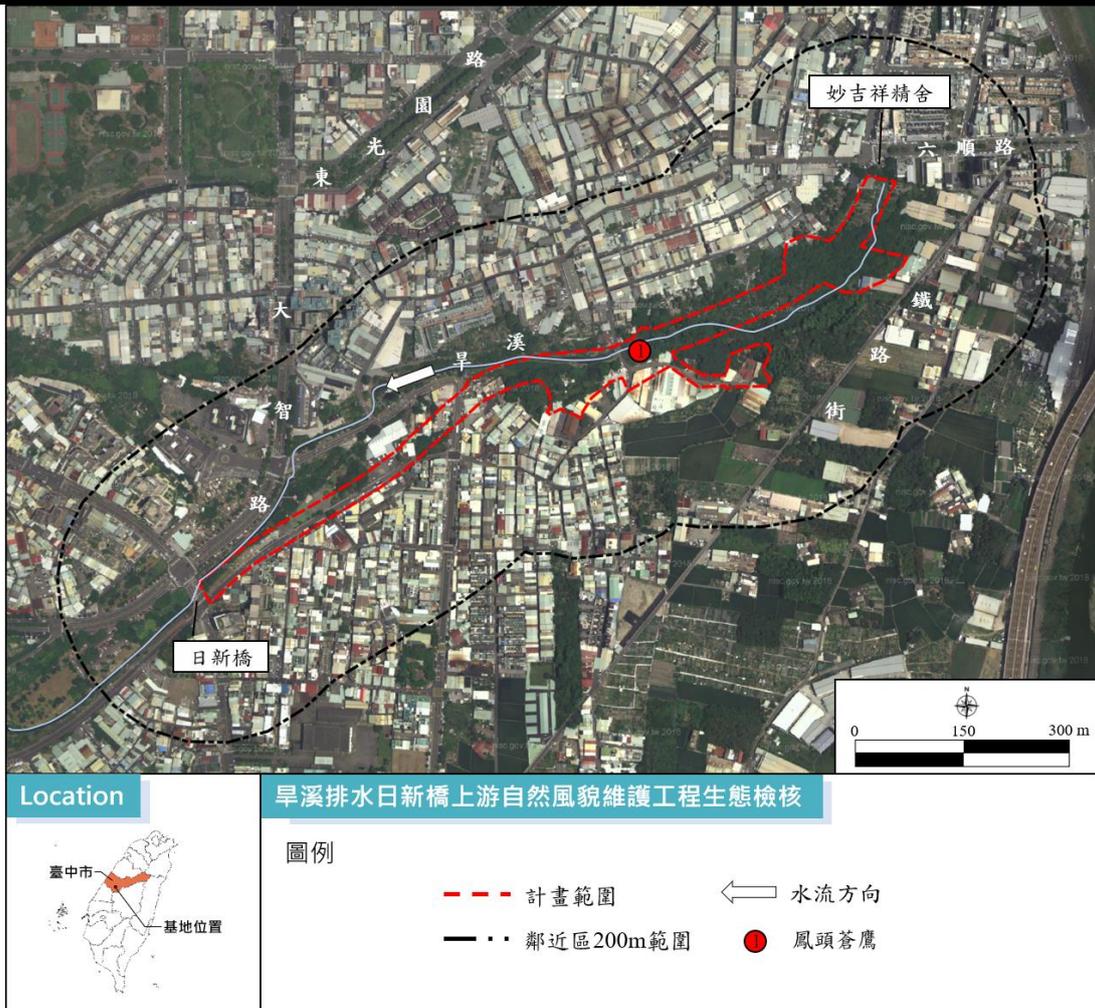
圖 3-6 旱溪排水日新橋上游自然風貌維護工程生態檢核保育類分布圖

佔總數量的 14.3%、13.4%、12.6%。保育類物種記錄鳳頭蒼鷹(2 隻次)1 種珍貴稀有之保育野生動物，保育類佔所有種類的 4%，保育類之分布位置詳見表 3-14 及圖 3-6。特有性物種記錄鳳頭蒼鷹、小雨燕、大卷尾、樹鵲、白頭翁、褐頭鷓鴣與黑枕藍鶺鴒等 7 種特有亞種，特有性物種佔總出現種類的 24%。

物種名稱	二度分帶座標	發現位置
鳳頭蒼鷹	219018,2668625	計畫區樹林上空飛行

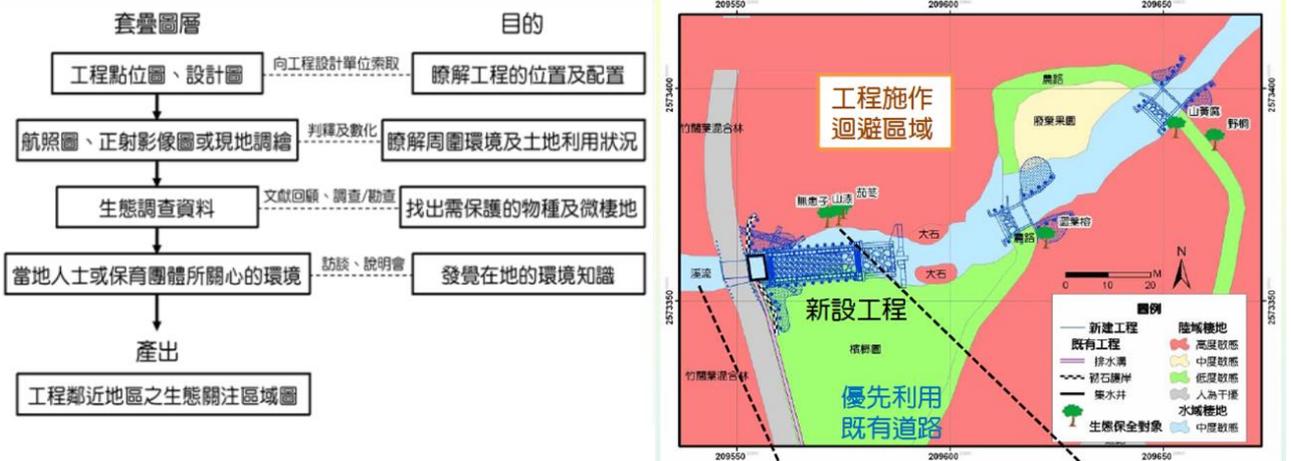
圖 3-8 生態關注圖繪製流程及示意圖

等級	顏色(陸域/水域)	判斷標準	工程設計施工原則參考
高度敏感	紅/藍	屬不可取代或不可回復的資源，或生態功能與生物多樣性高的自然環境	考量實務可行性，若可行建議應優先迴避
中度敏感	黃/淺藍	過去或目前受到部分擾動、但仍具有生態價值的棲地	迴避或縮小干擾 棲地回復
低度敏感	綠/-	人為干擾程度大的環境	施工擾動限制在此

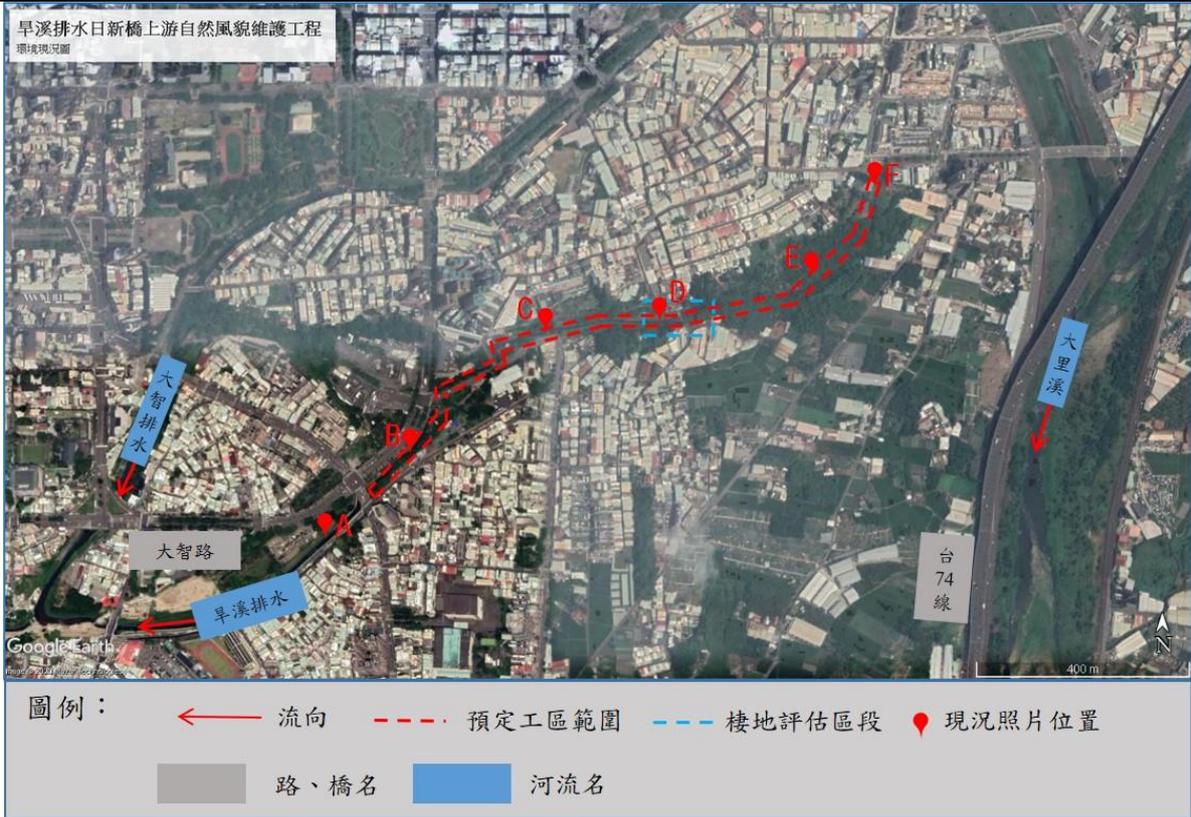
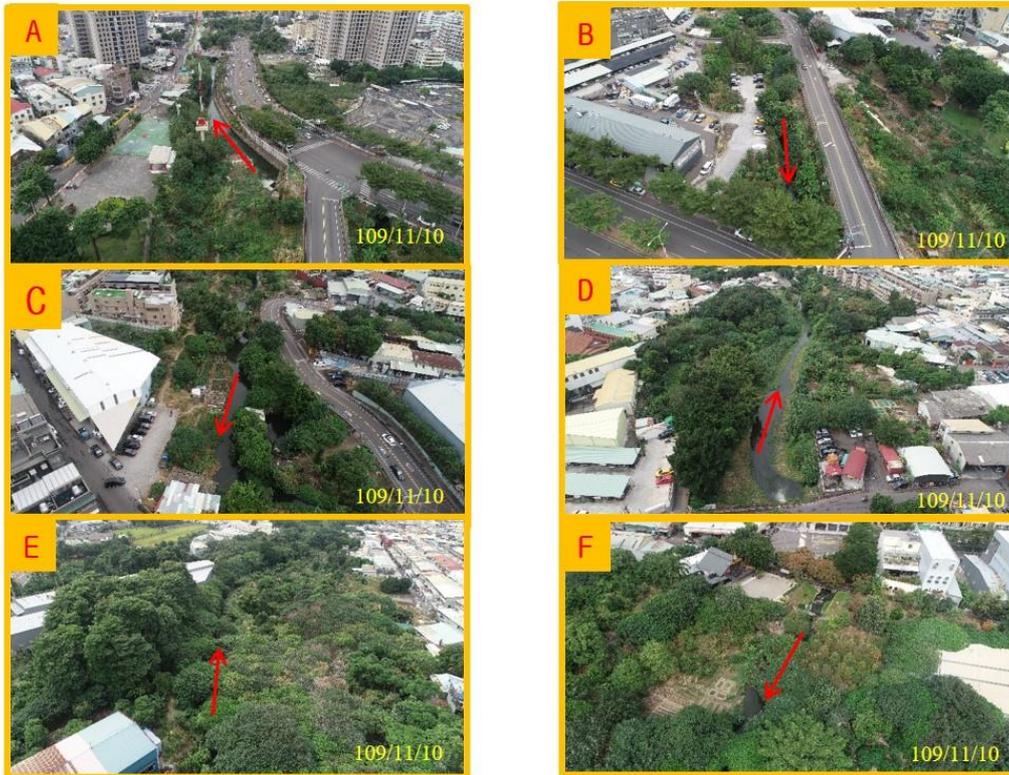
圖 3-9 計畫工區現況棲地影像圖

蒼鷹一種，詳參 3.2.3 節。水陸域棲地評估於民國 109 年 10 月 30 日進行，經評估計畫區之棲地環境現況如圖 3-9 所示，棲地評估品質如圖 3-10 所示，根據棲地生態評估結果為 43 分(總分 80)，顯示該區段之棲地品質尚稱良好(評估成果詳參 3.4.2 節)。

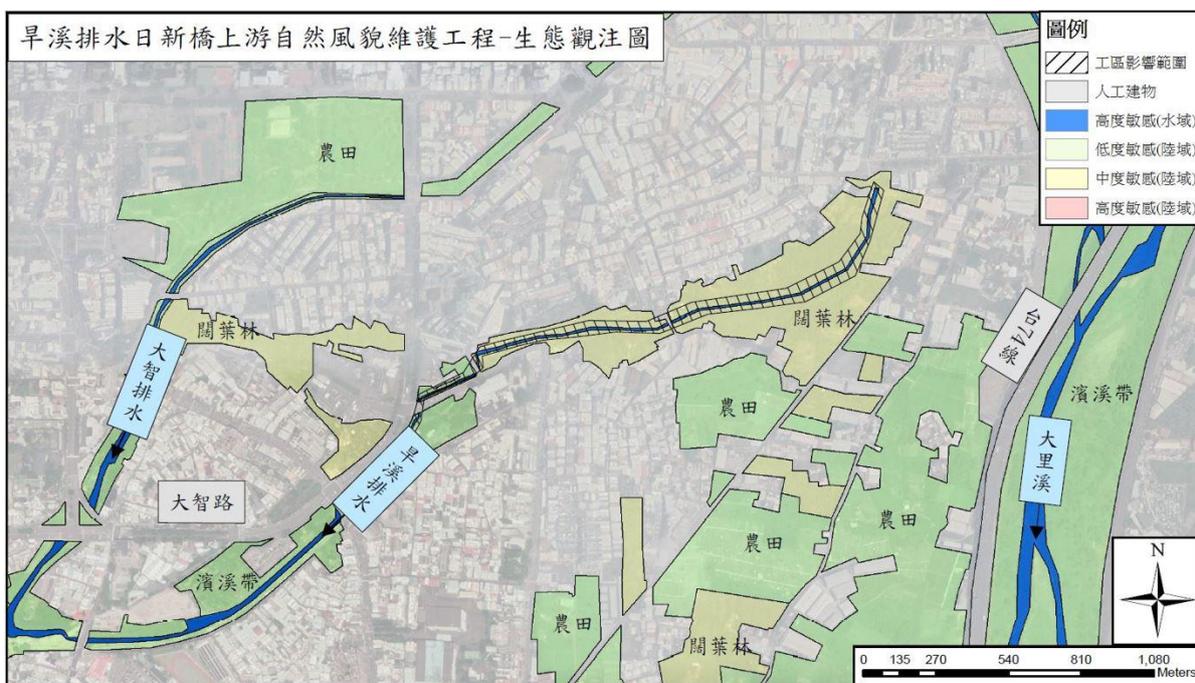
圖 3-11 生態關注區域說明圖

本計畫預定治理工程之生態關注區域說明如圖 3-11 所示。吉善路便橋上游因為天然闊葉林地自然度高且為鷺科鳥類棲息地，於都市地區較為罕有，列為中度敏感區，較下游工區濱溪帶都市化較高，但仍有不少鳥類利用水域覓食與休息，因而為低度敏感區域。

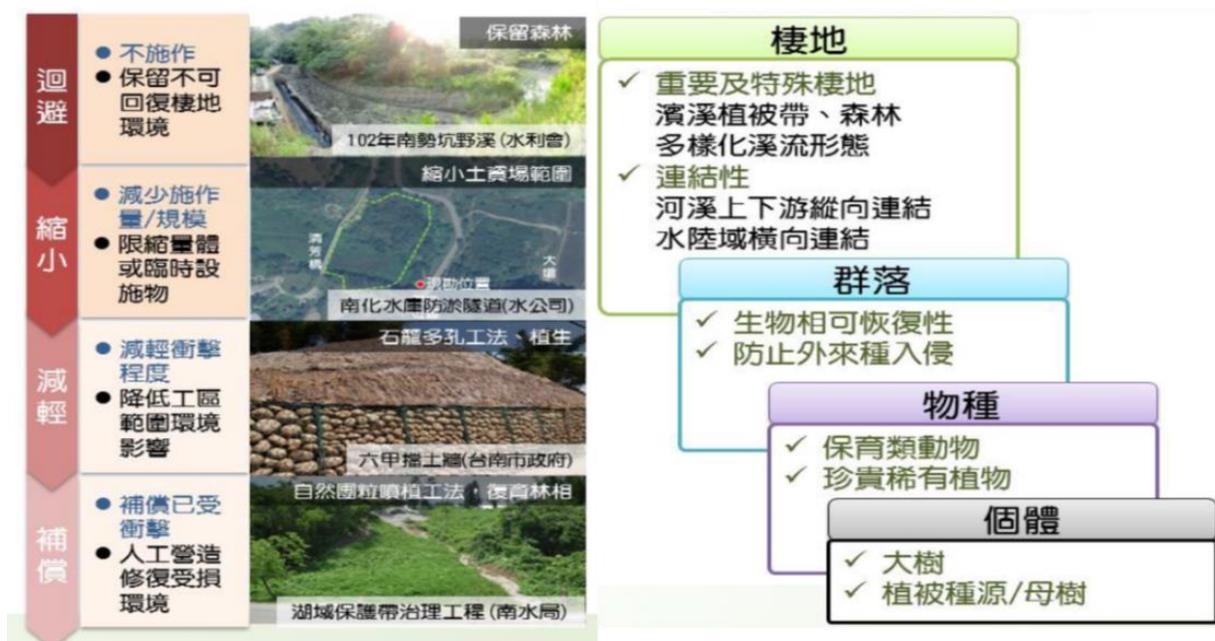
圖 3-12 生態保育原則及對策示意圖

以營造、保留或增加棲地作為任何重要損失的補償。補償分為現地或非現地(異地)進行減輕傷害的措施。現地補償可能是利用工程方法或管理限制其傷害之擴大，非現地(異地)補償則透過鄰近區域之分析，對於受工程衝擊之敏感區，創造或重建與敏感區同性質之棲地，若鄰近環境不適合做為同性質之棲地，則考量利用不同性質之棲地來增加整體的生態效益。

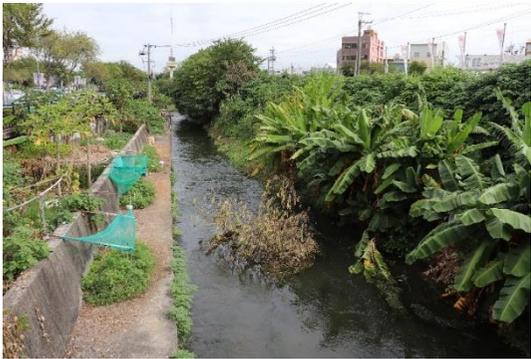
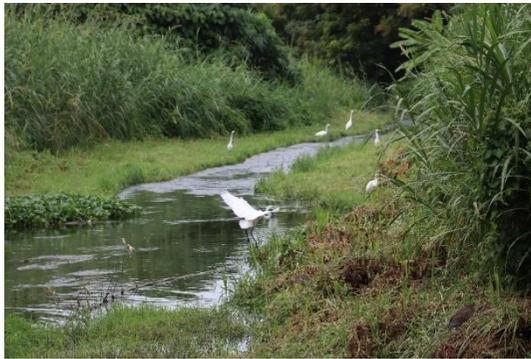
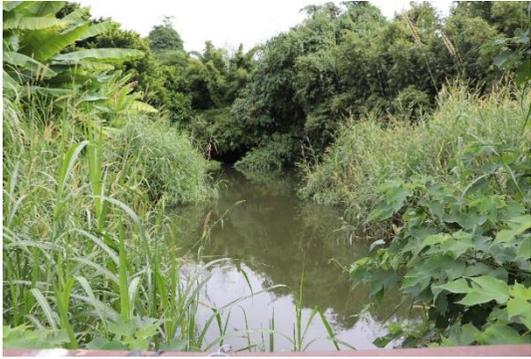
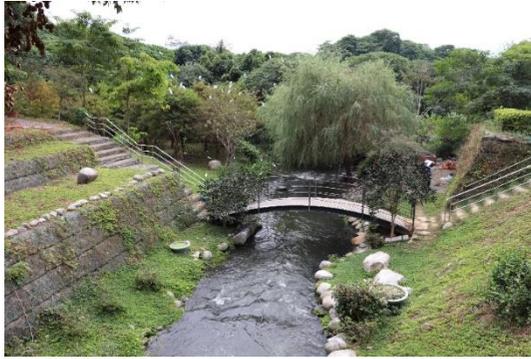
附表四 水利工程快速棲地生態評估表

(日新橋上游)		(鳥類生態棲地)

(吉善路便橋上游)		(妙吉祥生態風貌)
