台南市南區灣裡海堤(黃金海岸)環境營造工程

一、公共工程生態檢核自評表

七、生態保育措施

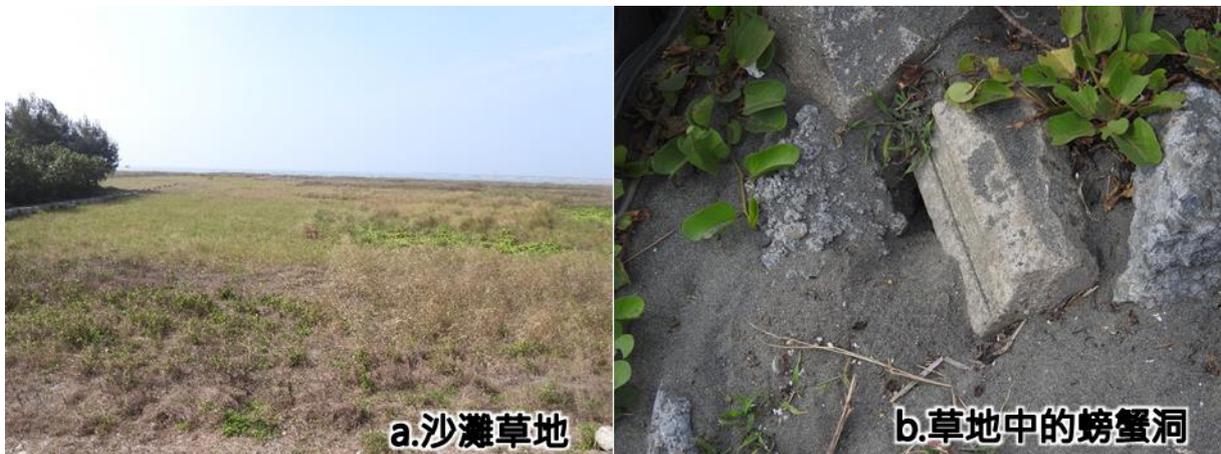
圖 1、台南市南區灣裡海堤環境營造工程取土區旁的沙灘草地

取土區東邊有大片作為防風林的木麻黃純林及沙灘草地，木麻黃林有助於減輕台 17 線人為活動對沙灘區域的干擾且為陸蟹潛在棲地，而沙灘草地位於沙灘及木麻黃林之間，生長多樣的草本及藤本植物，並且在沙灘草地中也有許多沙蟹棲息，是一片良好的天然棲地(圖 97)，工程應盡量維持灘地植被完整。

拍攝日期：109 年 4 月 27 日

- (a) 施工機具利用既有便道進出，避免破壞防風林及沙灘上的草地，以維持防風林的緩衝作用及草地的自然生態景觀，
- (b) 便道進出入口處鋪設鐵板供大型機具通行，避免土砂被壓實而影響植被生長或沙蟹棲息。

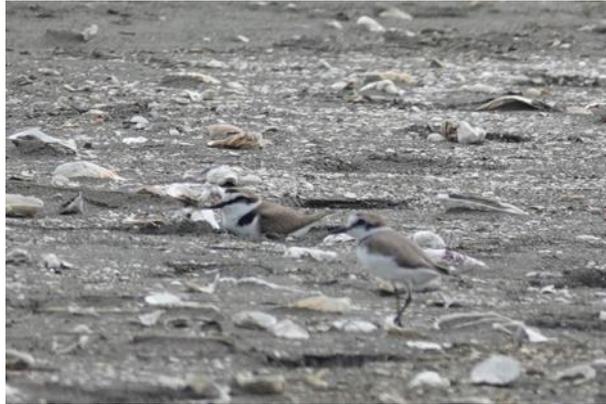
圖 2、台南市南區灣裡海堤疑似築巢的東方環頸鴉

工區沙灘棲息著許多東方環頸鴿、角眼沙蟹等野生動物，並且是二級保育類—小燕鷗的潛在棲地，而突堤中有種類豐富的螃蟹與螺貝類，

並且還有一些礁岩海岸才會出現的魚種棲息，原則上他們能夠忍受某種程度的人類干擾，但工程仍需避免過度影響其棲息區域。

- (a) 運送土石之路線避開工區以外的沙灘區，並且在沙灘上標示出固定通行路線，減少對沙蟹及東方環頸鴉棲地的影響。
- (b) 突堤鋪設混凝土塊及塊石時，避免挖取既有塊石，減少對棲息其中的螃蟹及螺貝類造成干擾。
