經濟部水利署第六河川局

「108 年第六河川局轄區生態檢核及民眾參與委託服務案(開口合約)」

工作執行計畫書(修正版)

崇峻工程顧問有限公司

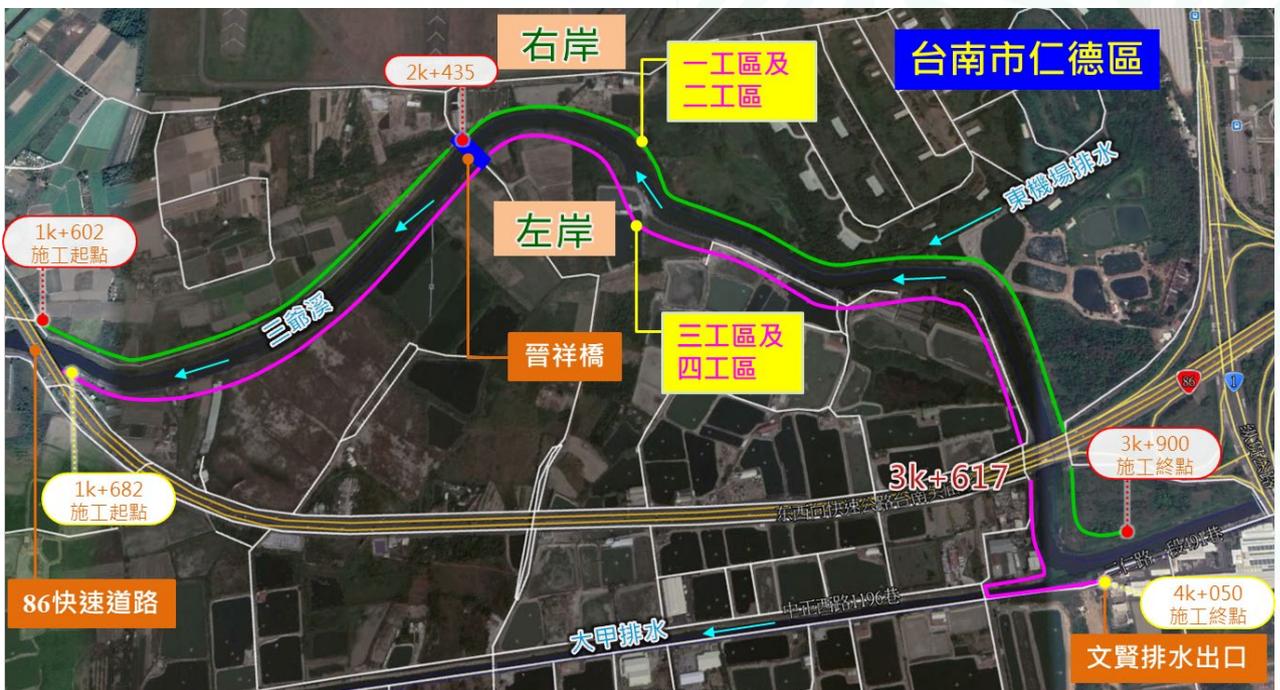
圖 1 第一批次工程範圍及里程對照圖

1. 「三爺溪中下游治理工程(文賢排水出口至二仁溪匯流口)一、二工區」，治理里程：1k+602~3k+900(右岸)，護岸總長度約 2126m。
2. 「三爺溪中下游治理工程(文賢排水出口至二仁溪匯流口)三、四工區」，治理里程：1k+682~4k+050(左岸)，護岸總長度約 2235m。

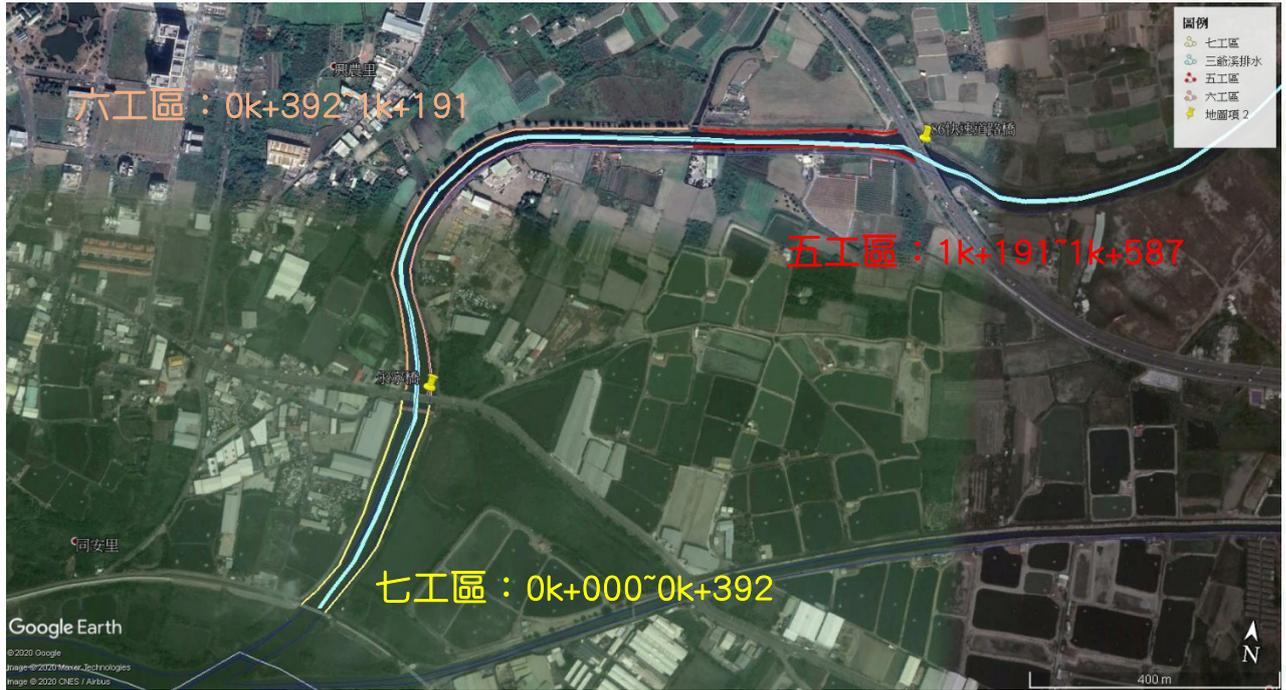
圖 2 第二批工程範圍及里程對照圖

3. 「三爺溪中下游治理工程(文賢排水出口至二仁溪匯流口)五工區」，
治理里程：1k+191~1k+587(西機場排水至 86 快速道路)。
4. 「三爺溪中下游治理工程(文賢排水出口至二仁溪匯流口)六工區」，
治理里程：0k+392~1k+191(永寧橋至西機場排水)。
5. 「三爺溪中下游治理工程(文賢排水出口至二仁溪匯流口)七工區」，
治理里程：0k+000~0k+392(二仁溪匯流口至永寧橋)。

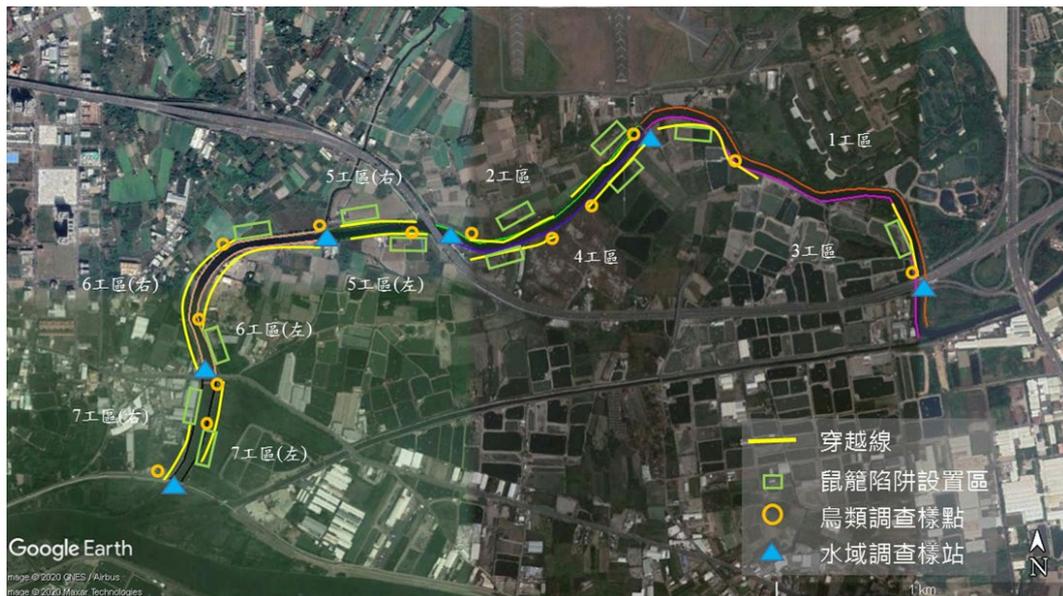
圖 3 生態調查樣點、樣線、樣站圖示意圖

陸域生態調查的樣點、樣線之設置，以涵蓋全河段區域內的所有棲地類型(如耕地、魚塭、高草地、人為開發區等)為原則，而水域調查樣站之設置則以能包含各工區上、下游端為原則。除一工區及三工區因大部分區段為私有地或無可行走之路徑而無法設置樣點、樣線，其餘工區範圍內皆盡可能將樣點、樣線均勻布設。本計畫共設置 13 個鳥類調查樣點，12 段長度為 150 公尺~500 公尺不等的調查穿越線，總長度為 3300 公尺，12 個小型哺乳動物調查的區域，每區域各放置 10 個薛曼氏陷阱，總共設置 120 個調查陷阱，及 6 個水域調查樣站(圖 3)。

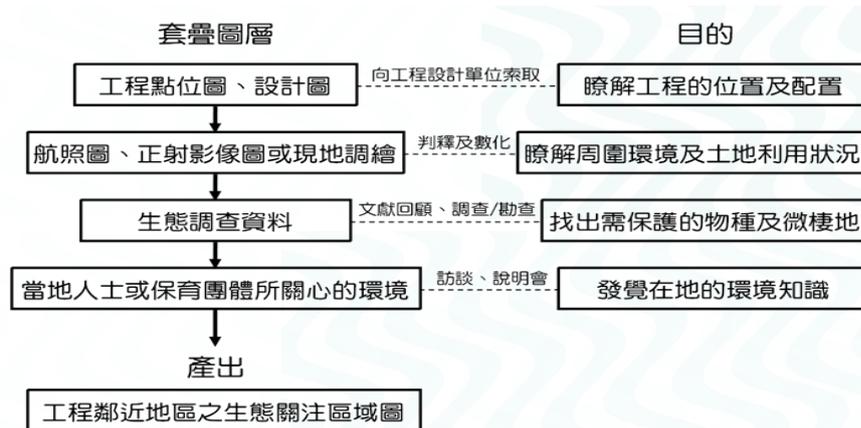
圖 4 生態關注區域圖繪製過程

生態關注區域圖繪製流程如圖 4 所示，圖面應套疊工程設計，透過現地調繪或空照圖判斷工程影響範圍內的主要棲地類型，依其生態環境特性劃分為高度敏感、中度敏感、低度敏感及人為干擾等四種等級，並標註具重要生態價值的保全對象，明確呈現應關注之生態敏感區域。
