## 5.12 典寶溪排水燕巢區中安段護岸改善工程(第三批)

### 1. 規劃設計階段

圖 5-77 典寶溪排水燕巢區中安段護岸改善工程之之大尺度工程生態情報圖

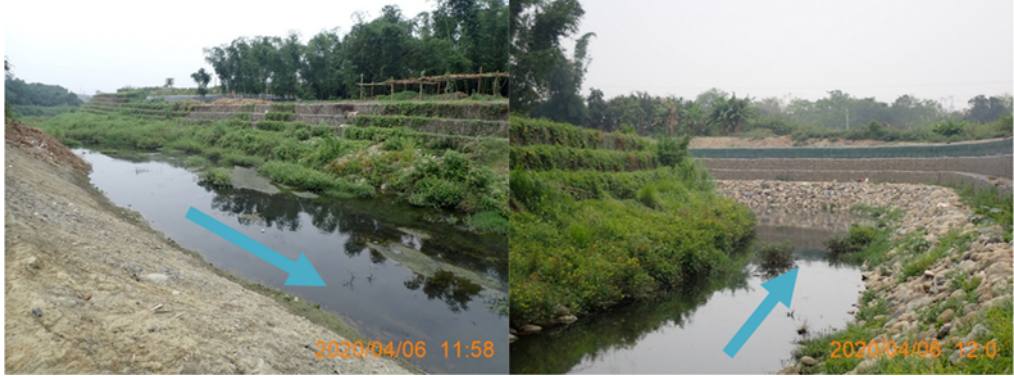
| 執行項目 | 內容說明 |
|---|---|
| <p>a.一工區預定工區範圍</p> | |

本團隊與設計承辦於 109/1/8 至本案三工區現地會勘，另外於 109/4/6—109/4/7 進行一至三工區之水陸域生態勘查及棲地環境紀錄。一工區位幾近完工之在建工程上游，為延長辦理石籠護岸改善，對岸既有石籠及砌石基腳已有草生植生回復，現場可見紅冠水雞棲息利用，濱岸裸露灘地亦發現鷺科等親水性鳥類足跡，然而勘查期間為枯水期，水位低且水流緩慢，水色灰濁水質不佳、底泥已有優養化情形。二工區位高鐵橋上游右岸，左岸已有甫完工之石籠護岸工程。二工區上游右岸轉彎處為竹林為主之混淆林，預定工區範圍以草本植物為主，近高鐵橋有一高聳竹叢。另外，工程保護對象之民宅附近(西北方高鐵橋周遭)為人造闊葉林(台灣欒樹、白千層等)。河道因枯水期水位較低，幾乎為不流動之淺潭，高鐵橋旁竹叢旁有多種水生植物及藻類生長。三工區位於典寶溪萬金段右岸，沿岸為一狹長竹闊混合林，三工區左岸及其上游轉彎段護岸已施作改善，然而凹岸之拋石護岸已滑落造成保護高度不足，遂辦理護岸保護

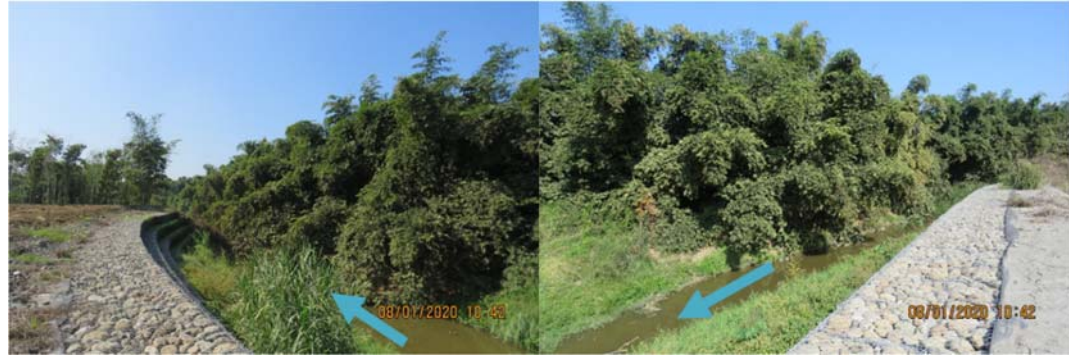
c.三工區預定工區範圍

並銜接下游右岸之既有石籠護岸。河道為緩流深潭或淺潭，水色灰綠且水質不佳，勘查時可見外來種琵琶鼠。

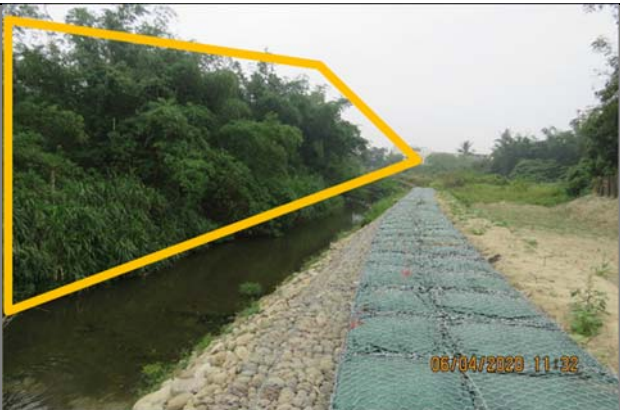
| 項目 | 項次 | 檢查項目 | 照片及說明 |
|---|---|---|---|
| 生態保全對象 | 1 | 二工區施工範圍內有部分次生喬木、竹叢，非必要勿移除，應儘量保留、迴避。 | <p>日期：109/4/6 由生態團隊拍攝<br/>說明：二工區上游右岸之竹闊混合林，係屬良好棲地，建議工程施作區域儘量保留原地樹木和濱溪帶。</p> |

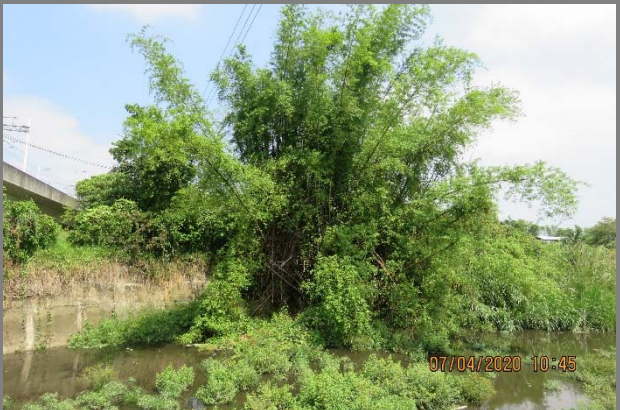
| 項目 | 項次 | 檢查項目 | 照片及說明 |
|---|---|---|---|
| | | | <p>日期：109/4/6 由生態團隊拍攝<br/>說明：二工區預定範圍以草本植物為主，但下游近高鐵橋有一高聳竹叢，本團隊生態勘查時發現竹叢前河道中濕地有保育類第Ⅱ級彩鷸覓食，若該處屬施工範圍外，應迴避保留。</p> |

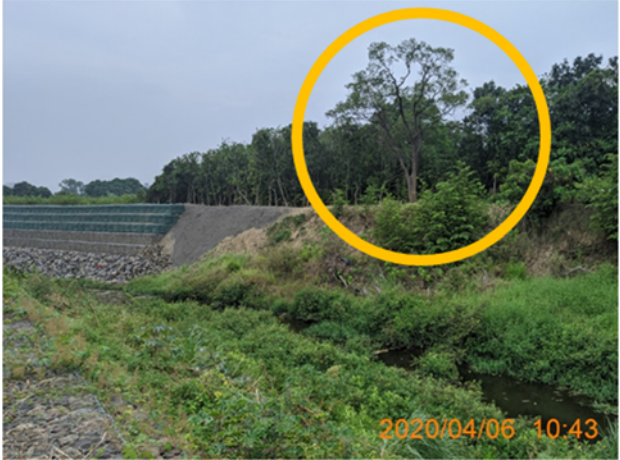
| 項目 | 項次 | 檢查項目 | 照片及說明 |
|---|---|---|---|
| | 1 | 二工區工程施作區域涵蓋部分人造林地，應儘量保留原地樹木和濱溪植被帶。 | <p>日期：109/4/6 由生態團隊拍攝<br/>說明：二工區銜接下游護岸之較大樹木建議保留或就近移植至前期護岸後方之土方回填區。</p> |

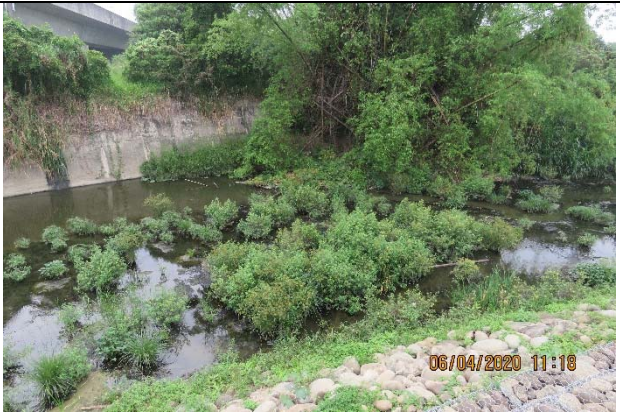
| 項目 | 項次 | 檢查項目 | 照片及說明 |
|---|---|---|---|
| | 2 | 施工期間勿過度擾動河床並維持基流量，保留或完工後營造水域多元的棲地型態(深潭、淺灘、淺瀨)。 | <p>日期：109/4/6 由生態團隊拍攝<br/>說明：河流型態應有深有淺多樣化，應避免大規模剷除河道中的植被，如工區涵蓋部分河道，施工時應予以導流，維持基流量。</p> |

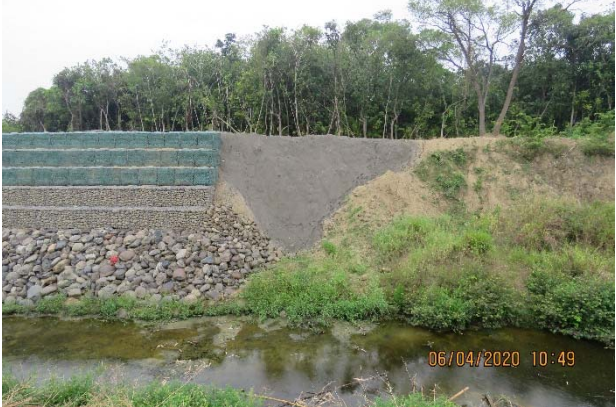
| 項目 | 項次 | 檢查項目 | 照片及說明 |
|---|---|---|---|
| | 3 | 減少工程沙土流入河道影響濁度。 | <p>日期：109/4/6 由生態團隊拍攝<br/>說明：工程施作時，應避免大量土砂流入河道，造成濁度拉高、淤積，甚至阻礙水流等。</p> |

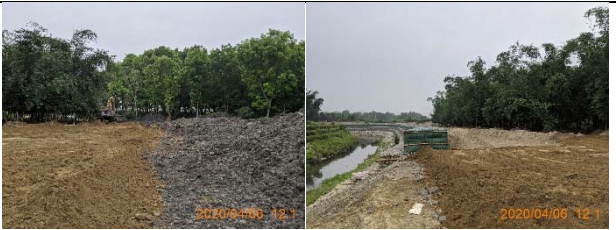
| 項目 | 項次 | 檢查項目 | 照片及說明 |
|---|---|---|---|
| | 4 | 相關工程便道、物料整備堆方區域，應優先使用既有便道、空地，避免新闢。 | <p>日期：109/4/6 由生態團隊拍攝<br/>說明：一工區現地右岸農田已整地為施工便道及物料堆放區域，建議沿用既有道路與裸露區域，避免再新闢或大規模剷除植被。</p> |

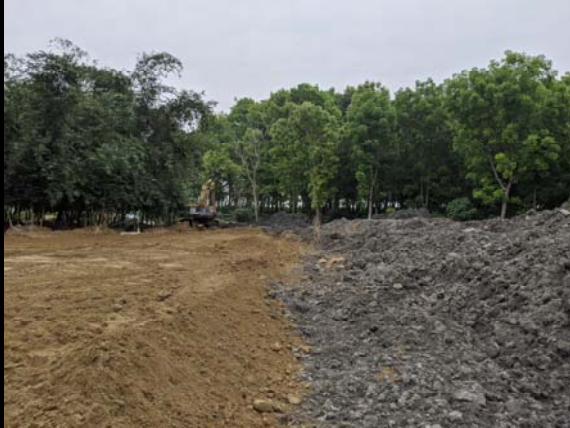
1. 一工區為前期石籠護岸工程辦理延長施作 55 公尺，現地右岸農田已整地為施工便道及物料堆放區域，建議沿用既有道路與裸露區域，避免再新闢或大規模剷除植被。

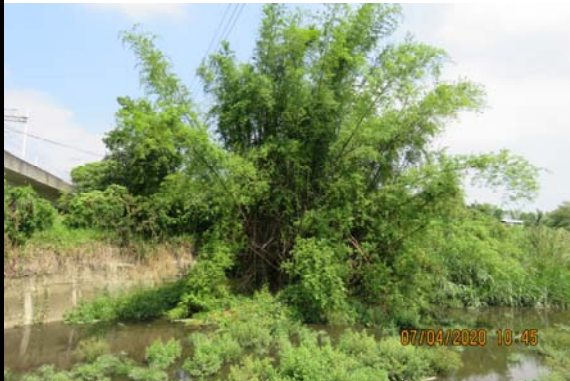
2. 二工區預定範圍以草本植物為主，但下游近高鐵橋有一高聳竹叢，本團隊生態勘查時發現竹叢前河道中濕地有保育類第Ⅱ級彩鷸覓食，若該處屬施工範圍外，應迴避保留。

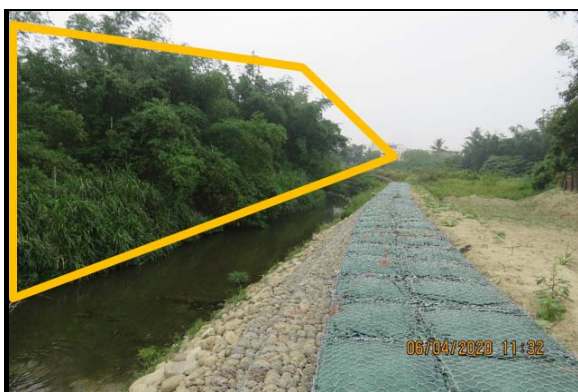
3. 二工區上游右岸之竹闊混合林，係屬良好棲地，建議工程施作區域盡量保留原地樹木和濱溪帶，應利用警示帶或圍籬等方式，明確界立工區範圍，減少區外擾動，以維持生物移動和拓殖之藍(水域)綠(陸域)網絡。

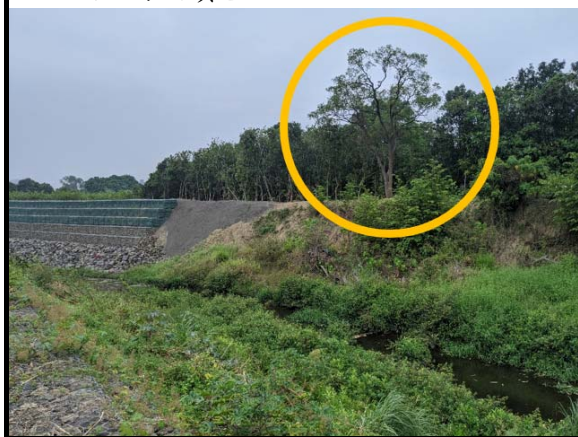
4. 三工區銜接下游護岸之較大樹木建議保留或就近移植至前期護岸後方之土方回填區。

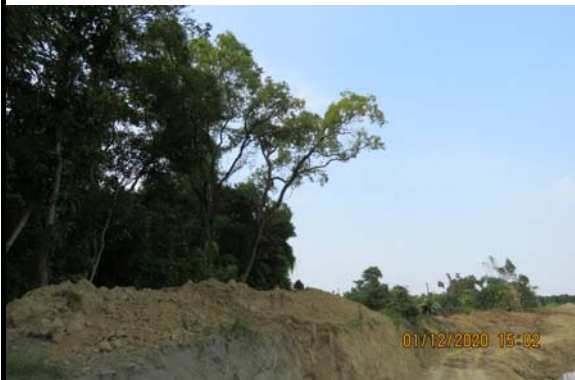
☒ 二工區工程施作區域涵蓋部分人造林地，應盡量保留原地樹木和濱溪帶。

二工區工程施作範圍外之樹木已保留。

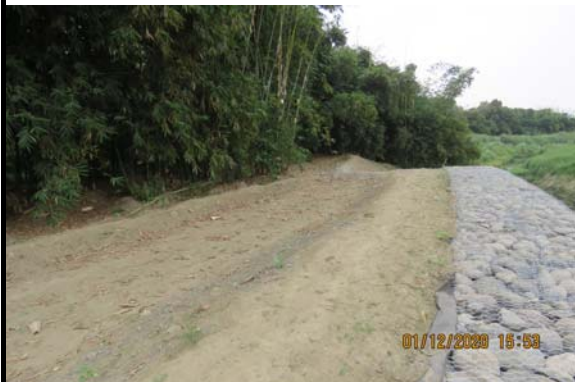
☒ 明確界立工區範圍，減少工區外之擾動。

一工區工區範圍外之竹林無擾動。

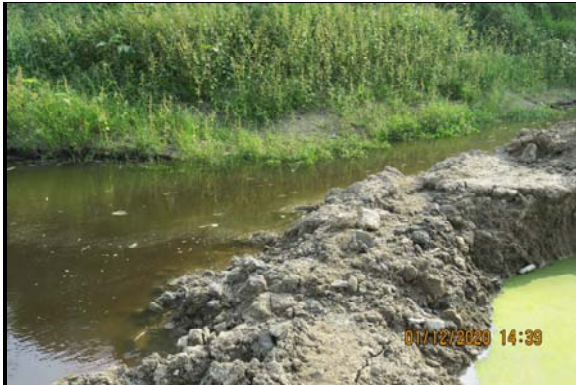
☒ 施工期間勿過度擾動河床並維持基流量，保留或完工後營造水域多元的棲地形態(深潭、淺灘、淺瀨)。(執行但不足)

本工程涉及河道整理項目，工程施作時有進行導流，維持河川基流量。

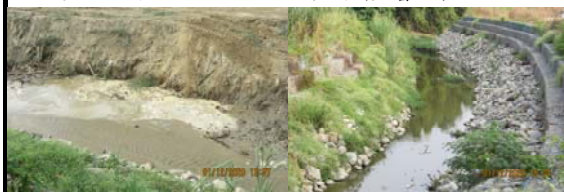
☒減少工程沙土流入河道影響濁度。

本工程因需進行河道整理，施作時土沙易造成水體濁度上升，影響範圍約 50 公尺，下游段因未擾動河道，經自然沉降後未致下游水域濁度太高。

| 本團隊於 109 年 11 月下旬聯繫監造工務所得知本工程施工進度已達 30%，進而辦理本次施工中第一次複勘，主要目的為確認工區棲地品質、生態保全對象及生態保 | | 1. 遵照辦理。<br>3. 會加速進行河道整理項目，減少河道濁度影響時間，且施作時會注意減少泥沙掉入河道中。 | |

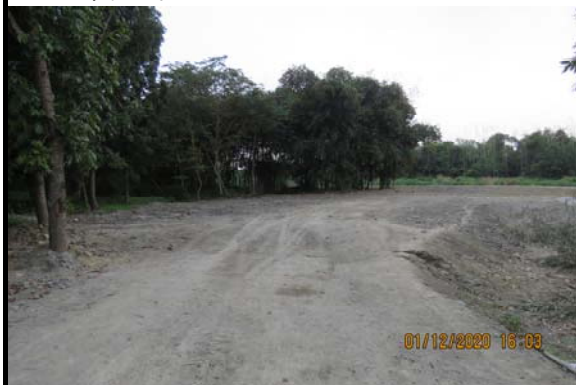
☑施工便道、物料整備區應以既有道路、空地為基礎。

一工區利用既有道路與空地進行施作，現場無新闢便道。

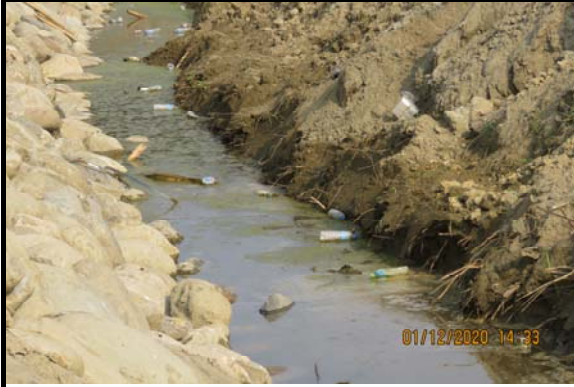
4. 施工期間產生之民生廢棄物應集中，且確實做好打包或加蓋處理後帶離現場，避免野生動物誤食。

二工區現場有許多民生廢棄物。

4. 遵照辦理，會注意垃圾不落地，確保環境衛生。
