## 5.11 阿公店溪斷面 38 上游段護岸防災減災工程後續改善工程(第二批)

### 1. 規劃設計階段

# 阿公店溪斷面 38 上游段護岸防災減災工程後續改善工程

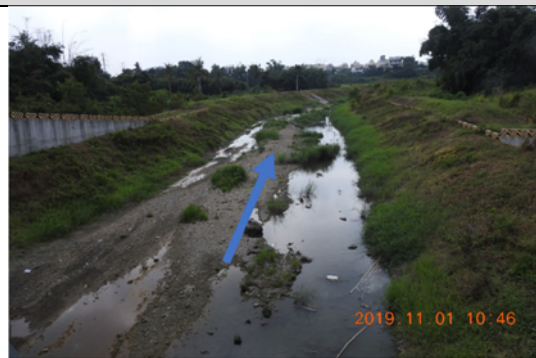
a. 預定工區範圍

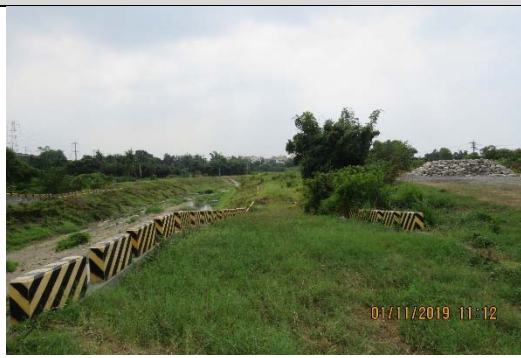
b. 工區範圍周遭以草生植群為主

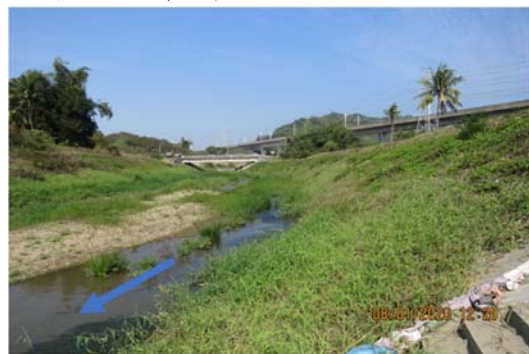
c. 水質清澈良好，水生植物種類多樣

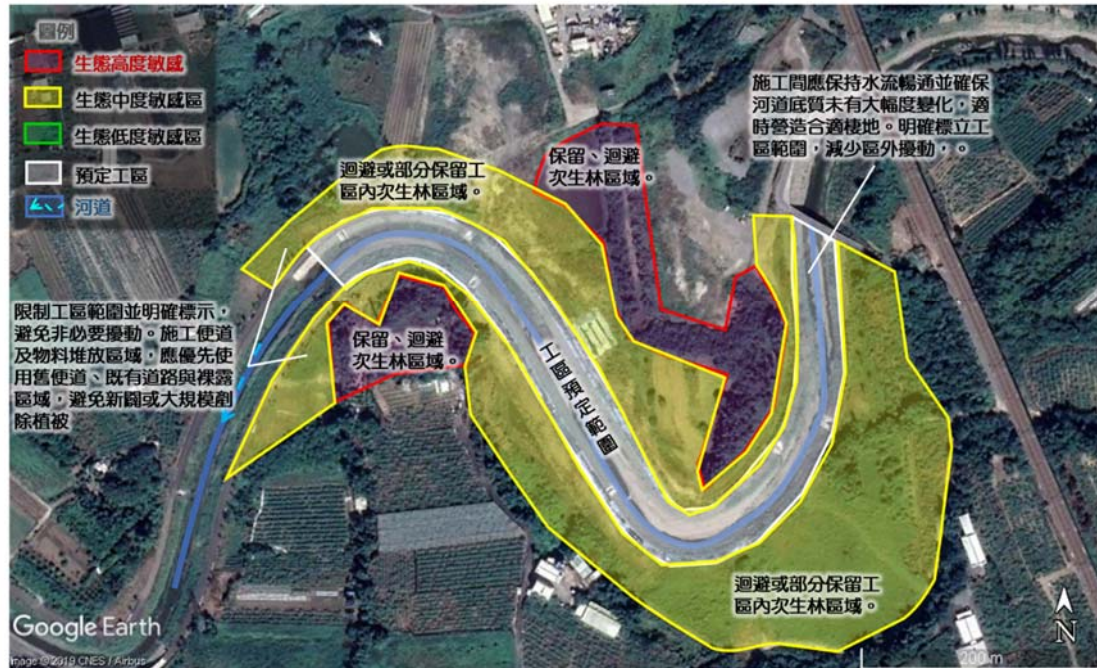
圖 5-74 阿公店溪斷面 38 上游段護岸防災減災工程後續改善工程之小尺度生態關注區域圖

本工程地理位置為一般區，工程範圍並無重疊到法定保護區，距離工區 500 公尺緩衝區內植物自然度 3 級以上之比例僅 10%，惟工程範圍附近仍有些許次生林地及果園，應儘量避免擾動(圖 5-74)。另外，本工程生態團隊於 108/11/1 現場勘查時

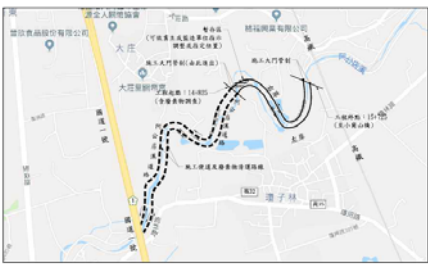
| 項目 | 項次 | 檢查項目 | 照片及說明 |
|---|---|---|---|
| 生態保育措施 | 1 | 施工期間施工便道及場址廢棄物清運路線應依照設計圖所載內容進行。 | <p>日期：摘自阿公店溪設計圖說<br/>說明：施工便道及廢棄物清理路線，應依設計圖說所載內容進行，避免非必要之擾動。</p> |

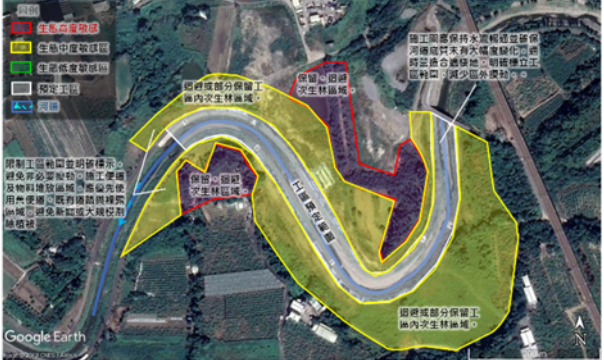
| 項目 | 項次 | 檢查項目 | 照片及說明 |
|---|---|---|---|
| | 2 | 施工期間應以標誌、警示帶等方式標示施工範圍，並於設計圖說劃設範圍內施作。 | <p>2.02.阿公店溪斷面38上游段護岸防災減災工程後續改善工程</p> <p>說明：工區範圍應依設計圖說所劃區域，以標誌、警示帶明確界立，避免區外非必要之擾動。</p> |

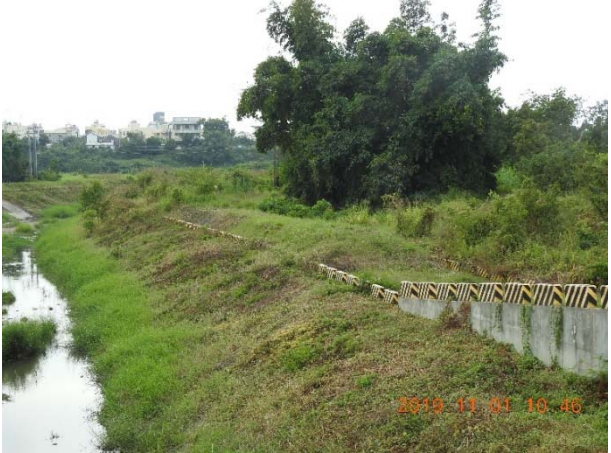
| 3 | 堤頂道路綠帶種植台灣欒樹及植草皮綠化。 | <p>日期：108/11/1 由生態團隊拍攝<br/>說明：植草綠化可混合原生草種，增加物種多樣性。</p> |

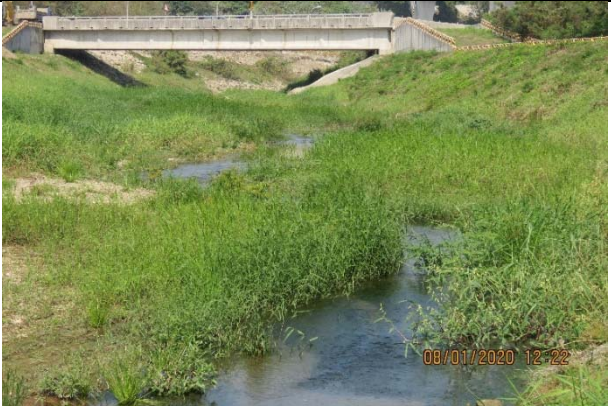
| 4 | 廢棄物清理宜妥善處理，避免廢棄物進入河道中影響水質，造成水體污染。 | <p>日期：109/1/8 由生態團隊拍攝<br/>說明：廢棄物清理或暫置，應設立阻隔設施，避免因降雨等情形，導致二次污染。</p> |

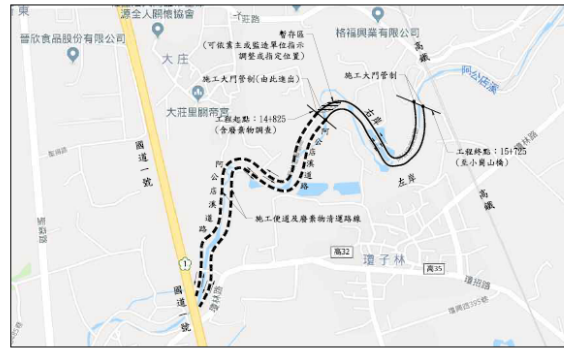
| <p>108/11/1 與本工程承辦及設計單位現地會勘，本案為前期工程因經費不足進行減作(石籠護岸已完成)，現與廢棄物清理合併進行工程，工程設計已於前期工程時設計完成，本次預計施作兩岸堤頂之廢棄物清理及 AC 道路鋪設共計約 1,500 公尺，並栽種行道樹與草皮。</p> <p>1. 施工期間施工便道及場址廢棄物清</p> | | <p>1. 本工程施工便道及廢棄物清理路線如圖，會請監造單位督促施工廠商依照設計圖說內示意圖進行廢棄物清運(路線)。</p> | |

運路線應依照設計圖說內示意圖進行。
