5.14 三爺溪中下游治理工程(萬代橋至後壁厝排水口)三、四工區及

七、八工區併辦土石標售共 2 件 (第三批)

1. 規劃設計階段

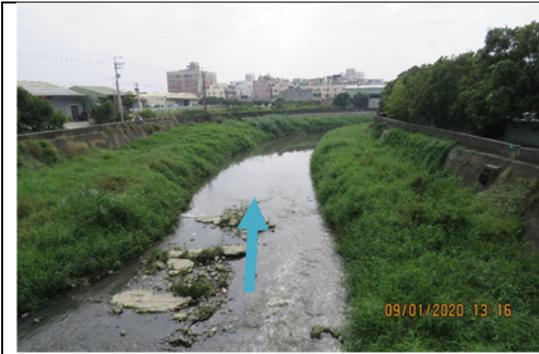
a.仁德橋往下游拍攝

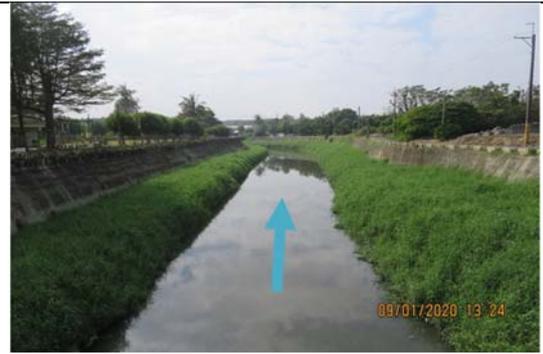
b.洋子下橋往下游拍攝

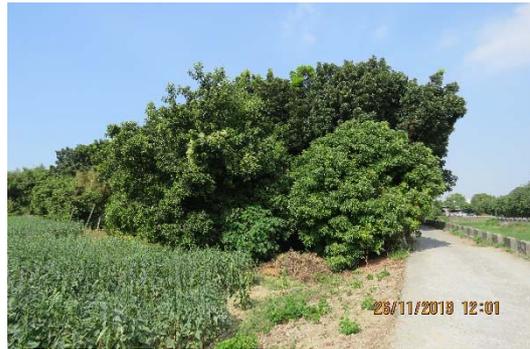
c.建議三、四工區(右岸)大面積芒果園及大葉桃花心木人造林(22.954418, 120.240527)旁可設置動物通道

- (a) 施工期間建議以標誌、警示帶等方式標示施工範圍，並將施工範圍標示於圖說。
- (b) 建議工程與其他排水口匯流處，以無落差形式進行銜接。
- (c) 堤頂道路如有植生需求，建議可採用原生植物，如：樟樹、台灣檫、苦楝、茄苳、光臘樹等。
- (d) 護岸如有植生需求，可選擇採用攀附式爬藤，如：薜荔、地錦或纏繞式爬藤，如：虎葛、忍冬等原生爬藤，建議可選擇 2 類型至少 2 種混合栽種，增加植生多樣性。
- (e) 建議於工程下游處設置沉沙池，減少工程施作時混濁泥沙影響下游段水質。
- (f) 工區範圍內有發現台灣原生種斑龜及親水性鳥類紅冠水雞，建議河道內現有草生地建議不要全面清除，可保留部分供生物棲息。另外，清淤前可盡最大力量捕捉後，搬移至滯洪池或未整治區段。另外，施工時應約束施工人員友善對待出沒動物，如保育類第Ⅲ級草花蛇，避免驚擾、獵捕、傷害。
- (g) 保留之既有護岸以支撐牆補強處建議可設計為 1:1 緩坡或更緩之坡道，或可於右岸鄰近大面積芒果園處 (22.954418,120.240527) 設置平行水流之粗糙面緩坡，可供附近生物與人進出河道取水使用之動物通道。

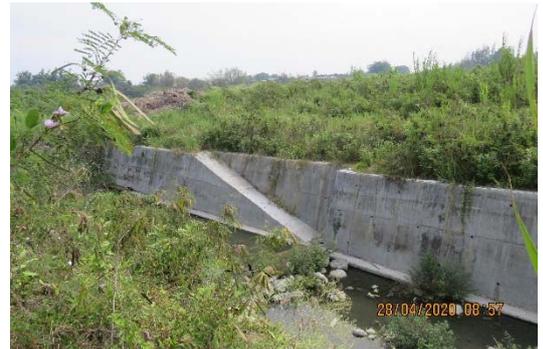
d.動物逃生坡道設計參考

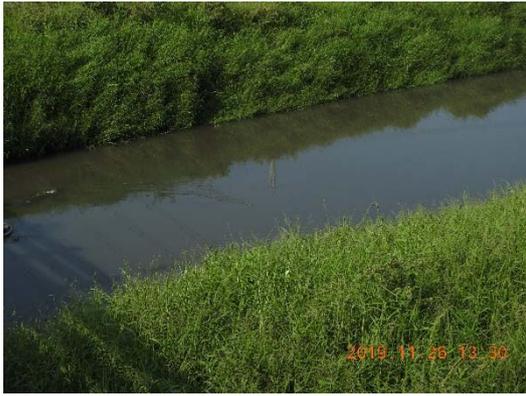
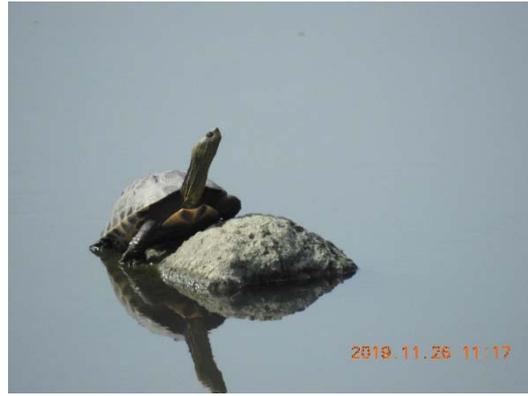
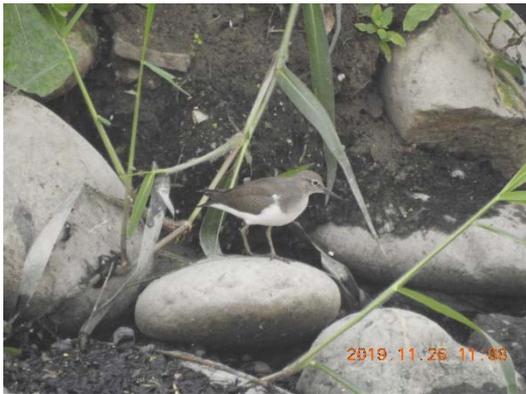
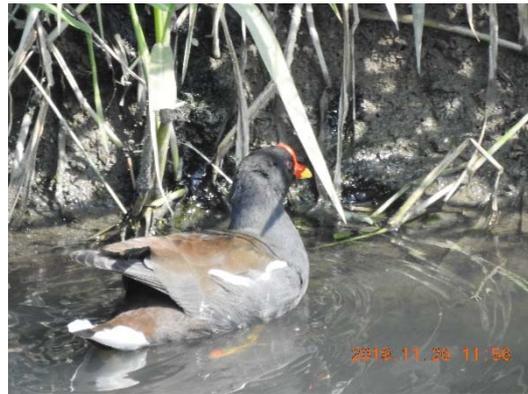
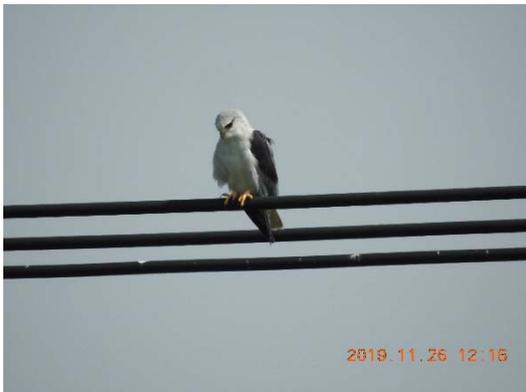
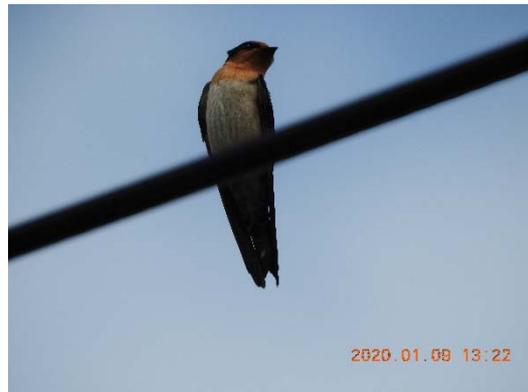
圖 5-90 三爺溪中下游治理工程(萬代橋至後壁厝排水口)三、四工區及七、八工區併辦土石標售共 2 件生物照片

a.草花蛇(III保育類)

b.斑龜

c.磯鶇

d.紅冠水雞

e.黑翅鳶(II保育類)

f.洋燕

本團隊生態勘查日期為 108/11/26 及 109/1/9，陸域生態調查主要以穿越線法沿河溪旁道路所及之處，以雙筒望遠鏡觀察沿途所目擊或聽見之物種。調查結果共記錄鳥類 18 種，其中仁德滯洪池發現雁鴨科之綠頭鴨、鷺科之大白鷺(夏候或冬候鳥)、蒼鷺(冬候鳥)、黃頭鷺及小白鷺等親水性鳥類，另外觀察到外來種鸚鵡科之埃及聖鸚；工區內之親水性鳥類包括秧雞科之紅冠水雞及鷓鴣科之磯鷓，並觀察到保育類第II級黑翅鳶及大冠鷺，是生態系食物鏈頂層獵食者之一，主要獵捕蛙、蜥、蛇及鼠；爬蟲類有 2 種，為斑龜及保育類第III級草花蛇。建議施工期應儘量避開鳥類、哺乳類繁殖育幼期(春至秋季)，另外，工程進行至高灘地清淤時，應提供工程範圍內親水性鳥類及爬蟲類遷移至滯洪池或未整治區段之時間，並於施工時友善對待出沒動物，如保育類第III級草花蛇，避免驚擾、獵捕、傷害。

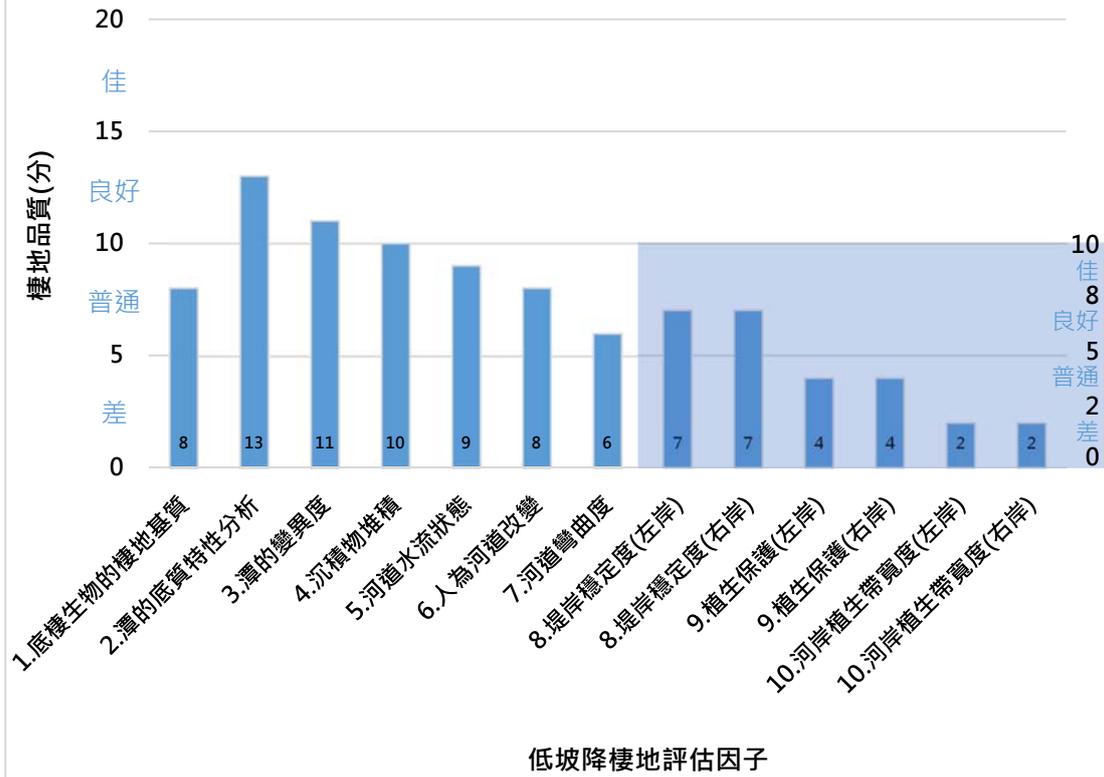
圖 5-91 三爺溪中下游治理工程(萬代橋至後壁厝排水口)三、四工區及七、八工區併辦土石標售共 2 件河溪棲地評估結果

三爺溪排水坡降約 0.00059 (財團法人成大研究發展基金會，2005)，本團隊應用美國環境保護署「快速生物評估方法(Rapid Bioassessment Protocols, RBPs)」之低坡降棲地評估(Low Gradient Habitat Assessment)，進行本工程設計階段(108/11/26)的物理性棲地品質評估。圖 5-91 為河溪棲地評估結果，工區環境大致屬「普通」等級(總分 91 分)，因河道曲度較小，河道彎曲度為「普通」級但分數偏低。然而受限兩側護岸均為垂直立面，植生帶寬度等同高灘地寬度，遂評為「差」。

108/11/26
總分91分

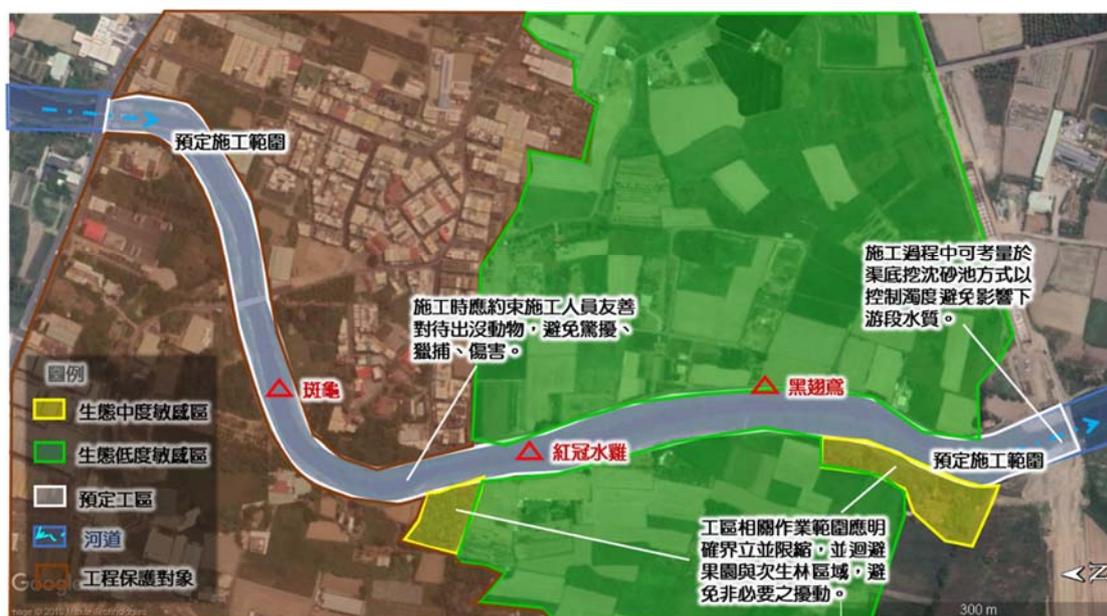
圖 5-92 三爺溪中下游治理工程(萬代橋至後壁厝排水口)三、四工區及七、八工區併辦土石標售共 2 件之小尺度生態關注區域圖

本案萬代橋至後壁厝排水口為三爺溪中下游治理工程第一期優先整治區域，第三、四工區位於仁德橋至至後壁厝排水口右岸、第七、八工區位於仁德橋至後壁厝排水口左岸。現況已有既設混凝土護岸，周遭雖屬於非都會區，仁德橋鄰近地區已工廠及住宅區為主；洋子下橋鄰近住宅區，少有完整的植被帶，除右岸三、四工區有兩區較大面積的果園及人造林外(圖 5-92 之小尺度生態關注區域圖所標示生態中度敏感區)，其餘大多為農耕地；後壁厝排水段東岸則鄰近台糖土地。工區河段仍屬感潮區，河床內兩岸草生植被豐富，上游段右岸近中山高速公路仁德交流道旁，為仁德滯洪池，滯洪池總面積約 24 公頃，分為南、

本工程為滿足規劃報告之防洪之需求，因此護岸採用懸臂式擋土牆設計以爭取最大通水面積。工程設計於鄰近民宅共3處，會保留部分既有護岸以減少工程量體。另外，工程施作會在河道內高灘地進行，較不影響水域環境，施工過程中可考量於渠底挖沈砂池方式，以控制濁度避免影響下游段水質(圖5-92)。

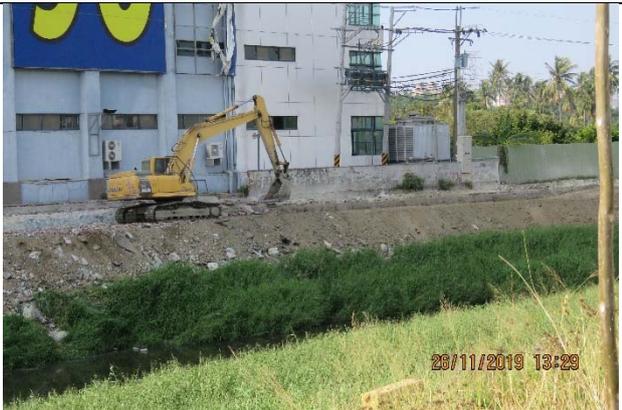
<p>日期：108/11/26 生態團隊拍攝 說明：一、二工區施工便道保留濱岸部分植被。</p>
	2	施工中避免泥沙進入河道，減少機具擾動水體底質並設置排擋水設施或靜水池。	說明：可考量於渠底挖沉沙池方式以控制濁度，減少影響下游段水質。
	3	工程與其他排水口匯流處，渠底皆以平順銜接方式處理。	說明：無落差銜接除了避免沖刷外，並可增加水域縱向連通性，提供生物於工程施作期間可逃生至支流之機會。

項目	項次	檢查項目	照片及說明
生態保育措施	1	施工動線由仁德橋進入工區，利用高灘地設置施工便道。並保留局部濱溪綠帶，提供生物棲息，亦可淨化水質。

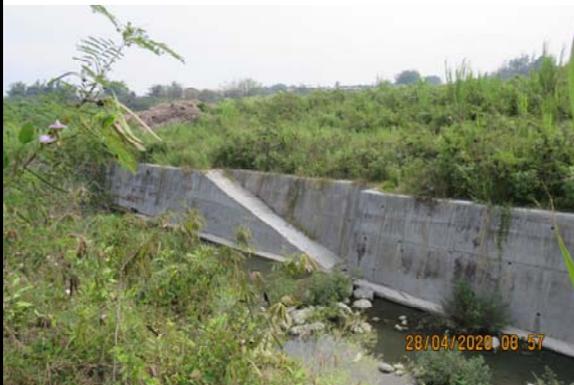
圖一、動物逃生坡道設計參考。

1. 施工期間建議以標誌、警示帶等方式標示施工範圍，並將施工範圍標示於圖說。
2. 建議工程與其他排水口匯流處，以無落差形式進行銜接。
3. 堤頂道路如有植生需求，建議可採用原生植物，如：樟樹、台灣檫、苦楝、茄苳、光臘樹等。
4. 護岸如有植生需求，可選擇採用攀附式爬藤，如：薜荔(*Ficus pumila*)、地錦(*Parthenocissus tricuspidata*)或纏繞式爬藤，如：虎葛(*Cayratia japonica*)、忍冬(*Lonicera japonica*)等原生爬藤，建議可選擇2類型至少2種混合栽種，增加植生多樣性。
5. 建議於工程下游處設置沉沙池，減少工程施作時混濁泥沙影響下游段水質。
6. 工區範圍內有發現台灣原生種斑龜及親水性鳥類紅冠水雞，建議清淤前盡最大努力量捕捉後，搬移至滯洪池或未整治區段。另外，施工時應約束施工人員友善對待出沒動物，如保育類第III級草花蛇，避免驚擾、獵捕、傷害。
7. 保留之既有護岸以支撐牆補強處建議可設計為1:1緩坡或更緩之坡道，或可於右岸鄰近大面積芒果園處(22.954418,120.240527)設置平行水流之粗糙面緩坡(如圖一)，可供附近生物與人進出河道取水使用之動物通道。

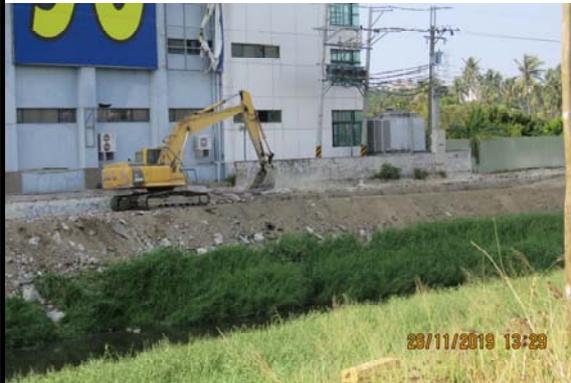
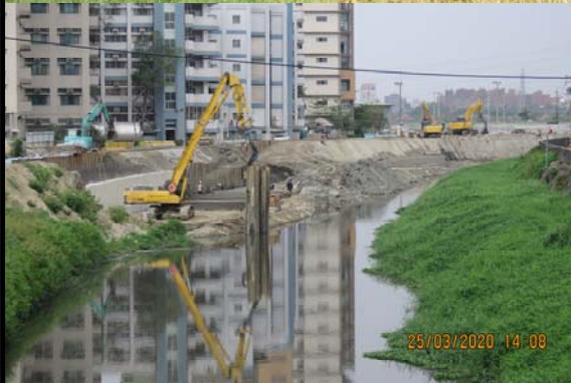
圖一、以三爺溪同工程區段之一、二工區為例，施工便道初期保留濱岸部分植被(上圖)，俟工程施作需求逐漸清除濱溪帶，下游段未清除之區域仍有斑龜利用(下圖)。

設置施工便道。建議在前淤前可保留局部濱溪綠帶，提供生物如紅冠水雞棲息或有足夠的時間遷移至別處，亦可淨化水質(如下圖)。

灘地施作便道及混凝土版樁沖樁，七、八工區暫不施做，讓生物有足夠時間先遷移至左岸(七、八工區)，以避免同時施作影響生態。
