經濟部水利署第九河川局

109年第九河川局轄區 生態檢核及民眾參與委託服務案 (開口合約)

正式報告書

觀察家生態顧問有限公司

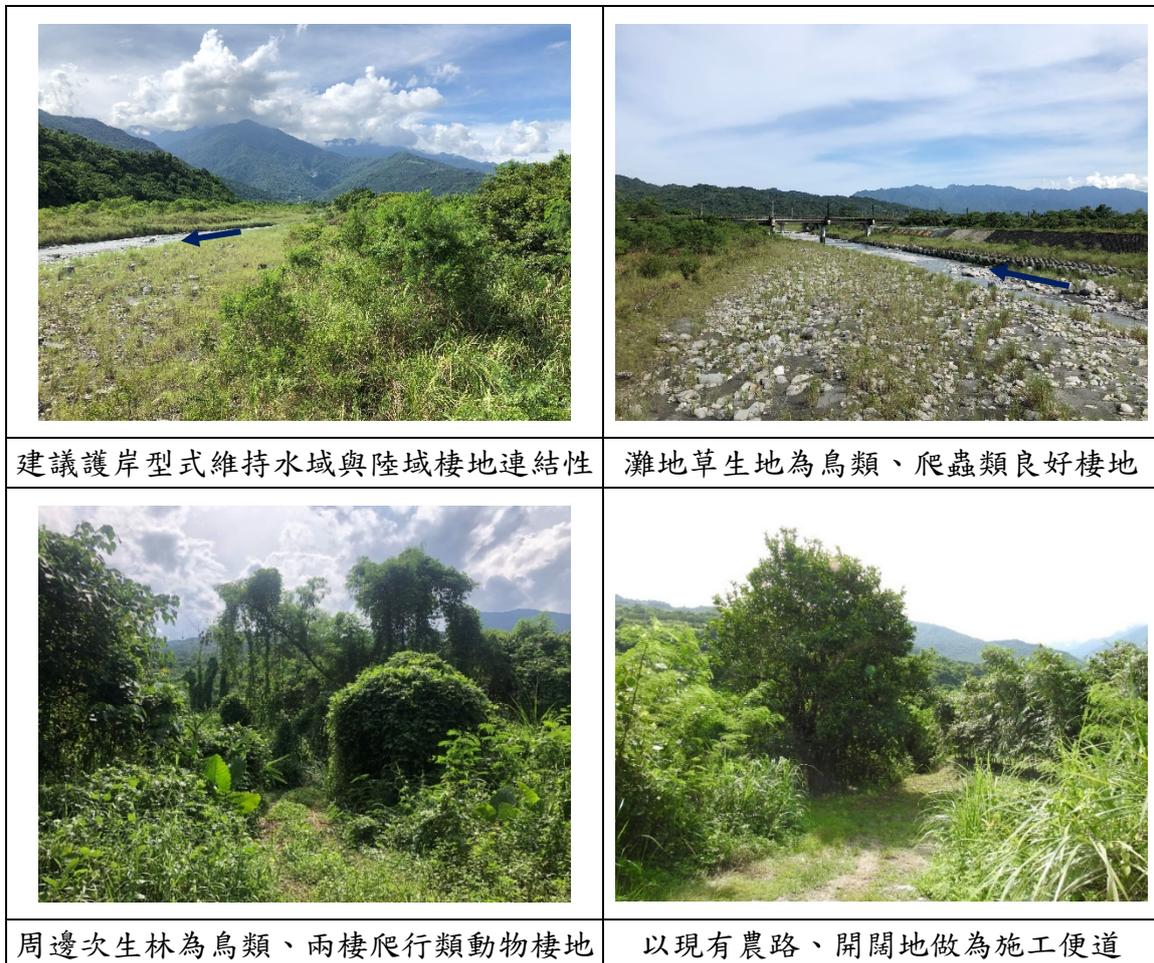
圖 3.1.3-1 富源溪富民護岸二段防災減災工程棲地環境

工區位於非都市土地使用區之特定農業區-農牧用地與水利用地-河川區，工區周圍以次生林為主，植生狀況良好，林相茂密多層次，為鳥類、兩棲類、爬蟲類等動物棲地。河灘地已生長草本植物，提供鳥類棲息。工區位於富源溪，上游流經富源森林遊樂區，下游匯入秀姑巒溪，水域棲地以淺瀨為主，水量穩定，水質良好，底質為礫石、細沙組成，水域棲地良好，文獻資料曾紀錄大吻鰕虎、日本瓢鰕虎等洄游物種，後續工程避免干擾水域棲地，應注意河道縱向通透性與水質。

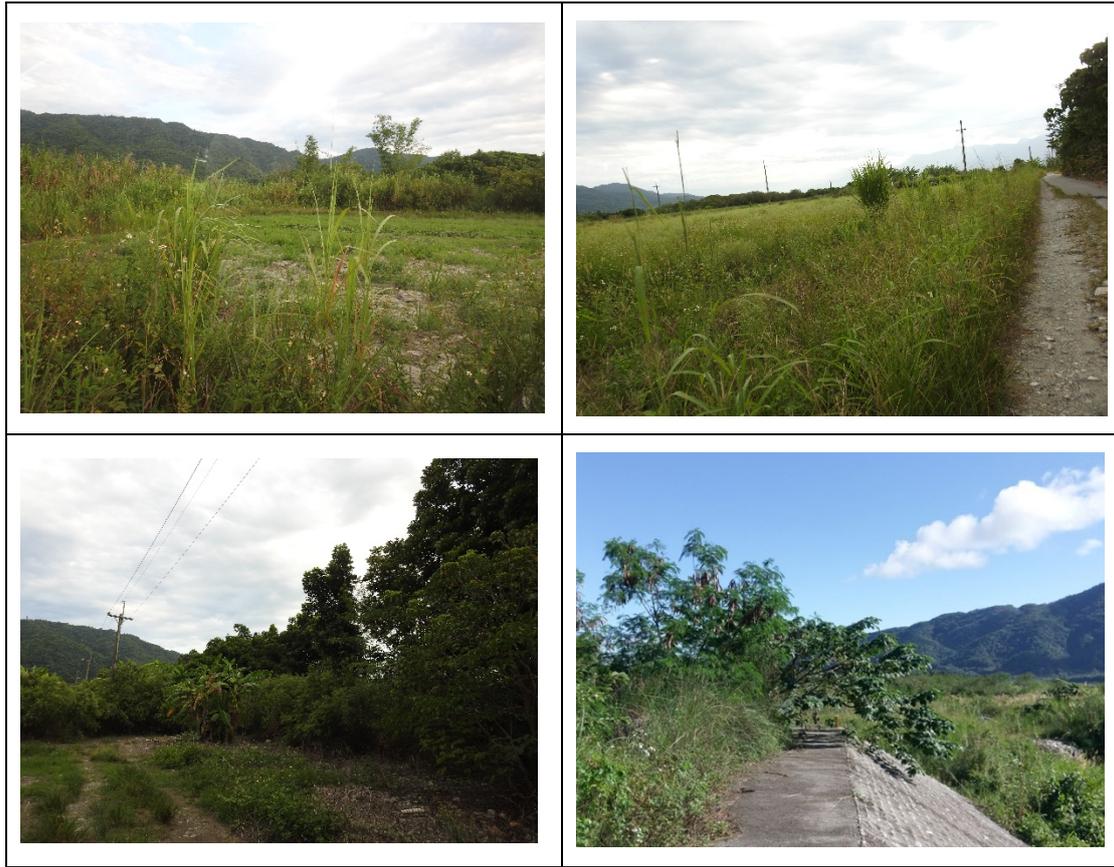
圖 3.2.3-1 花蓮溪吳全堤段防災減災工程棲地環境

現地勘查於109年8月25日執行，預定施工範圍沿線多為農地與雜木林，施工起點鄰近吳全公墓與水產養殖場，整體工程與花蓮溪水域距離約100至400公尺。

- (1) 建議以恢復河岸草生棲地為目標，興建護岸採取緩坡多孔隙形式，如乾砌石、土坡等友善方案，增加孔隙度，以利後續植生恢復。坡度建議小於45度，維持橫向連接性，或保留局部緩坡連結周邊農田或森林棲地。
- (2) 河道中草生地為保育類II級環頸雉、台灣畫眉，與一般類之扇尾鶯科、秧雞科等鳥類棲地，工程範圍外之草生地不干擾，避免過度開挖，破壞偏好上述鳥類之棲地。

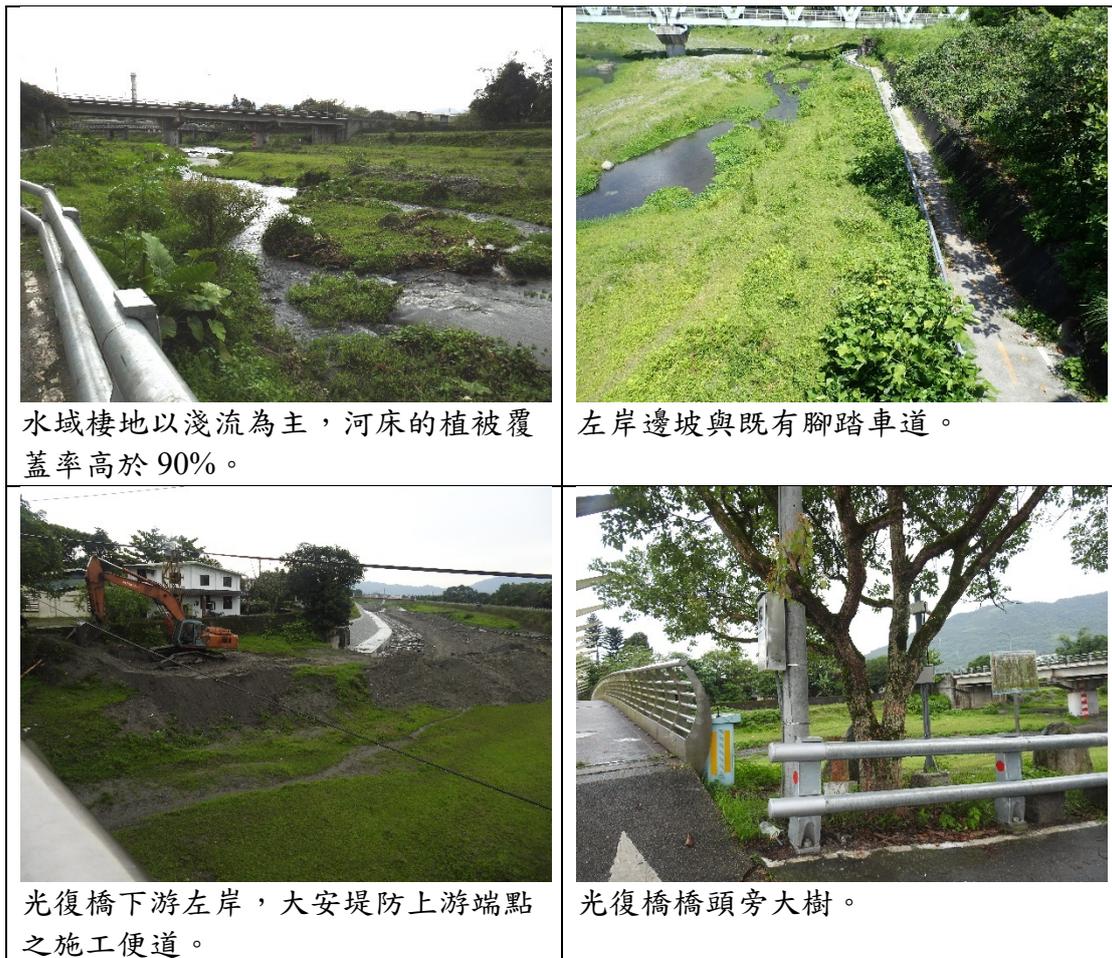
圖 3.3.1-1 光復溪大安堤段防災減災工程棲地環境

堤防下方的河床屬於辨狀河，由一至兩股水流交錯，並有多數沉積砂洲的河道。現勘當日(2020/5/19、2020/6/18)行水區域僅占河寬的1/8~1/10，灘地的植被覆蓋率90%，其植生以草本植物為主，並有稀疏的小灌木生長。優勢的草本植物包括：兩耳草、大花咸豐草、菁芳草，木本植物包括：雞冠荊桐、正榕、白雞油、蟲屎、食茱萸。

水量穩定，流路蜿蜒，水域型態多為淺流，並有淺瀨與緩流。底質則包含礫石、卵石與圓石。2020/5/19、2020/6/18兩次現勘之物種紀錄包含魚類：吳郭魚、粗首馬口鱮、鯉、臺灣石鱸；鳥類：麻雀、烏頭翁、燕子(不確定種)、南亞夜鷹、小白鷺、紅冠水雞、白鵝鴿、紅嘴黑鵝、白尾八哥、紅鳩、五色鳥(聽音)。

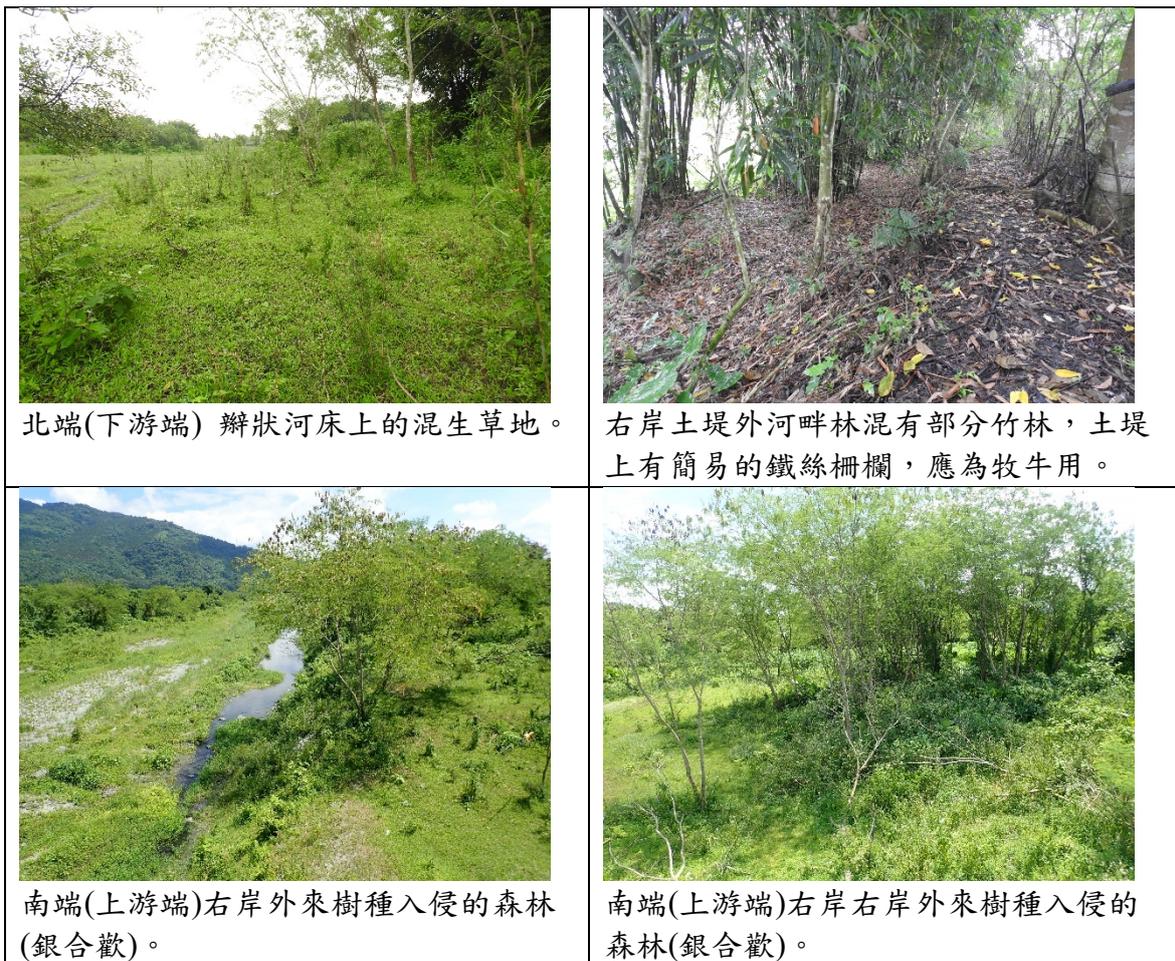
圖 3.3.1-2 光復溪大安堤段防災減災工程(右岸)棲地環境

水域環境屬於辮狀河，此段僅一股主要水流，水量穩定，流路蜿蜒，水域型態多為淺流，並有淺瀨與緩流，現勘當日(2020/5/19、2020/6/18)行水區域僅占河寬的1/8~1/10。底質則包含礫石、卵石與圓石。灘地的植被覆蓋率接近100%，棲地類型包括辮狀河床上的混生草地、河畔林(混有部分竹林)以及外來樹種入侵的森林(銀合歡)。混生草地與河畔林的草本植物包括：兩耳草、大花咸豐草、菁芳草、象草、短穎馬唐、粉綠虎尾藻、輪傘莎草、茵陳蒿、野陳蒿、水竹葉、裂葉月見草等，木本植物包括：蟲屎、食茱萸、烏柏、蜜花苧麻、水柳、銀合歡、血桐、萬桃花、馬纓丹等。現勘動物紀錄包括山羌、麻雀、烏頭翁、燕子(不確定種)、南亞夜鷹、小白鷺、紅冠水雞、白鵪鶉、紅嘴黑鵝、白尾八哥、紅鳩、五色鳥(聽音)、吳郭魚、粗首馬口鱮、鯉、臺灣石鱸。

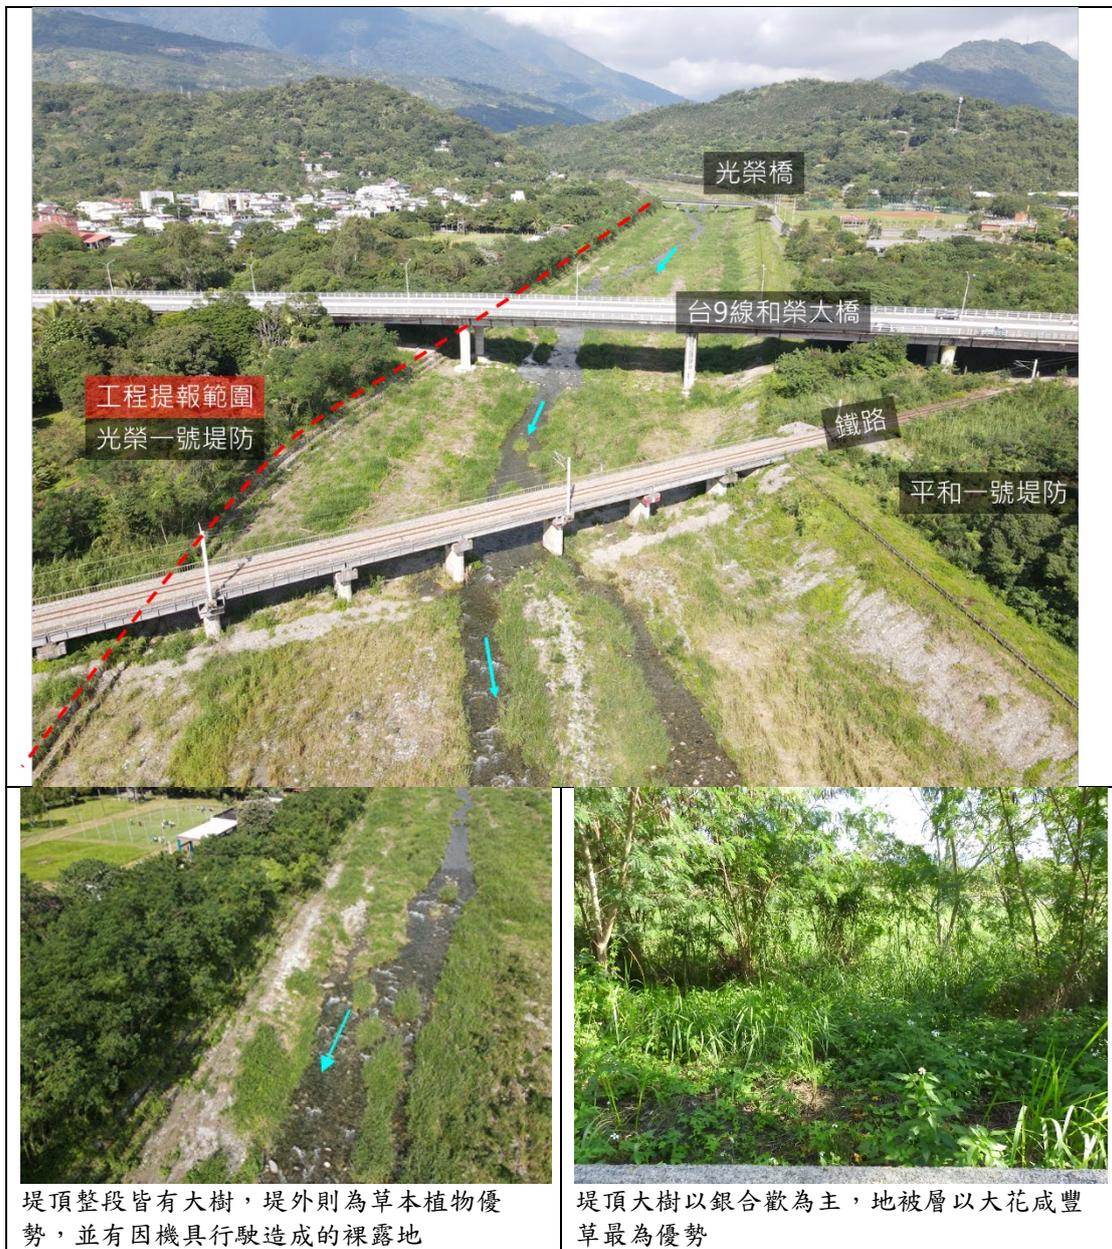
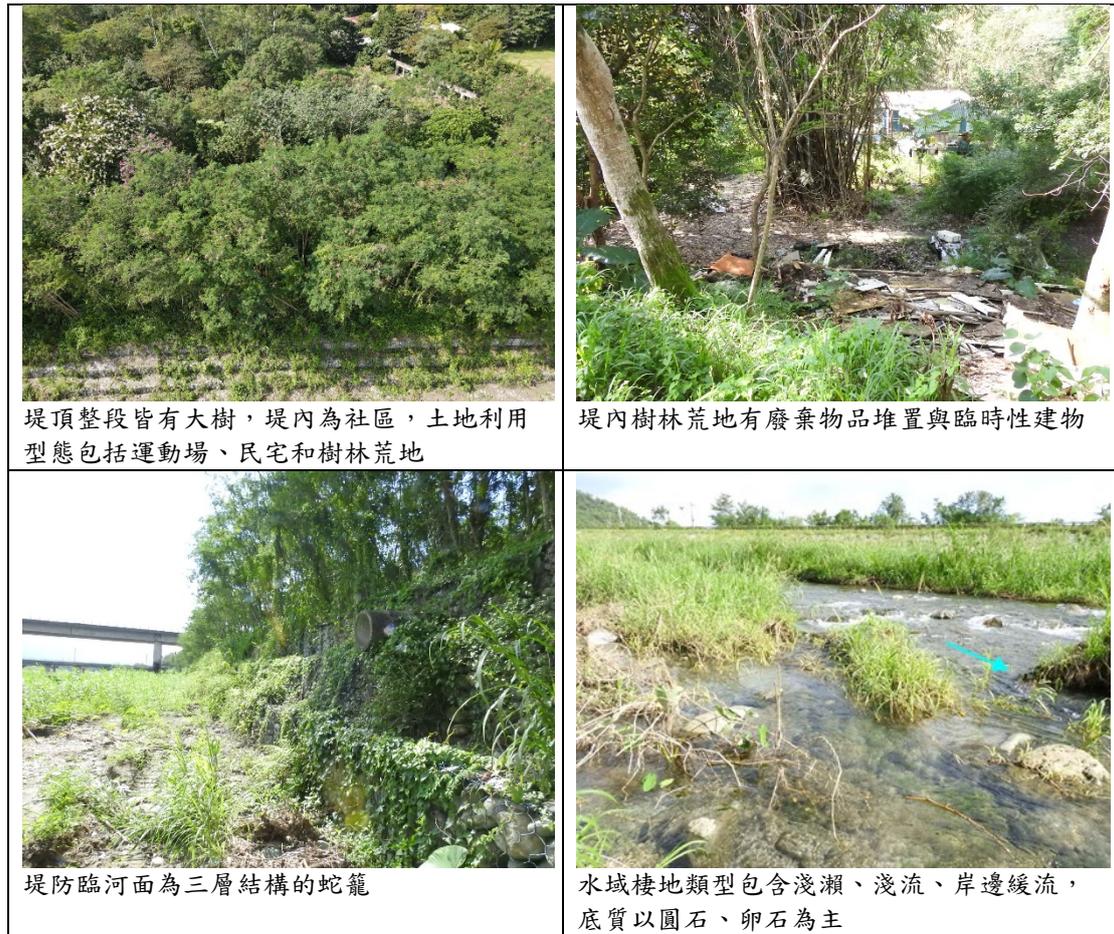
圖 3.5.3-1 荖溪光榮一號堤段河川環境改善工程棲地環境

左、右岸鄰近光榮與平和聚落，河道兩側設有緩坡綠化之堤防，堤內為社區，土地利用型態包括運動場和民宅，棲地類型除了運動場之外多為樹林荒地，並間雜有廢棄物品堆置與臨時性建物。

本段堤防臨河面為三層結構的蛇籠，堤外為草本植物優勢，並有因機具行駛造成的裸露地。堤頂為不透水鋪面的人行空間，兩側整段皆有大樹，以銀合歡為主，雜有數株洋紫荊等人為栽植的大樹，地被層則以大花咸豐草最為優勢。

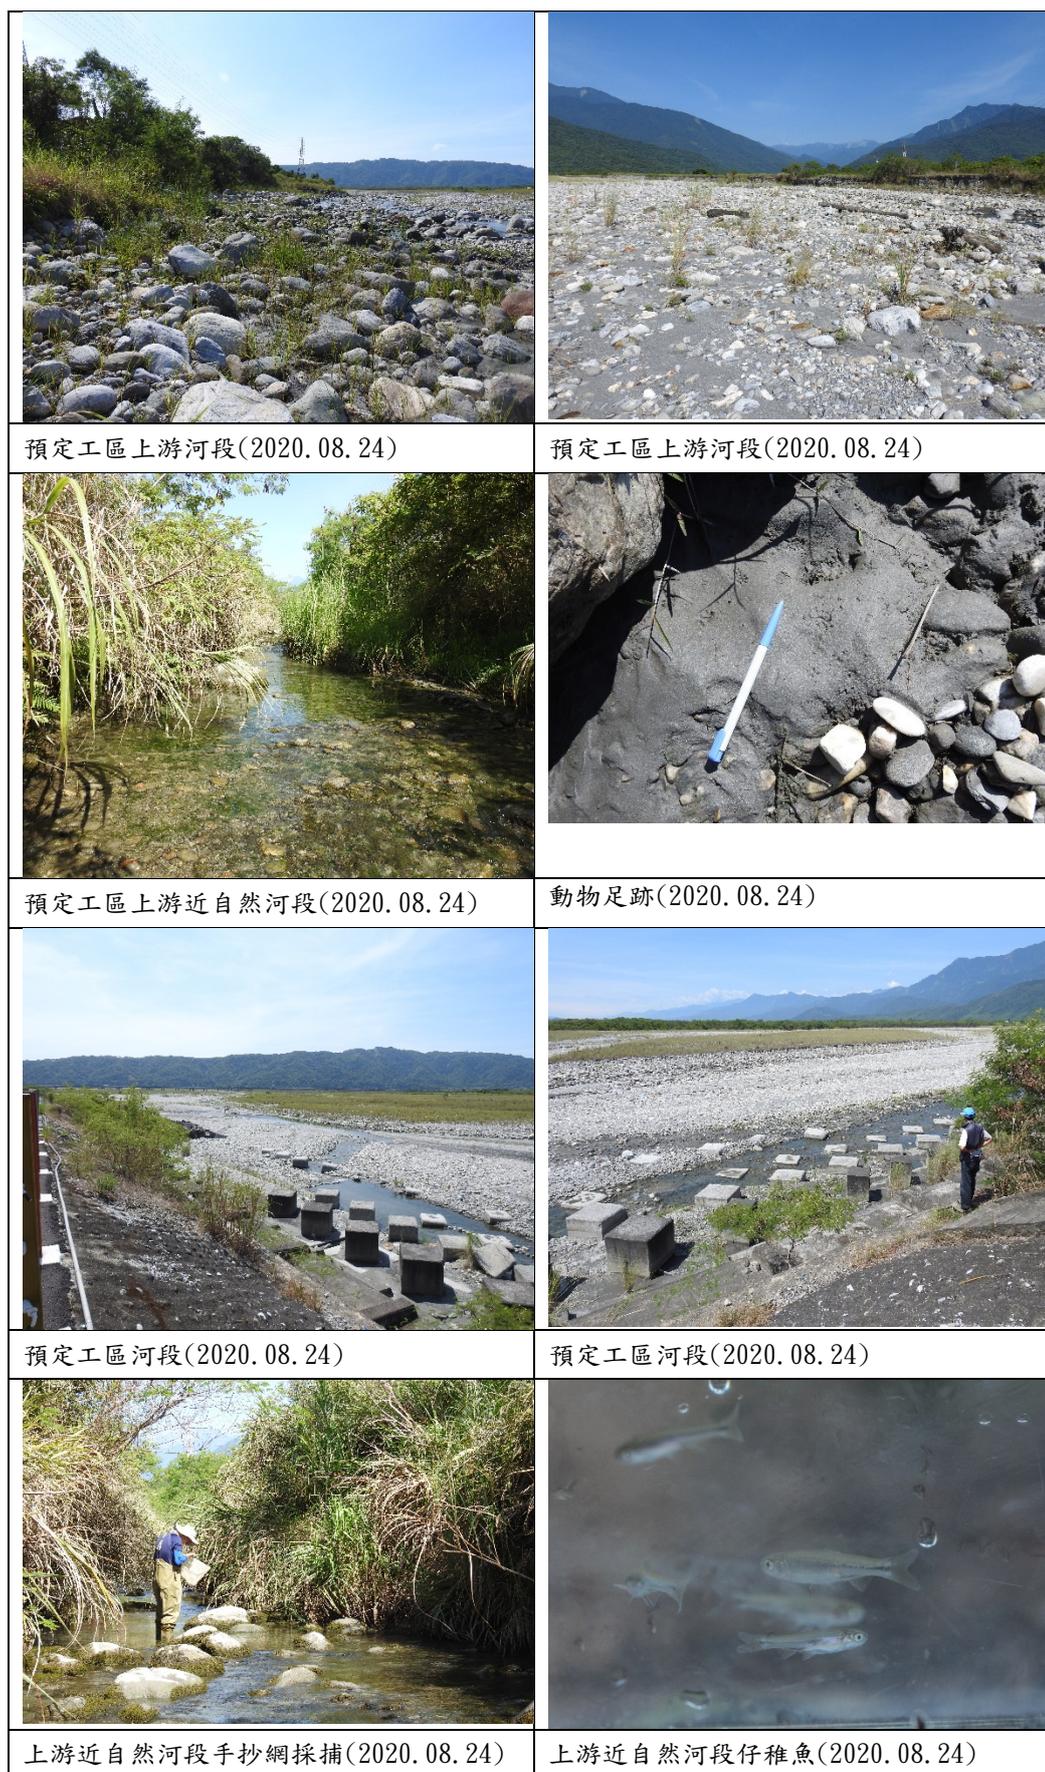
圖 4.4.2-1 木瓜溪初英二號堤段防災減災工程棲地環境影像

預定工區範圍河段皆已興建堤防(左/岸：初英二號堤防、右岸：志學堤防)，堤防上除草本植物外也有數棵銀合歡生長；8/24現勘當日河道內水域環境可見淺水急流、淺水緩流、深水急流等三種水域型態，且主流河道可直接觀察到鯉科魚類幼魚活動。現勘當日也另排時間前往預定工區上游約1公里處河段勘查，該河段除主流河道外也具備近自然草溝水域環境，為菊池氏細鯽潛在棲息環境。

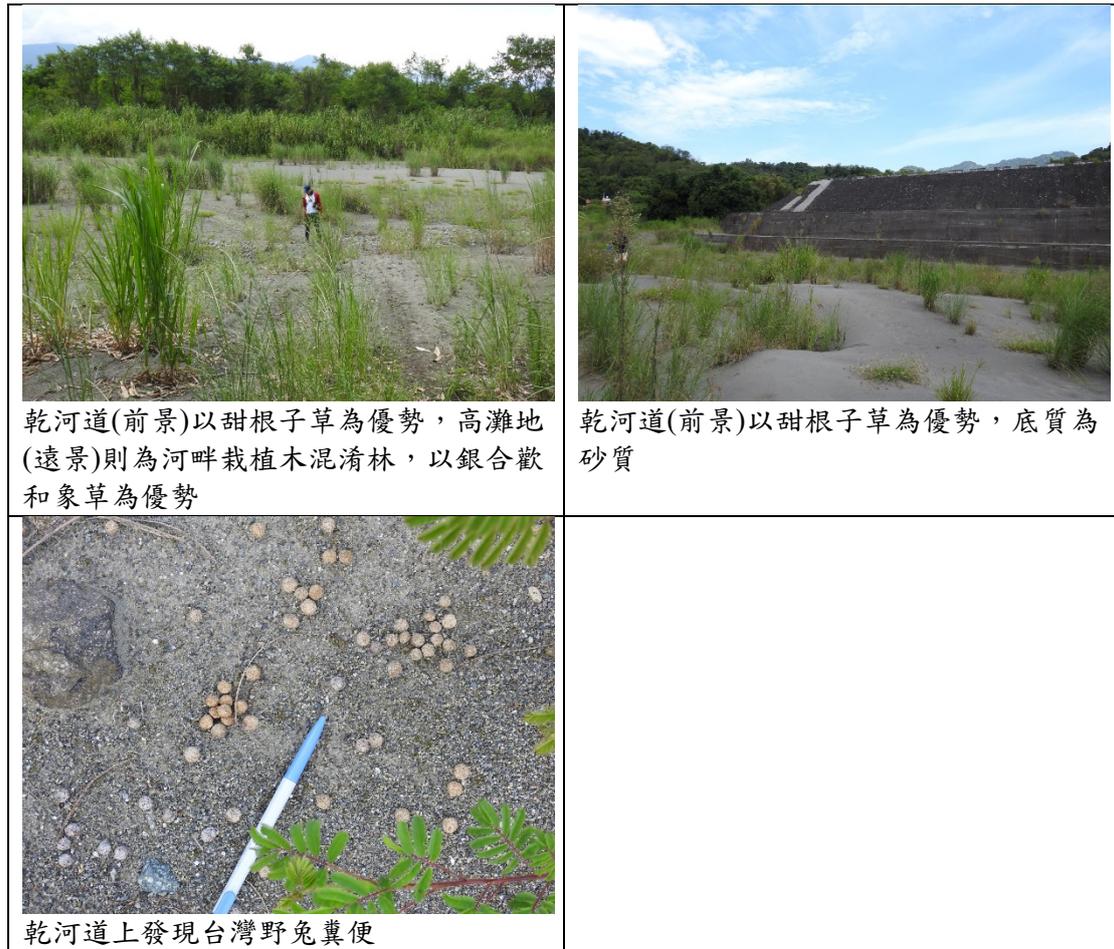
圖 4.5.2-1 秀姑巒溪德武堤段棲地環境影像

預定辦理河道整理的區域為河道內高灘地，包含乾河道與已穩定成林的銀合歡林。乾河道的部分以草本植物為主，底質為砂質，甜根子草為其中的優勢種，另有大花咸豐草、香附子、龍爪茅、野苧蒿、大飛揚草、田菁、含羞草、紅毛草等植種，現勘時有紀錄到環頸雉、侏儒蜻蜓和台灣野兔糞便，此處棲地亦屬以上動物慣常使用的環境。已穩定成林的高灘地屬於河畔栽植木混淆林，以銀合歡和象草為優勢植物。

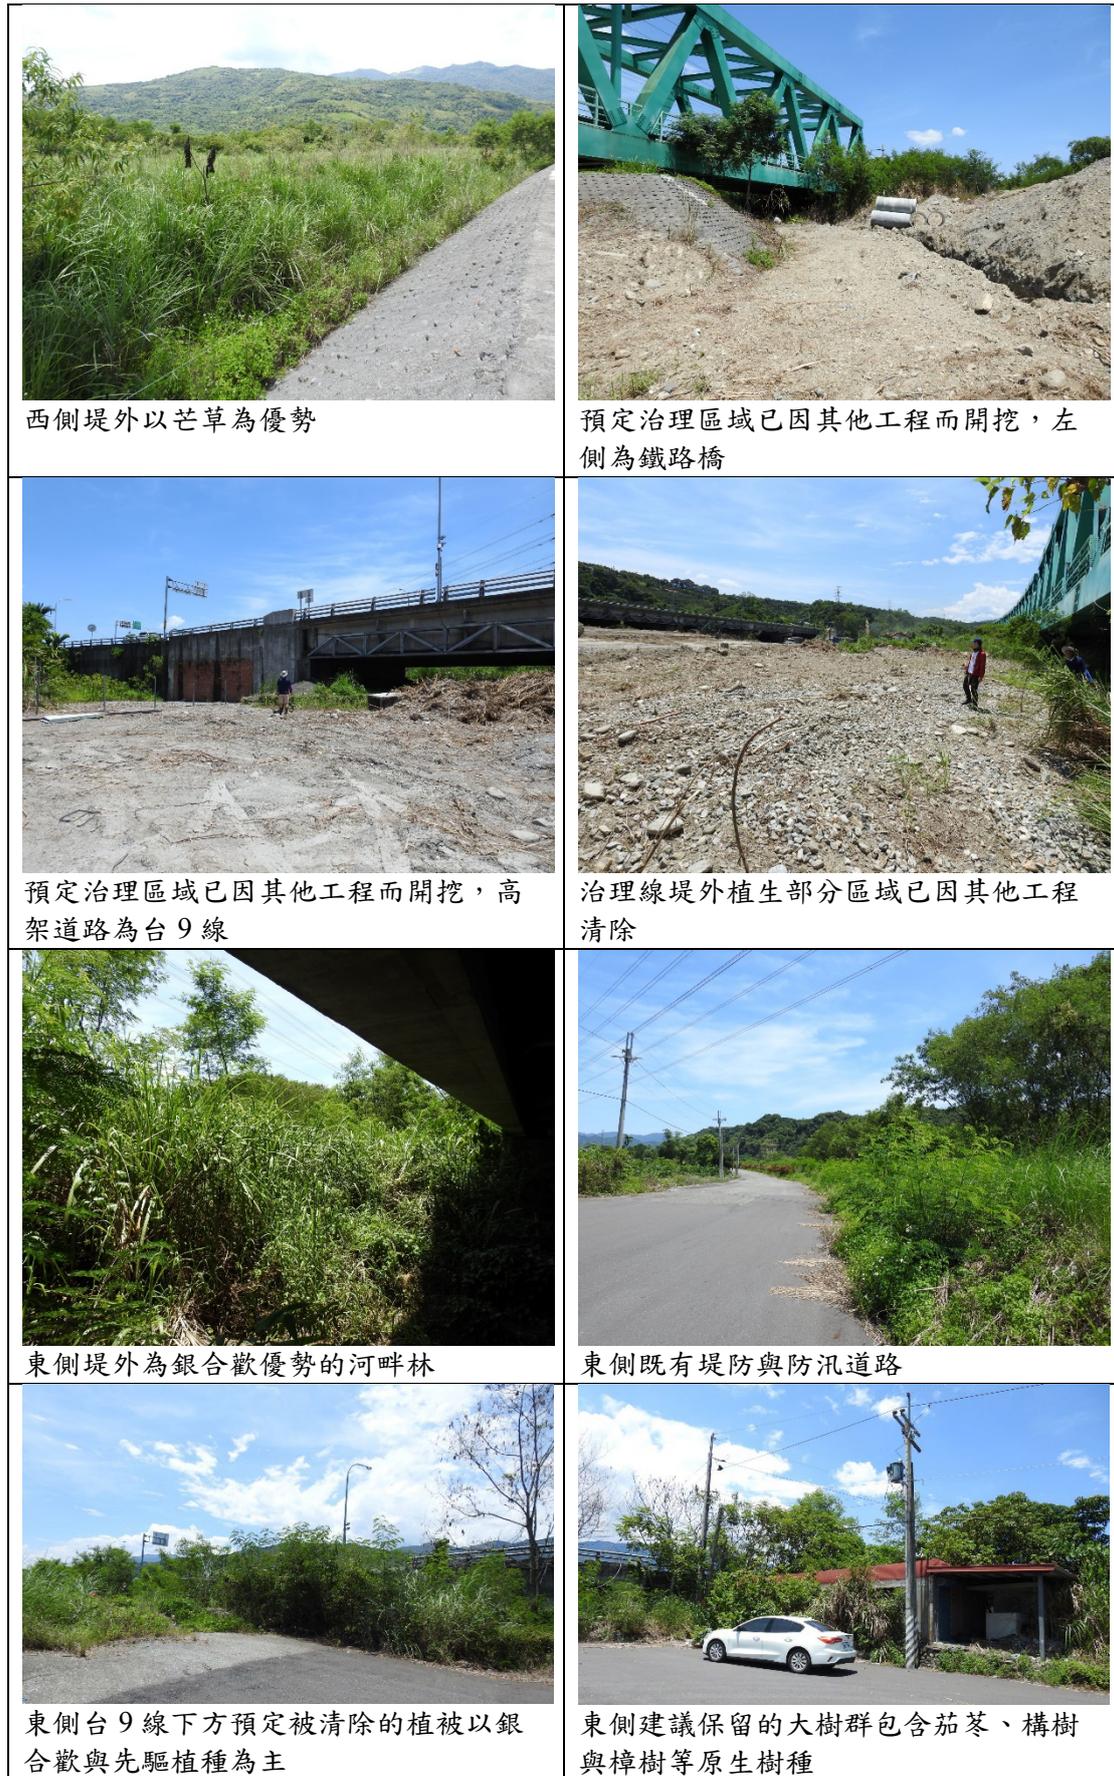
圖 4.5.2-2 紅葉溪瑞穗堤段棲地環境影像

預定施作堤防的區域已因其他工程開挖，地表裸露，並有機具與人員持續使用中，東西兩側的橋下空間則生長有構樹、海金沙、小花蔓澤蘭、芒草等植物。北面鄰近檳榔園，作物包括檳榔和一米高的柚子樹，並有小葉桑、血桐等先驅植物混生。東側在台9線另一邊為既有堤防與防汛道路，堤外為銀合歡優勢的河畔林，堤內可能為工程影響範圍則以先驅植種和銀合歡為主，包括茄苳、構樹、芒草、大花咸豐草、羅氏鹽膚木等，其中防汛道路旁有一處大樹群，包含茄苳、構樹與樟樹，建議列為保全對象。西側在鐵路橋另一邊同樣為既有堤防與防汛道路，堤外以芒草、大花咸豐草為優勢植物，並有銀合歡、楊波、羅氏鹽膚木等零星樹種生長。

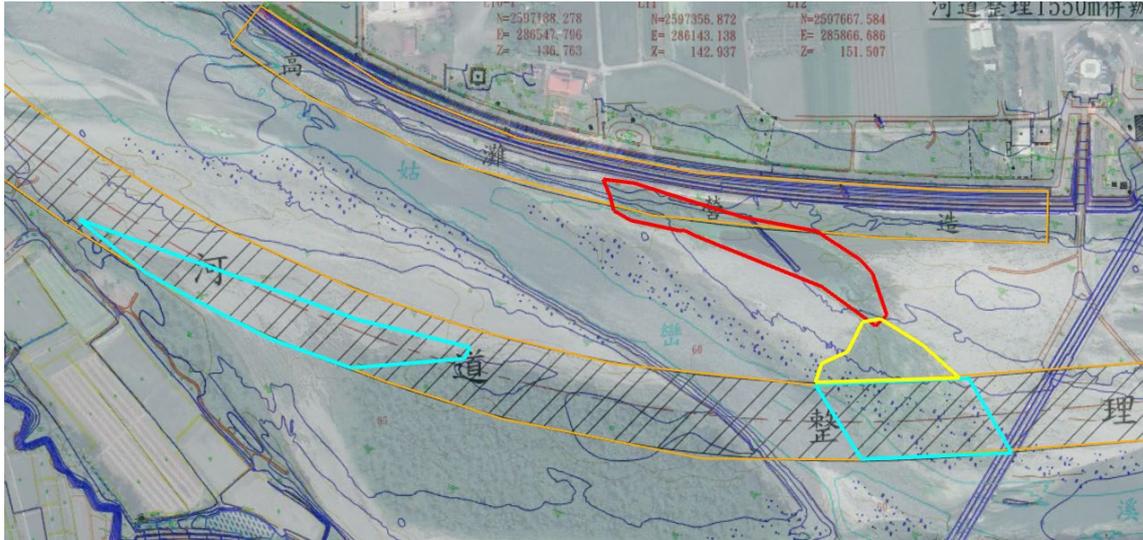
圖 4.5.3-1 秀姑巒溪德武堤段建議保全對象/區域與表土保存施作區域

註：紅色區域為潭區，建議列為保全對象。黃色區域為有植物生長的區域，施工便道應避免使用。藍色區域為建議施作表土保存之區域。

生態議題及保全對象	生態影響預測	保育對策	保育原則
潭區與周邊植生	工程擾動良好棲地，使棲地面積減少、部分區域的棲地品質下降，並導致動植物死亡。	高灘營造區域建議迴避潭區。	迴避
河道中草生地與裸露地為動物棲地	河道中草生地與裸露地為鳥類燕鴿(保育類 III)等動物之棲息地，工程如過度開挖，干擾棲地	設計平面圖應標示施工擾動範圍，包括施工便道位置，施工便道應避免使用有植物生長的區域，優先使用現有的建成地區或裸露地。	縮小
河道中的植物多樣性	移除表層的土壤也連帶移除了此地的種子庫，將使植物難以長回來，或者變成以外來入侵種維優勢的單一植被相。尤其在寬闊的主流河道常以一年生的草本植物為主，大面積的工程干擾也使種源在完工後不容易補充，保留種子庫對河道中的植物多樣性更顯重要。	編列表土保存經費與工項，其執行原則包括： (a) 於指定區域，收集表層 15 公分的土壤，收集時不需移除土中殘根與雜草。 (b) 表土堆置於指定位置，應覆蓋黑色不透水性鋪面，並保持平緩坡度以利排水，作業機械操作時避免輾壓而破壞土壤物理結構。堆置期間注意排水、保持乾燥，不須灑水。土堆高度若高於 1 公尺，土堆底層於堆置前需鋪設 20 公分以上利於排水之鋪面(如碎石等)。 (c) 完工後將表土回填於原來收集表土的那些區域，鋪設深度應少於 20 公分。回填之表土不宜直接混合基肥、土壤改良劑或其他資材，避免改變土壤特性，影響種子活性。	減輕
燕鴿利用河床砂洲繁殖	燕鴿(保育類 III)利用裸露河灘地繁殖，工程擾動如在其繁殖期間(4-7 月)，將直接導致利用此地的鳥類繁殖失敗。	建議河道整理部分的施工於 4 月前開挖，以避免鳥類前來工區築巢。若施工期間介於 4 月至 7 月間，應於施工前與生態團隊、主辦單位、營造廠商共同討論合適的保育措施。	迴避
原生樹木生長	施工導致樹木受傷或死亡。	迴避原生樹木生長的區域，包括檳榔園與台 9 線東側的大樹群，此 2 處區域應列為保全區域，標示於設計平面圖，並於施工前以警示帶或	迴避

生態議題及保全對象	生態影響預測	保育對策	保育原則
		其他明顯標誌，避免施工機具誤入。	
河畔林	河畔林為多種生物可利用的棲地，施工移除河畔林將使棲地面積減少。	由於本段堤防僅約 100 公尺長，建議在防汛機能許可的情況下，堤防表面採取多孔隙的設計，例如以乾砌石、石籠、植生槽、漿砌石但不滿漿、表面覆土...等工法，讓完工後的堤防也能回覆植被覆蓋。	減輕
動物通行、堤內與堤外棲地連結	本段堤防破口在過去十年內都是此岸左右各兩公里的區段內，堤內與堤外棲地的唯一連結，對於動物通行應有重要功能。	因此，建議堤防設計維護中小型動物通行順暢，堤防設計應在全段或部分區段滿足以下條件：坡度應至少 1:1 或更緩、堤防剖面應無明顯落差、堤防表面如無植生則應維持粗糙面以利動物攀爬。	減輕
水質保護	機具過水將導致水質混濁，影響水中生物生存。	應妥善設置排擋水，使水流不經過正在施工的區域；如機具需過水，應設置涵管等設施，避免機具入水。	減輕
	凝結前的混凝土會汙染水質，影響水中生物生存。	不可於溪流中清洗剩餘的混凝土。	減輕
維護既有植生	土方或機具堆置與施工期間使用影響既有植被生長。	如需暫置土方、機具等，應避免使用有植物生長的區域，優先使用既有建成地區(例如堤防、道路、人為產生的空地等)或裸露地。	減輕
維護自然棲地	未經管理的廢棄物堆置危害自然棲地。	禁止混凝土、廢土、廢棄物、垃圾等堆置於工區範圍外。	減輕
工區周圍活動之野生動物	工程相關人員捕捉或驚擾導致區域內野生動物活動減少。	工區周圍如出現野生生物，不捕捉、不驚擾。	減輕
施工管理	設計與施工方式變更，有機會牽涉到新的生態課題。	設計/施工方式變更通報： 若設計與施工方式變更，應於變更前通知生態團隊，以提供相應的環境友善建議與評估。	其他

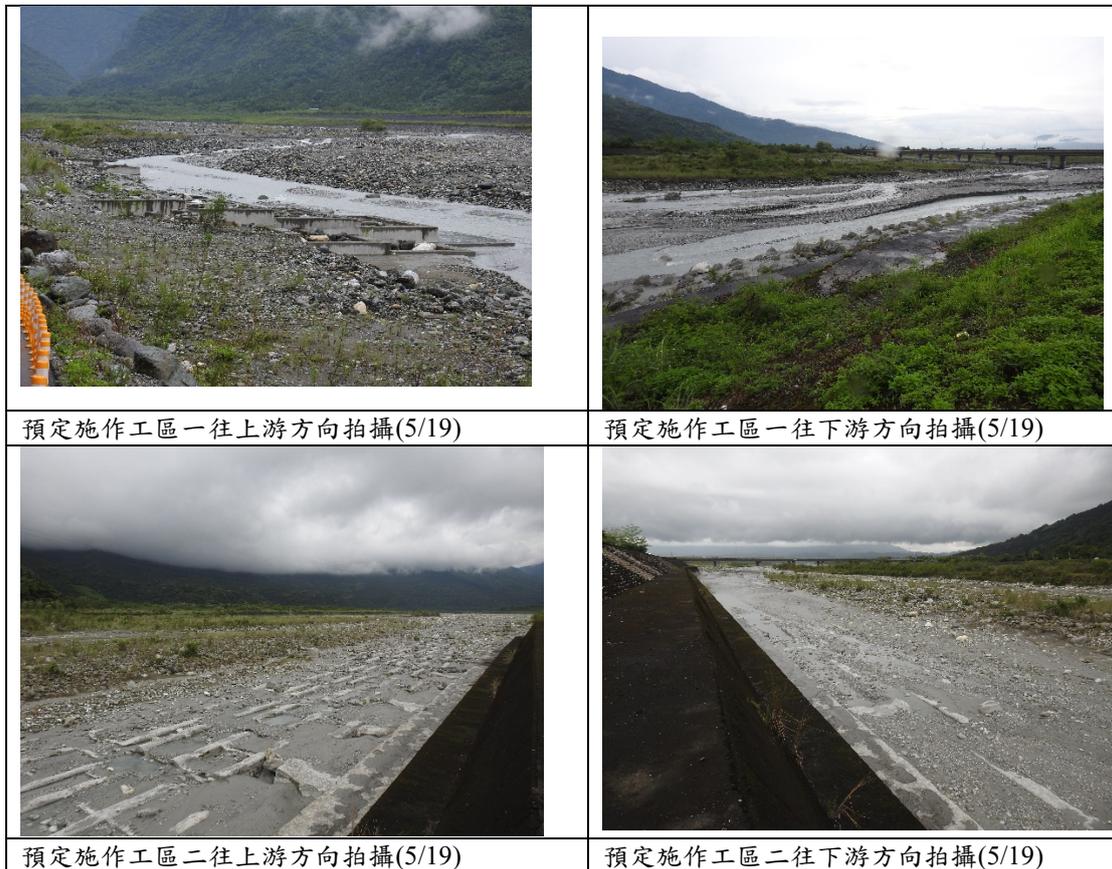
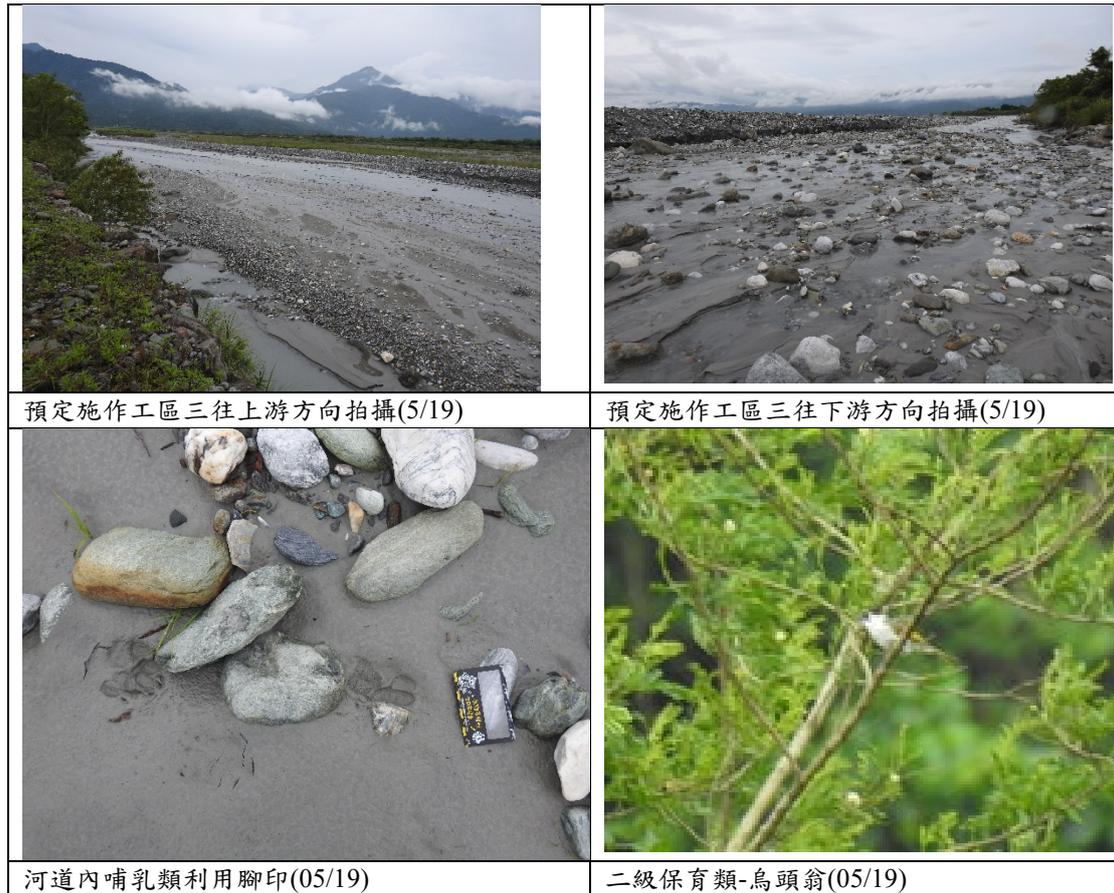
圖 4.6.2-1 馬鞍溪光復二號堤段防災減災工程現地環境照片

馬鞍溪為花蓮溪上游的支流，工程段河寬400公尺，屬辮狀河道。堤岸植生有銀合歡(外來種)入侵，但仍交雜許多原生植物生存，包含：野茼蒿、鱗蓋鳳尾蕨、澤苦菜、密毛小毛蕨、宜梧、芭樂、台灣海桐、山欖、血桐、構樹、漢氏山葡萄、白雞油、野菰、海金沙、扭鞘香茅，此區陸域植被物種多樣性較高，建議原地保留多種類的原生喬木；工區現勘亦紀錄有鳥類：黃尾鶇、黃鶇。工區因交通不易抵達，過往的調查和物種出現紀錄較為貧乏，然現勘判斷人為周邊環境的人為干擾程度低，物種多樣性較高，俱較為穩定的生態系統服務之功能，且銀合歡等外來種入侵現象非全面侵占。

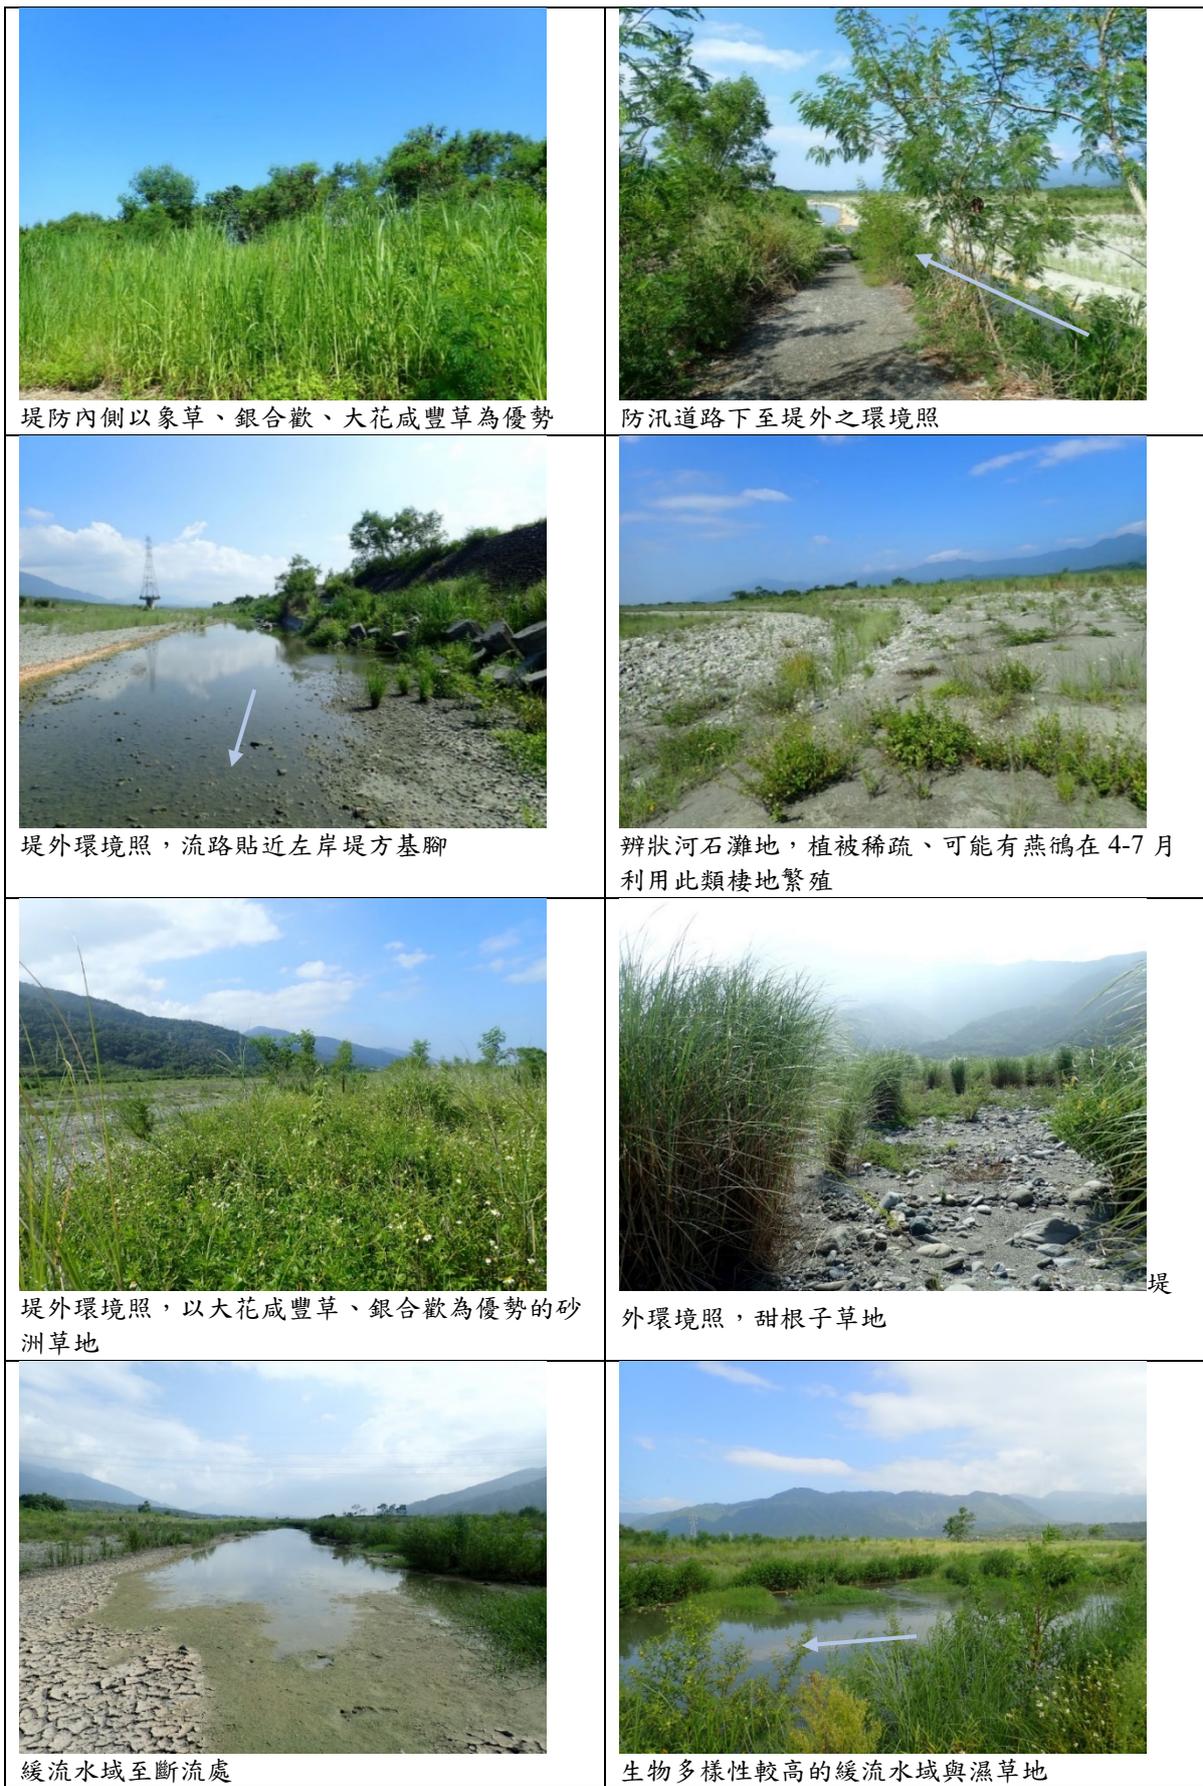
圖 4.8.1-1 秀姑巒溪古風堤段防災減災工程現地環境照片

河道內生物多樣性高、且有較多動物利用的棲地為緩流水域，以及該水域周圍的濕草地(位置請看生態關注區域圖)，現勘紀錄有120隻以上的花嘴鴨及少數小白鷺，其他已知會出現在河道內的大白鷺、中白鷺、黃鵪鶉、環頸雉、侏儒蜻蜓等動物也都會利用此類棲地。此外，此區作為旱季時河道內殘存的水域環境應亦有作為水域動物庇護所的功能。

植被稀疏的石灘為II級保育類燕鴿會利用的繁殖棲地，不過由於這樣的石灘地在整段花東縱谷都有分布，此工區影響的河段長度約為1公里，其上下游都有同類型棲地分布，文獻蒐集與現勘並未發現燕鴿密集利用工區內棲地，經評估本工程對燕鴿繁殖的影響應屬有限，並可透過繁殖季節(4-7月)前的監測與趨避，使燕鴿放棄利用工區內棲地繁殖，達到迴避影響的目的。

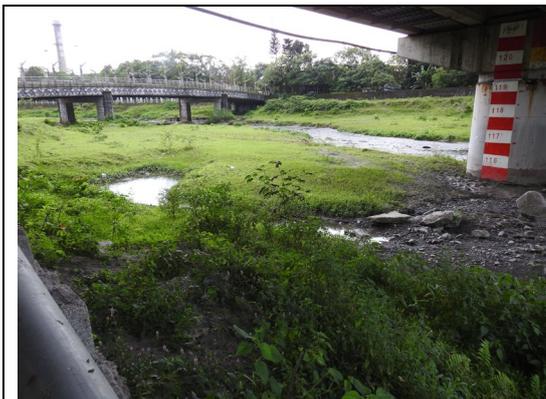
圖 1 蜻蜓等昆蟲習慣利用的緩水域，建議維持其自然狀況，亦可在完工後擇取局部區域營造緩水域空間。

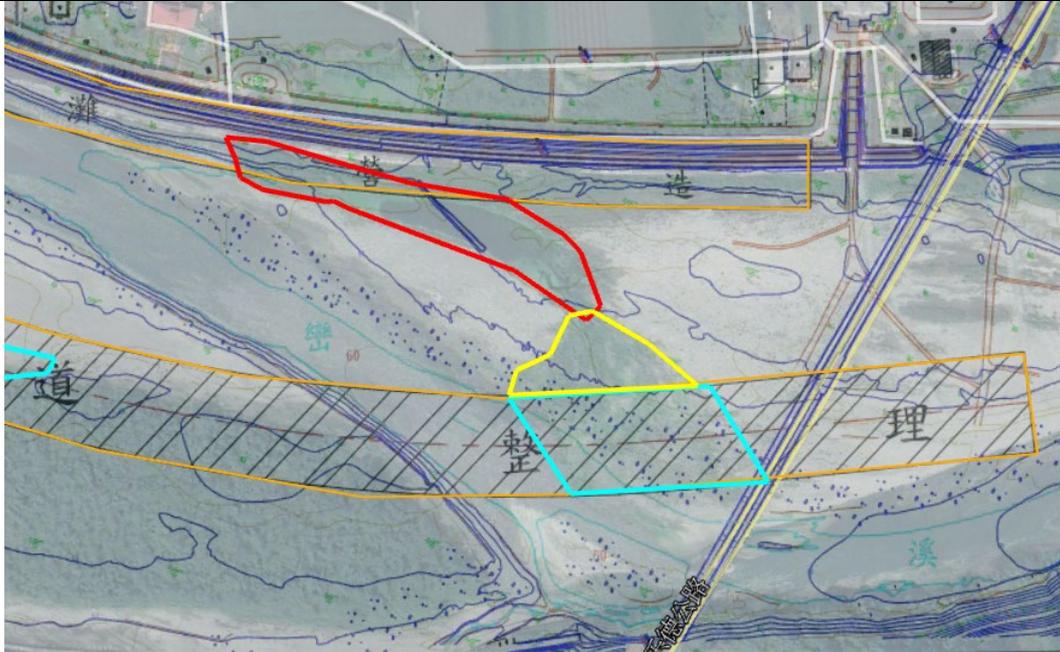
【德武工區】潭區(圖中紅色區域)水量穩定，周邊植生良好，應為野生動物經常利用的區域
