# 中港溪東興堤防環境營造工程(四)、(五) 維護管理階段 生態檢核作業成果

水利工程快速棲地生態評估表

| | 工程名稱 | 中港溪東興堤防環境改善工程(四) | 工程階段 | <input type="checkbox"/> 計畫提報階段 <input type="checkbox"/> 調查設計階段 <input type="checkbox"/> 施工階段 <input checked="" type="checkbox"/> 維管階段 | | | |

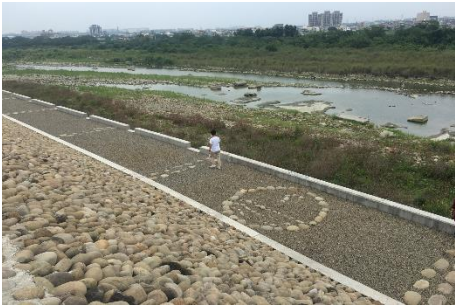
| 類別 | | ③<br>評估因子勾選 | ④<br>評分<br>(1-10) | ⑤<br>未來可採行的生態友善策略或措施 | 現場照片 |
|---|---|---|---|---|---|
| 水的特性 | (A)水域<br>型態多樣性 | <p>Q：您看到幾種水域型態?(可複選)<br/> <input checked="" type="checkbox"/>淺流、<input checked="" type="checkbox"/>淺瀨、<input checked="" type="checkbox"/>深流、<input type="checkbox"/>深潭、<input checked="" type="checkbox"/>岸邊緩流、<input type="checkbox"/>其他<br/> (什麼是水域型態? 詳表 A-1 水域型態分類標準表)</p> <p>評分標準：(詳參照表 A 項)<br/> <input checked="" type="checkbox"/>水域型態出現 4 種以上：10 分<br/> <input type="checkbox"/>水域型態出現 3 種：6 分<br/> <input type="checkbox"/>水域型態出現 2 種：3 分<br/> <input type="checkbox"/>水域型態出現 1 種：1 分<br/> <input type="checkbox"/>同上，且水道受人工建造物限制，水流無自然擺盪之機會：0 分</p> <p>生態意義：檢視現況棲地的多樣性狀態</p> | 10 | <input type="checkbox"/> 增加水流型態多樣化<br><input checked="" type="checkbox"/> 避免施作大量硬體設施<br><input type="checkbox"/> 增加水流自然擺盪之機會<br><input type="checkbox"/> 縮小工程量體或規模<br><input type="checkbox"/> 進行河川(區排)情勢調查中的專題或專業調查<br><input type="checkbox"/> 避免全斷面流速過快<br><input type="checkbox"/> 增加棲地水深<br><input type="checkbox"/> 其 他 | |

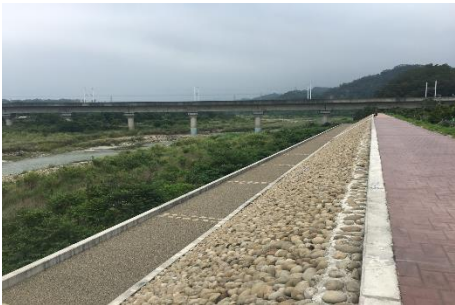
| 類別 | | ③<br>評估因子勾選 | ④<br>評分<br>(1-10) | ⑤<br>未來可採行的生態友善策略或措施 | 現場照片 |
|---|---|---|---|---|---|
| | (B)水域<br>廊道連續性 | <p>Q：您看到水域廊道狀態(沿著水流方向的水流連續性)為何?</p> <p>評分標準：(詳參照表 B 項)<br/> <input checked="" type="checkbox"/>仍維持自然狀態：10 分<br/> <input type="checkbox"/>受工程影響廊道連續性未遭受阻斷，主流河道型態明顯呈穩定狀態：6 分<br/> <input type="checkbox"/>受工程影響廊道連續性未遭受阻斷，主流河道型態未達穩定狀態：3 分<br/> <input type="checkbox"/>廊道受工程影響連續性遭阻斷，造成上下游生物遷徙及物質傳輸困難：1 分<br/> <input type="checkbox"/>同上，且橫向結構物造成水量減少(如伏流)：0 分</p> | 10 | <input type="checkbox"/> 降低橫向結構物高差<br><input type="checkbox"/> 避免橫向結構物完全橫跨斷面<br><input type="checkbox"/> 縮減橫向結構物體量體或規模<br><input checked="" type="checkbox"/> 維持水路蜿蜒<br><input type="checkbox"/> 其 他 | |

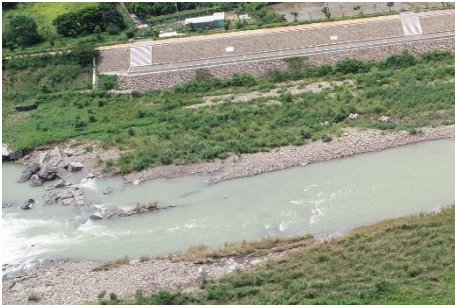
| 類別 | | ③<br>評估因子勾選 | ④<br>評分<br>(1-10) | ⑤<br>未來可採行的生態友善策略或措施 | 現場照片 |
|---|---|---|---|---|---|
| | (C)水質 | Q：您看到聞到的水是否異常?(異常的水質指標如下，可複選)<br><input type="checkbox"/> 濁度太高、 <input type="checkbox"/> 味道有異味、 <input type="checkbox"/> 優養情形(水表有浮藻類) | 10 | <input type="checkbox"/> 維持水量充足<br><input type="checkbox"/> 維持水路洪枯流量變動<br><input type="checkbox"/> 調整設計，增加水深<br><input type="checkbox"/> 檢視區域內各事業放流水是否符合放流水標準<br><input checked="" type="checkbox"/> 調整設計，增加水流曝氣機會<br><input type="checkbox"/> 建議進行河川區排情勢調查之簡易水質調查監測<br><input type="checkbox"/> 其 他<br>_____ | |
| | | 評分標準：(詳參照表 C 項)<br><input checked="" type="checkbox"/> 皆無異常，河道具曝氣作用之跌水：10 分<br><input type="checkbox"/> 水質指標皆無異常，河道流速緩慢且坡降平緩：6 分<br><input type="checkbox"/> 水質指標有任一項出現異常：3 分<br><input type="checkbox"/> 水質指標有超過一項以上出現異常：1 分<br><input type="checkbox"/> 水質指標有超過一項以上出現異常，且表面有浮油及垃圾等：0 分 | | | |

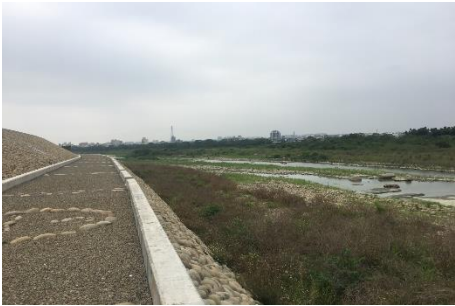
| 類別 | | ③<br>評估因子勾選 | ④<br>評分<br>(1-10) | ⑤<br>未來可採行的生態友善策略或措施 | 現場照片 |
|---|---|---|---|---|---|
| | | Q：河岸穩定度及受到沖刷干擾程度<br>評分標準：<br><input type="checkbox"/> 河岸穩定(自然岩壁、穩定石塊或完整濱岸森林所組成)，小於 5%河岸受到沖刷干擾、<br><input checked="" type="checkbox"/> 河岸中度穩定(多為礫石與土壤膠結或為人工構造物)，5%~30%河岸受沖刷干擾、<br><input type="checkbox"/> 河岸中度不穩定(多為土坡)，30%~60%的河岸受沖刷影響、<br><input type="checkbox"/> 河岸極不穩定(多為碎石、土質鬆軟坡面，邊坡易崩塌)，超過 60%河岸受沖刷影響 | 6 | | |

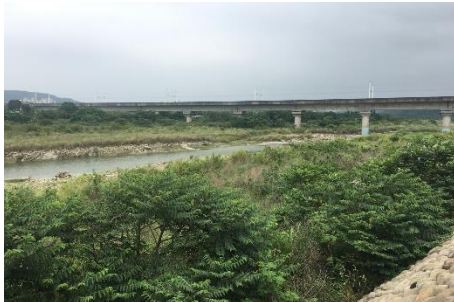
| 類別 | | ③<br>評估因子勾選 | ④<br>評分<br>(1-10) | ⑤<br>未來可採行的生態友善策略或措施 | 現場照片 |
|---|---|---|---|---|---|
| 水陸域<br>過渡帶<br>及底質<br>特性 | (E)水陸<br>域過渡帶 | Q：您看到的水陸域接界處的裸露面積佔總面積的比率有多少？<br>評分標準：<br><input type="checkbox"/> 在目標河段內，灘地裸露面積比率小於 25%：5 分<br><input checked="" type="checkbox"/> 在目標河段內，灘地裸露面積比率介於 25%-75%：3 分<br><input type="checkbox"/> 在目標河段內，灘地裸露面積比率大於 75%：1 分<br><input type="checkbox"/> 在目標河段內，完全裸露，沒有水流：0 分 | 3 | <input checked="" type="checkbox"/> 增加低水流路施設<br><input type="checkbox"/> 增加構造物表面孔隙、粗糙度<br><input type="checkbox"/> 增加植生種類與密度<br><input type="checkbox"/> 減少外來種植物數量<br><input checked="" type="checkbox"/> 維持重要保全對象(大樹或完整植被帶等)<br><input type="checkbox"/> 其他_____ | |
| | | Q：您看到控制水路的兩側是由什麼結構物跟植物所組成？<br>(詳表 D-1 河岸型式與植物覆蓋狀況分數表)<br>漿砌護岸+草花+藤 | 1 | | |

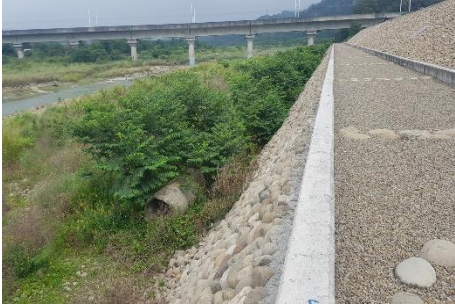
| 類別 | | ③<br>評估因子勾選 | ④<br>評分<br>(1-10) | ⑤<br>未來可採行的生態友善策略或措施 | 現場照片 |
|---|---|---|---|---|---|
| | (F)溪濱護坡植被 | <p>Q：河岸及溪濱臨岸區域植物覆蓋率與受人為影響</p> <p><b>評分標準：</b></p> <p><input checked="" type="checkbox"/> 覆蓋率超過 80%，植被未受人為影響：10 分</p> <p><input type="checkbox"/> 覆蓋率 80%~50%，植被為人工次生林，人為活動不影響植物生長：6 分</p> <p><input type="checkbox"/> 覆蓋率 80%~50%，具明顯人為干擾活動：1 分</p> <p><input type="checkbox"/> 覆蓋率少於 50%，有高度的人為開發活動破壞植被：0 分</p> | 10 | | |

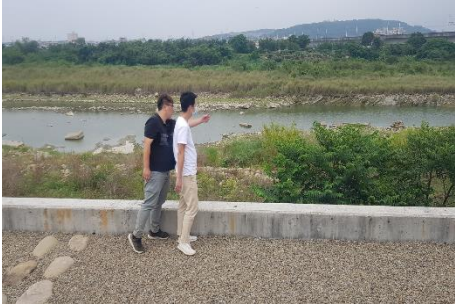
| 類別 | | ③<br>評估因子勾選 | ④<br>評分<br>(1-10) | ⑤<br>未來可採行的生態友善策略或措施 | 現場照片 |
|---|---|---|---|---|---|
| 水陸域過渡帶及底質特性 | (G)溪濱廊道連續性 | <p>Q：您看到的溪濱廊道自然程度?(垂直水流方向)(詳參照表 E 項)</p> <p><b>評分標準：</b></p> <p><input type="checkbox"/> 仍維持自然狀態：10 分</p> <p><input checked="" type="checkbox"/> 具人工構造物或其他護岸及植栽工程，低於 30%廊道連接性遭阻斷：6 分</p> <p><input type="checkbox"/> 具人工構造物或其他護岸及植栽工程，30%~60%廊道連接性遭阻斷：3 分</p> <p><input type="checkbox"/> 大於 60%之濱岸連接性遭人工構造物所阻斷：1 分</p> <p><input type="checkbox"/> 同上，且為人工構造物表面很光滑：0 分</p> | 6 | <p><input checked="" type="checkbox"/> 標示重要保全對象(大樹或完整植被帶等)</p> <p><input type="checkbox"/> 縮減工程量體或規模</p> <p><input type="checkbox"/> 建議進行河川區排情勢調查中的專題或專業調查</p> <p><input type="checkbox"/> 增加構造物表面孔隙、粗糙度</p> <p><input checked="" type="checkbox"/> 增加植生種類與密度</p> <p><input type="checkbox"/> 增加生物通道或棲地營造</p> <p><input type="checkbox"/> 降低縱向結構物的邊坡(緩坡化)</p> <p><input type="checkbox"/> 其他</p> | |

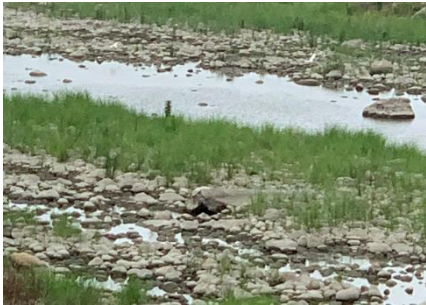
| 類別 | | ③<br>評估因子勾選 | ④<br>評分<br>(1-10) | ⑤<br>未來可採行的生態友善策略或措施 | 現場照片 |
|---|---|---|---|---|---|
| | (H)底質多樣性 | <p>Q：您看到的河段內河床底質為何？<br/> <input checked="" type="checkbox"/>漂石、<input checked="" type="checkbox"/>圓石、<input checked="" type="checkbox"/>卵石、<input checked="" type="checkbox"/>礫石、<input type="checkbox"/>混凝土等<br/> (詳表 F-1 河床底質型態分類表)</p> <p><b>評分標準：</b>被細沉積砂土覆蓋之面積比例<br/> (詳參照表 F 項)<br/> <input type="checkbox"/>面積比例小於 25%：10 分<br/> <input checked="" type="checkbox"/>面積比例介於 25%~50%：6 分<br/> <input type="checkbox"/>面積比例介於 50%~75%：3 分<br/> <input type="checkbox"/>面積比例大於 75%：1 分<br/> <input type="checkbox"/>同上，且有廢棄物。或水道底部有不透水面積，面積 &gt;1/5 水道底面積：0 分</p> <p><b>生態意義：</b>檢視棲地多樣性是否足夠及被細沉積砂土覆蓋與渠底不透水之面積比例<br/> <b>註：</b>底質分布與水利篩選有關，本項除單一樣站的評估外，建議搭配區排整體系統(上、下游)底質多樣性評估</p> | 6 | <input type="checkbox"/> 維持水路洪枯流量變動，以維持底質適度變動與更新<br><input type="checkbox"/> 減少集水區內的不當土砂來源(如，工程施作或開發是否採用集水區外的土砂材料等)<br><input type="checkbox"/> 增加渠道底面透水面積比率<br><input type="checkbox"/> 減少高濁度水流流入<br><input checked="" type="checkbox"/> 其 他<br>_____ | |

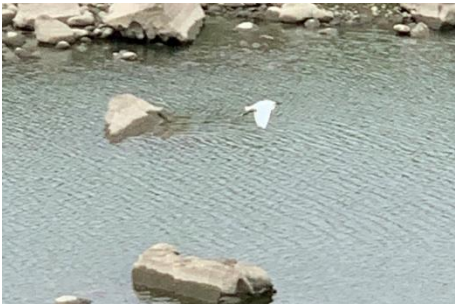
| 類別 | | ③<br>評估因子勾選 | ④<br>評分<br>(1-10) | ⑤<br>未來可採行的生態友善策略或措施 | 現場照片 |
|---|---|---|---|---|---|
| 生態特性 | (I)水生動物豐多度(原生 or 外來) | <p>Q：您看到或聽到哪些種類的生物?(可複選)<br/> <input type="checkbox"/>水棲昆蟲、<input type="checkbox"/>螺貝類、<input type="checkbox"/>蝦蟹類、<input type="checkbox"/>魚類、<input type="checkbox"/>兩棲類、<input type="checkbox"/>爬蟲類</p> <p><b>評分標準：</b><br/> <input type="checkbox"/>生物種類出現三類以上，且皆為原生種：7 分<br/> <input type="checkbox"/>生物種類出現三類以上，但少部分為外來種：4 分<br/> <input type="checkbox"/>生物種類僅出現二至三類，部分為外來種：1 分<br/> <input checked="" type="checkbox"/>生物種類僅出現一類或都沒有出現：0 分<br/> 指標生物 <input type="checkbox"/>台灣石鮒 或 田蚌：上述分數再+3 分<br/> (詳表 G-1 區排常見外來種、表 G-2 區排指標生物)</p> | 0 | <input type="checkbox"/> 縮減工程量體或規模<br><input type="checkbox"/> 調整設計，增加水深<br><input type="checkbox"/> 移地保育(需確認目標物種)<br><input type="checkbox"/> 建議進行河川區排情勢調查之簡易自主生態調查監測<br><input type="checkbox"/> 其 他<br>_____ | |

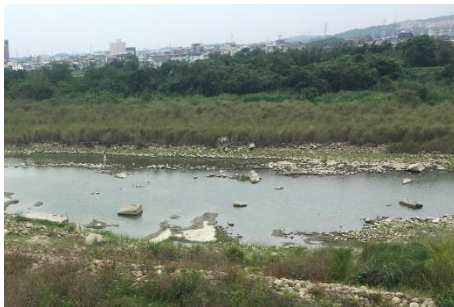
| 類別 | | ③<br>評估因子勾選 | ④<br>評分<br>(1-10) | ⑤<br>未來可採行的生態友善策略或措施 | 現場照片 |
|---|---|---|---|---|---|
| | (J)水域生產者 | Q：您看到的水是什麼顏色？<br>評分標準：<br><input type="checkbox"/> 水呈現藍色且透明度高：10 分<br><input checked="" type="checkbox"/> 水呈現黃色：6 分<br><input type="checkbox"/> 水呈現綠色：3 分<br><input type="checkbox"/> 水呈現其他色：1 分<br><input type="checkbox"/> 水呈現其他色且透明度低：0 分<br><br>生態意義：檢視水體中藻類及浮游生物(生產者)的含量及種類 | 6 | <input checked="" type="checkbox"/> 避免施工方法及過程造成濁度升高<br><input type="checkbox"/> 調整設計，增加水深<br><input type="checkbox"/> 維持水路洪枯流量變動<br><input type="checkbox"/> 檢視區域內各事業放流水是否符合放流水標準<br><input type="checkbox"/> 增加水流曝氣機會<br><input type="checkbox"/> 建議進行河川區排情勢調查之簡易水質調查監測<br><input type="checkbox"/> 其他 | |

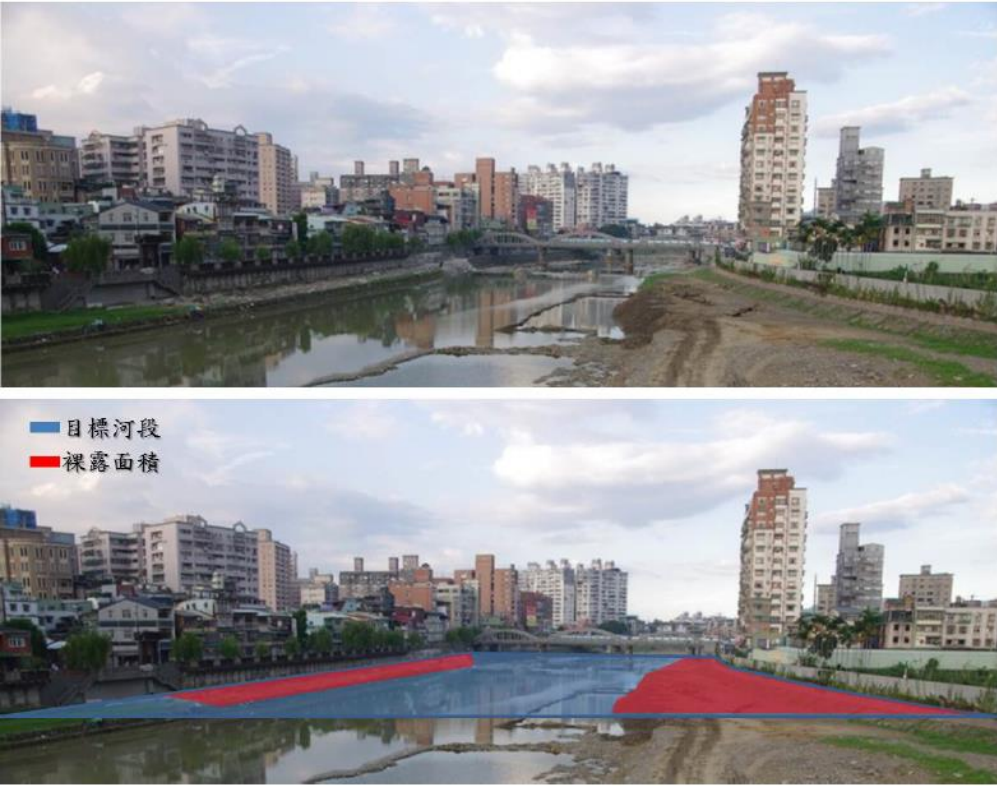
圖 D-1 裸露面積示意圖

| 類別 | | ③<br>評估因子勾選 | ④<br>評分<br>(1-10) | ⑤<br>未來可採行的生態友善策略或措施 | 現場照片 |
|---|---|---|---|---|---|
| | | 生態意義：檢視流量洪枯狀態的空間變化，在水路的水路域交界的過渡帶特性<br>註：裸露面積為總面積(目標河段)扣除水與植物的範圍(詳圖 D-1 裸露面積示意圖) | | | |

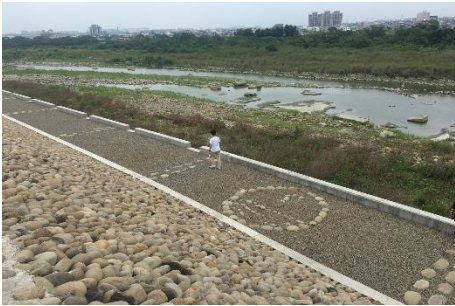
| 類別 | | ③<br>評估因子勾選 | ④<br>評分<br>(1-10) | ⑤<br>未來可採行的生態友善策略或措施 | 現場照片 |
|---|---|---|---|---|---|
| 水的特性 | (A)水域<br>型態多樣性 | <p>Q：您看到幾種水域型態?(可複選)<br/> <input checked="" type="checkbox"/>淺流、<input checked="" type="checkbox"/>淺瀨、<input checked="" type="checkbox"/>深流、<input type="checkbox"/>深潭、<input checked="" type="checkbox"/>岸邊緩流、<input type="checkbox"/>其他<br/> (什麼是水域型態? 詳表 A-1 水域型態分類標準表)</p> <p>評分標準：(詳參照表 A 項)<br/> <input checked="" type="checkbox"/>水域型態出現 4 種以上：10 分<br/> <input type="checkbox"/>水域型態出現 3 種：6 分<br/> <input type="checkbox"/>水域型態出現 2 種：3 分<br/> <input type="checkbox"/>水域型態出現 1 種：1 分<br/> <input type="checkbox"/>同上，且水道受人工建造物限制，水流無自然擺盪之機會：0 分</p> <p>生態意義：檢視現況棲地的多樣性狀態</p> | 10 | <input type="checkbox"/> 增加水流型態多樣化<br><input checked="" type="checkbox"/> 避免施作大量硬體設施<br><input type="checkbox"/> 增加水流自然擺盪之機會<br><input type="checkbox"/> 縮小工程量體或規模<br><input type="checkbox"/> 進行河川(區排)情勢調查中的專題或專業調查<br><input type="checkbox"/> 避免全斷面流速過快<br><input type="checkbox"/> 增加棲地水深<br><input type="checkbox"/> 其 他 | |

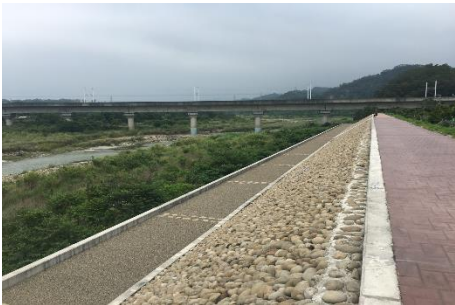
| 類別 | | ③<br>評估因子勾選 | ④<br>評分<br>(1-10) | ⑤<br>未來可採行的生態友善策略或措施 | 現場照片 |
|---|---|---|---|---|---|
| | (B)水域<br>廊道連續性 | <p>Q：您看到水域廊道狀態(沿著水流方向的水流連續性)為何?</p> <p>評分標準：(詳參照表 B 項)<br/> <input checked="" type="checkbox"/>仍維持自然狀態：10 分<br/> <input type="checkbox"/>受工程影響廊道連續性未遭受阻斷，主流河道型態明顯呈穩定狀態：6 分<br/> <input type="checkbox"/>受工程影響廊道連續性未遭受阻斷，主流河道型態未達穩定狀態：3 分<br/> <input type="checkbox"/>廊道受工程影響連續性遭阻斷，造成上下游生物遷徙及物質傳輸困難：1 分<br/> <input type="checkbox"/>同上，且橫向結構物造成水量減少(如伏流)：0 分</p> | 10 | <input type="checkbox"/> 降低橫向結構物高差<br><input type="checkbox"/> 避免橫向結構物完全橫跨斷面<br><input type="checkbox"/> 縮減橫向結構物體量體或規模<br><input checked="" type="checkbox"/> 維持水路蜿蜒<br><input type="checkbox"/> 其 他 | |

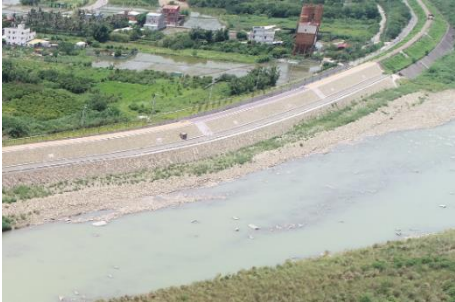
| 類別 | | ③<br>評估因子勾選 | ④<br>評分<br>(1-10) | ⑤<br>未來可採行的生態友善策略或措施 | 現場照片 |
|---|---|---|---|---|---|
| | (C)水質 | <p>Q：您看到聞到的水是否異常?(異常的水質指標如下，可複選)<br/> <input type="checkbox"/>濁度太高、<input type="checkbox"/>味道有異味、<input type="checkbox"/>營養情形(水表有浮藻類)</p> <p>評分標準：(詳參照表 C 項)<br/> <input type="checkbox"/>皆無異常，河道具曝氣作用之跌水：10 分<br/> <input checked="" type="checkbox"/>水質指標皆無異常，河道流速緩慢且坡降平緩：6 分<br/> <input type="checkbox"/>水質指標有任一項出現異常：3 分<br/> <input type="checkbox"/>水質指標有超過一項以上出現異常：1 分<br/> <input type="checkbox"/>水質指標有超過一項以上出現異常，且表面有浮油及垃圾等：0 分</p> <p>生態意義：檢視水質狀況可否讓一般水域生物生存</p> | 6 | <input type="checkbox"/> 維持水量充足<br><input checked="" type="checkbox"/> 維持水路洪枯流量變動<br><input type="checkbox"/> 調整設計，增加水深<br><input type="checkbox"/> 檢視區域內各事業放流水是否符合放流水標準<br><input type="checkbox"/> 調整設計，增加水流曝氣機會<br><input type="checkbox"/> 建議進行河川區排情勢調查之簡易水質調查監測<br><input type="checkbox"/> 其 他 | |

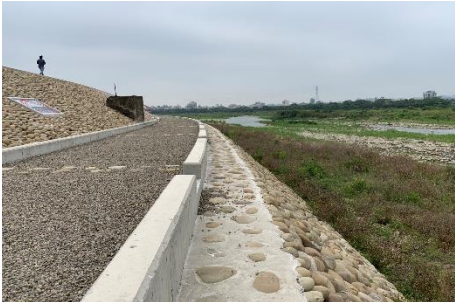
| 類別 | | ③<br>評估因子勾選 | ④<br>評分<br>(1-10) | ⑤<br>未來可採行的生態友善策略或措施 | 現場照片 |
|---|---|---|---|---|---|
| | (D)河岸穩定度 | <p>Q：河岸穩定度及受到沖刷干擾程度</p> <p>評分標準：<br/> <input type="checkbox"/>河岸穩定(自然岩壁、穩定石塊或完整濱岸森林所組成)，小於 5%河岸受到沖刷干擾、<br/> <input checked="" type="checkbox"/>河岸中度穩定(多為礫石與土壤膠結或為人工構造物)，5%~30%河岸受沖刷干擾、<br/> <input type="checkbox"/>河岸中度不穩定(多為土坡)，30%~60%的河岸受沖刷影響、<br/> <input type="checkbox"/>河岸極不穩定(多為碎石、土質鬆軟坡面，邊坡易崩塌)，超過 60%河岸受沖刷影響</p> | 6 | <input type="checkbox"/> 增加低水流路施設<br><input type="checkbox"/> 增加構造物表面孔隙、粗糙度<br><input type="checkbox"/> 增加植生種類與密度<br><input type="checkbox"/> 減少外來種植物數量<br><input checked="" type="checkbox"/> 維持重要保全對象(大樹或完整植被帶等)<br><input type="checkbox"/> 其他 | |

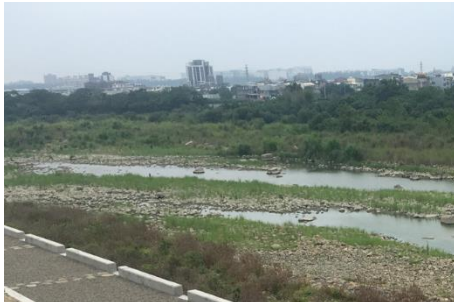
| 類別 | | ③<br>評估因子勾選 | ④<br>評分<br>(1-10) | ⑤<br>未來可採行的生態友善策略或措施 | 現場照片 |
|---|---|---|---|---|---|
| 水陸域過渡帶及底質特性 | (E)水陸域過渡帶 | Q：您看到的水陸域接界處的裸露面積佔總面積的比率有多少？<br><b>評分標準：</b><br><input type="checkbox"/> 在目標河段內，灘地裸露面積比率小於 25%：5 分<br><input checked="" type="checkbox"/> 在目標河段內，灘地裸露面積比率介於 25%-75%：3 分<br><input type="checkbox"/> 在目標河段內，灘地裸露面積比率大於 75%：1 分<br><input type="checkbox"/> 在目標河段內，完全裸露，沒有水流：0 分 | 3 | <input type="checkbox"/> 增加低水流路施設<br><input type="checkbox"/> 增加構造物表面孔隙、粗糙度<br><input checked="" type="checkbox"/> 增加植生種類與密度<br><input type="checkbox"/> 減少外來種植物數量<br><input type="checkbox"/> 維持重要保全對象（大樹或完整植被帶等）<br><input type="checkbox"/> 其他_____ | |
| | | Q：您看到控制水路的兩側是由什麼結構物跟植物所組成？<br>(詳表 D-1 河岸型式與植物覆蓋狀況分數表)<br>漿砌護岸+草花+藤 | 1 | | |

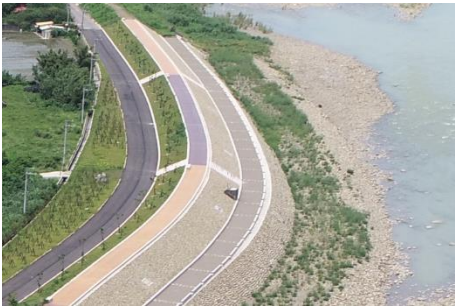
| 類別 | | ③<br>評估因子勾選 | ④<br>評分<br>(1-10) | ⑤<br>未來可採行的生態友善策略或措施 | 現場照片 |
|---|---|---|---|---|---|
| | (F)溪濱護坡植被 | <p>Q：河岸及溪濱臨岸區域植物覆蓋率與受人為影響</p> <p><b>評分標準：</b></p> <p>■ 覆蓋率超過 80%，植被未受人為影響：10 分</p> <p>□ 覆蓋率 80%~50%，植被為人工次生林，人為活動不影響植物生長：6 分</p> <p>□ 覆蓋率 80%~50%，具明顯人為干擾活動：1 分</p> <p>□ 覆蓋率少於 50%，有高度的人為開發活動破壞植被：0 分</p> | 10 | <p><input type="checkbox"/> 增加低水流路施設</p> <p><input type="checkbox"/> 增加構造物表面孔隙、粗糙度</p> <p>■ 增加植生種類與密度</p> <p><input type="checkbox"/> 減少外來種植物數量</p> <p><input type="checkbox"/> 維持重要保全對象（大樹或完整植被帶等）</p> <p><input type="checkbox"/> 其他</p> | |

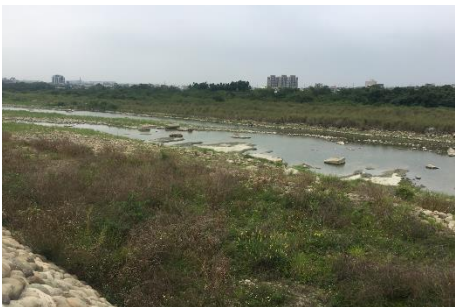
| 類別 | | ③<br>評估因子勾選 | ④<br>評分<br>(1-10) | ⑤<br>未來可採行的生態友善策略或措施 | 現場照片 |
|---|---|---|---|---|---|
| 水陸域過渡帶及底質特性 | (G)溪濱廊道連續性 | <p>Q：您看到的溪濱廊道自然程度？(垂直水流方向)<br/>(詳參照表 E 項)</p> <p><b>評分標準：</b></p> <p>■ 仍維持自然狀態：10 分</p> <p>□ 具人工構造物或其他護岸及植栽工程，低於 30%廊道連接性遭阻斷：6 分</p> <p>□ 具人工構造物或其他護岸及植栽工程，30%~60%廊道連接性遭阻斷：3 分</p> <p>□ 大於 60%之濱岸連接性遭人工構造物所阻斷：1 分</p> <p>□ 同上，且為人工構造物表面很光滑：0 分</p> | 10 | <p><input type="checkbox"/> 標示重要保全對象（大樹或完整植被帶等）</p> <p><input type="checkbox"/> 縮減工程量體或規模</p> <p><input type="checkbox"/> 建議進行河川區排情勢調查中的專題或專業調查</p> <p><input type="checkbox"/> 增加構造物表面孔隙、粗糙度</p> <p>■ 增加植生種類與密度</p> <p><input type="checkbox"/> 增加生物通道或棲地營造</p> <p><input type="checkbox"/> 降低縱向結構物的邊坡(緩坡化)</p> | |

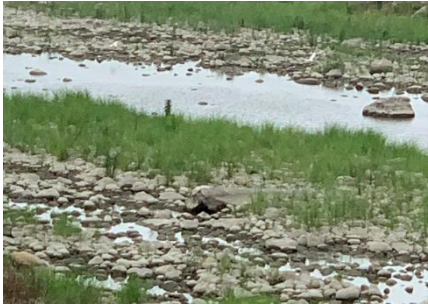
| 類別 | | ③<br>評估因子勾選 | ④<br>評分<br>(1-10) | ⑤<br>未來可採行的生態友善策略或措施 | 現場照片 |
|---|---|---|---|---|---|
| | (H)底質<br>多樣性 | <p>Q：您看到的河段內河床底質為何？<br/> <input checked="" type="checkbox"/> 漂石、<input checked="" type="checkbox"/> 圓石、<input checked="" type="checkbox"/> 卵石、<input checked="" type="checkbox"/> 礫石、<input type="checkbox"/> 混凝土等<br/> (詳表 F-1 河床底質型態分類表)</p> <p>評分標準：被細沉積砂土覆蓋之面積比例<br/> (詳參照表 F 項)</p> <p><input type="checkbox"/> 面積比例小於 25%： 10 分<br/> <input checked="" type="checkbox"/> 面積比例介於 25%~50%： 6 分<br/> <input type="checkbox"/> 面積比例介於 50%~75%： 3 分<br/> <input type="checkbox"/> 面積比例大於 75%： 1 分<br/> <input type="checkbox"/> 同上，且有廢棄物。或水道底部有不透水面積，面積<br/> &gt;1/5 水道底面積：0 分</p> <p>生態意義：檢視棲地多樣性是否足夠及被細沉積砂土覆<br/> 蓋與渠底不透水之面積<br/> 比例</p> <p>註：底質分布與水利篩選有關，本項除單一樣站的評估<br/> 外，建議搭配區排整體<br/> 系統(上、下游)底質多樣性評估</p> | 6 | <input checked="" type="checkbox"/> 維持水路洪枯流量<br>變動，以維持底質適度<br>變動與更新<br><input type="checkbox"/> 減少集水區內的不<br>當土砂來源(如，工程<br>施作或開發是否採用<br>集水區外的土砂材料<br>等)<br><input type="checkbox"/> 增加渠道底面透水<br>面積比率<br><input type="checkbox"/> 減少高濁度水流流<br>入<br><input type="checkbox"/> 其 他<br>_____ | |

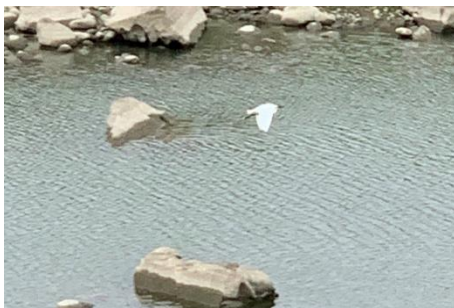
| 類別 | | ③<br>評估因子勾選 | ④<br>評分<br>(1-10) | ⑤<br>未來可採行的生態友善策略或措施 | 現場照片 |
|---|---|---|---|---|---|
| 生態特<br>性 | (I)水生動<br>物豐多度<br>(原生 or | <p>Q：您看到或聽到哪些種類的生物?(可複選)</p> <p><input type="checkbox"/> 水棲昆蟲、<input type="checkbox"/> 螺貝類、<input type="checkbox"/> 蝦蟹類、<input type="checkbox"/> 魚類、<input type="checkbox"/> 兩棲類、<br/> <input type="checkbox"/> 爬蟲類</p> | 0 | <input type="checkbox"/> 縮減工程量體或規<br>模<br><input type="checkbox"/> 調整設計，增加水深 | |

| 類別 | | ③<br>評估因子勾選 | ④<br>評分<br>(1-10) | ⑤<br>未來可採行的生態友善策略或措施 | 現場照片 |
|---|---|---|---|---|---|
| | 外來) | <b>評分標準：</b><br><input type="checkbox"/> 生物種類出現三類以上，且皆為原生種：7 分<br><input type="checkbox"/> 生物種類出現三類以上，但少部分為外來種：4 分<br><input type="checkbox"/> 生物種類僅出現二至三類，部分為外來種：1 分<br><input checked="" type="checkbox"/> 生物種類僅出現一類或都沒有出現：0 分<br><input type="checkbox"/> 指標生物台灣石鮒或田蚌：上述分數再+3 分<br>(詳表 G-1 區排常見外來種、表 G-2 區排指標生物) | | <input type="checkbox"/> 移地保育(需確認目標物種)<br><input type="checkbox"/> 建議進行河川區排情勢調查之簡易自主生態調查監測<br><input type="checkbox"/> 其 他<br>_____ | |

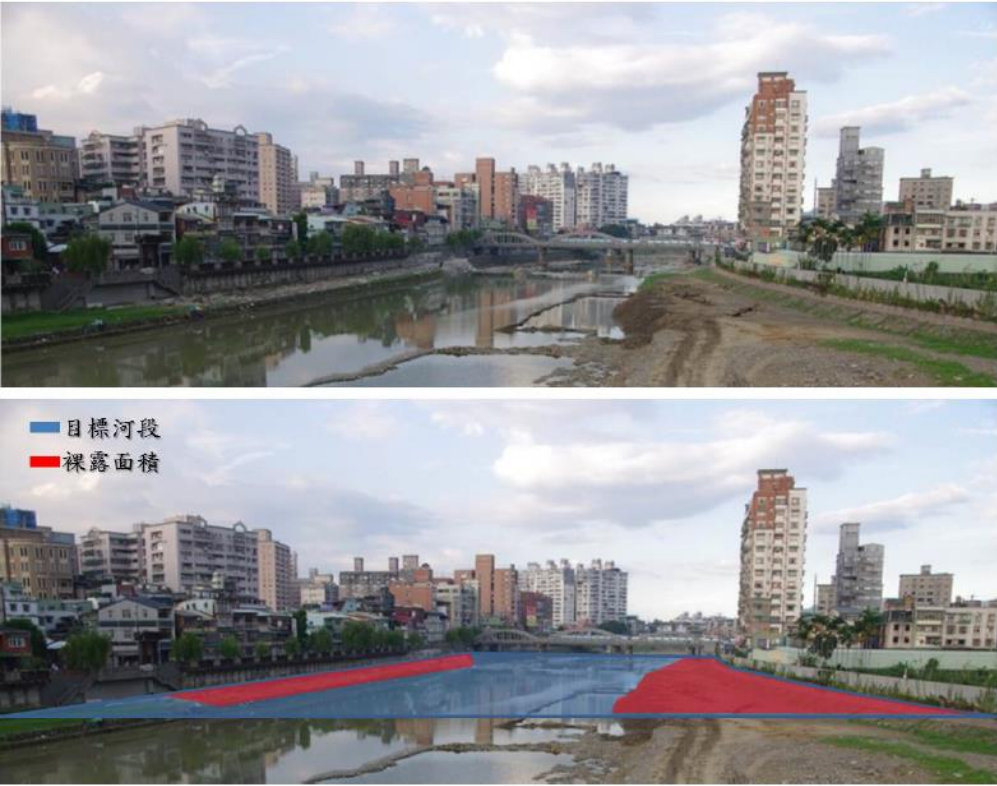
圖 D-1 裸露面積示意圖

| 類別 | | ③<br>評估因子勾選 | ④<br>評分<br>(1-10) | ⑤<br>未來可採行的生態友善策略或措施 | 現場照片 |
|---|---|---|---|---|---|
| | | <b>生態意義：</b> 檢視流量洪枯狀態的空間變化，在水路的水路域交界的過渡帶特性<br><b>註：</b> 裸露面積為總面積(目標河段)扣除水與植物的範圍(詳圖 D-1 裸露面積示意圖) | | | |
