# 南港溪南港護岸防災減災工程(一)

## 施工階段 生態檢核作業成果

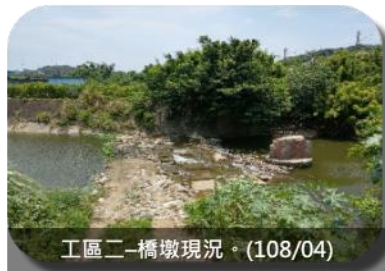
工區二-橋墩現況。(108/04)

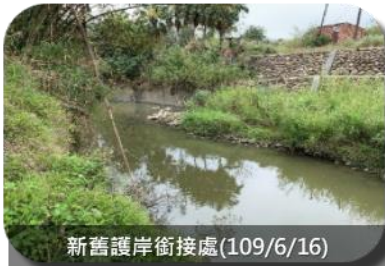
新舊護岸銜接處(109/6/16)

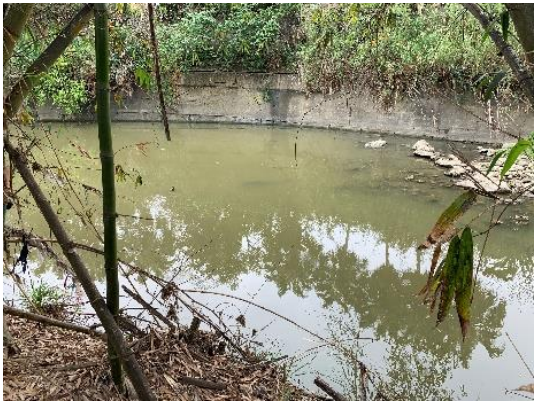
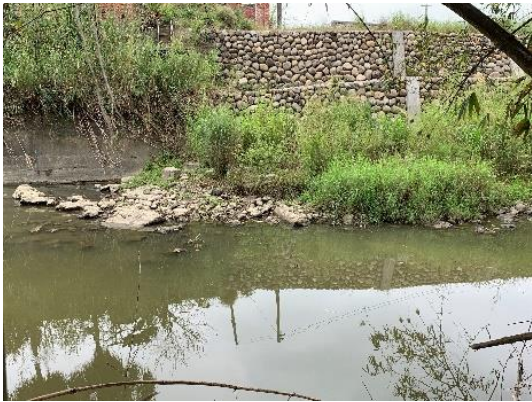
| ②<br>現況圖 | <input type="checkbox"/> 定點連續周界照片 <input type="checkbox"/> 工程設施照片 <input checked="" type="checkbox"/> 水域棲地照片 <input checked="" type="checkbox"/> 水岸及護坡照片 <input type="checkbox"/> 水棲生物照片 <input type="checkbox"/> 相關工程計畫索引圖 <input type="checkbox"/> 其他 | | | | | | |

| 類別 | | ③<br>評估因子勾選 | ④<br>評分<br>(1-10) | ⑤<br>未來可採行的生態友善<br>策略或措施 | 現場照片 |
|---|---|---|---|---|---|
| 綜合評述 | | 本案經水利工程生態棲地快速評估表調查顯示棲地品質良好，因工區一為調整河道拓寬之問題，故有徵收部份私人土地使用，右岸需開挖土體，施工時仍需注意土體流入河川造成濁度上升，另左岸為回填土體部份，回填土需加以敷蓋，避免土體遭受雨水冲刷。 | | | |
