# 後龍溪銅鑼護岸防災減災工程

## 施工階段 生態檢核作業成果

水利工程快速棲地生態評估表

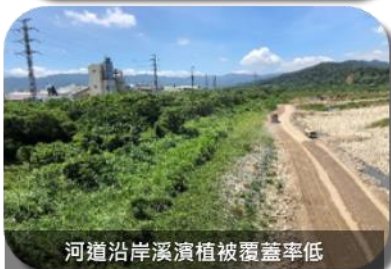
河道沿岸溪濱植被覆蓋率低

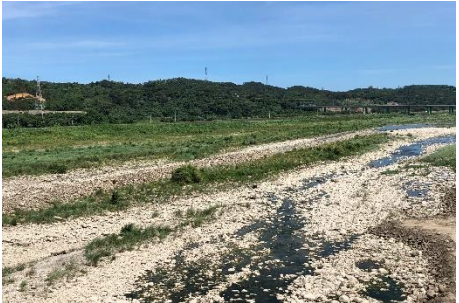
| 類別 | ③<br>評估因子勾選 | ④<br>評分<br>(1-10) | ⑤<br>未來可採行的生態友善<br>策略或措施 | 現場照片 |
|---|---|---|---|---|
| 水的特性 | <p>(A)水域<br/>型態多樣<br/>性</p> <p>Q：您看到幾種水域型態?(可複選)<br/> <input checked="" type="checkbox"/>淺流、<input checked="" type="checkbox"/>淺瀨、<input type="checkbox"/>深流、<input type="checkbox"/>深潭、<input type="checkbox"/>岸邊緩流、<input type="checkbox"/>其他<br/> (什麼是水域型態? 詳表 A-1 水域型態分類標準表)</p> <p>評分標準：(詳參照表 A 項)<br/> <input type="checkbox"/>水域型態出現 4 種以上：10 分<br/> <input type="checkbox"/>水域型態出現 3 種：6 分<br/> <input checked="" type="checkbox"/>水域型態出現 2 種：3 分<br/> <input type="checkbox"/>水域型態出現 1 種：1 分<br/> <input type="checkbox"/>同上，且水道受人工建造物限制，水流無自然擺盪之機會：0 分</p> <p>生態意義：檢視現況棲地的多樣性狀態</p> | 3 | <input checked="" type="checkbox"/> 增加水流型態多樣化<br><input type="checkbox"/> 避免施作大量硬體設施<br><input type="checkbox"/> 增加水流自然擺盪之機會<br><input type="checkbox"/> 縮小工程量體或規模<br><input type="checkbox"/> 進行河川(區排)情勢調查中的專題或專業調查<br><input type="checkbox"/> 避免全斷面流速過快<br><input checked="" type="checkbox"/> 增加棲地水深<br><input type="checkbox"/> 其他_____ | |

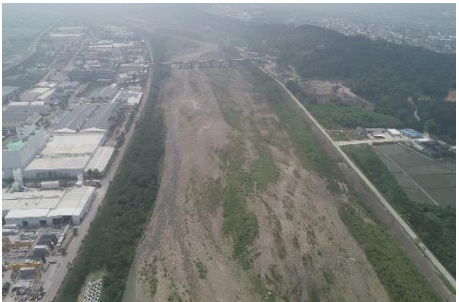
| 類別 | ③<br>評估因子勾選 | ④<br>評分<br>(1-10) | ⑤<br>未來可採行的生態友善<br>策略或措施 | 現場照片 |
|---|---|---|---|---|
| | <p>(B)水域<br/>廊道連續<br/>性</p> <p>Q：您看到水域廊道狀態(沿著水流方向的水流連續性)為何?<br/> 評分標準：(詳參照表 B 項)<br/> <input checked="" type="checkbox"/>仍維持自然狀態：10 分<br/> <input type="checkbox"/>受工程影響廊道連續性未遭受阻斷，主流河道型態明顯呈穩定狀態：6 分<br/> <input type="checkbox"/>受工程影響廊道連續性未遭受阻斷，主流河道型態未達穩定狀態：3 分<br/> <input type="checkbox"/>廊道受工程影響連續性遭阻斷，造成上下游生物遷徙及物質傳輸困難：1 分<br/> <input type="checkbox"/>同上，且橫向結構物造成水量減少(如伏流)：0 分</p> <p>生態意義：檢視水域生物可否在水路上中下游的通行無阻</p> | 10 | <input type="checkbox"/> 降低橫向結構物高差<br><input type="checkbox"/> 避免橫向結構物完全橫跨斷面<br><input type="checkbox"/> 縮減橫向結構物體量體或規模<br><input checked="" type="checkbox"/> 維持水路蜿蜒<br><input type="checkbox"/> 其他_____ | |

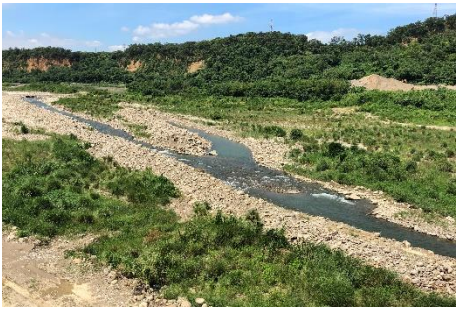
| 類別 | ③<br>評估因子勾選 | ④<br>評分<br>(1-10) | ⑤<br>未來可採行的生態友善<br>策略或措施 | 現場照片 |
|---|---|---|---|---|
| | <p>(C)水質</p> <p>Q：您看到聞到的水是否異常?(異常的水質指標如下，可複選)<br/> <input type="checkbox"/>濁度太高、<input type="checkbox"/>味道有異味、<input type="checkbox"/>優養情形(水表有浮藻類)</p> <p>評分標準：(詳參照表 C 項)<br/> <input checked="" type="checkbox"/>皆無異常，河道具曝氣作用之跌水：10 分<br/> <input type="checkbox"/>水質指標皆無異常，河道流速緩慢且坡降平緩：6 分<br/> <input type="checkbox"/>水質指標有任一項出現異常：3 分<br/> <input type="checkbox"/>水質指標有超過一項以上出現異常：1 分<br/> <input type="checkbox"/>水質指標有超過一項以上出現異常，且表面有浮油及垃圾等：0 分</p> <p>生態意義：檢視水質狀況可否讓一般水域生物生存</p> | 10 | <input type="checkbox"/> 維持水量充足<br><input checked="" type="checkbox"/> 維持水路洪枯流量變動<br><input type="checkbox"/> 調整設計，增加水深<br><input type="checkbox"/> 檢視區域內各事業放流水是否符合放流水標準<br><input type="checkbox"/> 調整設計，增加水流曝氣機會<br><input type="checkbox"/> 建議進行河川區排情勢調查之簡易水質調查監測<br><input type="checkbox"/> 其他_____ | |

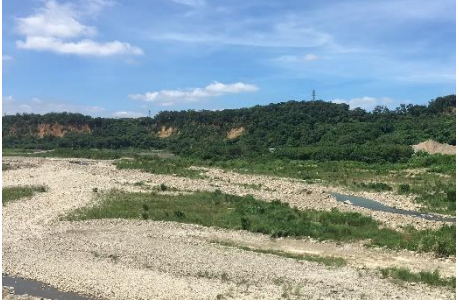
| 類別 | ③<br>評估因子勾選 | ④<br>評分<br>(1-10) | ⑤<br>未來可採行的生態友善<br>策略或措施 | 現場照片 |
|---|---|---|---|---|
| | <p>(D)河岸穩定度</p> <p>Q：河岸穩定度及受到沖刷干擾程度<br/> 評分標準：<br/> <input type="checkbox"/>河岸穩定(自然岩壁、穩定石塊或完整濱岸森林所組成)，小於 5%河岸受到沖刷干擾(10 分)<br/> <input checked="" type="checkbox"/>河岸中度穩定(多為礫石與土壤膠結或為人工構造物)，5%~30%河岸受沖刷干擾(6 分)<br/> <input type="checkbox"/>河岸中度不穩定(多為土坡)，30%~60%的河岸受沖刷影響(3 分)<br/> <input type="checkbox"/>河岸極不穩定(多為碎石、土質鬆軟坡面，邊坡易崩塌)，超過 60%河岸受沖刷影響(1 分)</p> | 6 | <input type="checkbox"/> 維持水量充足<br><input checked="" type="checkbox"/> 維持水路洪枯流量變動<br><input type="checkbox"/> 調整設計，增加水深<br><input type="checkbox"/> 檢視區域內各事業放流水是否符合放流水標準<br><input type="checkbox"/> 調整設計，增加水流曝氣機會<br><input type="checkbox"/> 建議進行河川區排情勢調查之簡易水質調查監測 | |

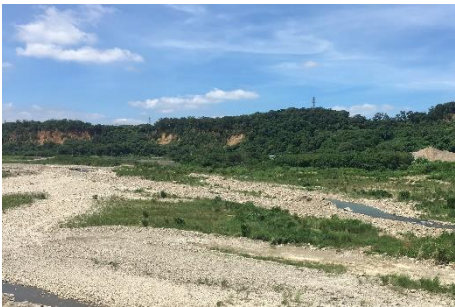
| 類別 | | ③<br>評估因子勾選 | ④<br>評分<br>(1-10) | ⑤<br>未來可採行的生態友善<br>策略或措施 | 現場照片 |
|---|---|---|---|---|---|
| 水陸域過<br>渡帶及底<br>質特性 | (E)水陸<br>域過渡帶 | <p>Q：您看到的水陸域接界處的裸露面積佔總面積的比率有多少？</p> <p><b>評分標準：</b></p> <p><input type="checkbox"/>在目標河段內，灘地裸露面積比率小於 25%：5 分</p> <p><input type="checkbox"/>在目標河段內，灘地裸露面積比率介於 25%-75%：3 分</p> <p><input checked="" type="checkbox"/>在目標河段內，灘地裸露面積比率大於 75%：1 分</p> <p><input type="checkbox"/>在目標河段內，完全裸露，沒有水流：0 分</p> | 1 | <p><input checked="" type="checkbox"/>增加低水流路施設</p> <p><input type="checkbox"/>增加構造物表面孔隙、粗糙度</p> <p><input type="checkbox"/>增加植生種類與密度</p> <p><input checked="" type="checkbox"/>減少外來種植物數量</p> <p><input type="checkbox"/>維持重要保全對象(大樹或完整植被帶等)</p> <p><input type="checkbox"/>其他_____</p> | |
| | | <p>Q：您看到控制水路的兩側是由什麼結構物跟植物所組成？</p> <p>(詳表 D-1 河岸型式與植物覆蓋狀況分數表)</p> <p>蓆式蛇籠+喬木+草花</p> | 5 | | |

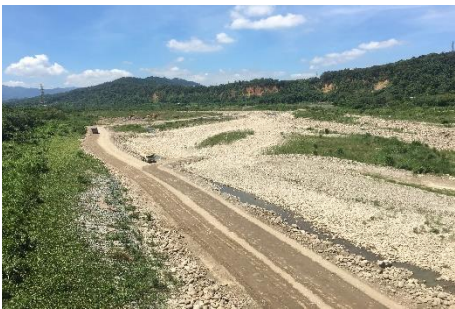
| 類別 | | ③<br>評估因子勾選 | ④<br>評分<br>(1-10) | ⑤<br>未來可採行的生態友善<br>策略或措施 | 現場照片 |
|---|---|---|---|---|---|
| | (F)溪濱<br>護坡植被 | Q：河岸及溪濱臨岸區域植物覆蓋率與受人為影響<br><b>評分標準：</b><br><input checked="" type="checkbox"/> 覆蓋率超過 80%，植被未受人為影響：10 分<br><input type="checkbox"/> 覆蓋率 80%~50%，植被為人工次生林，人為活動<br>不影響植物生長：6 分<br><input type="checkbox"/> 覆蓋率 80%~50%，具明顯人為干擾活動：3 分<br><input type="checkbox"/> 覆蓋率少於 50%，有高度的人為開發活動破壞植<br>被：1 分<br>覆蓋率 0%，護坡無植被：0 分 | 10 | | |

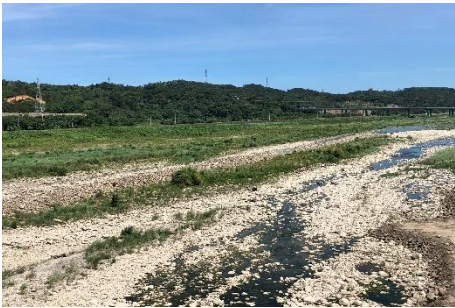
| 類別 | | ③<br>評估因子勾選 | ④<br>評分<br>(1-10) | ⑤<br>未來可採行的生態友善<br>策略或措施 | 現場照片 |
|---|---|---|---|---|---|
| 水陸域過<br>渡帶及底<br>質特性 | (G)溪濱<br>廊道連續<br>性 | Q：您看到的溪濱廊道自然程度？(垂直水流方向)<br>(詳參照表 E 項)<br><b>評分標準：</b><br><input checked="" type="checkbox"/> 仍維持自然狀態：10 分<br><input type="checkbox"/> 具人工構造物或其他護岸及植栽工程，低於 30%<br>廊道連接性遭阻斷：6 分<br><input type="checkbox"/> 具人工構造物或其他護岸及植栽工程，30%~60%<br>廊道連接性遭阻斷：3 分<br><input type="checkbox"/> 大於 60%之濱岸連接性遭人工構造物所阻斷：1 分<br><input type="checkbox"/> 同上，且為人工構造物表面很光滑：0 分<br><br><b>生態意義：</b> 檢視蟹類、兩棲類、爬蟲類等可否在水域<br>與陸域間通行無阻 | 10 | <input type="checkbox"/> 標示重要保全對象(大<br>樹或完整植被帶等)<br><input checked="" type="checkbox"/> 縮減工程量體或規模<br><input type="checkbox"/> 建議進行河川區排情<br>勢調查中的專題或專業<br>調查<br><input type="checkbox"/> 增加構造物表面孔隙、<br>粗糙度<br><input type="checkbox"/> 增加植生種類與密度<br><input type="checkbox"/> 增加生物通道或棲地<br>營造<br><input type="checkbox"/> 降低縱向結構物的邊<br>坡(緩坡化)<br><input type="checkbox"/> 其他 | |

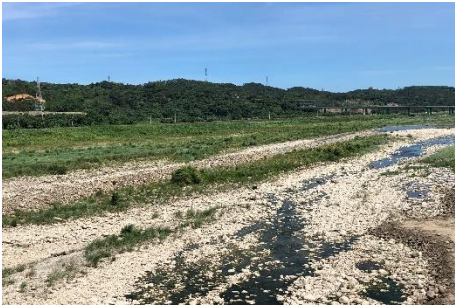
| 類別 | | ③<br>評估因子勾選 | ④<br>評分<br>(1-10) | ⑤<br>未來可採行的生態友善<br>策略或措施 | 現場照片 |
|---|---|---|---|---|---|
| | | <p><b>評分標準：</b>被細沉積砂土覆蓋之面積比例<br/>(詳參照表 F 項)</p> <p>■面積比例小於 25%：10 分<br/> <input type="checkbox"/>面積比例介於 25%~50%：6 分<br/> <input type="checkbox"/>面積比例介於 50%~75%：3 分<br/> <input type="checkbox"/>面積比例大於 75%：1 分<br/> <input type="checkbox"/>同上，且有廢棄物。或水道底部有不透水面積，面積&gt;1/5 水道底面積：0 分</p> <p><b>生態意義：</b>檢視棲地多樣性是否足夠及被細沉積砂土覆蓋與渠底不透水之面積比例<br/> <b>註：</b>底質分布與水利篩選有關，本項除單一樣站的評估外，建議搭配區排整體系統(上、下游)底質多樣性評估</p> | | <input type="checkbox"/> 減少集水區內的不當土砂來源(如，工程施作或開發是否採用集水區外的土砂材料等)<br><input type="checkbox"/> 增加渠道底面透水面積比率<br><input checked="" type="checkbox"/> 減少高濁度水流流入<br><input type="checkbox"/> 其他_____ | |

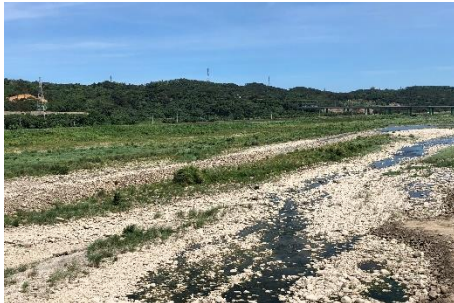
| 類別 | | ③<br>評估因子勾選 | ④<br>評分<br>(1-10) | ⑤<br>未來可採行的生態友善<br>策略或措施 | 現場照片 |
|---|---|---|---|---|---|
| | (J)水域生產者 | <p>Q：您看到的水是什麼顏色？</p> <p><b>評分標準：</b></p> <p><input checked="" type="checkbox"/> 水呈現藍色且透明度高：10 分</p> <p><input type="checkbox"/> 水呈現黃色：6 分</p> <p><input type="checkbox"/> 水呈現綠色：3 分</p> <p><input type="checkbox"/> 水呈現其他色：1 分</p> <p><input type="checkbox"/> 水呈現其他色且透明度低：0 分</p> | 10 | <p><input checked="" type="checkbox"/> 避免施工方法及過程造成濁度升高</p> <p><input type="checkbox"/> 調整設計，增加水深</p> <p><input type="checkbox"/> 維持水路洪枯流量變動</p> <p><input type="checkbox"/> 檢視區域內各事業放流水是否符合放流水標準</p> <p><input type="checkbox"/> 增加水流曝氣機會</p> <p><input type="checkbox"/> 建議進行河川區排情勢調查之簡易水質調查監測</p> <p><input type="checkbox"/> 其他</p> | |
