# 汶水溪象鼻嘴堤防防災減災工程

## 核定、規劃設計階段 生態檢核作業成果

### 水利工程快速棲地生態評估表

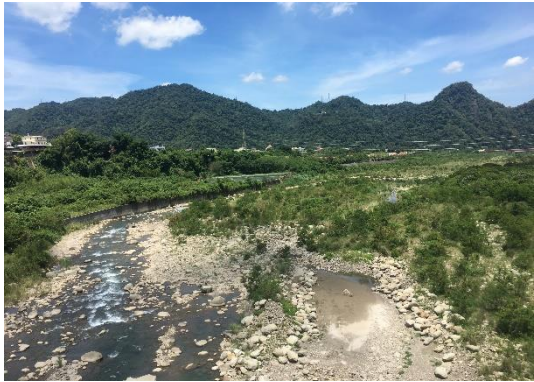
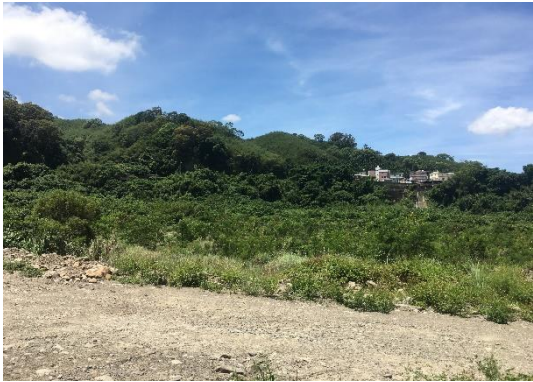
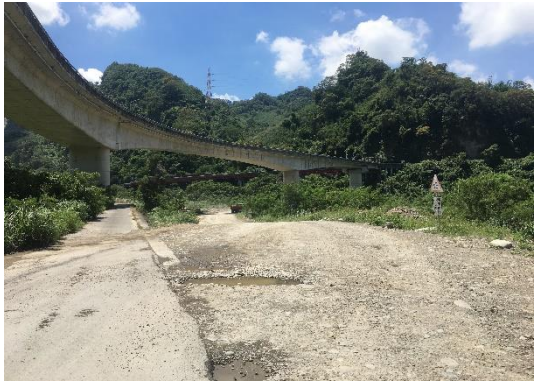
| <b>②</b><br>現況圖 | <input type="checkbox"/> 定點連續周界照片 <input checked="" type="checkbox"/> 工程設施照片 <input type="checkbox"/> 水域棲地照片 <input checked="" type="checkbox"/> 水岸及護坡照片 <input type="checkbox"/> 水棲生物照片 <input type="checkbox"/> 相關工程計畫索引圖 | | | |

| 類別 | | ③<br>評估因子勾選 | ④<br>評分<br>(1-10) | ⑤<br>未來可採行的生態友善策略或措施 | 現場照片 |
|---|---|---|---|---|---|
| 綜合評述 | | 本次快速棲地評估結果總分為 63 分，棲地品質尚屬良好，工程預定施工區旁有設置砂石場，並且上游尚在辦理疏濬工程，故常有大型砂石車出入，工程應注意揚塵及當地空氣品質，河道整理應保留河道多樣性流況，溪濱植物多為外來種(如大花咸豐草、銀合歡等)，建議一併移除，另外，施工便道應避免截斷水流，保持常流水狀態。 | | | |

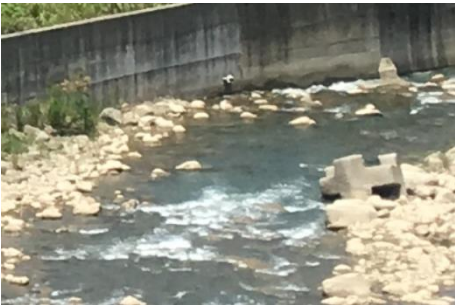
| 類別 | | ③<br>評估因子勾選 | ④<br>評分<br>(1-10) | ⑤<br>未來可採行的生態友善策略或措施 | 現場照片 |
|---|---|---|---|---|---|
| 水的特性 | (A)水域<br>型態多樣性 | <p>Q：您看到幾種水域型態?(可複選)<br/> <input checked="" type="checkbox"/>淺流、<input checked="" type="checkbox"/>淺瀨、<input type="checkbox"/>深流、<input type="checkbox"/>深潭、<input checked="" type="checkbox"/>岸邊緩流、<input type="checkbox"/>其他<br/> (什麼是水域型態? 詳表 A-1 水域型態分類標準表)</p> <p>評分標準：(詳參照表 A 項)<br/> <input type="checkbox"/>水域型態出現 4 種以上：10 分<br/> <input checked="" type="checkbox"/>水域型態出現 3 種：6 分<br/> <input type="checkbox"/>水域型態出現 2 種：3 分<br/> <input type="checkbox"/>水域型態出現 1 種：1 分<br/> <input type="checkbox"/>同上，且水道受人工建造物限制，水流無自然擺盪之機會：0 分</p> <p>生態意義：檢視現況棲地的多樣性狀態</p> | 6 | <input checked="" type="checkbox"/> 增加水流型態多樣化<br><input type="checkbox"/> 避免施作大量硬體設施<br><input type="checkbox"/> 增加水流自然擺盪之機會<br><input type="checkbox"/> 縮小工程量體或規模<br><input type="checkbox"/> 進行河川(區排)情勢調查中的專題或專業調查<br><input type="checkbox"/> 避免全斷面流速過快<br><input type="checkbox"/> 增加棲地水深<br><input type="checkbox"/> 其他_____ | |

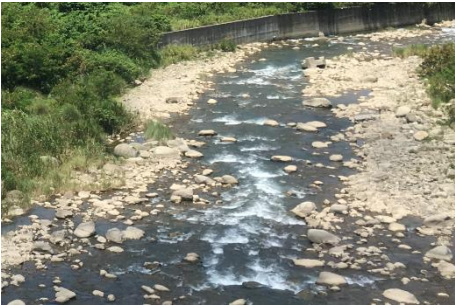
| 類別 | | ③<br>評估因子勾選 | ④<br>評分<br>(1-10) | ⑤<br>未來可採行的生態友善策略或措施 | 現場照片 |
|---|---|---|---|---|---|
| | (B)水域<br>廊道連續性 | <p>Q：您看到水域廊道狀態(沿著水流方向的水流連續性)為何?<br/> 評分標準：(詳參照表 B 項)<br/> <input checked="" type="checkbox"/>仍維持自然狀態：10 分<br/> <input type="checkbox"/>受工程影響廊道連續性未遭受阻斷，主流河道型態明顯呈穩定狀態：6 分<br/> <input type="checkbox"/>受工程影響廊道連續性未遭受阻斷，主流河道型態未達穩定狀態：3 分<br/> <input type="checkbox"/>廊道受工程影響連續性遭阻斷，造成上下游生物遷徙及物質傳輸困難：1 分<br/> <input type="checkbox"/>同上，且橫向結構物造成水量減少(如伏流)：0 分</p> <p>生態意義：檢視水域生物可否在水路上中下游的通行無阻</p> | 10 | <input type="checkbox"/> 降低橫向結構物高差<br><input type="checkbox"/> 避免橫向結構物完全橫跨斷面<br><input type="checkbox"/> 縮減橫向結構物體量體或規模<br><input checked="" type="checkbox"/> 維持水路蜿蜒<br><input type="checkbox"/> 其他_____ | |

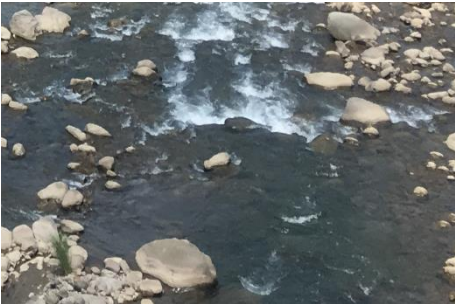
| 類別 | | ③<br>評估因子勾選 | ④<br>評分<br>(1-10) | ⑤<br>未來可採行的生態友善策略或措施 | 現場照片 |
|---|---|---|---|---|---|
| | | <b>評分標準：</b> (詳參照表 C 項)<br><input checked="" type="checkbox"/> 皆無異常，河道具曝氣作用之跌水：10 分<br><input type="checkbox"/> 水質指標皆無異常，河道流速緩慢且坡降平緩：6 分<br><input type="checkbox"/> 水質指標有任一項出現異常：3 分<br><input type="checkbox"/> 水質指標有超過一項以上出現異常：1 分<br><input type="checkbox"/> 水質指標有超過一項以上出現異常，且表面有浮油及垃圾等：0 分 | | 水是否符合放流水標準<br><input type="checkbox"/> 調整設計，增加水流曝氣機會<br><input type="checkbox"/> 建議進行河川區排情勢調查之簡易水質調查監測<br><input type="checkbox"/> 其他_____ | |

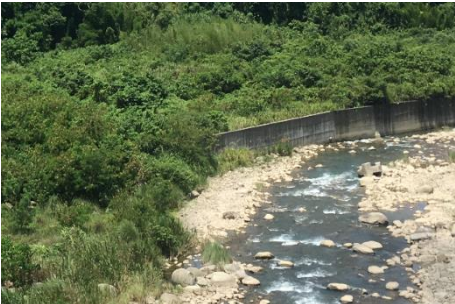
| 類別 | | ③<br>評估因子勾選 | ④<br>評分<br>(1-10) | ⑤<br>未來可採行的生態友善策略或措施 | 現場照片 |
|---|---|---|---|---|---|
| | (D) 河岸穩定度 | <b>生態意義：</b> 檢視水質狀況可否讓一般水域生物生存<br><br><b>Q：</b> 河岸穩定度及受到沖刷干擾程度<br><b>評分標準：</b><br><input type="checkbox"/> 河岸穩定(自然岩壁、穩定石塊或完整濱岸森林所組成)，小於 5%河岸受到沖刷干擾、<br><input checked="" type="checkbox"/> 河岸中度穩定(多為礫石與土壤膠結或為人工構造物)，5%~30%河岸受沖刷干擾、<br><input type="checkbox"/> 河岸中度不穩定(多為土坡)，30%~60%的河岸受沖刷影響、<br><input type="checkbox"/> 河岸極不穩定(多為碎石、土質鬆軟坡面，邊坡易崩塌)，超過 60%河岸受沖刷影響 | | | |

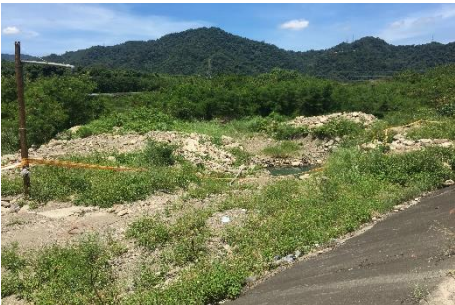
| 類別 | | ③<br>評估因子勾選 | ④<br>評分<br>(1-10) | ⑤<br>未來可採行的生態友善策略或措施 | 現場照片 |
|---|---|---|---|---|---|
| 水陸域過渡帶及底質特性 | (E)水陸域過渡帶 | <b>Q：</b> 您看到的水陸域接界處的裸露面積佔總面積的比率有多少？<br><b>評分標準：</b><br><input type="checkbox"/> 在目標河段內，灘地裸露面積比率小於 25%：5 分<br><input checked="" type="checkbox"/> 在目標河段內，灘地裸露面積比率介於 25%-75%：3 分<br><input type="checkbox"/> 在目標河段內，灘地裸露面積比率大於 75%：1 分<br><input type="checkbox"/> 在目標河段內，完全裸露，沒有水流：0 分 | 3 | <input type="checkbox"/> 增加低水流路施設<br><input type="checkbox"/> 增加構造物表面孔隙、粗糙度<br><input type="checkbox"/> 增加植生種類與密度<br><input checked="" type="checkbox"/> 減少外來種植物數量<br><input type="checkbox"/> 維持重要保全對象(大樹或完整植被帶等)<br><input type="checkbox"/> 其他_____ | |

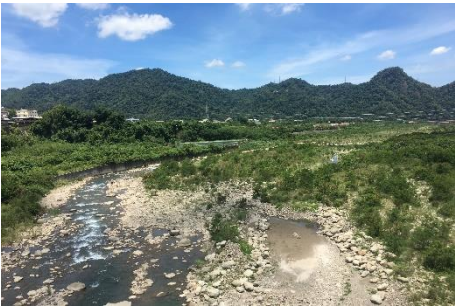
| 類別 | | ③<br>評估因子勾選 | ④<br>評分<br>(1-10) | ⑤<br>未來可採行的生態友善策略或措施 | 現場照片 |
|---|---|---|---|---|---|
| | (F)溪濱護坡植被 | <b>Q：</b> 河岸及溪濱臨岸區域植物覆蓋率與受人為影響<br><b>評分標準：</b><br><input type="checkbox"/> 覆蓋率超過 80%，植被未受人為影響：10 分<br><input checked="" type="checkbox"/> 覆蓋率 80%~50%，植被為人工次生林，人為活動不影響植物生長：6 分<br><input type="checkbox"/> 覆蓋率 80%~50%，具明顯人為干擾活動：3 分<br><input type="checkbox"/> 覆蓋率少於 50%，有高度的人為開發活動破壞植被：1 分<br><input type="checkbox"/> 覆蓋率少於 0%，有高度的人為開發活動破壞植被：0 分 | 6 | <input type="checkbox"/> 增加低水流路施設<br><input type="checkbox"/> 增加構造物表面孔隙、粗糙度<br><input type="checkbox"/> 增加植生種類與密度<br><input checked="" type="checkbox"/> 減少外來種植物數量<br><input type="checkbox"/> 維持重要保全對象(大樹或完整植被帶等)<br><input type="checkbox"/> 其他_____ | |

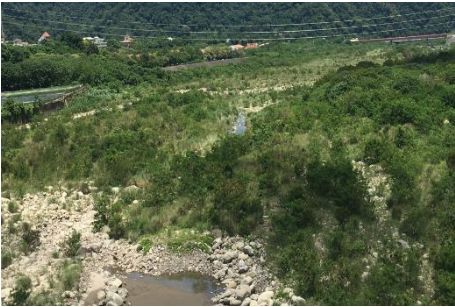
| 類別 | | ③<br>評估因子勾選 | ④<br>評分<br>(1-10) | ⑤<br>未來可採行的生態友善策略或措施 | 現場照片 |
|---|---|---|---|---|---|
| 水陸域過渡帶及底質特性 | (G)溪濱廊道連續性 | <b>Q：</b> 您看到的溪濱廊道自然程度?(垂直水流方向)<br>(詳參照表 E 項)<br><b>評分標準：</b><br><input checked="" type="checkbox"/> 仍維持自然狀態：10 分<br><input type="checkbox"/> 具人工構造物或其他護岸及植栽工程，低於 30%廊道連接性遭阻斷：6 分<br><input type="checkbox"/> 具人工構造物或其他護岸及植栽工程，30%~60%廊道連接性遭阻斷：3 分<br><input type="checkbox"/> 大於 60%之濱岸連接性遭人工構造物所阻斷：1 分<br><input type="checkbox"/> 同上，且為人工構造物表面很光滑：0 分 | 6 | <input type="checkbox"/> 標示重要保全對象(大樹或完整植被帶等)<br><input checked="" type="checkbox"/> 縮減工程量體或規模<br><input type="checkbox"/> 建議進行河川區排情勢調查中的專題或專業調查<br><input type="checkbox"/> 增加構造物表面孔隙、粗糙度<br><input type="checkbox"/> 增加植生種類與密度<br><input type="checkbox"/> 增加生物通道或棲地營造<br><input type="checkbox"/> 降低縱向結構物的邊坡 | |

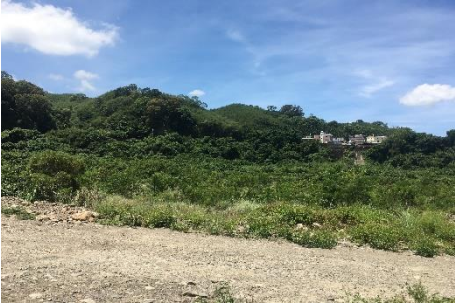
| 類別 | | ③<br>評估因子勾選 | ④<br>評分<br>(1-10) | ⑤<br>未來可採行的生態友善策略或措施 | 現場照片 |
|---|---|---|---|---|---|
| | (H)底質多樣性 | <p>Q：您看到的河段內河床底質為何？<br/> <input type="checkbox"/>漂石、<input checked="" type="checkbox"/>圓石、<input checked="" type="checkbox"/>卵石、<input checked="" type="checkbox"/>礫石、<input type="checkbox"/>混凝土等<br/> (詳表 F-1 河床底質型態分類表)</p> <p>評分標準：被細沉積砂土覆蓋之面積比例<br/> (詳參照表 F 項)</p> <p><input type="checkbox"/>面積比例小於 25%：10 分<br/> <input checked="" type="checkbox"/>面積比例介於 25%~50%：6 分<br/> <input type="checkbox"/>面積比例介於 50%~75%：3 分<br/> <input type="checkbox"/>面積比例大於 75%：1 分<br/> <input type="checkbox"/>同上，且有廢棄物。或水道底部有不透水面積，面積&gt;1/5 水道底面積：0 分</p> <p>生態意義：檢視棲地多樣性是否足夠及被細沉積砂土覆蓋與渠底不透水之面積比例<br/> 註：底質分布與水利篩選有關，本項除單一樣站的評估外，建議搭配區排整體系統(上、下游)底質多樣性評估</p> | 6 | <input type="checkbox"/> 維持水路洪枯流量變動，以維持底質適度變動與更新<br><input type="checkbox"/> 減少集水區內的不當土砂來源(如，工程施作或開發是否採用集水區外的土砂材料等)<br><input type="checkbox"/> 增加渠道底面透水面積比率<br><input checked="" type="checkbox"/> 減少高濁度水流流入<br><input type="checkbox"/> 其他 | |

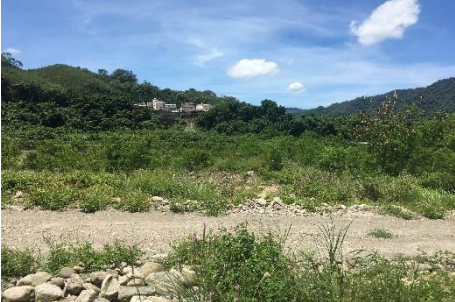
| 類別 | | ③<br>評估因子勾選 | ④<br>評分<br>(1-10) | ⑤<br>未來可採行的生態友善策略或措施 | 現場照片 |
|---|---|---|---|---|---|
| 生態特性 | (I)水生動物豐多度(原生 or 外來) | <p>Q：您看到或聽到哪些種類的生物?(可複選)<br/> <input type="checkbox"/>水棲昆蟲、<input type="checkbox"/>螺貝類、<input type="checkbox"/>蝦蟹類、<input type="checkbox"/>魚類、<input type="checkbox"/>兩棲類、<input type="checkbox"/>爬蟲類、<input type="checkbox"/>鳥類</p> <p>評分標準：<br/> <input type="checkbox"/>生物種類出現三類以上，且皆為原生種：7 分<br/> <input type="checkbox"/>生物種類出現三類以上，但少部分為外來種：4 分<br/> <input type="checkbox"/>生物種類僅出現二至三類，部分為外來種：1 分<br/> <input checked="" type="checkbox"/>生物種類僅出現一類或都沒有出現：0 分<br/> 指標生物 <input type="checkbox"/>台灣石鮒或田蚌：上述分數再+3 分<br/> (詳表 G-1 區排常見外來種、表 G-2 區排指標生物)</p> | 0 | <input type="checkbox"/> 縮減工程量體或規模<br><input type="checkbox"/> 調整設計，增加水深<br><input type="checkbox"/> 移地保育(需確認目標物種)<br><input checked="" type="checkbox"/> 建議進行河川區排情勢調查之簡易自主生態調查監測<br><input type="checkbox"/> 其他 | |

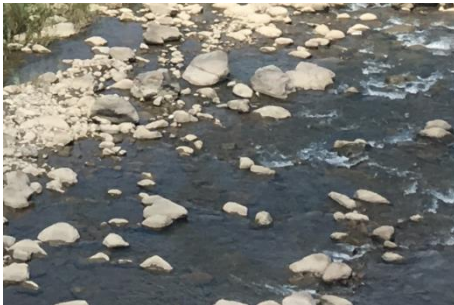
| 類別 | | ③<br>評估因子勾選 | ④<br>評分<br>(1-10) | ⑤<br>未來可採行的生態友善策略或措施 | 現場照片 |
|---|---|---|---|---|---|
| | (J)水域生產者 | <p>Q：您看到的水是什麼顏色？</p> <p><b>評分標準：</b></p> <p><input checked="" type="checkbox"/> 水呈現藍色且透明度高：10 分</p> <p><input type="checkbox"/> 水呈現黃色：6 分</p> <p><input type="checkbox"/> 水呈現綠色：3 分</p> <p><input type="checkbox"/> 水呈現其他色：1 分</p> <p><input type="checkbox"/> 水呈現其他色且透明度低：0 分</p> | 10 | <p><input checked="" type="checkbox"/> 避免施工方法及過程造成濁度升高</p> <p><input type="checkbox"/> 調整設計，增加水深</p> <p><input type="checkbox"/> 維持水路洪枯流量變動</p> <p><input type="checkbox"/> 檢視區域內各事業放流水是否符合放流水標準</p> <p><input type="checkbox"/> 增加水流曝氣機會</p> <p><input type="checkbox"/> 建議進行河川區排情勢調查之簡易水質調查監測</p> <p><input type="checkbox"/> 其他_____</p> | |
