## 4.40 110 年度彰化縣二港海堤堤段構造物維修改善工程

### 4.40.1 110 年度彰化縣二港海堤堤段構造物維修改善工程核定(提報)

#### 階段生態檢核

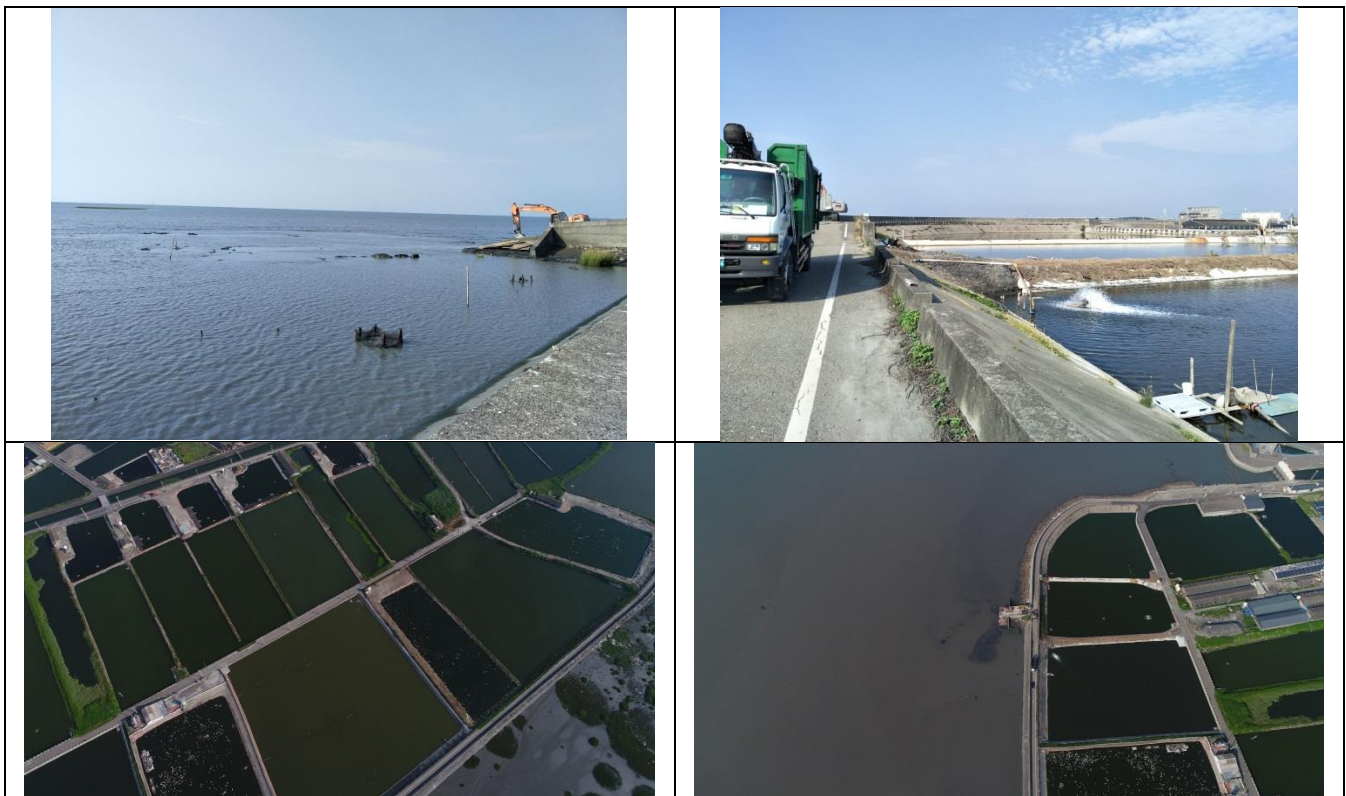
圖 4-147 大城南段海堤工區現況照

於 109 年 9 月 7 日現場勘查，工程區域附近大部分由魚塭、養鴨場等人工養殖業利用，少部分住家、廠房零星分布，靠近排水口部分灘地，部分灘地小灌木、草生地覆蓋，其餘環境水泥化較嚴重，並發現堤頂堤外工程機具停放。現況如圖 4-147 所示。

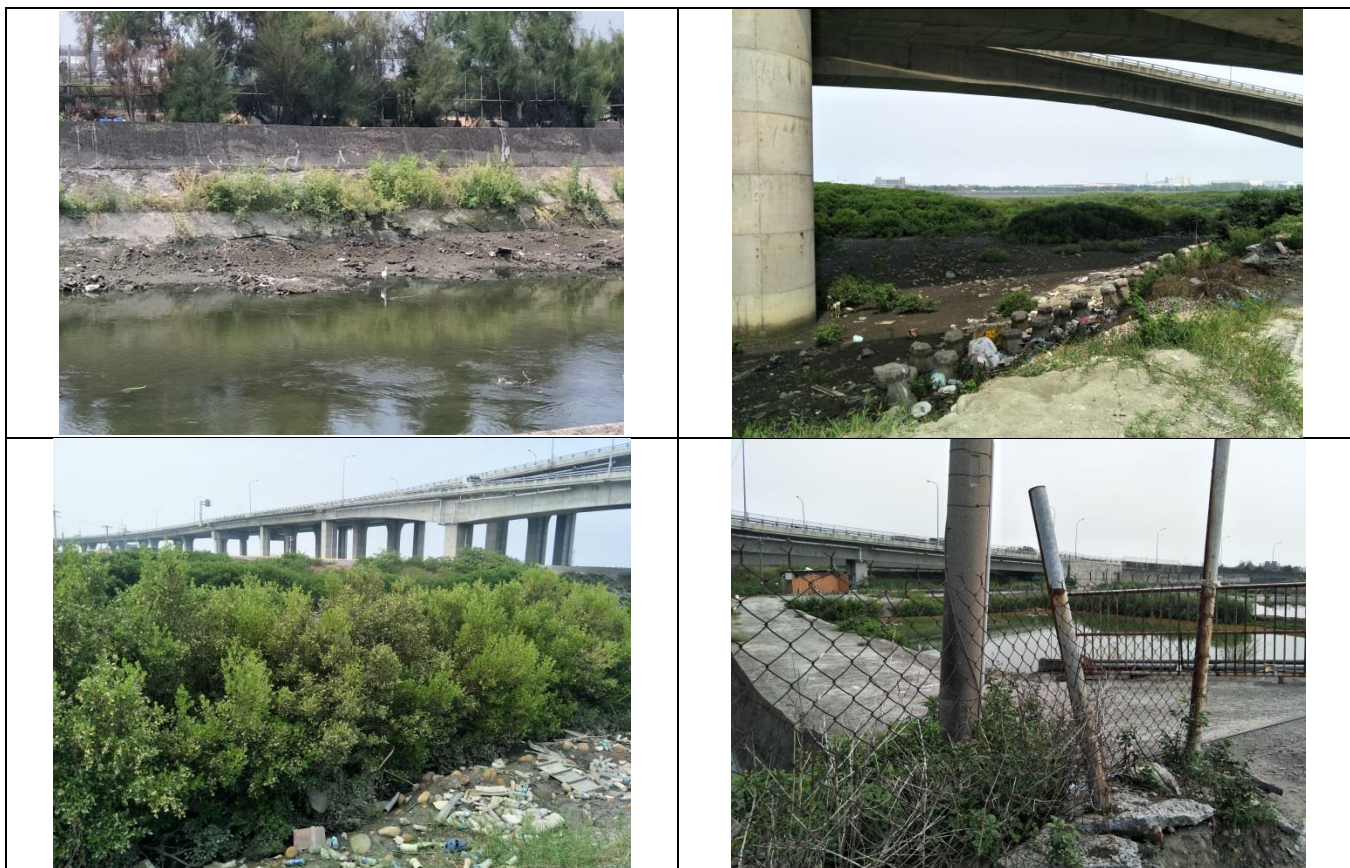
圖 4-148 二港海堤工區工程現況照

於 109 年 9 月 10 日現場勘查，工程區域附近由魚塭、農地組成，人為利用密度高，又為兩排水系統出海口，水質情況混濁且有異味，但於河道兩側灘地有鷺科活動，出海口灘地紅樹林分布密集。現況如圖 4-148 所示。

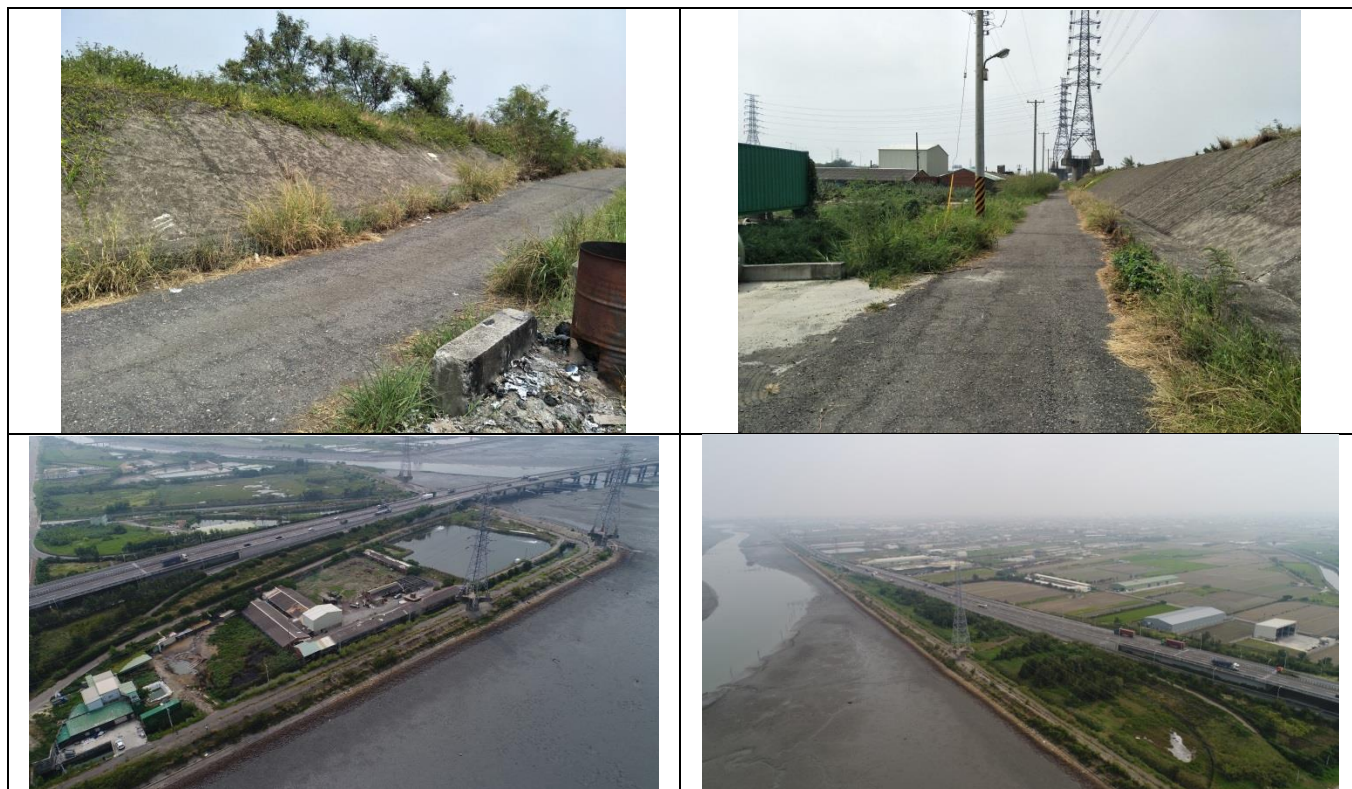
圖 4-149 崙尾南段海堤工區工程現況照

於 109 年 9 月 10 日現場勘查，堤內人工養殖狀況相對於前兩工區出現頻率少，大部分為農地，且部分廠房、住家分布，總體環境由農地、草生地，少部分喬木群組成，堤外則皆為灘地環境組成。現況如圖 4-149 所示。

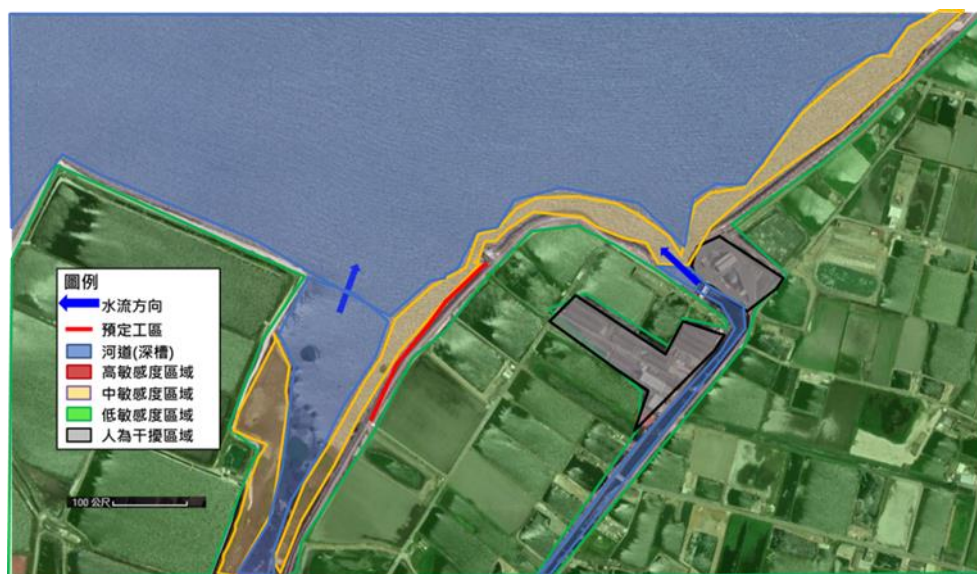
本工程住家、廠房劃設為人為干擾區域，農地、魚塭、養鴨場劃設為低敏感區域，灘地則劃設為中敏感區域，施工期間應避免影響其區域，生態關注圖如圖 4-150 至圖 4-152 所示。

1. 工程區域堤外灘地分布，施工時應避免進入灘地，減少影響底棲類生物生存。
2. 拋石避免過度延伸，確保底棲生物之生存空間。
3. 施工地點靠近魚塭，為潮間帶鳥類臨時棲地，應注意於滿潮時，工程機具所發出之噪音干擾鳥類休憩。
4. 堤頂堤坡之外來種應清除，避免外來種於此區域繼續拓殖。
5. 位於出海口環境，鸕鶿科鳥類活動頻繁區域，施工應注意漲退潮時機，避免影響鳥類活動。
6. 雖部分工區有紅樹林分布，但因中部紅樹林為人為種植，必要時可以移除，避免影響彰化海岸原有底質。
7. 施工路徑應皆以既有防汛道路為主要路徑，避免新闢施工便道。
