## 4.25 110 年度濁水溪雷厝堤段構造物維修改善工程

### 4.25.1 110 年度濁水溪雷厝堤段構造物維修改善工程核定(提報)階段生態檢核

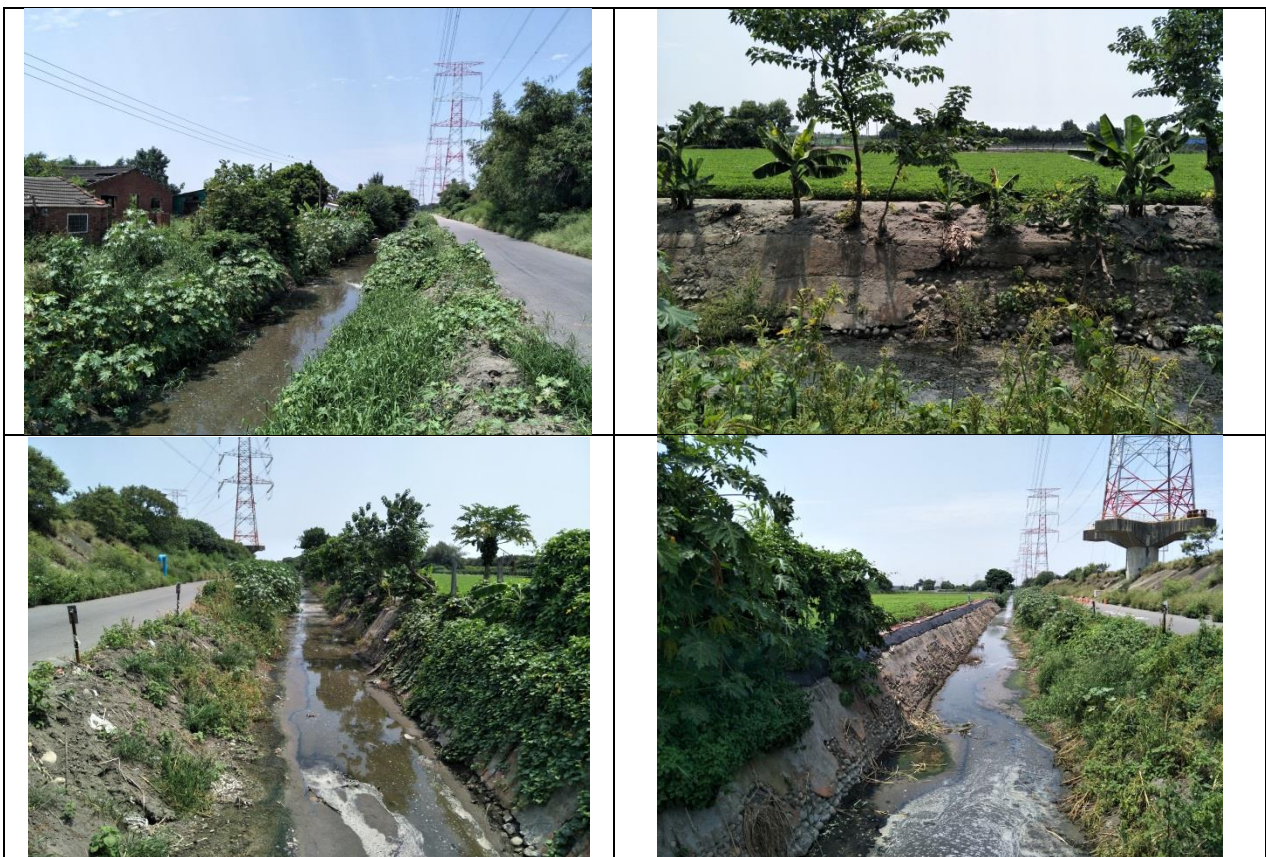
圖 4-114 110 年度濁水溪雷厝堤段構造物維修改善工程現況圖

於 109 年 9 月 7 日現場勘查，水域環境屬農業排水系統，河水混濁度高，上游畜牧廢水排入，造成河水異味，目視無法發現生物活動，道路靠近水域一側，草生植被覆蓋，另一側由人為種植木瓜、香蕉等與農作物構成，現況如圖 4-114 所示。

1. 預定施工範圍，若刨除草生地施作擋土牆，可能使動物無法攀附原有土坡移動，造成阻隔，應加設生物逃生坡道。
2. 施工時應注意灑水時機，施工時揚塵，容易使附近草生地、農田及喬木叢生長受影響。
3. 施工路線以防汛道路為主，避免工程擴大影響之動物範圍。

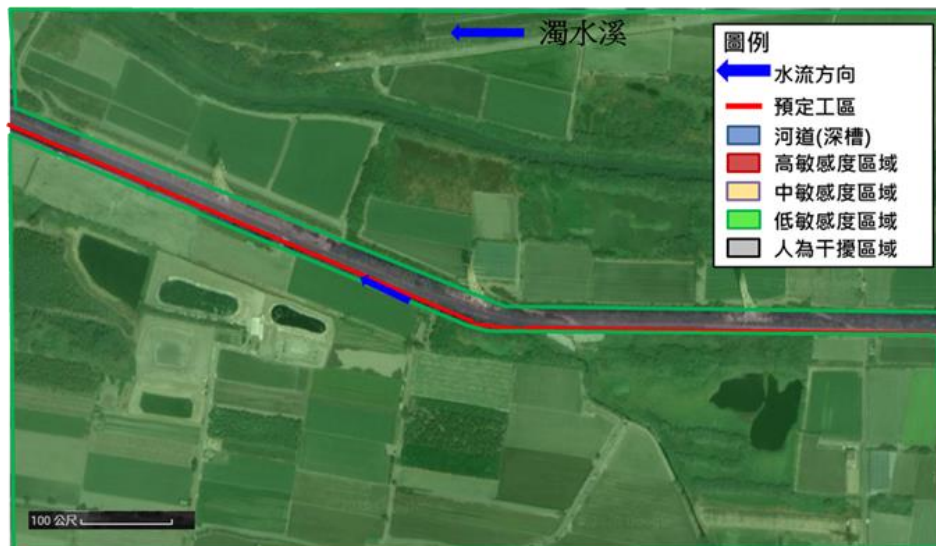
圖 4-115 110 年度濁水溪雷厝堤段構造物維修改善工程生態關注圖

本工程周圍因皆為農地、草生地，是故劃設為低度敏感區，生態關注圖如圖 4-115 所示。
