## 4.9 陳有蘭溪和社護岸防災減災工程

### 4.9.1 陳有蘭溪和社護岸防災減災工程核定(提報)階段生態檢核

本工區位於陳有蘭溪，主要工程內容為護岸加高 450 公尺及護岸延長 300 公尺，相關作業紀錄於生態檢核表，如附錄十四所示。

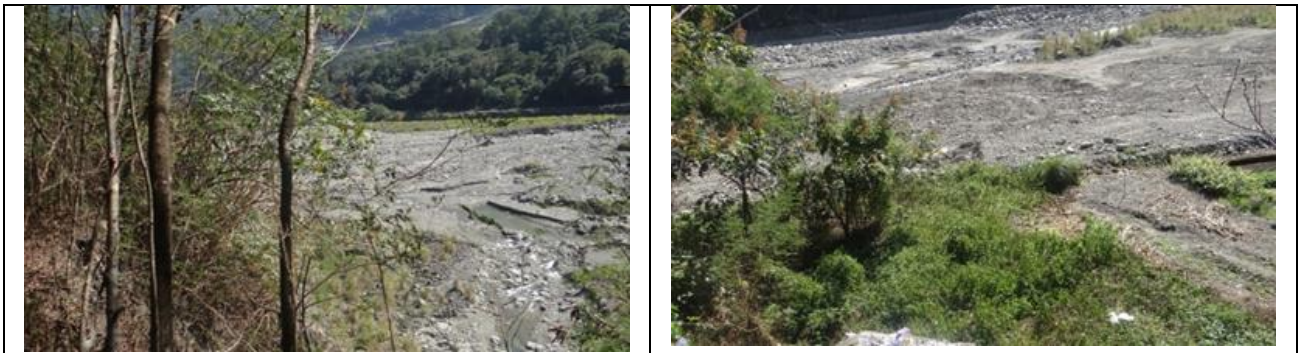
圖 4-71 陳有蘭溪和社護岸現況圖

於 108 年 11 月 2 日現地勘查，河川棲地類型主要為淺流與淺瀨，河水沙含量高，沙土沉積量高。左岸為預定施工位置，現況如圖 4-71 所示。

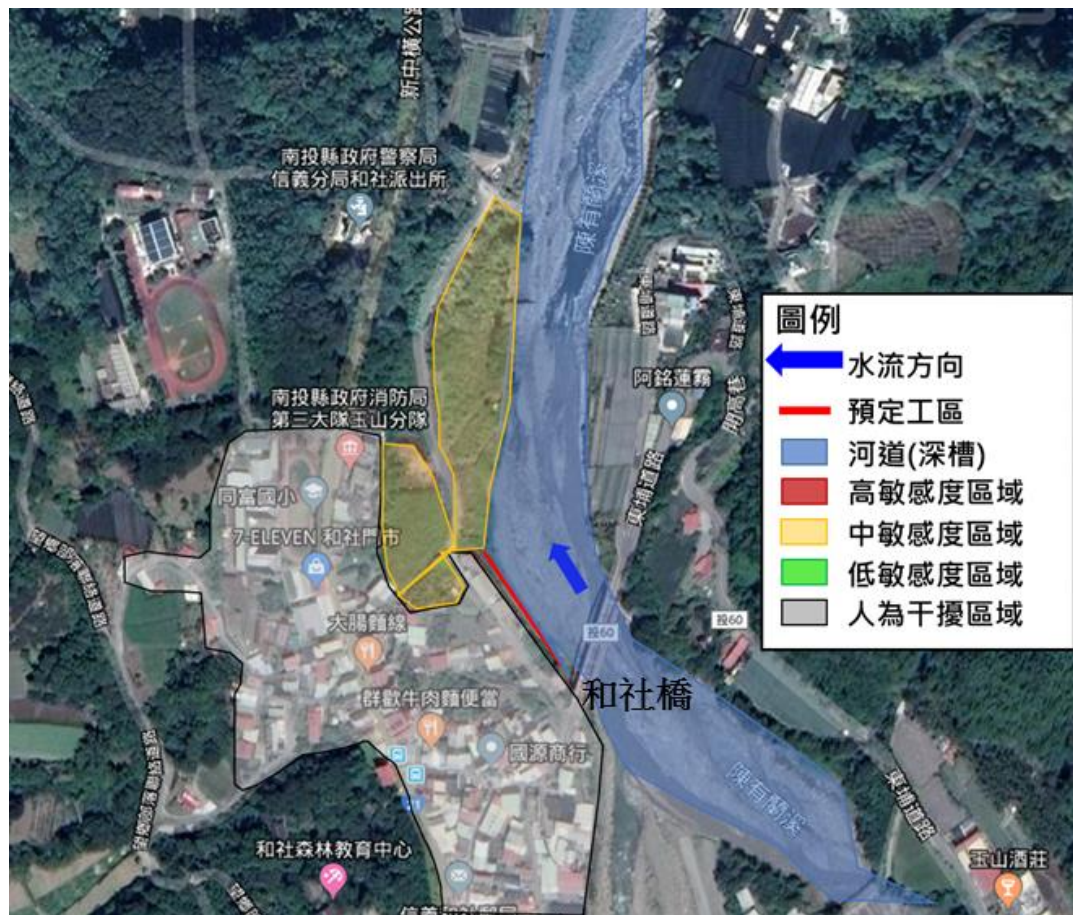
本工區左岸及右岸林相劃設為中度敏感區，其餘人為人為干擾部分，陳有蘭溪和社護岸生態敏感圖如圖 4-72 所示。

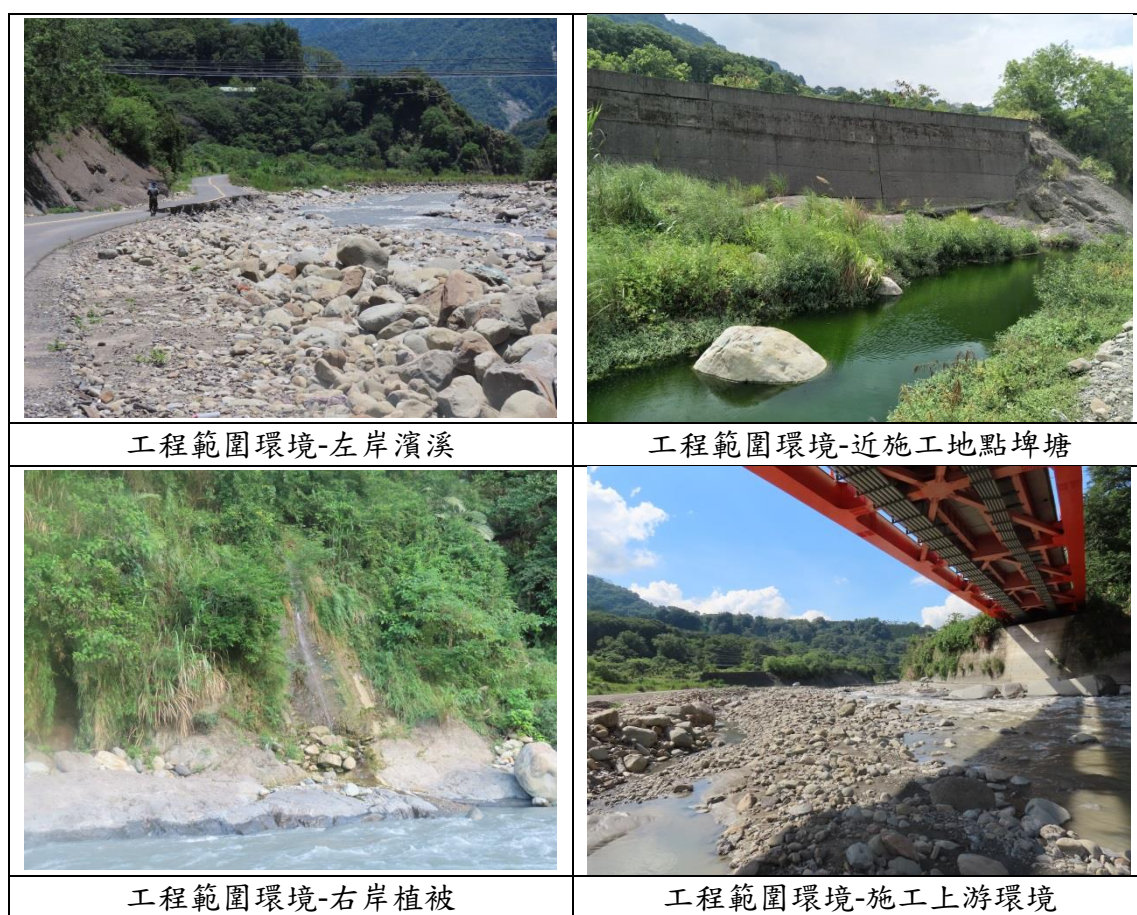
圖 4-73 陳有蘭溪和社護岸防災減災工程環境照

本案工程項目為護岸加高 450 公尺、護岸延長 300 公尺等，工程初步平面設計圖如圖 4-74 所示。於 109 年 6 月 4 日先場勘查，本案位於南投縣信義鄉，和社溪匯入陳有蘭溪後的下流處，溪流受人為干擾少，河道兩邊為山巒及峭壁並且佈滿植被，並發現有河流的指標性物種-鉛色水鰻在此活動，河水湍急並且有些許泥沙，河道有巨石分布，提供底棲生物良好躲藏環境，水域環境豐富，有深潭、淺瀨等，附近濱溪帶五節芒、香蒲等長草提供鳥類、爬蟲類躲藏空間，於施工點前有埤塘，有許多兩棲類及蜻蛉類棲息，總體環境豐富。環境照如圖 4-73 所示。

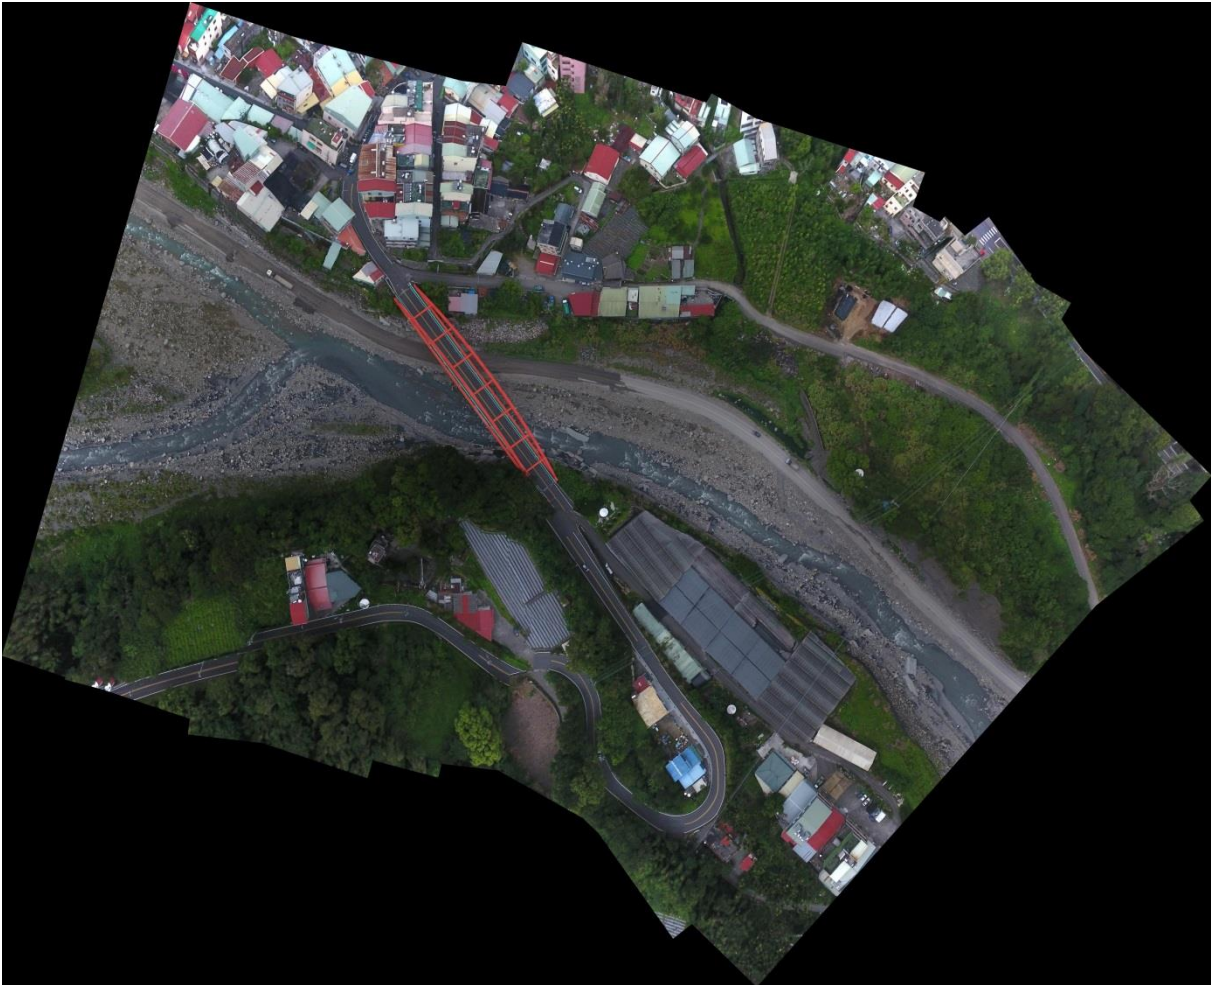
圖 4-77 陳有蘭溪和社護岸防災減災工程正射影像圖

拍攝日期為 109 年 7 月 6 日，拍攝區域包含陳有蘭溪和社護岸防災減災工程施工區域、周邊環境，提供日後生態複查時參考， 拍攝成果如圖 4-77 所示。
