## 4.8 湖子內及新虎尾堤段河川環境改善工程

### 4.8.1 湖子內及新虎尾堤段河川環境改善工程核定(提報)階段生態檢核

本工區主要工程為堤防後坡改善 400 公尺，新設護欄擋土牆及 AC 鋪設 700 公尺，相關作業紀錄於生態檢核表，如附錄十三所示。

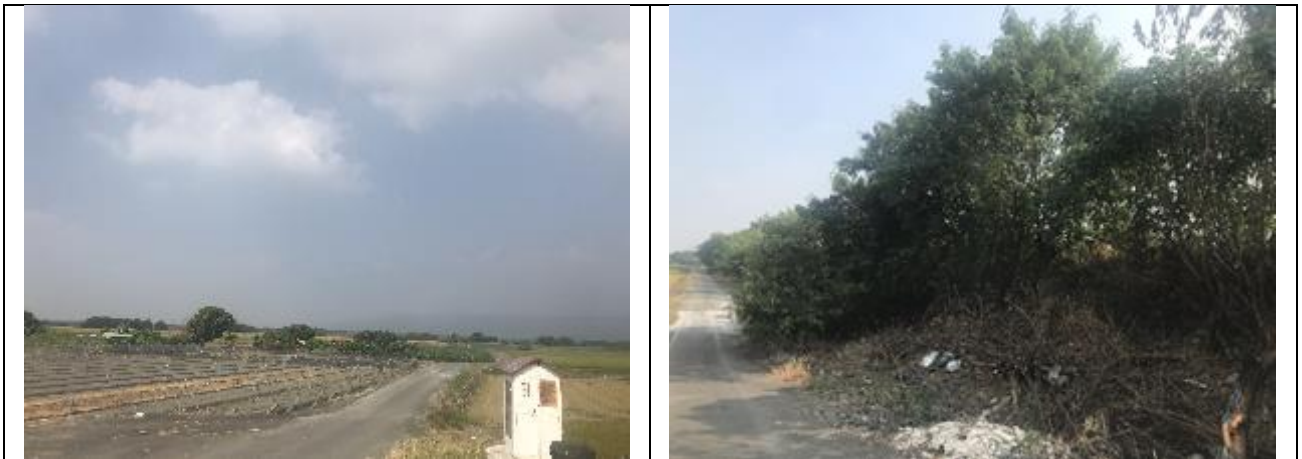
圖 4-61 濁水溪湖子內及新虎尾堤段現況圖

於 108 年 11 月 1 日現地勘查，河川棲地類型主要為深流與淺瀨，本工程離水域環境較遠，工程位置主要為種植區域環繞，現況如圖 4-61 所示。

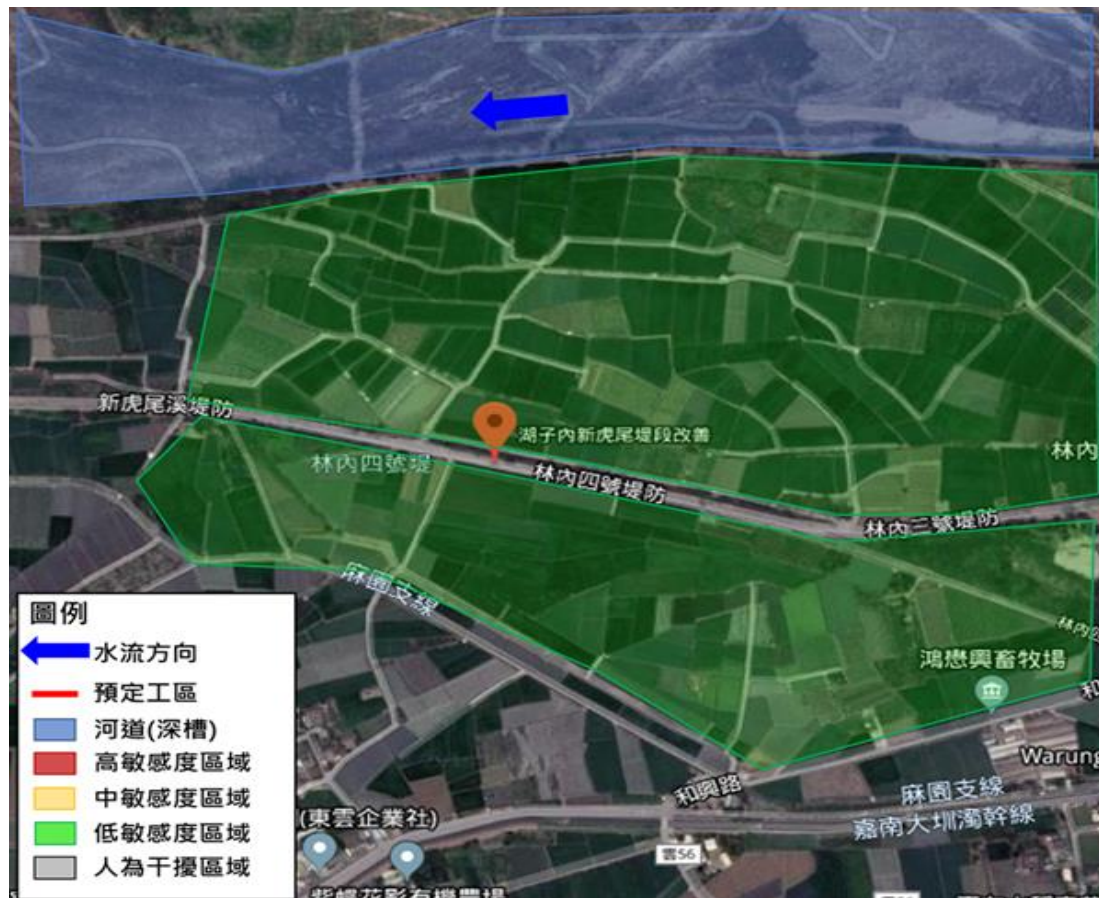
圖 4-62 濁水溪湖子內及新虎尾堤段生態關注圖

本工區堤防有些許樹木外，其餘皆為種植，劃設為低度敏感區，濁水溪湖子內及新虎尾堤段生態關注圖如圖 4-62 所示。

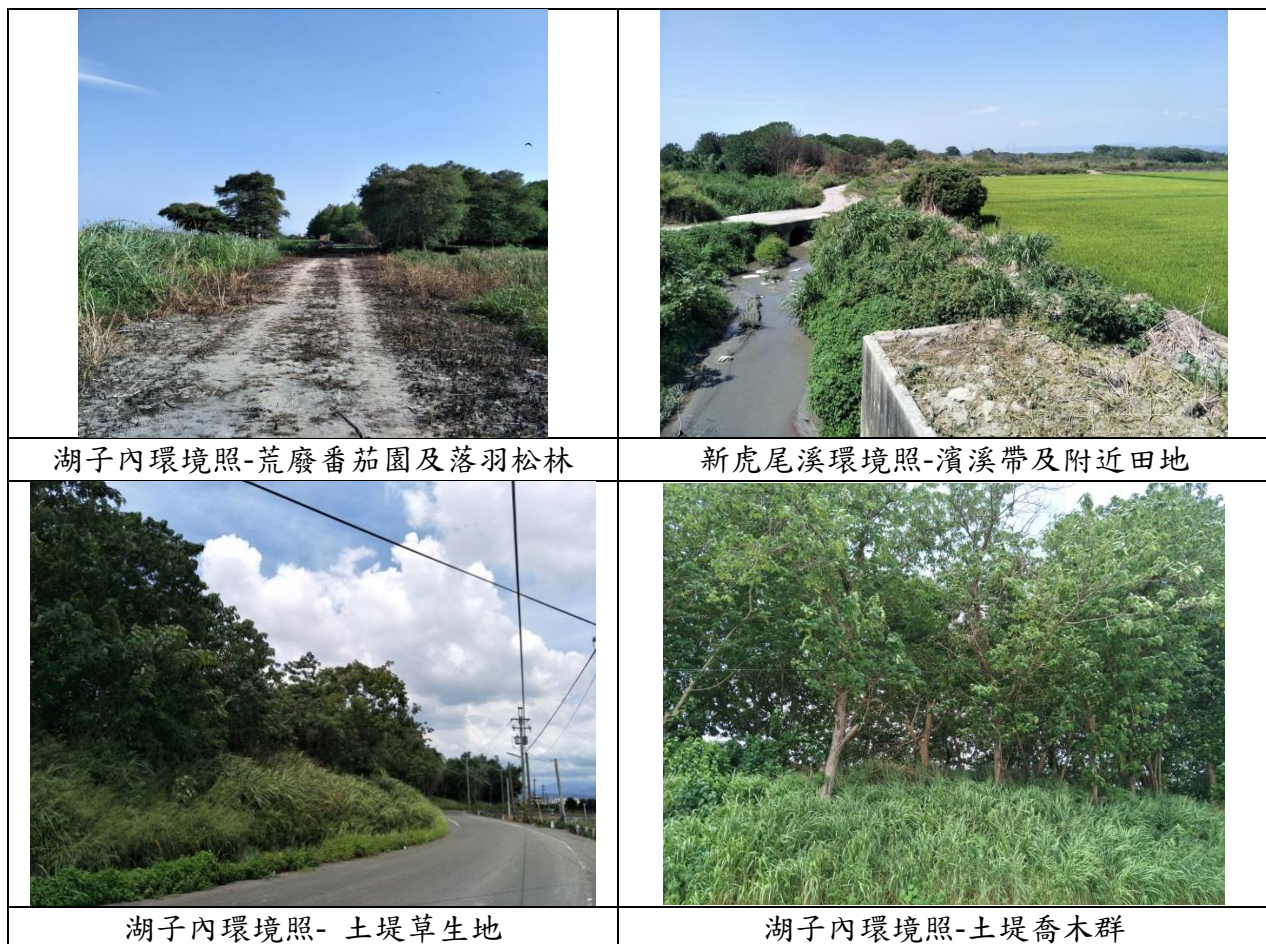
圖 4-63 湖子內及新虎尾堤段河川環境改善工程環境照

本案工程項目為新虎尾工區施設 536 公尺護欄及湖子內工區 436 公尺的環境改善工程，施工位置圖如圖 4-64 所示。於 109 年 4 月 29 日先場勘查，兩工區域環境類型包括竹林地、草生地、樹林地、農用地等的陸域環境，計畫中新虎尾溪工區水域環境包含淺灘、淺流等，河道多淤泥且水質混濁，雖水域環境並不豐富，但有發現鷗科及鷺科腳印於淺灘，而陸域環境於湖子內工區土堤上植被生長茂密，並且附近有人為栽植的落羽松林、蘭嶼羅漢松林等，水域環境則只有農業排水經過，兩工區皆鄰近農耕地，發現有許多鳥類在此覓食，是故鳥類資源豐富。現勘所拍攝之現地環境照如圖 4-63 所示。

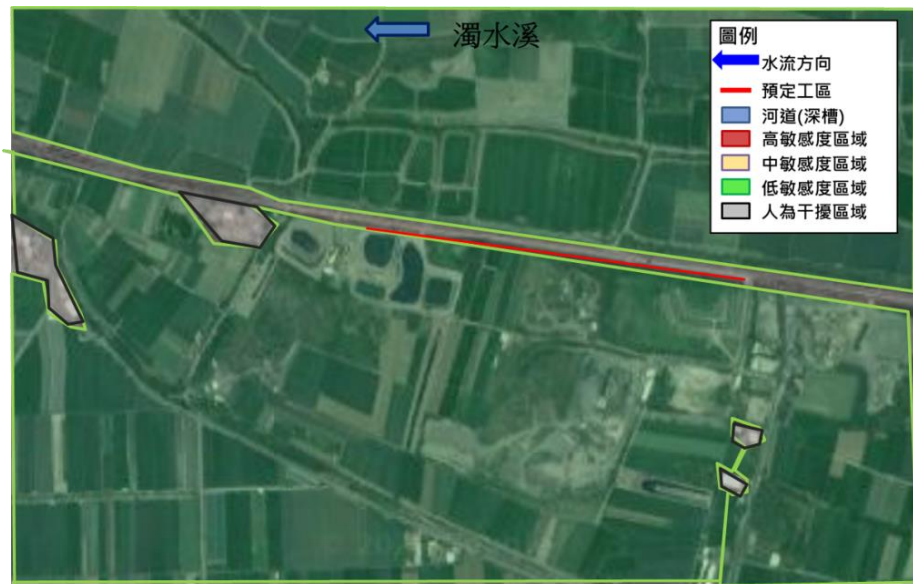
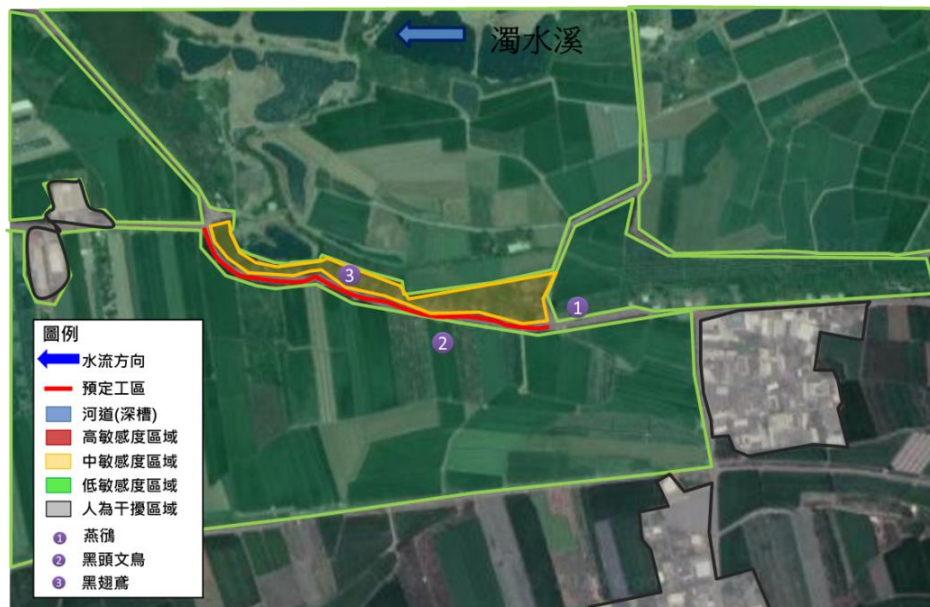
新虎尾工區附近為農田、養鴨戶，水域環境也並未發現特殊物種，是故劃設為低敏感區域，而湖子內工區附近組成與新虎尾無異，但土堤上喬木、竹林生長茂密，並且於附近發現 3 種保育鳥類覓食休憩，是故將土堤一帶劃設為中敏感區域。生態關注圖如圖 4-66、圖 4-67 所示。

雖計畫區域多為低敏感區域，但於湖子內發現3種保育類鳥類，故設定竹林、樹林區域為中度敏感區，基於工程施作時友善周遭環境，故有下列建議：

1. 「減輕」：湖子內工區經調查有黑翅鳶、燕鴿、黑頭文鳥3種保育類鳥類，應避免施工時高噪音之載具同時運行，造成範圍鳥類生存壓力提升。
2. 「減輕」：兩工區鄰近農地，並且有人為栽培的珍貴樹種，應定期實施灑水，辦理揚塵抑制作業，避免揚塵影響植被生長。
3. 「減輕」：施工中所產生廢棄物須集中管理，避免鳥類啄食。

4. 「迴避」：湖子內工區避免刨除原有喬木，以修剪的方式避開工程區域，如遇無法迴避之狀況，應通知主管機關，並以移植的方式回種於現地。
5. 「迴避」：避免於晨昏野生動物活動頻繁時間進行施工，應於 8:00 至 17:00 為施工時間為宜。
6. 「迴避」：施工期間禁止對野生動物之濫捕、濫殺行為，導致其群集減少。
7. 「迴避」：新虎尾工區施工地及路徑應迴避濱溪環境，避免鳥類生存壓力上升。
8. 「補償」：洋紅風鈴木非原生種植物，應避免選用，刺桐雖為臺灣原生植被，但於調查中也未發現有其種群於此處生長，建議以當地原生種植物為種植對象(如:欖仁、破布子、棟、臺灣九芎。詳見附錄三十五內植物名錄及附錄三十六中建議植栽)。
9. 「補償」：因發現黑翅鳶於此活動，以不影響堤防為前提，建議嘗試種植幾株南洋杉作為其鳥踏。
10. 「補償」：於裸地或訂定部分地種植稗子及其他原生禾本科植物，以噴灑草籽的方式，引導其生成優勢種，持續吸引黑頭文鳥。

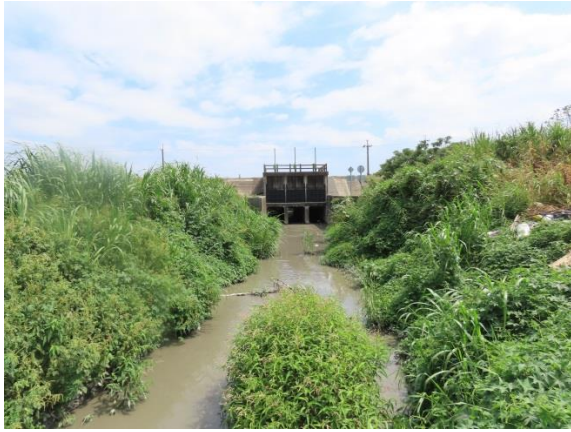
新虎尾

| 現地環境描述 | 本次計畫區域環境類型，包括竹林地、草生地、樹林地、農用地等的陸域環境，計畫中新虎尾溪工區水域環境包含淺灘、淺流等，河道多淤泥且水質混濁，雖水域環境並不豐富，但有發現鶺鴒科及鶯科腳印於淺灘，而陸域環境於湖子內工區土堤上植被生長茂密，並且附近有人為栽植的落羽松林、蘭嶼羅漢松林等，水域環境則只有農業排水經過，兩工區皆鄰近農耕地，發現有許多鳥類在此覓食，是故鳥類資源豐富。 | | | |
