## 4.5 濁水溪雙龍護岸及拔社埔堤防段防災減災工程

### 4.5.1 濁水溪雙龍護岸及拔社埔堤防段防災減災工程核定(提報)階段生態檢核

## 4.5.2 濁水溪雙龍護岸及拔社埔堤防段防災減災工程規劃設計階段 生態檢核

### 4.5.3 濁水溪雙龍護岸及拔社埔堤防段防災減災工程施工階段生態檢核

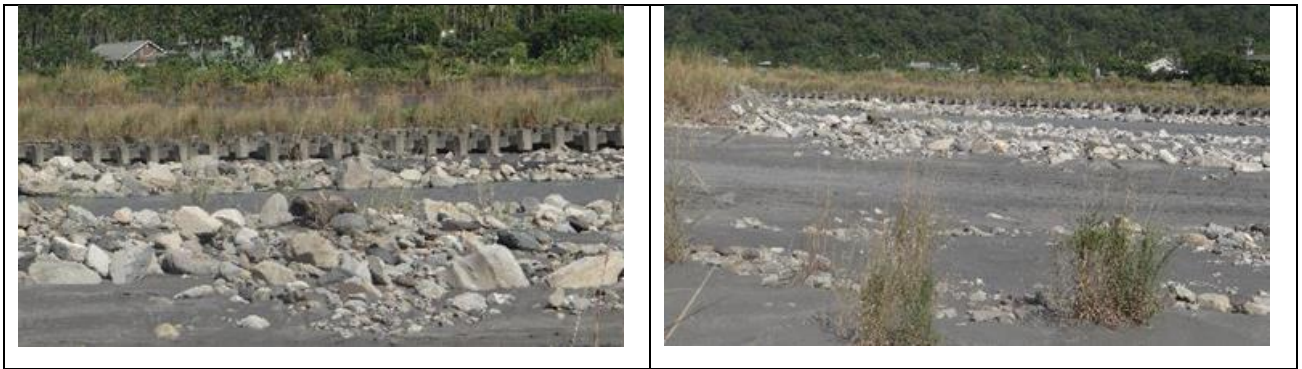
圖 4-38 濁水溪雙龍護岸及拔社埔堤防段現況圖

於 108 年 11 月 2 日現場勘查，河川棲地類型主要為深流與淺瀨，河水集中於主深槽。河水沙含量高，沙土沉積量高，現況如圖 4-38 所示。

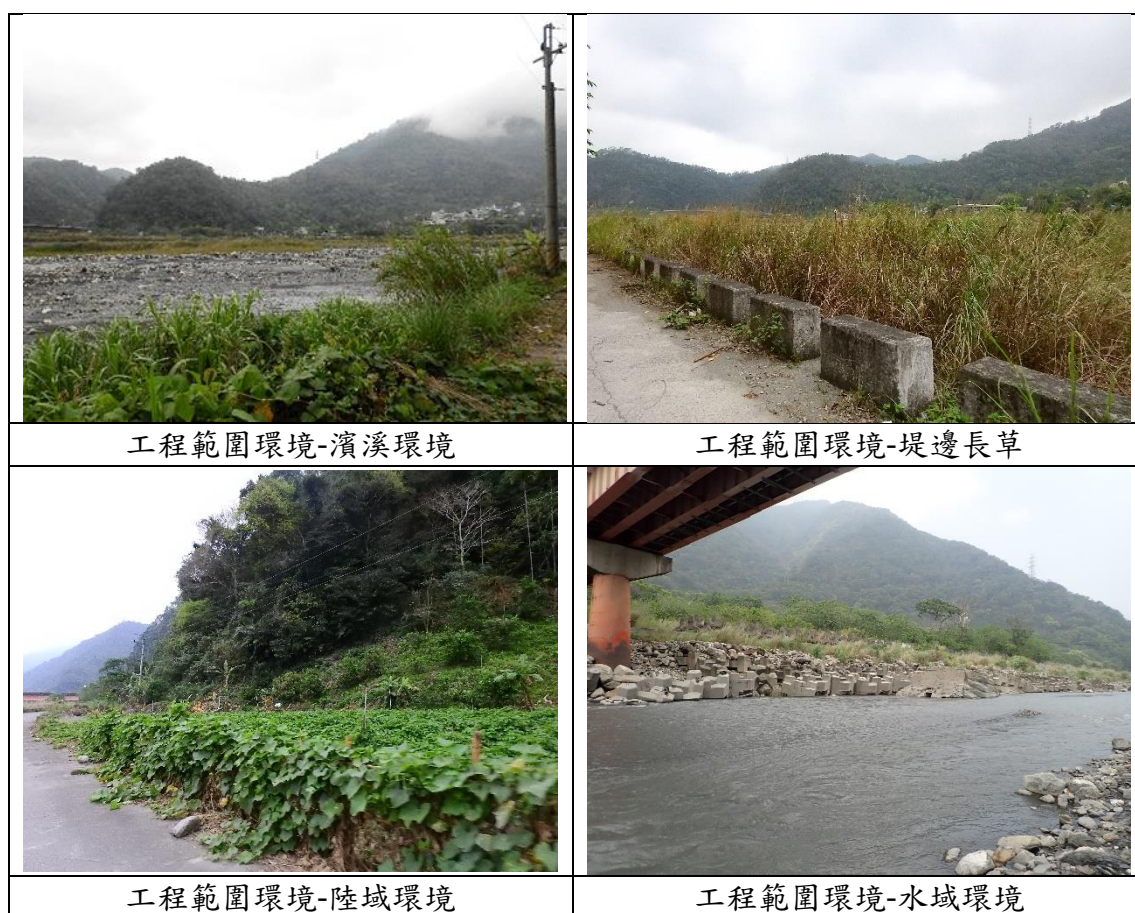
圖 4-40 濁水溪雙龍護岸及拔社埔堤防段防災減災工程環境照

本案工程項目為 50 公尺既有護岸重作、500 公尺堤頂修護及 550 公尺的蛇籠工施作，施工位置圖如圖 4-41 所示。於 109 年 3 月 23 日先場勘查，本案位於南投縣信義鄉及水里鄉，工程緊鄰濁水溪，施作約 550 公尺之護岸，護岸可能阻斷爬蟲類、兩生類等小型動物活動，且治理區域緊鄰水域環境，施作過程可能影響水域生物，故規劃兩生類、爬蟲類、魚類及底棲生物之調查。現勘所拍攝之現地環境照如圖 4-40 所示。

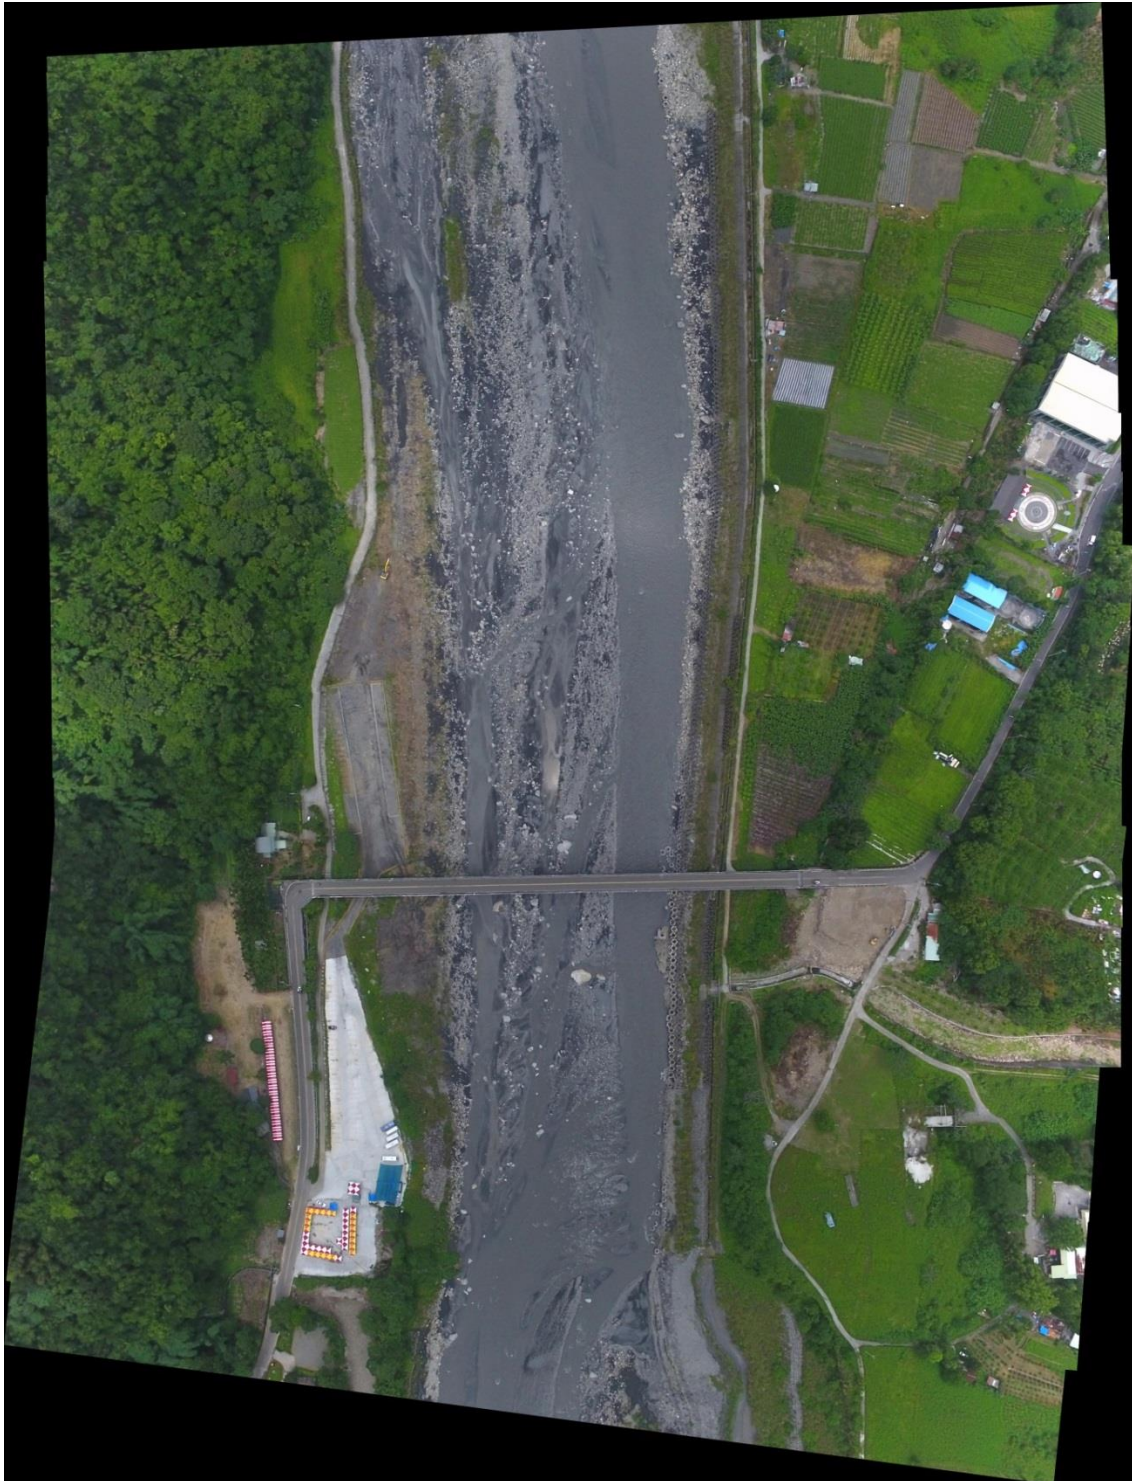
圖 4-44 濁水溪雙龍護岸及拔社埔堤防段防災減災工程正射影像圖

拍攝日期為 109 年 7 月 6 日，拍攝區域包含濁水溪雙龍護岸及拔社埔堤防之施工區域、周邊環境，提供日後生態複查時參考，拍攝成果如圖 4-44 所示。

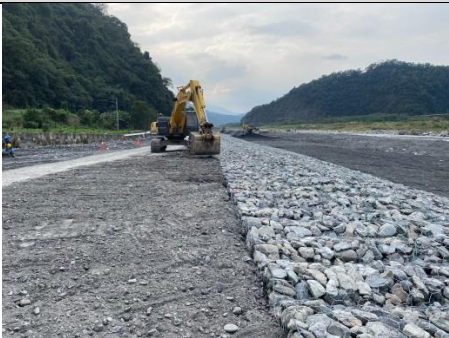
| 生態友善措施 | 執行狀況 | |
|---|---|---|
| <p>[減輕] 以粗糙化、多孔隙坡面的方式(如:蛇籠)，減低橫向棲地阻隔。</p> <p>[減輕]建議護岸施作完工後，於堤前堆填大塊石並以河床料回填培厚，利於野生動物於水域與陸域間通行及利用，並提供濱溪植物復育之場所。</p> | <p>採用蛇籠工法之設計，形成粗糙表面，減低對於野生動的橫向阻隔。</p> | <p>(2020/11/20)</p> |

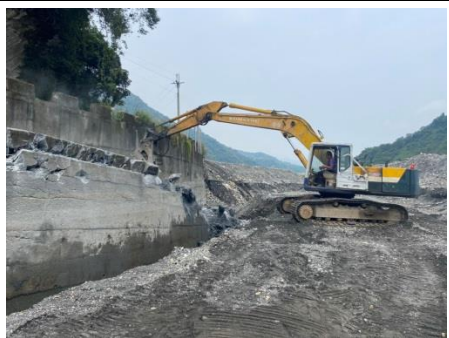
| 生態友善措施 | 執行狀況 | |
|---|---|---|
| <p>[減輕] 設置施工便道、臨時置料區應優先使用既有道路，新闢施工便道以草生地或裸露地環境為主，以干擾最少植被範圍為原則劃設，減少植被遭移除之面積，並禁止工程擾動施工邊界外之區域。</p> | <p>確實執行，使用既有道路及裸地，機具未駛入河道。</p> | <p>(2020/09/09)</p> |

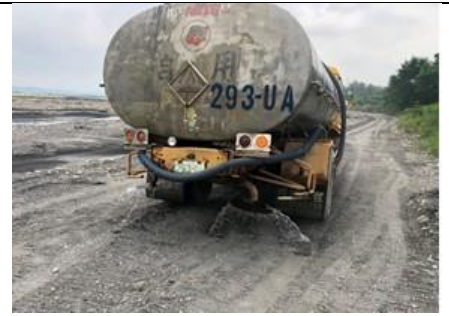
| 生態友善措施 | 執行狀況 | |
|---|---|---|
| <p>[減輕]施工車輛於工區周圍速限每小時 30 公里以下，降低路殺風險。</p> | <p>除速限外，灑水車也定期實施灑水作業，降低施工機具造成揚塵發生。</p> | <p>(2020/09/18)</p> |

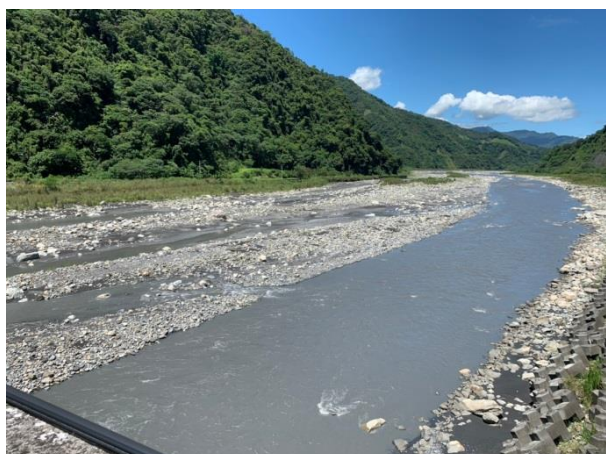
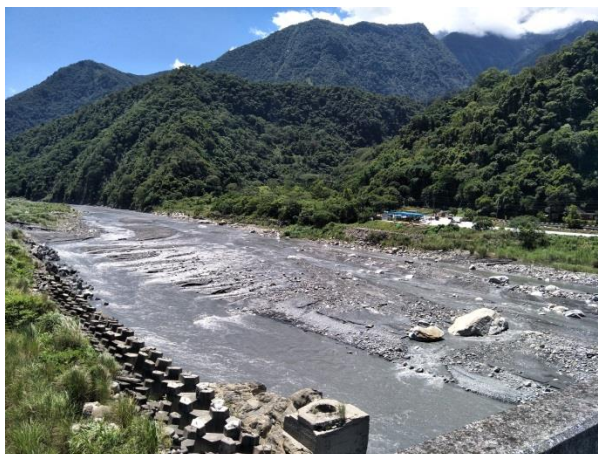
#### 4.棲地影像紀錄：

| 現地環境描述 | 河道兩邊有礫石及巨石分布，有淺灘、深潭的環境，水質無汙染並帶些許泥沙，濱溪長草區及樹林遠離工程區。 | | | |

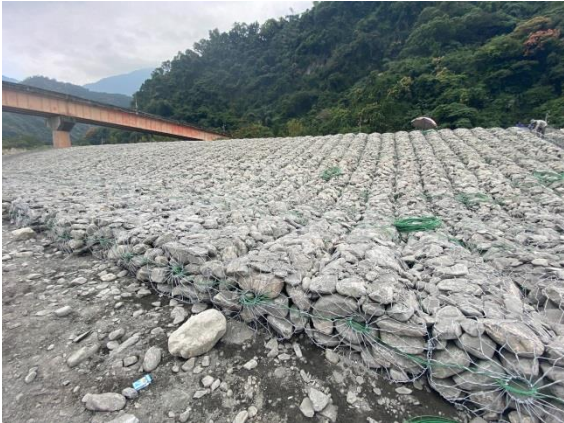
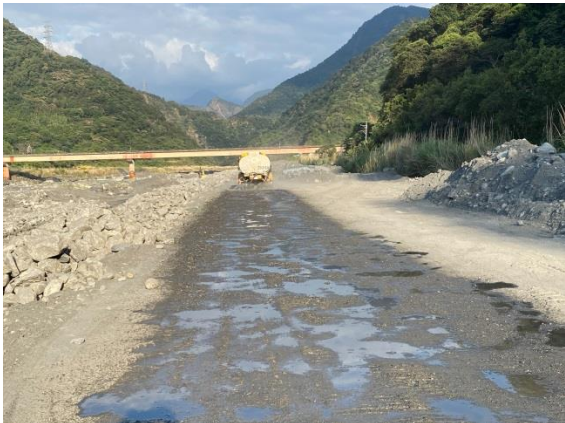
| <b>4.棲地影像紀錄：</b><br>拍攝日期為 10 月 5 日<br><div style="display: flex; justify-content: space-around;"> </div> | | | |
| <b>5.生態保全對象之照片：</b><br>無特別保全對象，依自主檢查表內容抽查，並請廠商回報灑水作業照片。<br>應以特寫與全景照方式記錄生態保全對象，比對「自主檢查表」所載之相片紀錄。 | | | |
