# 第一章 現地勘查

本計畫於 110 年 4 月期間針對紅石溪堤防(左岸二、三號)環境改善工程進行生態勘查，相關勘查成果整理如表1-1與表1-2所示。

表 3-2 紅石溪堤防(左岸二、三號)環境改善工程快速棲地生態評估表

**表 4-1 紅石溪堤防(左岸二、三號)環境改善工程-水利工程生態檢核自評表**

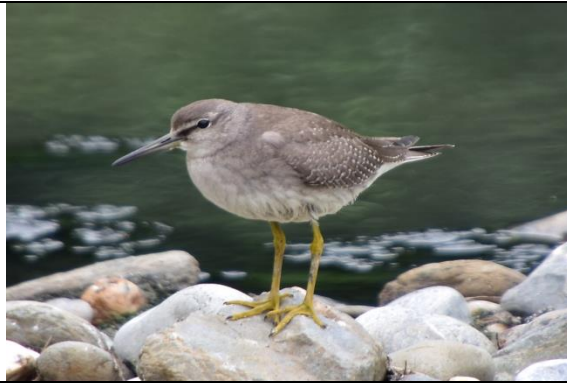
| 黃足鵲 | 小白鷺 |

分析比對該海岸段生態調查資料與現地調查資料，本次調查發現由海岸往陸上分布狀況，前段為藤本植被濱豇豆、單葉蔓荊及賽芻豆為主，中段為草海桐、大黍、木麻黃及林投，後段主要為黃槿，大葉欖仁與象草零星分布。鳥類有觀察到尚未成年之黃足鵲(國家接近受脅，(Nationally Near-threatened, NNT))休憩於排水涵洞出水口，經常出現在河口沙洲、潮間帶、沼澤及珊瑚礁沿岸，主要以小螃蟹、小蝦、沙蠶及水生昆蟲等為攝食對象，習性以沿著岸邊或海堤邊覓食，漲潮時會成小群休憩於石塊、堤防或岩礁上。建議植被補償可採用台灣原生海濱固沙植物，工程需優先迴避生物棲地，並增加棲地多樣性，並長期觀測工程施作後與生物棲地分布情形。
