**「110 年第七河川局轄區生態檢核及民眾參與  
委託服務案(開口合約)」**

| | 工程名稱 | 110 年度美濃溪東和橋上下游河道整理工程 | 工程階段 | 核定階段 |

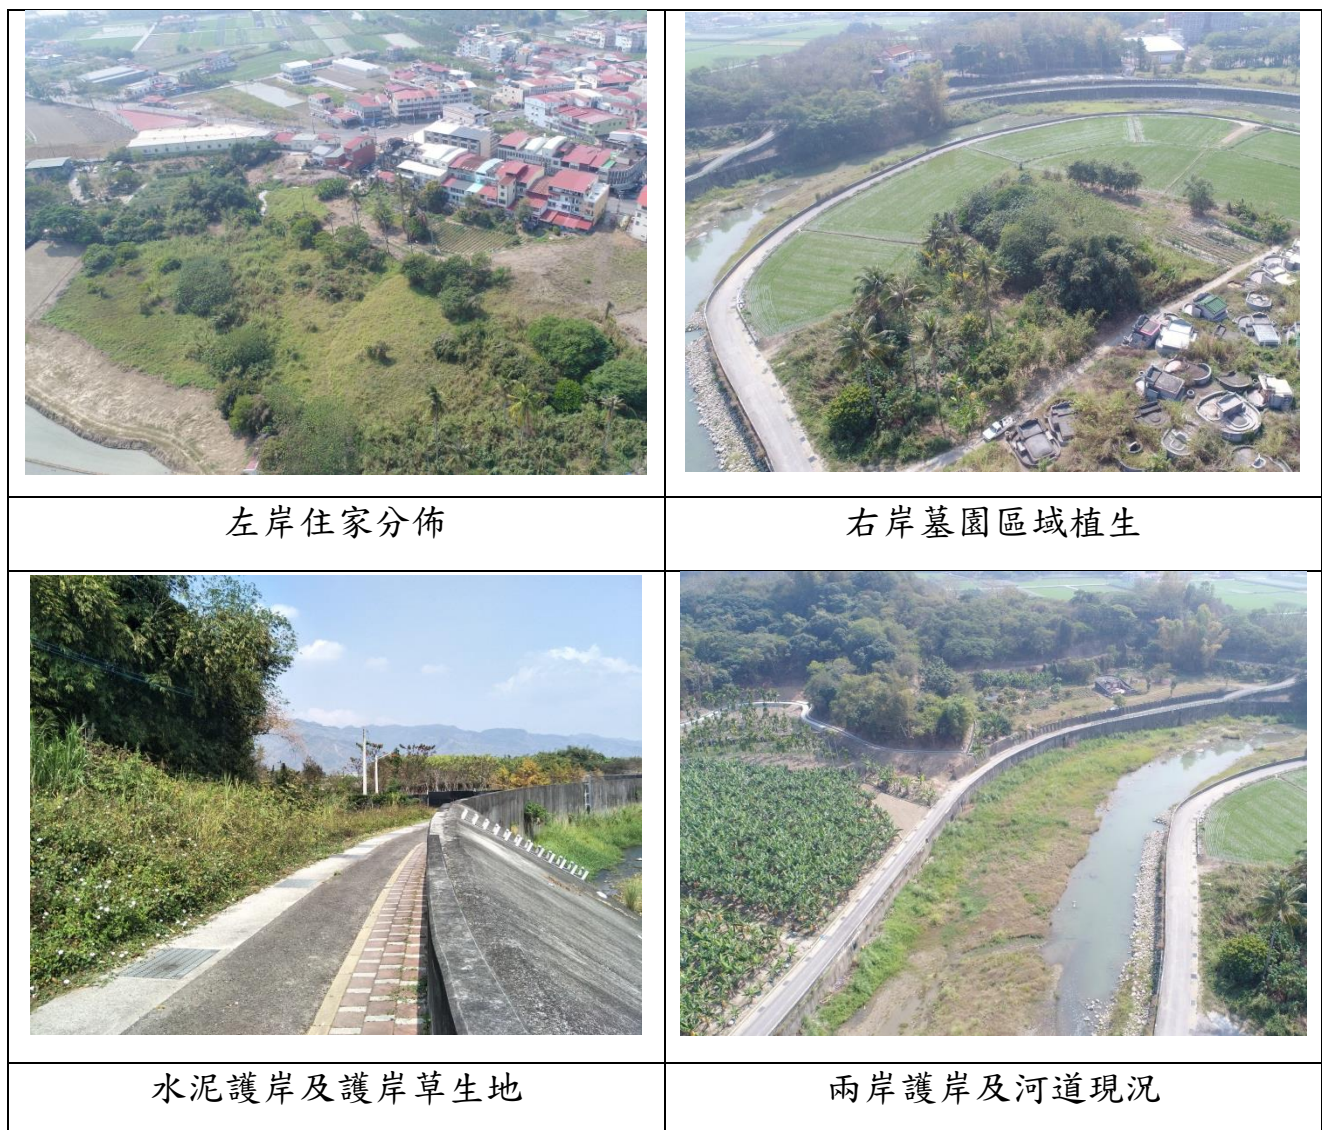
圖 2-3 110 年度美濃溪東和橋上下游河道整理工程環境現況照

本案於 110 年 2 月 18 日進行現地勘查，主要勘查區域為堤防沿線道路，因河幅不寬，故於單岸可直接觀查兩岸情況，勘查發現兩岸護岸水泥化嚴重，且難有緩坡可能，具橫向阻隔因素。水量因目前值枯水期，水量不豐沛，陸域環境多為農地，住家多分布於東門橋此聯絡通道之區域，左岸堤防向堤外延伸有喬木林環境，右岸河套內則為墓園區。環境現況照如圖 2-3 所示。

- (一) 預定工區位於河道，為避免濁度提升，於下游處應設置臨時沉沙池，避免高濁度之河水流向下游，可能造成水域物種單一化加劇。
- (二) 工程機具應使用既有施工便道，且機具應依單一路線行駛，勿跨越便道外之植被覆蓋區域，避免降低該區域綠覆蓋率，若需開闢新施工便道，應選用裸地、草生地作為主要對象。
- (三) 工程機具停放或工程物品堆放，應優先選擇裸地，避免影響草生植被拓殖，增加揚塵發生可能。
- (四) 施工便道周圍應定期實施灑水作業，避免堤邊兩側植被受揚塵影響，若工程機具途經田地周圍，也因注意揚塵問題，除避免農作物受影響，田地又為彩鵲潛在棲地。
- (五) 區域內鳥類資源豐富，避免高噪音機具同時施工，對鳥類造成驅趕作用，增加區域內鳥類生存壓力。

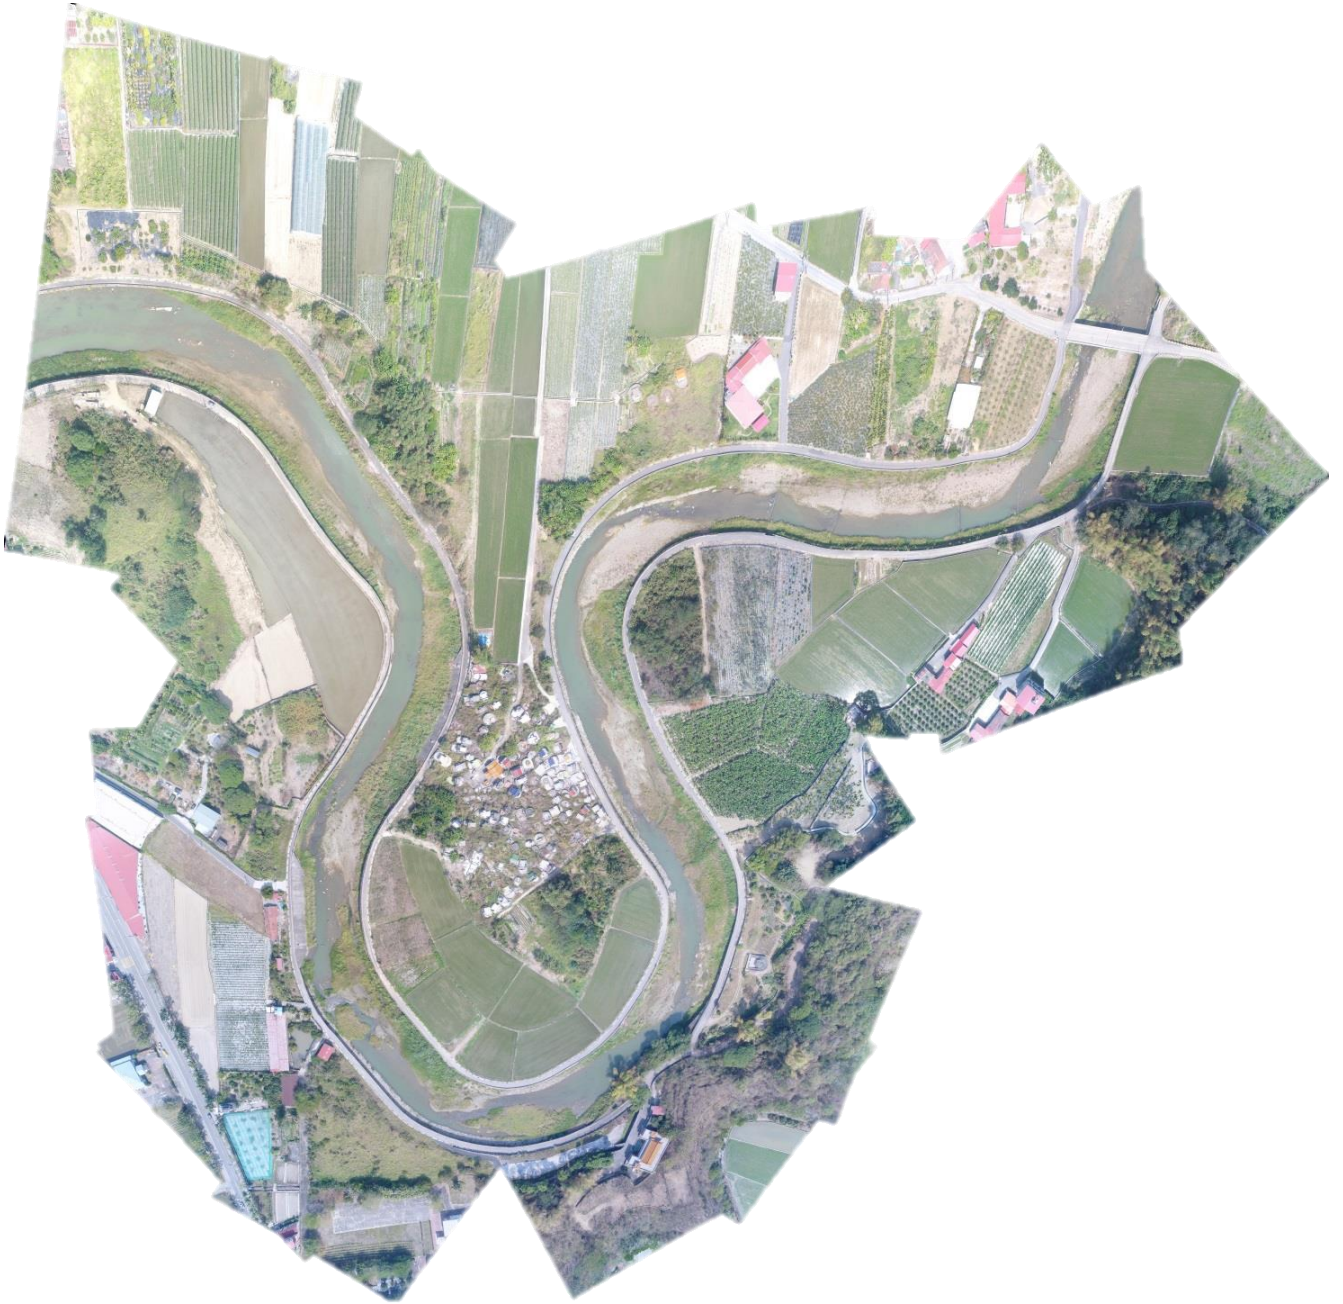
圖 2-5 110 年度美濃溪東和橋上下游河道整理工程正射影像圖

拍攝日期為 110 年 2 月 18 日，拍攝區域包含美濃溪本次之施工區域、周邊環境，以提供日後生態複查時參考，拍攝成果如圖 2-5 所示。

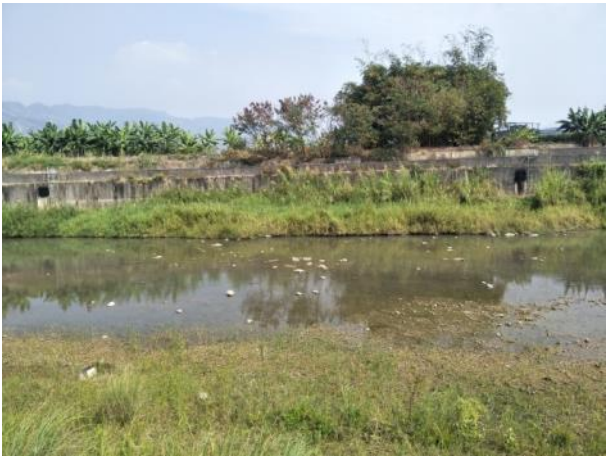
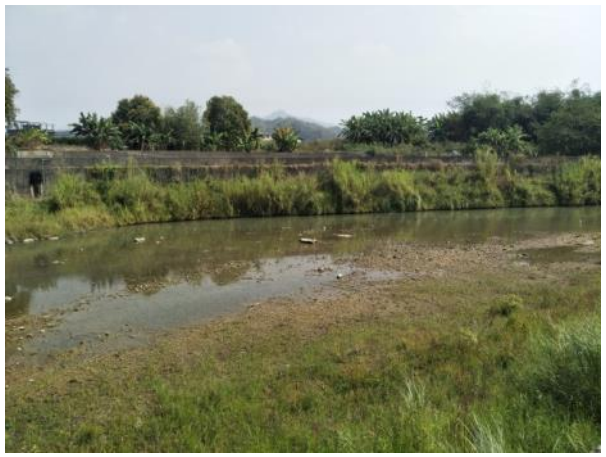
| 類別 | ③<br>評估因子勾選 | ④<br>評分<br>(0-10<br>分) | ⑤<br>未來可採行的生態友善策略或措施 |
|---|---|---|---|
| 水陸<br>域過<br>渡帶<br>及底<br>質特<br>性 | <p>Q：您看到的溪濱廊道自然程度？（垂直水流方向）（詳參照表 E 項）</p> <p><b>評分標準：</b></p> <p>□ 仍維持自然狀態：10 分</p> <p>□ 具人工構造物或其他護岸及植栽工程，低於 30%廊道連接性遭阻斷：6 分</p> <p>□ 具人工構造物或其他護岸及植栽工程，30%~60%廊道連接性遭阻斷：3 分</p> <p>□ 大於 60%之濱岸連接性遭人工構造物所阻斷：1 分</p> <p>■ 同上，且為人工構造物表面很光滑：0 分</p> <p><b>生態意義：</b>檢視蟹類、兩棲類、爬蟲類等可否在水域與陸域間通行無阻</p> | 0 | <p>□迴避 □縮小 <input checked="" type="checkbox"/>減輕 □補償 □其它</p> <p>• 6 分以上：</p> <p>□維持植生種類與密度</p> <p>□保持自然溪濱植生帶，並標示位置</p> <p>□維持原生種植物種類與密度</p> <p>□標示重要保全對象(大樹或完整植被帶等)</p> <p>□縮減工程量體或規模</p> <p>□建議進行區排情勢調查中的專題或專業調查</p> <p>□其他_____</p> <p>• 5 分以下：</p> <p>■增加構造物表面孔隙、粗糙度</p> <p>□增加植生種類與密度</p> <p>■增加生物通道或棲地營造</p> <p>□降低縱向結構物的邊坡(緩坡化)</p> <p>□其他_____</p> |

| <p>右岸植生及護岸情況</p> | <p>右岸植生及護岸情況</p> |

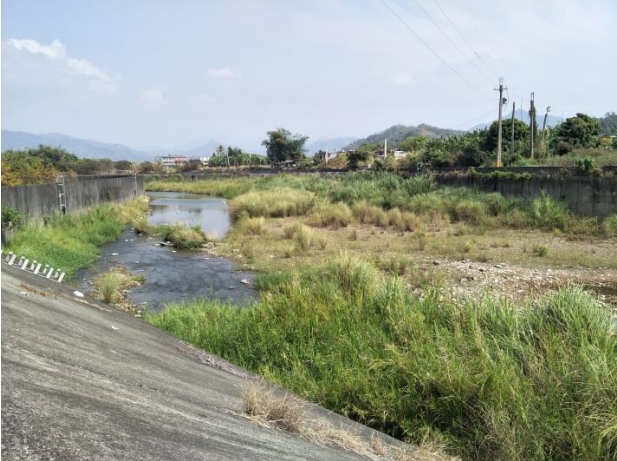
| <p>左岸植被及水系</p> | <p>左岸堤頂及附近植生</p> |

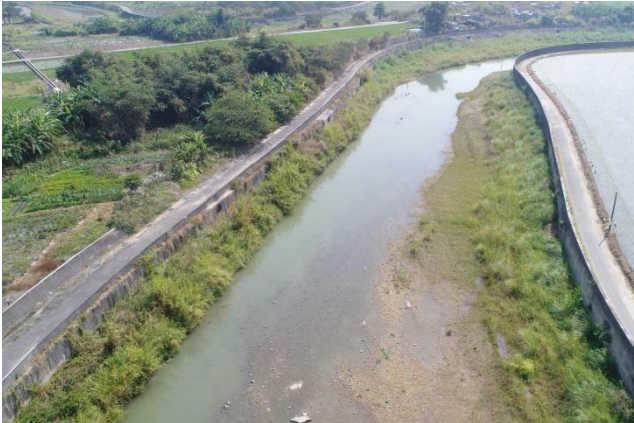
| 類別 | ③<br>評估因子勾選 | ④<br>評分<br>(0-10<br>分) | ⑤<br>未來可採行的生態友善策略或措施 |
|---|---|---|---|
| | <p>Q：您看到的河段內河床底質為何？</p> <p>□漂石、□圓石、■卵石、■礫石等（詳表 F-1 河床底質型態分類表）</p> <p><b>評分標準：被細沉積砂土覆蓋之面積比例</b>（詳參照表 F 項）</p> <p>□ 面積比例小於 25%： 10 分</p> <p>■ 面積比例介於 25%~50%： 6 分</p> <p>□ 面積比例介於 50%~75%： 3 分</p> <p>□ 面積比例大於 75%： 1 分</p> <p>□ 同上，且有廢棄物。或水道底部有不透水面積，面積&gt;1/5 水道底面積：0 分</p> <p><b>生態意義：</b>檢視棲地多樣性是否足夠及被細沉積砂土覆蓋之面積比例</p> | 6 | <p>□迴避 □縮小 □減輕 □補償 <input checked="" type="checkbox"/>其它</p> <p>• 6 分以上：</p> <p>□考量工程材料採用現地底質粗顆粒造成的影響(護甲層消失、底質單一化)</p> <p>□維持水量充足</p> <p>■維持土砂動態平衡</p> <p>□其他_____</p> <p>• 5 分以下：</p> <p>□確保水量充足</p> <p>□確保水路維持洪枯流量變動，以維持底質適度變動與更新</p> <p>□非集水區內的不當土砂來源(如，工程施作或開發是否採用集水區外的土砂材料等)</p> <p>□增加渠道底面透水面積比率</p> <p>□減少高濁度水流流入</p> <p>□其他_____</p> |

| <p>河道內灘地及水質狀況</p> | |
