紅石溪榮橋護岸及楠溪左、右
岸護岸改建工程

生態檢核報告書
(工程規劃設計階段)

主辦機關：經濟部水利署第八河川局
委託單位：黎明工程顧問股份有限公司
執行單位：弘益生態有限公司

中華民國 109 年 8 月

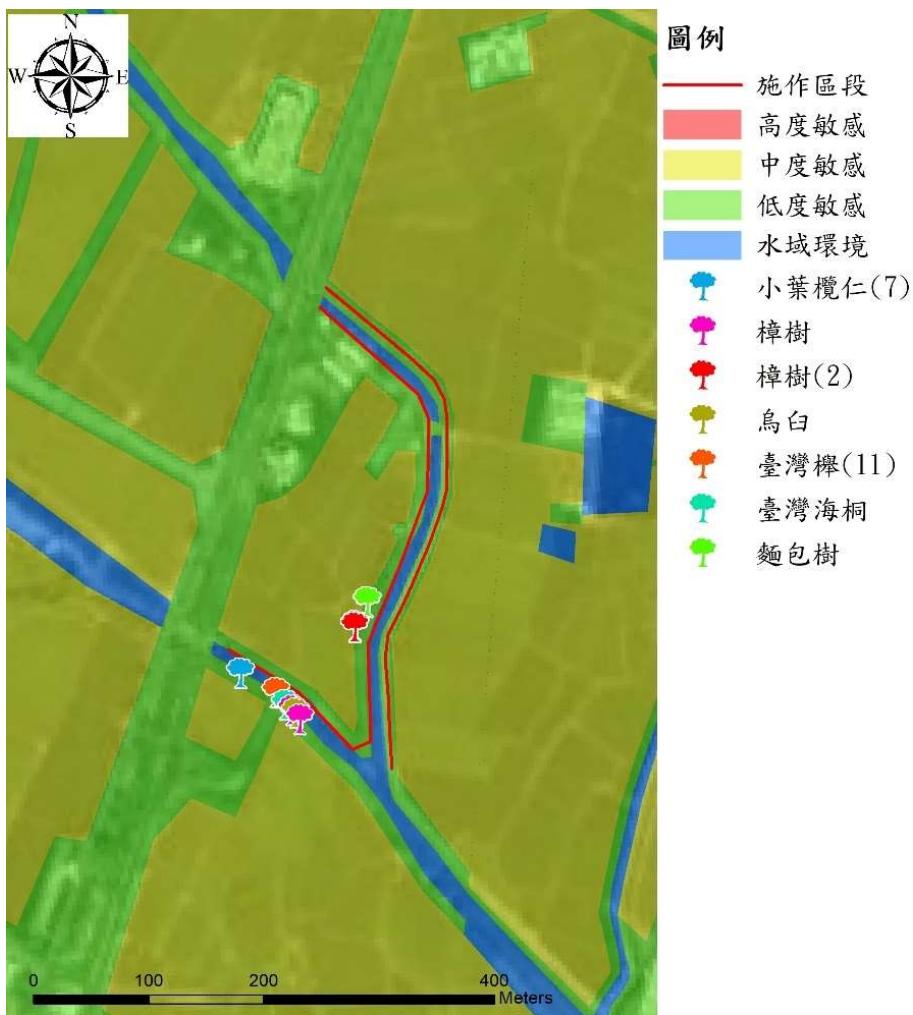
圖 2 生態關注區域圖

工程位於紅石溪上游之榮橋下游及支流楠溪德高橋下游至匯流口處，工程預定範圍周邊區域多被當地居民栽植水稻、番石榴、可可椰子及酪梨等果樹，屬於中度敏感區域，道路、鐵路及民宅分布於水稻田間，屬於低度敏感區域，匯流口上游水域環境，多可見舊有之堤岸及人造設施，且枯水期多呈現無水狀態，豐枯水量變化大，生物利用性較低，因此屬於人為干擾區域，匯流口下游水域環境有關山大排匯入，水量較為穩定，水中見魚類、螺貝類及水棲昆蟲利用，生態關注區域如圖 2 所示。

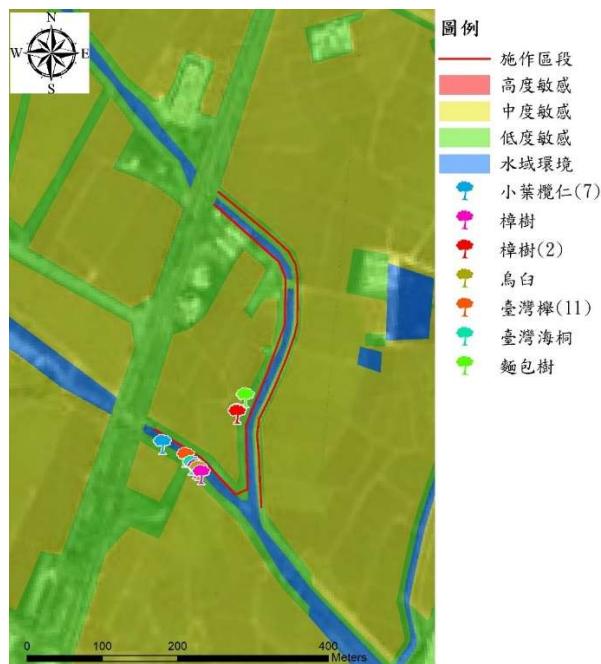
生態關注圖：

工程位於紅石溪上游之榮橋下游及支流楠溪德高橋下游至匯流口處，周邊多被當地居民栽植水稻及番石榴、可可椰子及酪梨等果樹，屬於中度敏感區域，道路、鐵路及民宅分布於水稻田間，屬於低度敏感區域，匯流口上游水域環境，多可見舊有之堤岸及人造設施，且枯水期多呈現無水狀態，豐枯水量變化大，生物利用性較低，因此屬於人為干擾程度高，匯流口下游水域環境有關山大排匯入，水量較為穩定，水中見魚類、螺貝類及水棲昆蟲利用。

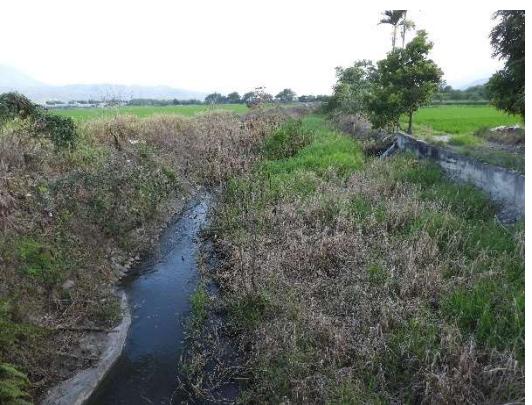
楠溪環境	匯流口環境

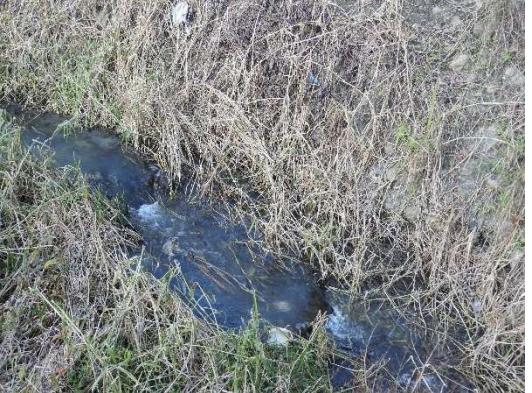
溪床底質	紅石溪環境
