紅石溪榮橋護岸及楠溪左、右  
岸護岸改建工程

生態檢核報告書  
(工程計畫提報核定階段)

主辦機關：經濟部水利署第八河川局

中華民國 109 年 6 月

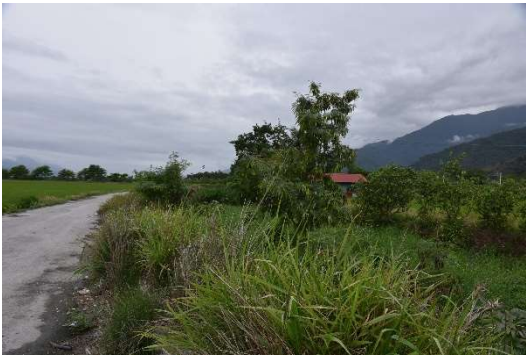
| 支流環境 | 匯流口環境 |

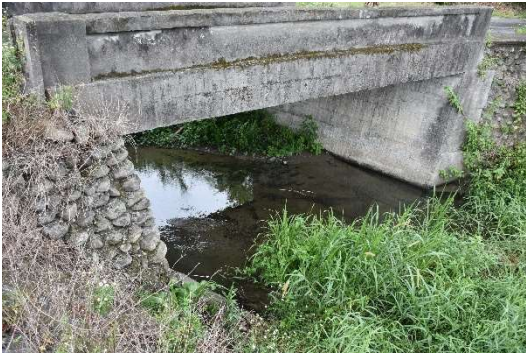
治理溪段溪流堤外環境，由於進入汛期，雨量豐沛關係，溪流可見水域環境，溪流底質以細砂、泥質及卵石為主，底質包埋度高，河道平緩，溪流可見淺流及岸邊緩流等水域類型，河道內由於水量較小，水深較淺，因此可見福壽螺及囊螺等螺類利用。

| 水域環境 | 溝渠排水 |

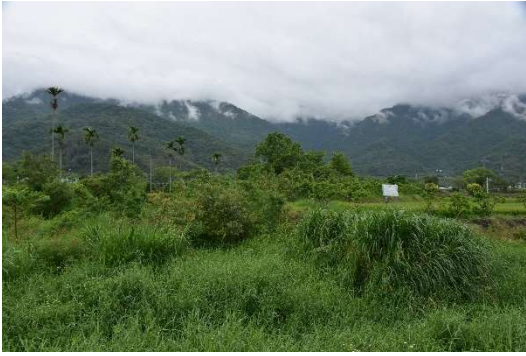
溪流兩岸可見舊有水泥護岸及疊石護岸，由於施作年代久遠，堤岸已被草生植被覆蓋，多生長長穎星草、大花咸豐草及長柄菊等植物，常混生銀合歡及蓖麻等樹種，水域環境多生長巴拉草、象草等入侵草本植物，植物底層則為爬蟲類、兩生類及小型哺乳類活動場域。

| 植被環境 | 周邊稻田 |
