本計畫針對「三和及大武海岸段環境改善工程」執行提報階段之生態檢核作業，相關辦理事項如下：

一、勘查區域：三和及大武海岸段環境改善工程(三和)

二、勘查區域：三和及大武海岸段環境改善工程(大武)

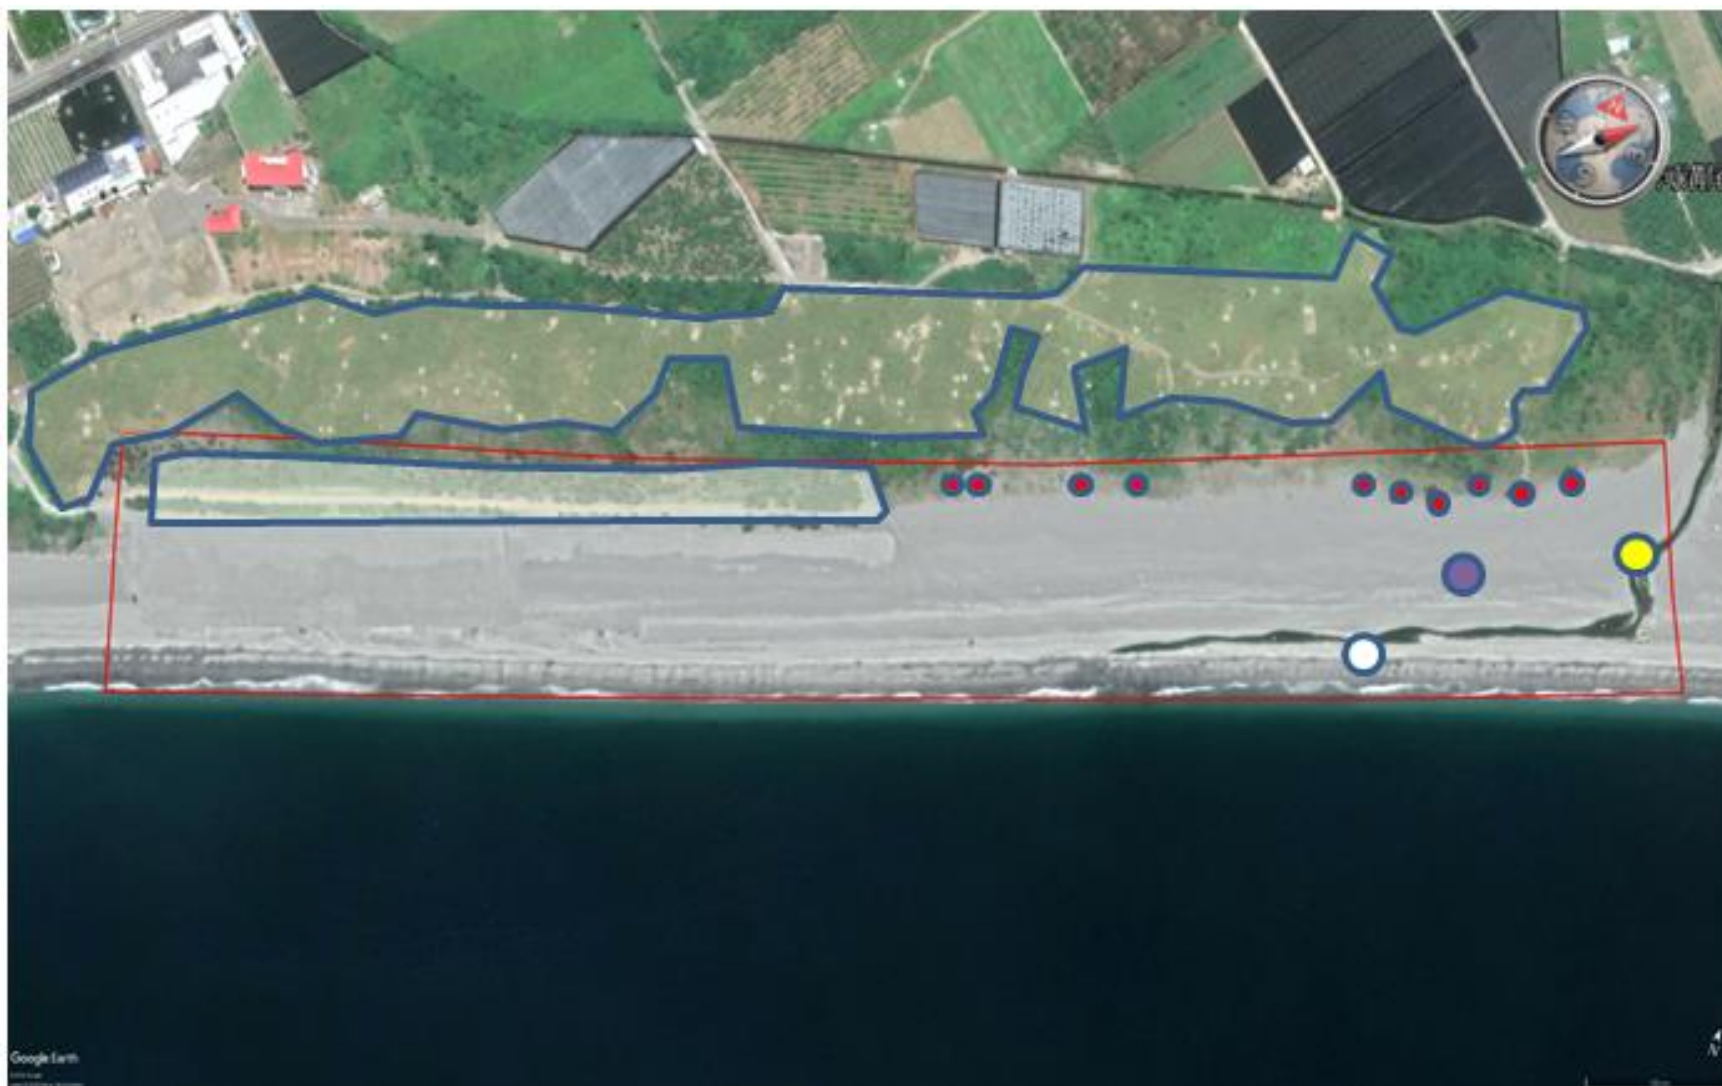
圖 4-1 三和及大武海岸段環境改善工程(三和)生態調查範圍圖

本計畫透過跨領域工作團隊，協請生態人員於工程範圍進行現場勘查，評估潛在生態課題、確認工程範圍與週邊環境的生態議題，以及生態保全對象等。相關勘查範圍由三和及大武海岸段，如圖4-1、圖4-2所示。

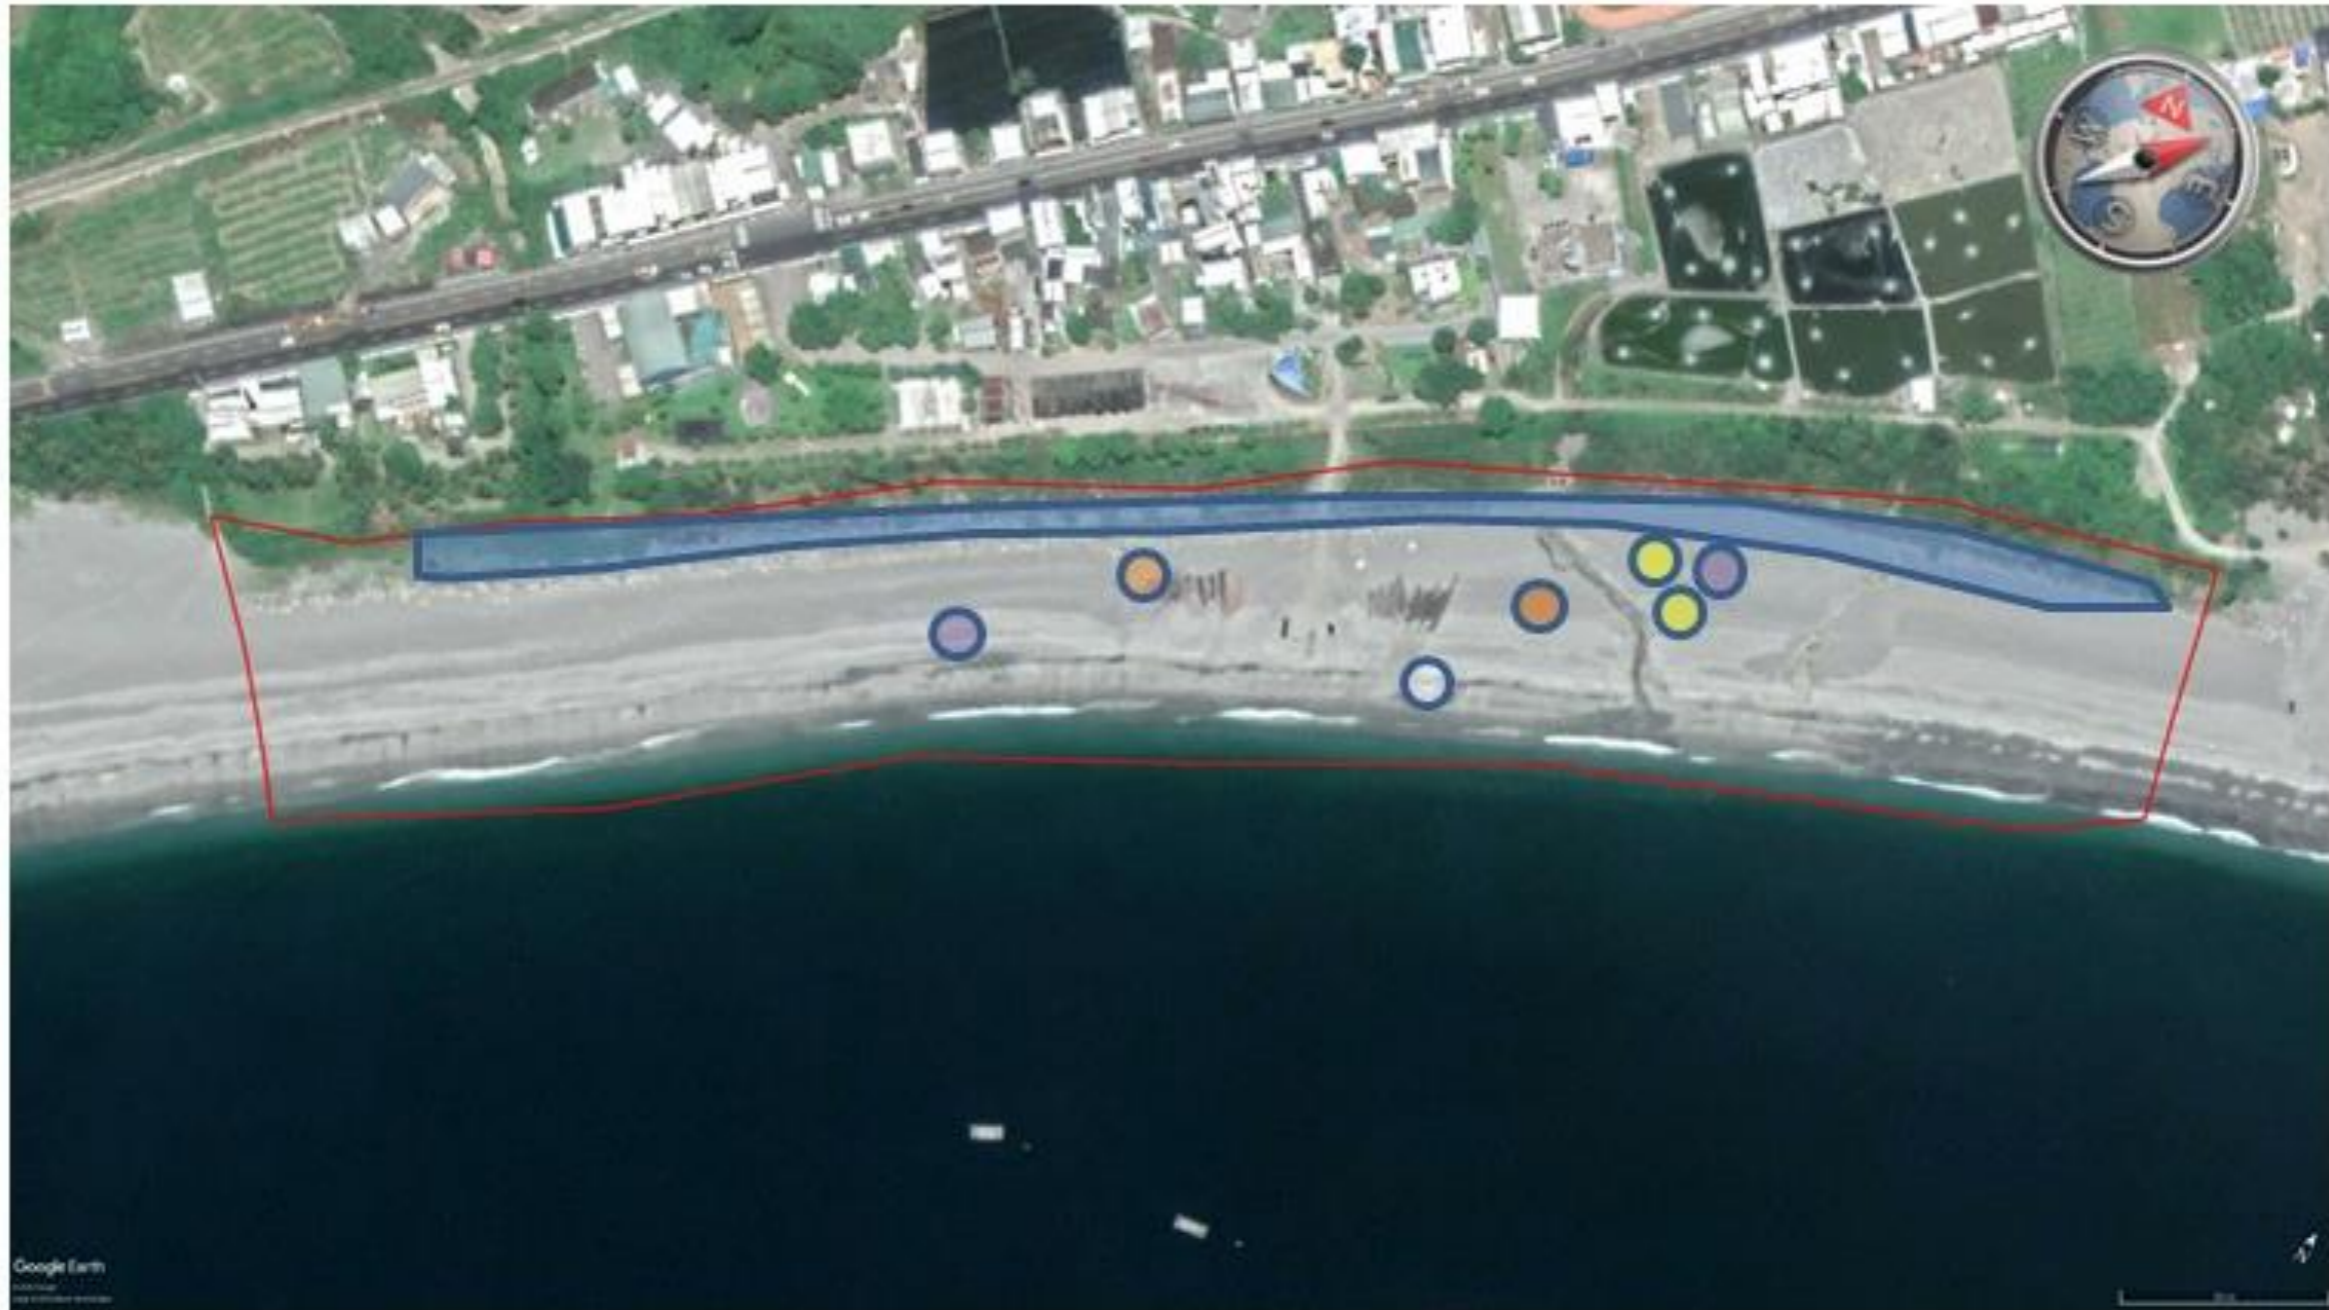
圖 5-1 三和及大武海岸段環境改善工程(三和)生態關注區域

本計畫依據經濟部水利署(2016)「水庫集水區工程生態檢核執行參考手冊」生態關注區域之繪製原則，以小尺度生態保全進行考量，確認與標示各工程區域的潛在影響範圍，以及現地勘查成果(詳細調查成果參見第三章)與應特別關注的生態保全對象，繪製計畫區域範圍之生態關注區域，相關成果如圖5-1、圖5-2所示。

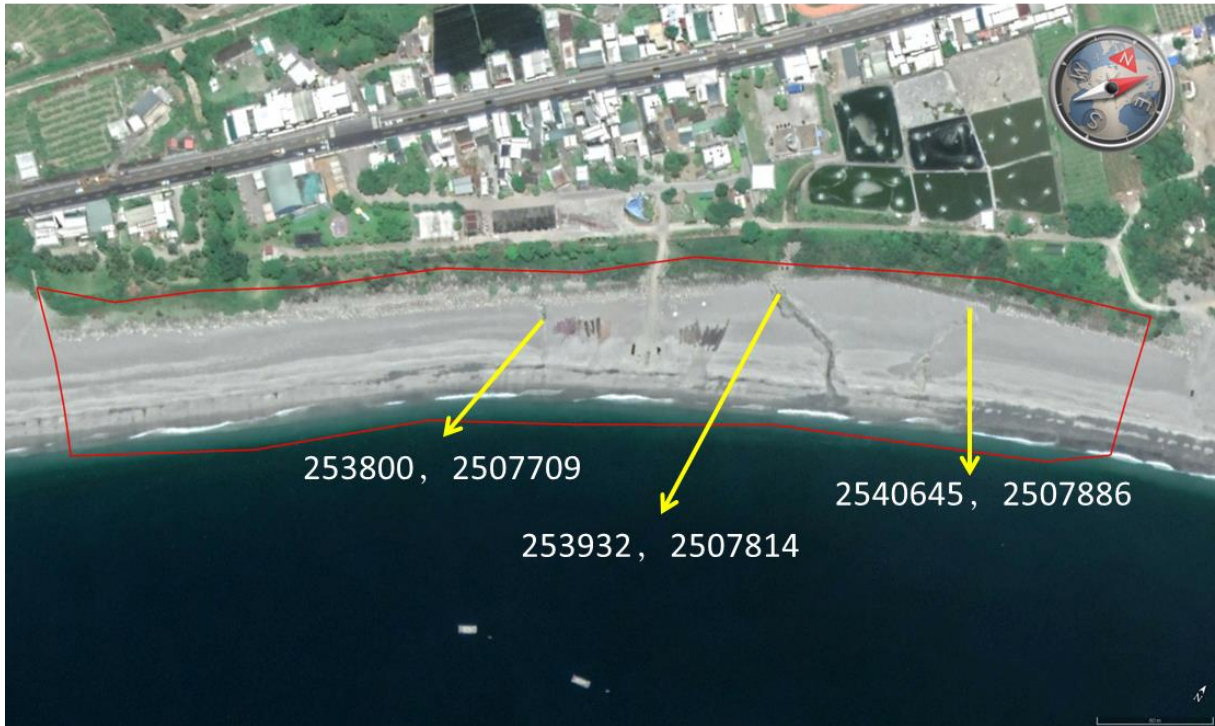
圖 7-1 三和工區排水點位

三和工區前期施作之防洪構造物業已完工，經現場調查，此區之生態已逐漸復原，再者發現區內有三條排水路流入海中(如圖7-1所示)，排水路之座標(TWD97)分別為 253800, 2507709、253932, 2507814 及 2540645, 2507886，為避免影響排水與海面匯集處之生態環境，因此建議於設計圖說中標示施工開挖範圍，並於施工現場標示「除施工範圍以外既有海域範圍嚴禁施工機具進入」。

三和工區於調查發現蟹類與鳥類棲息於此，而此段海域之棲地範圍有限，故建議於設計圖說標示「施工範圍圖」、「施工動線」及「消波塊灌製區」等，縮小開挖面積、妥善規劃施工動線與範圍，縮小施工對海岸生態的影響。

在三和工區建議於施工時盡量避免影響到樹木，如有樹木位於施工範圍內，則建議於完工前選擇適當地點種植原有樹種，創造出原本之生態架構，可於完工後維持鳥類之多樣性。

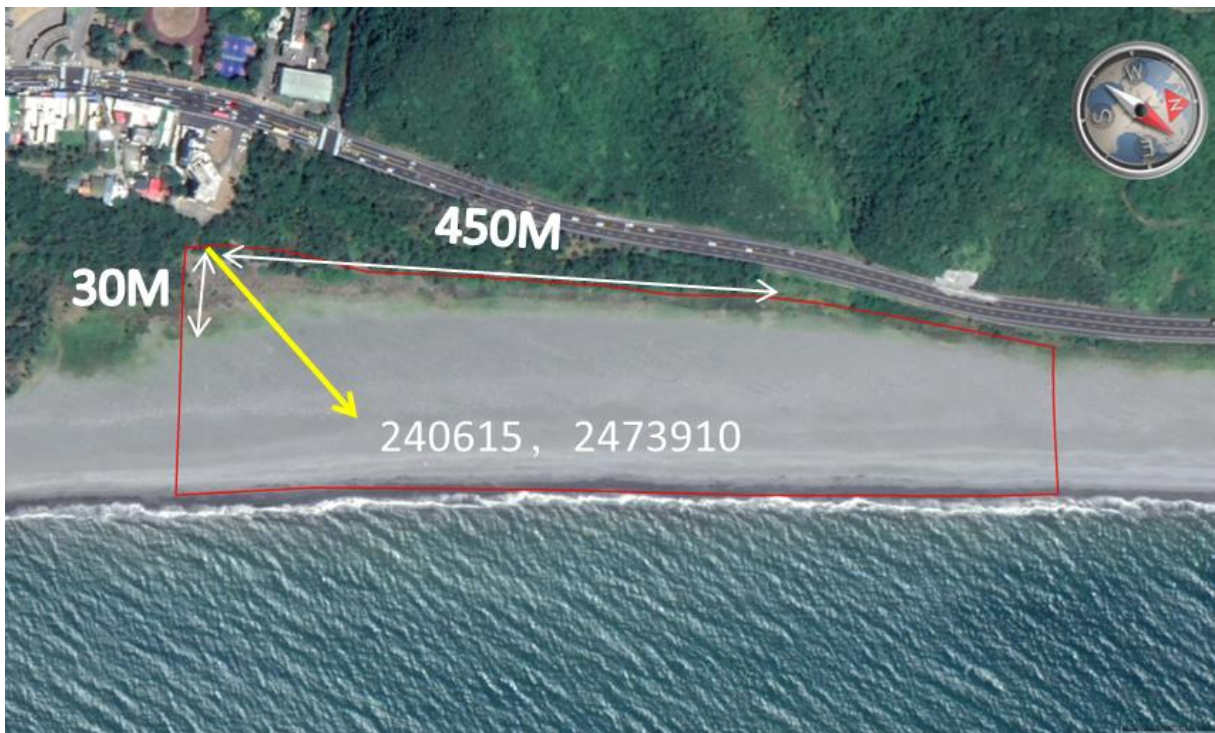
圖 7-2 大武工區定砂植被分布範圍

大武工區位於大武衛生所後方，現場調查發現工區內有定砂植被(如單葉蔓莖、濱刀豆、濱刺麥及無根藤等)覆蓋於沙灘上(如圖7-2所示)，分布面積約為 1.35 公頃，其座標(TWD97)為 240615, 2473910，對於防風定砂有顯著效果，故建議於設計圖說中標示施工開挖範圍，並於施工現場標示「除施工範圍以外既有海域範圍嚴禁施工機具進入」。

大武工區則因沙灘上有防砂植被與鳥類棲息，亦建議於設計圖說標示「施工範圍圖」、「施工動線」及「消波塊灌製區」等，縮小開挖面積、妥善規劃施工動線與範圍，縮小施工對海岸生態的影響。

在大武工區應避免影響到沙灘上定砂植被，如有破壞，應於完工前予以種植原有物種進行補償，以避免後續砂塵危害。
