## 1.1 計畫緣起與目的

本計畫針對「中濱海岸段基礎保護加強工程」執行提報階段之生態檢核作業，相關辦理事項如下：

圖 4-1 中濱海岸段基礎保護加強工程(大俱來)生態調查範圍圖

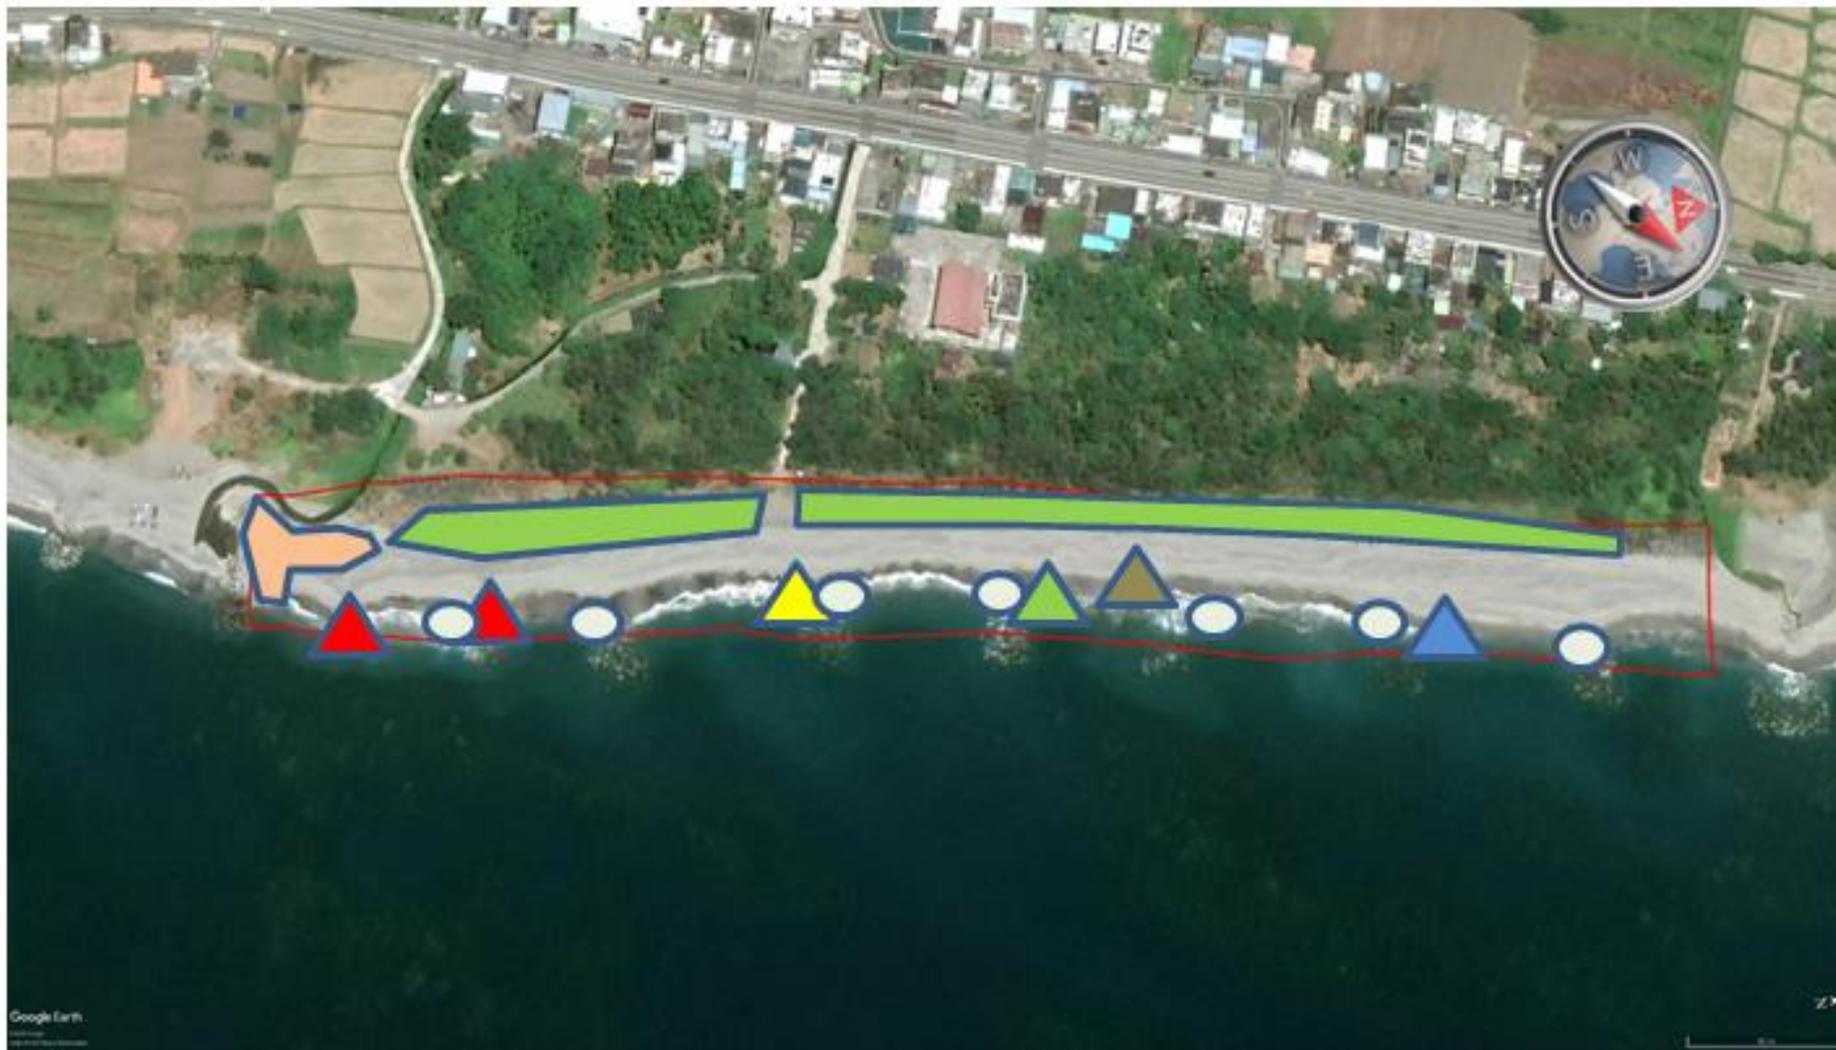
本計畫透過跨領域工作團隊，協請生態人員於工程範圍進行現場勘查，評估潛在生態課題、確認工程範圍與週邊環境的生態議題，以及生態保全對象等。相關勘查範圍由大俱來及竹湖海岸線，如圖4-1、圖4-2所示。

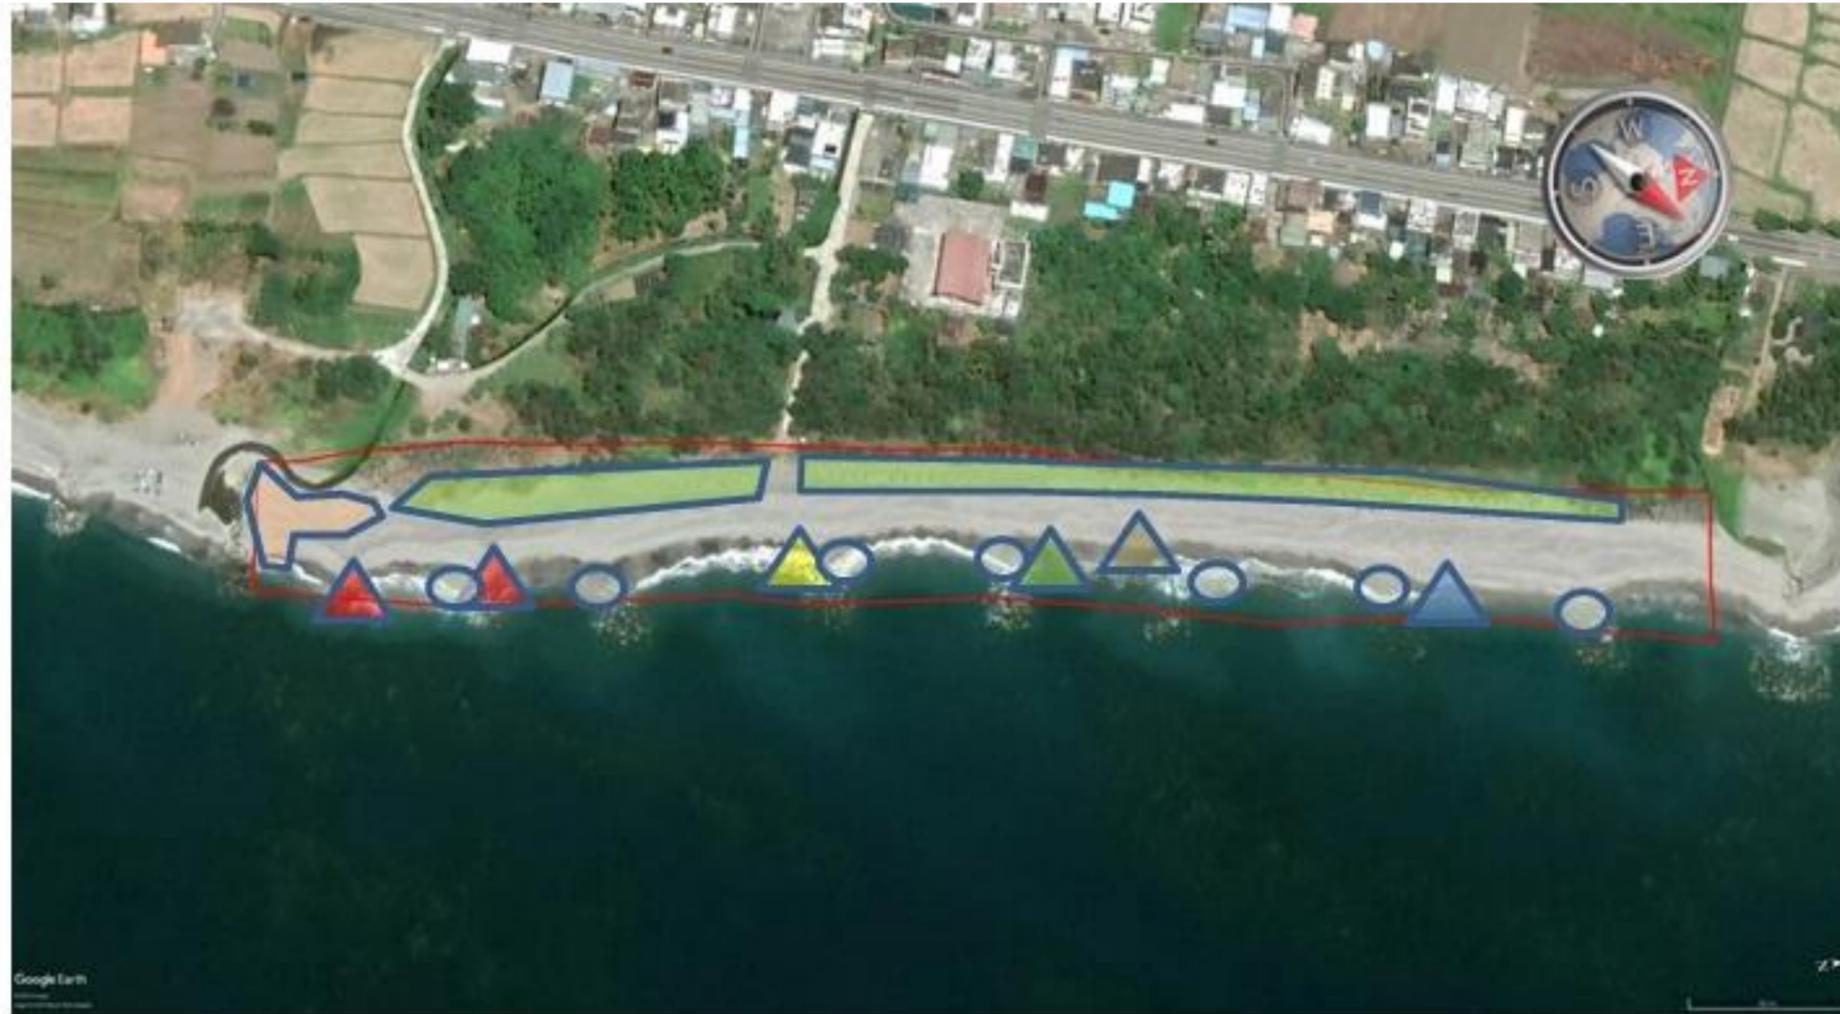
圖 5-1 中濱海岸段基礎保護加強工程(大俱來)生態關注區域

本計畫依據經濟部水利署(2016)「水庫集水區工程生態檢核執行參考手冊」生態關注區域之繪製原則，以小尺度生態保全進行考量，確認與標示各工程區域的潛在影響範圍，以及現地勘查成果(詳細調查成果參見第三章)與應特別關注的生態保全對象，繪製計畫區域範圍之生態關注區域，相關成果如圖5-1、圖5-2所示。
