第一章 前言

1.1 計畫緣起與目的

本計畫之工作範圍為第八河川局轄管內之卑南溪池上堤段。

本計畫針對「卑南溪池上堤段基礎保護工加強工程」執行提報階段之 生態檢核作業,相關辦理事項如下:

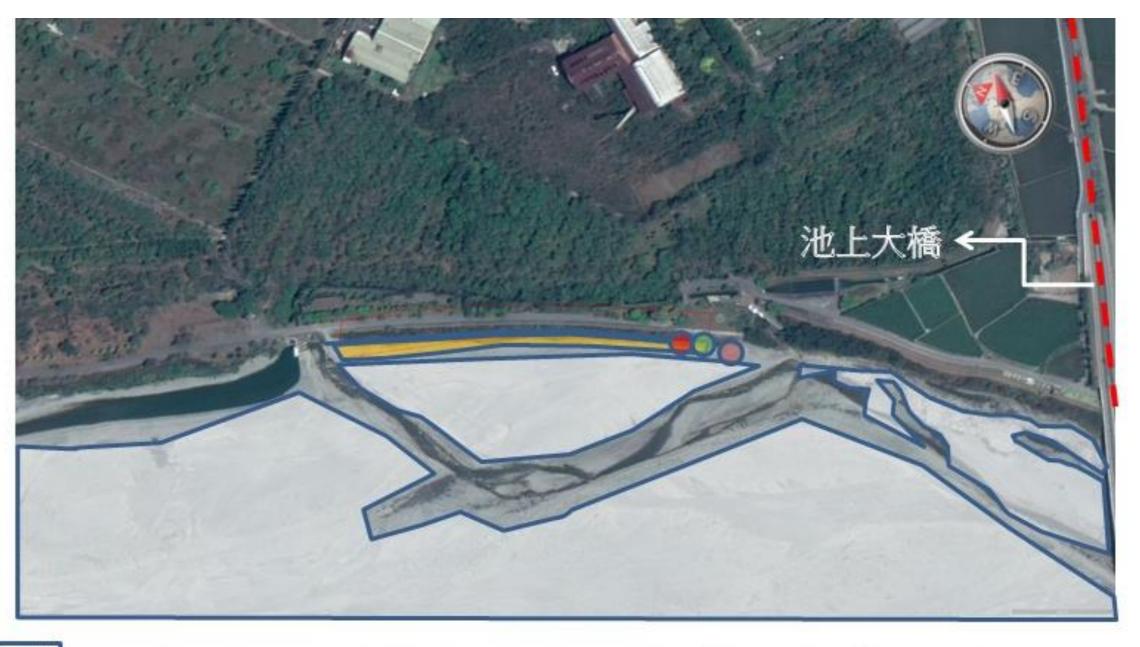
圖 4-1 卑南溪池上堤段基礎保護工加強工程(新興)生態關注區域

本計畫依據經濟部水利署(2016)「水庫集水區工程生態檢核執行參考手冊」生態關注區域之繪製原則,以小尺度生態保全進行考量,確認與標示各工程區域的潛在影響範圍,以及現地勘查成果(詳細調查成果參見第四章)與應特別關注的生態保全對象,繪製計畫區域範圍之生態關注區域,相關成果如圖4-1、圖4-2所示。

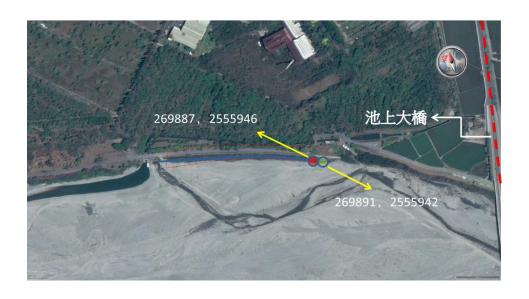
圖 7-1 批針葉饅頭果及九芎分布點位

於池上大橋上游段工程範圍(新興工區)內有調查到批針葉饅頭果 (TWD97 坐標 269891, 2555942)及九芎(TWD97 坐標 269887, 2555946) 等原生植被,於池上工區有台灣原生種之車桑子(TWD97 坐標 27053518, 2552705)耐乾旱且萌生力強,根系發達,具有叢生習性,屬一種良好的固砂保土樹種,亦適合作為防風林,應於施作時予以迴避,如圖7-1、圖7-2所示。
