本計畫針對「卑南溪池上堤段環境改善工程」執行維護管理階段之生態檢核作業，相關辦理事項如下：

表 3-2 卑南溪池上堤段環境改善工程現地勘查照片

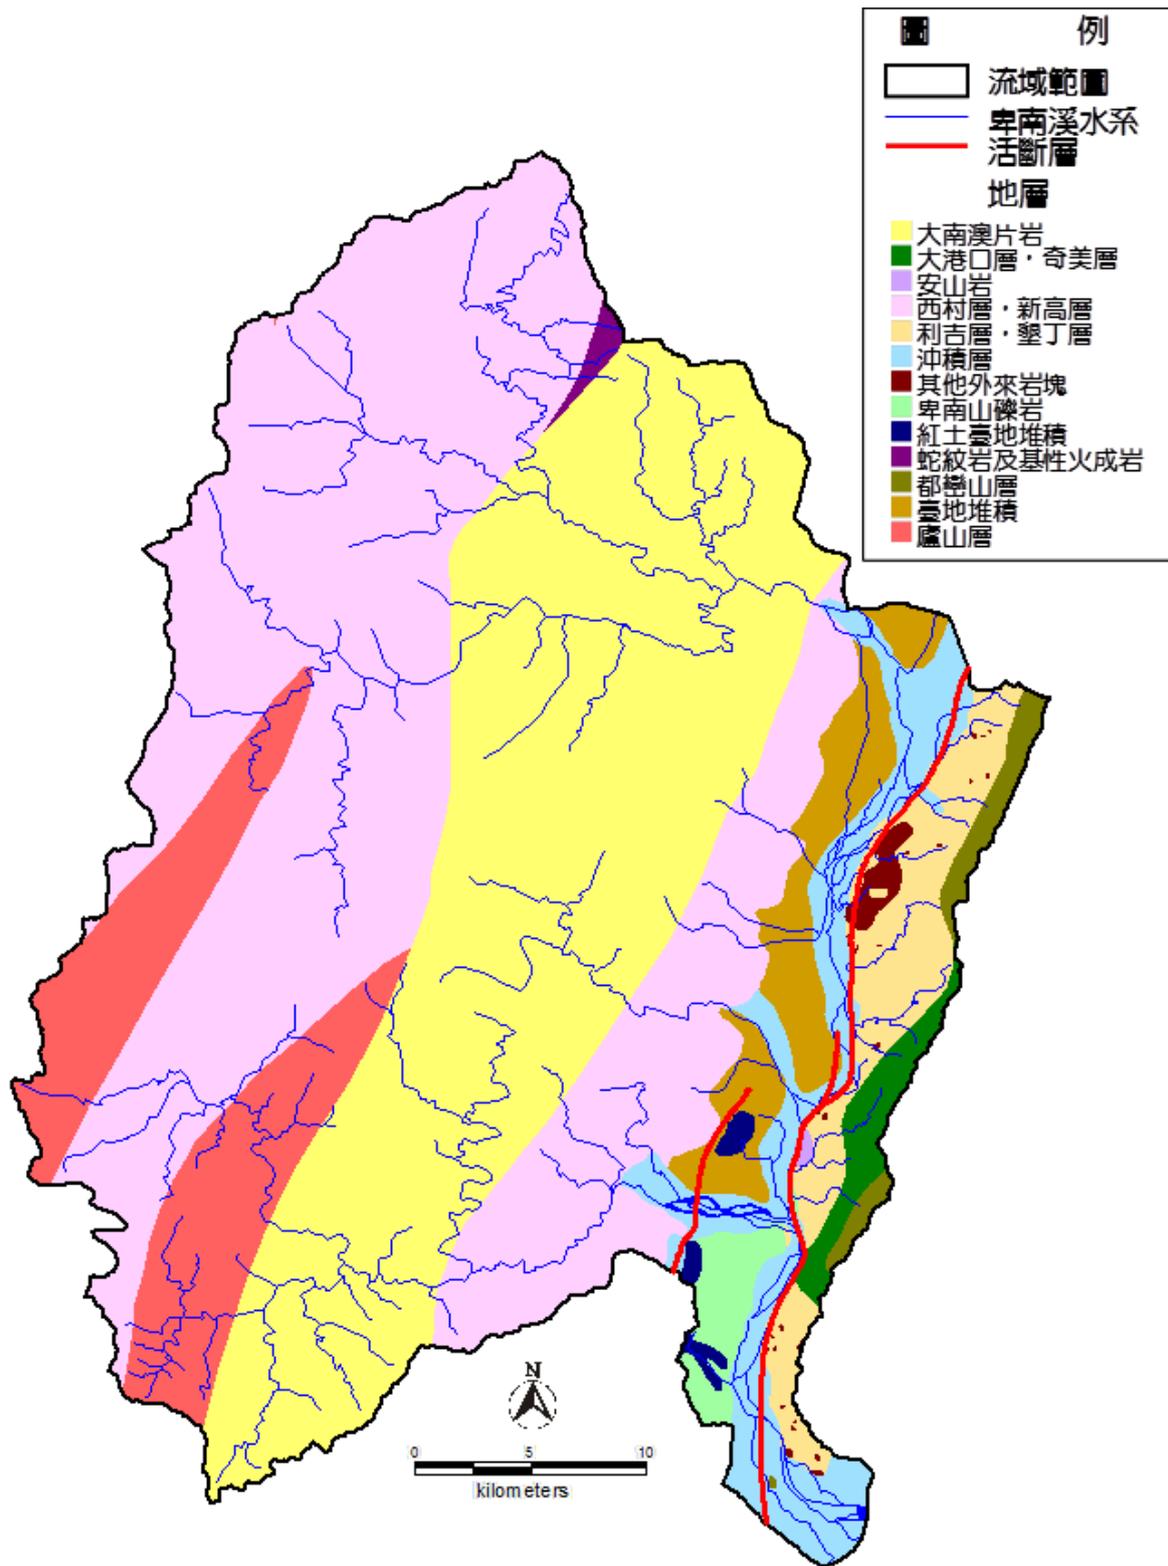
圖 2-2 卑南溪之地質分布圖

卑南溪流域為花東縱谷之一部份，屬大斷層谷，亦為中央山脈與海岸山脈之分界，地層呈南北走向；依據中央地調所地質調查，流域上游部分主為石英岩、板岩、千枚岩、礫岩、薄層結晶石英岩及安山岩、質凝灰岩所構成之西村層、新高層及大南澳片岩，下游初鹿附近則有卑南山礫岩與利吉層，主由膠結不良之礫岩組成，自池上至臺東，河谷兩岸平原為更新世之階地堆積層所分佈，構成台地，為良好之墾植地，砂粘土、礫石等沖積物，則分布於河床，構成本流域地質的分佈概況；此外，區內有海岸山脈斷層南段(池上斷層、利吉斷層)與鹿野斷層等活動斷層通過，其中海岸山脈斷層南段(池上斷層、利吉斷層)沿卑南溪主流穿越流域範圍，如圖2-2所示。

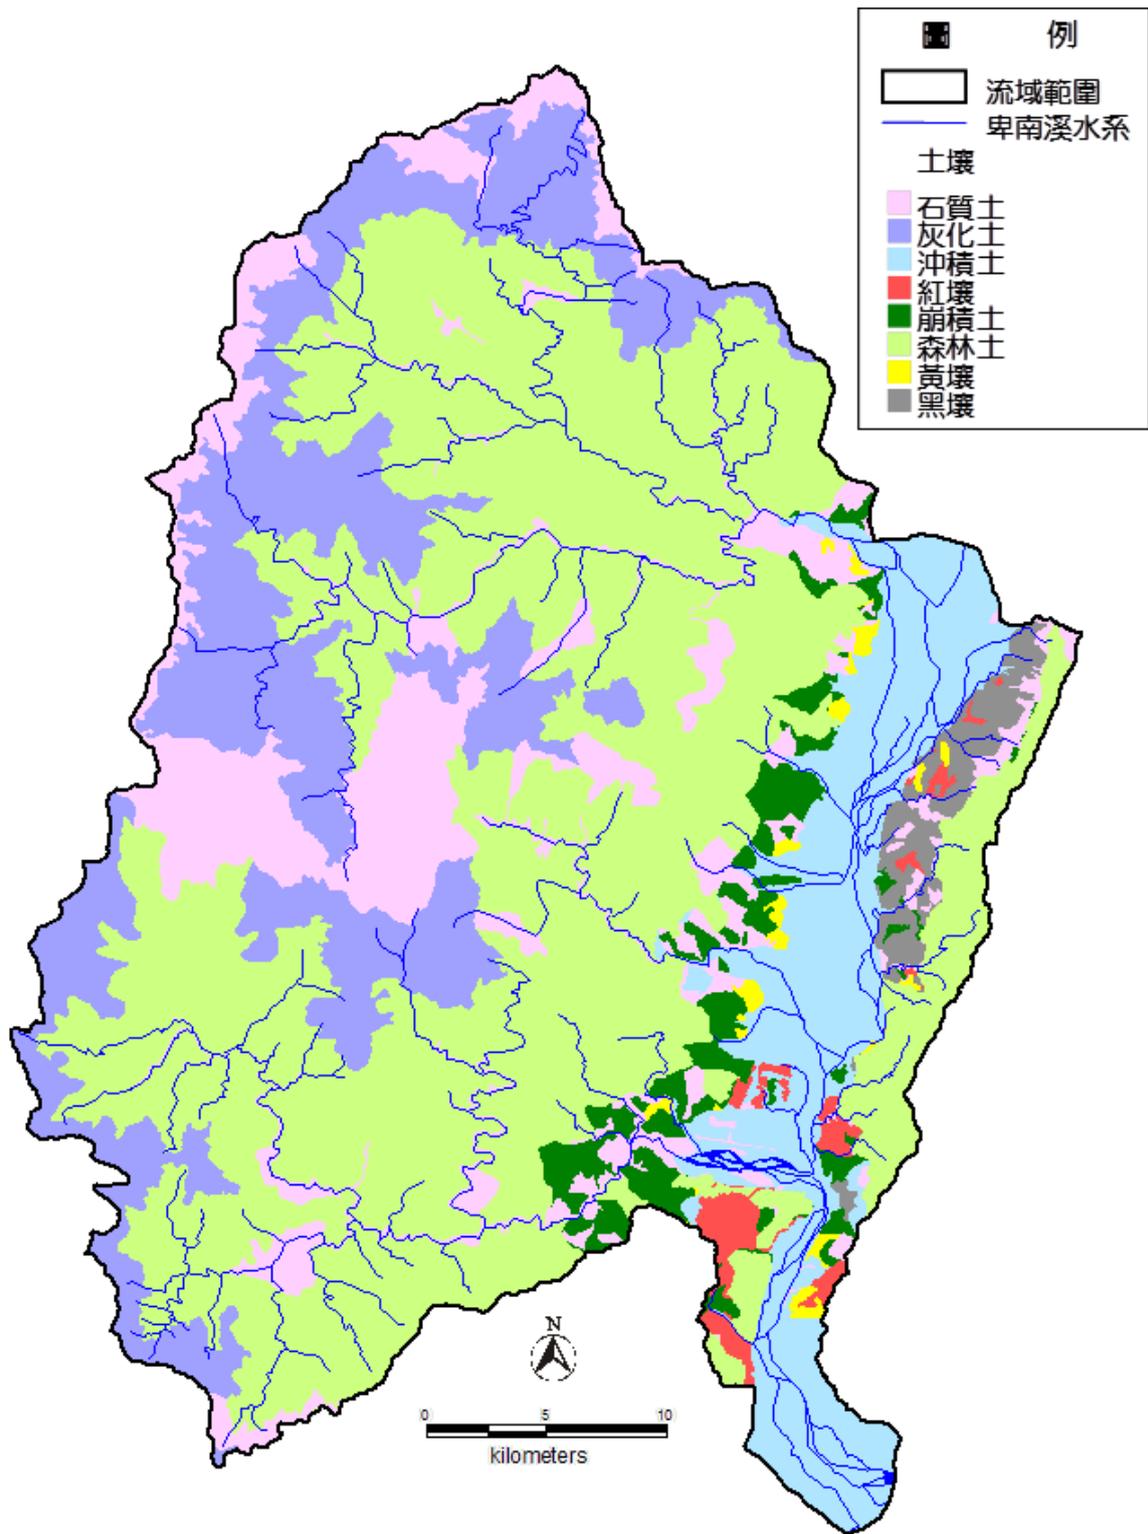
圖 2-3 卑南溪之土壤分布圖

本流域內土壤之生成，受母質及地形的影響較大，因此土壤之分布亦與地質及地形之分布有關，其中地形較安全之地，多生成紅壤、黃壤及黑壤，緩坡次安定之地多分布崩積土，而山勢陡峻之地形，則多為森林土、灰化土與石質土，如圖2-3所示。

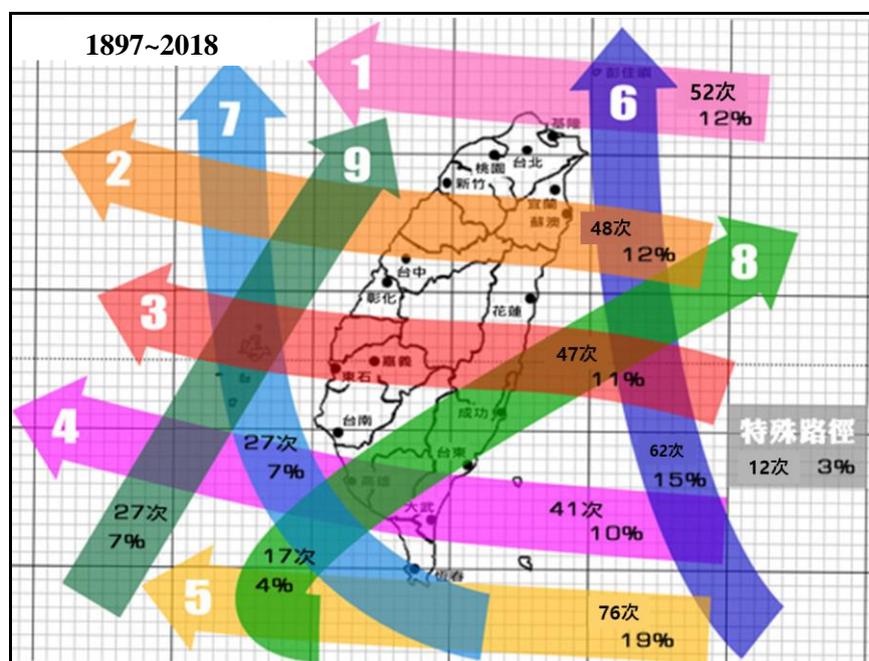
圖 2-4 侵台颱風路徑分類統計圖

七、颱風：依中央氣象局颱風統計資料 1958~2018 年間所發生之颱風記錄，歷年侵襲臺灣的颱風大致可分為十類路徑，如圖 2-4 所示，其中對臺東地區直接侵襲或間接影響為第四類路徑(佔 10%)及第五類路徑(佔 19%)，統計共 117 次，約佔全部侵台颱風之 29.5 %。平均每年約 3~4 次有颱風侵襲臺灣，其中以 8 月最多，其次為 7 月與 9 月，相關個月統計資料整理如表 2-2 所示。

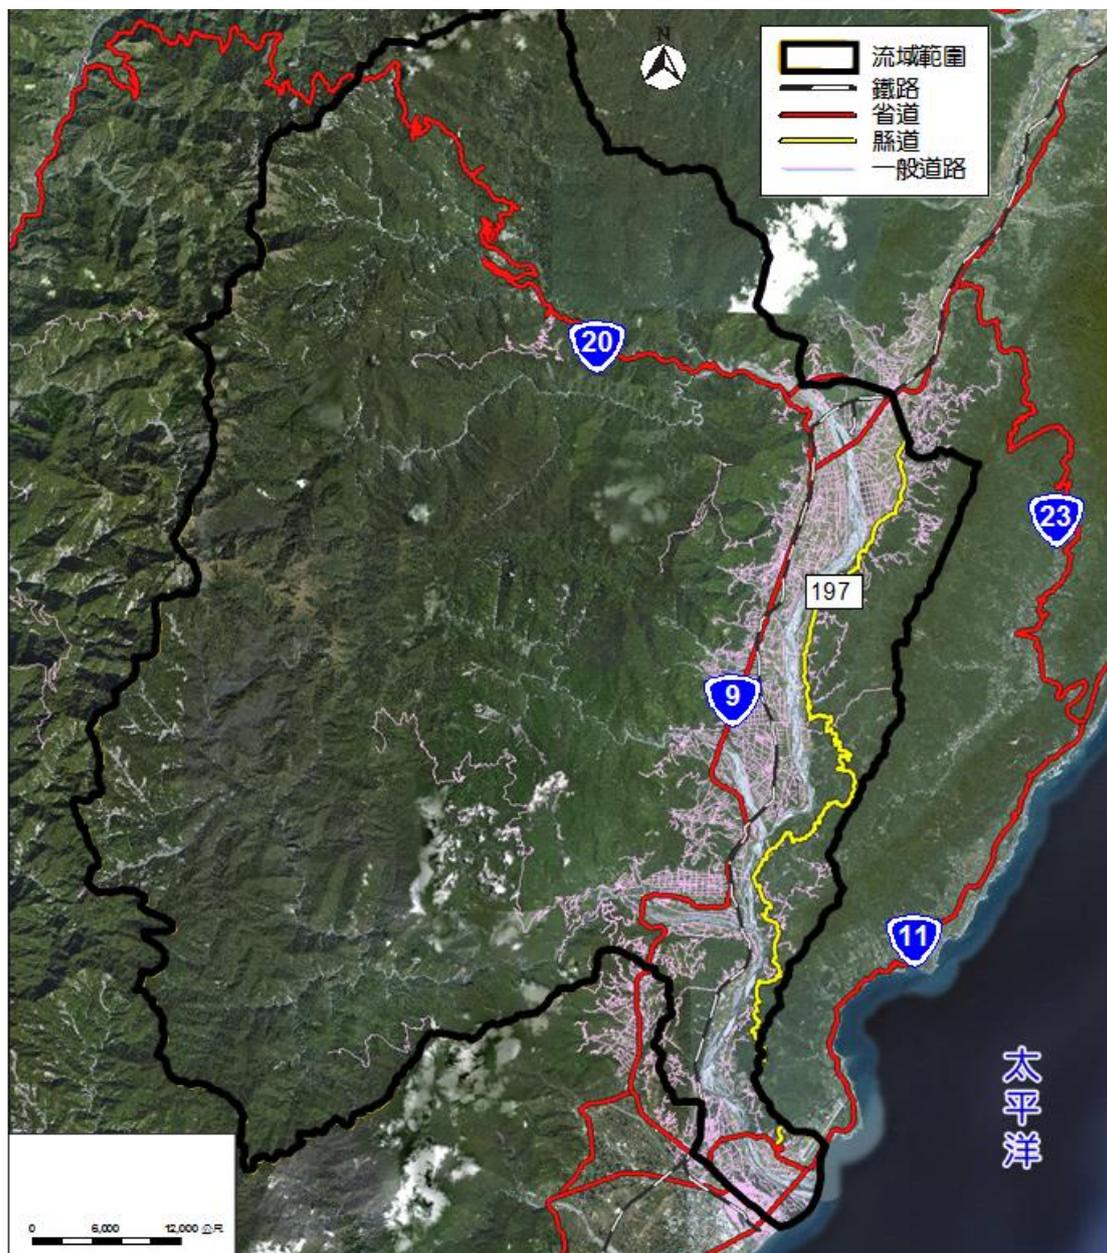
圖 2-5 交通分布圖

目前對外交通以東部鐵路幹線經花蓮至宜蘭、台北，及南迴鐵路通往屏東、高雄；公路部份省道台 9 往北經花蓮、宜蘭可至新店，往南經大武、楓港可達屏東、高雄，台 20 可由初來、池上至台南，另外省道台 11 沿東海岸可至花蓮，陸上交通大致順暢，另計畫河段左岸有縣道 197 線連接，為主要左岸聯絡道路。相關交通路線如圖 2-5 所示。

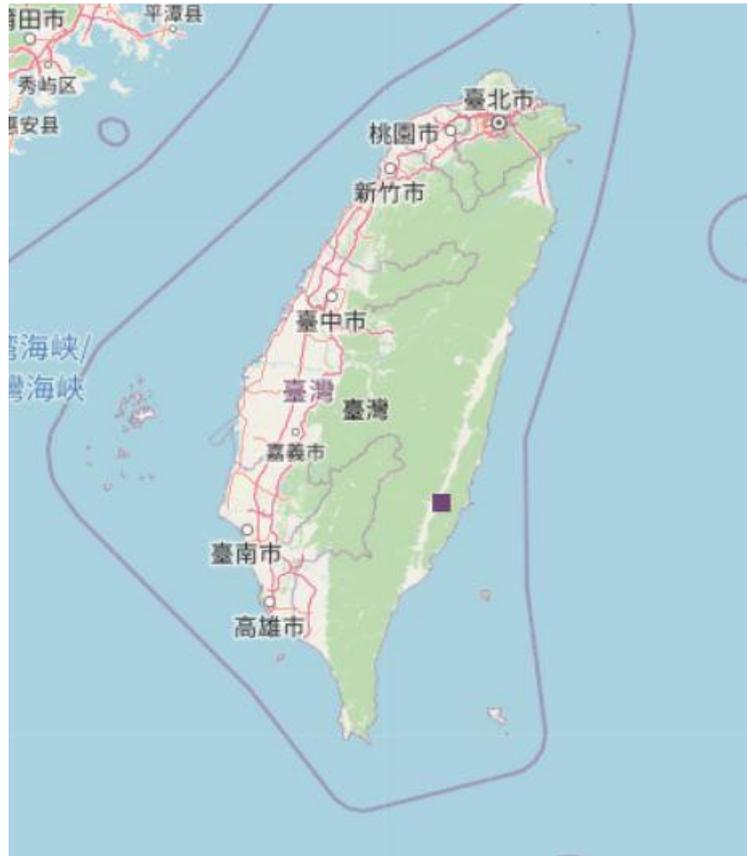
圖2-6 河川生態調查區位圖

另外，彙整「台灣生物多樣性網絡」之河川生態調查資料，調查區位如圖2-6所示，相關調查資料整理如表2-6所示。

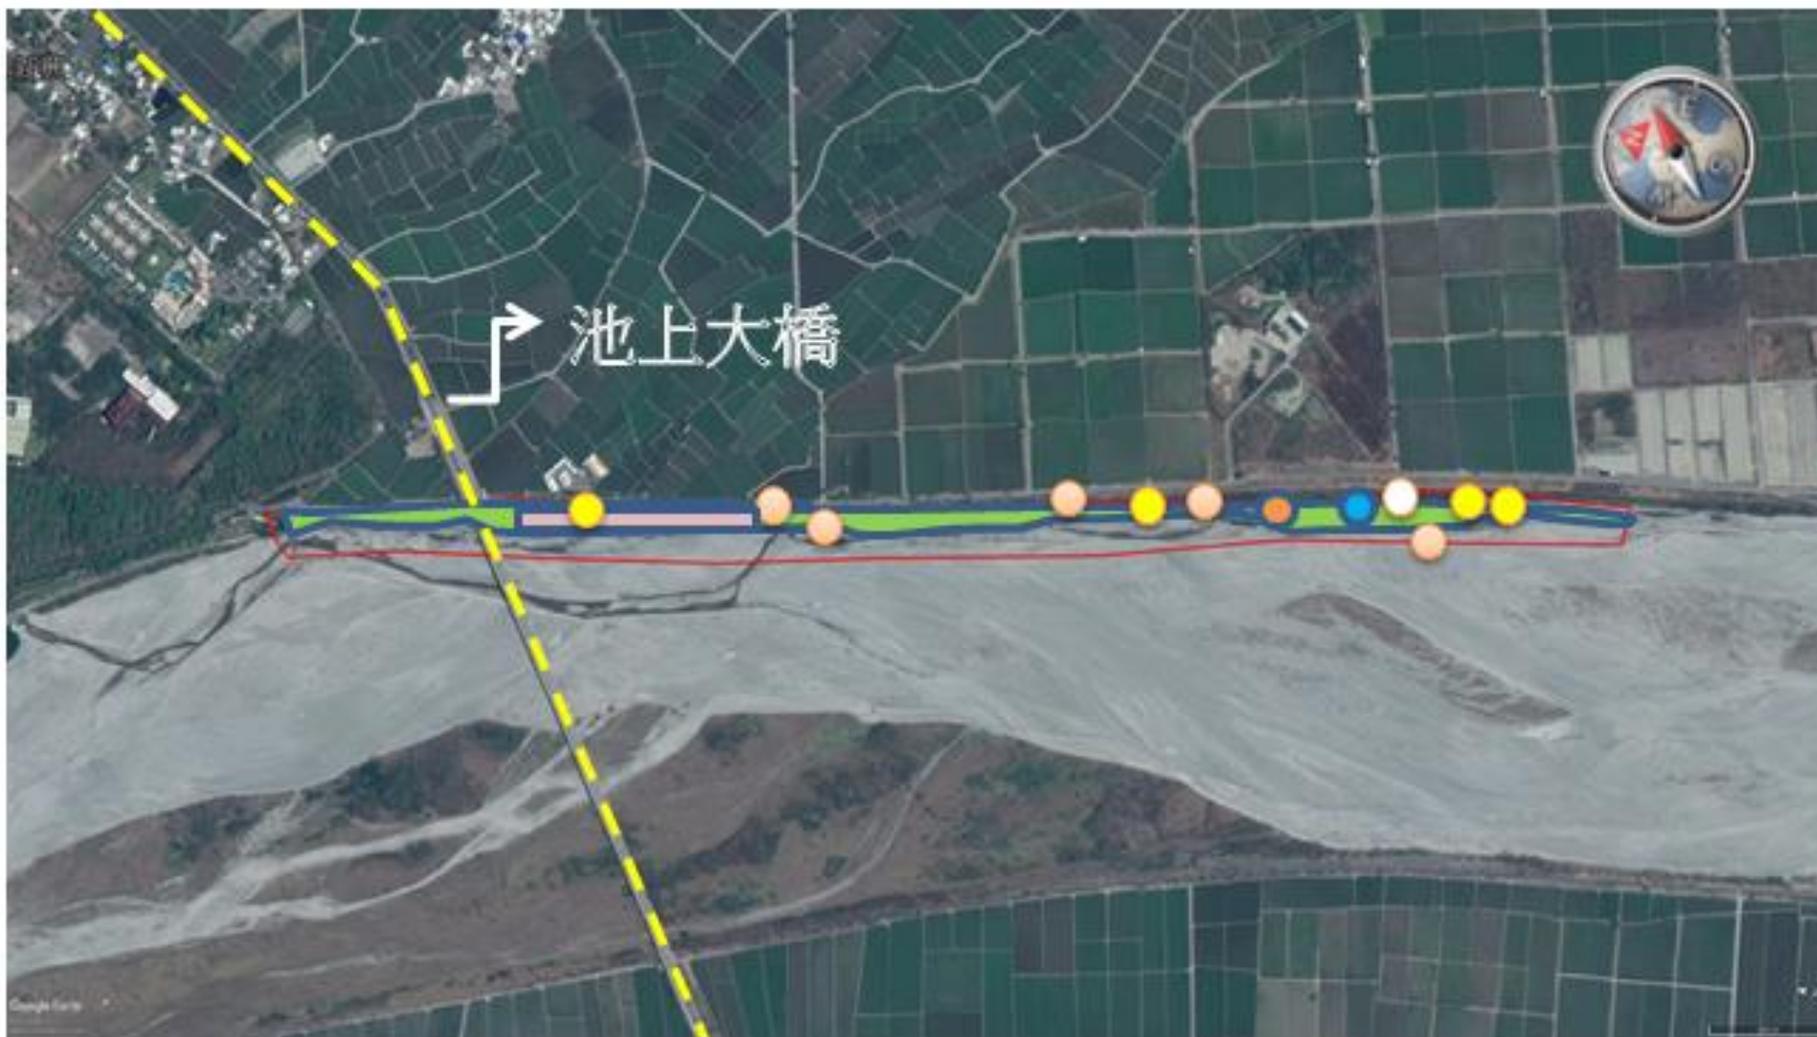
圖 3-1 生態調查範圍圖

本計畫透過跨領域工作團隊，協請生態人員於工程範圍進行現場勘查，評估潛在生態課題、確認工程範圍與週邊環境的生態議題，以及生態保全對象等。相關勘查範圍由卑南溪池上堤段一帶，如圖3-1所示。
