## 附錄八 花蓮溪山尾堤段疏濬工程生態檢核表

公共工程生態檢核自評表

## 花蓮溪山尾堤段疏濬工程 施工階段生態保育/友善措施自主檢查表

### 附表 C-03 生態專業人員現場勘查紀錄表

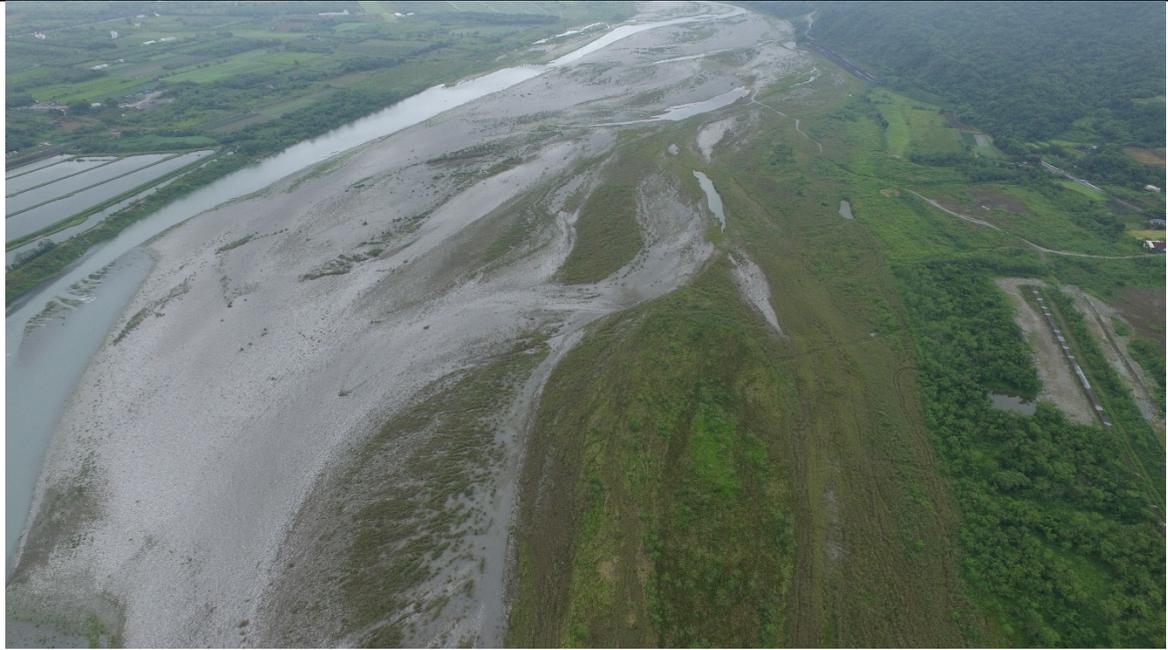
2020/09/11 空拍成果

工程預定位置為花蓮溪右岸近月眉大橋處，河幅寬約 550 公尺，兩側皆有堤坊，堤防內側多為礫石灘地、既有構造物與少數植生地，堤頂也有許多植被攀附可供昆蟲棲息利用，工程項目集中於順水右岸；溪流中有 5 種水深流速，淺水緩流、淺水急流、深水緩流、深水急流與深潭，溪床底質良好，堤防植生以草本植物為主要優勢，如白背芒、甜根子草，木本植物以銀合歡、車桑子、羅氏鹽膚木為主要優勢。近兩年度執行貴局相關工程之生態檢核，於此工程段現勘曾記錄到的物種如下：

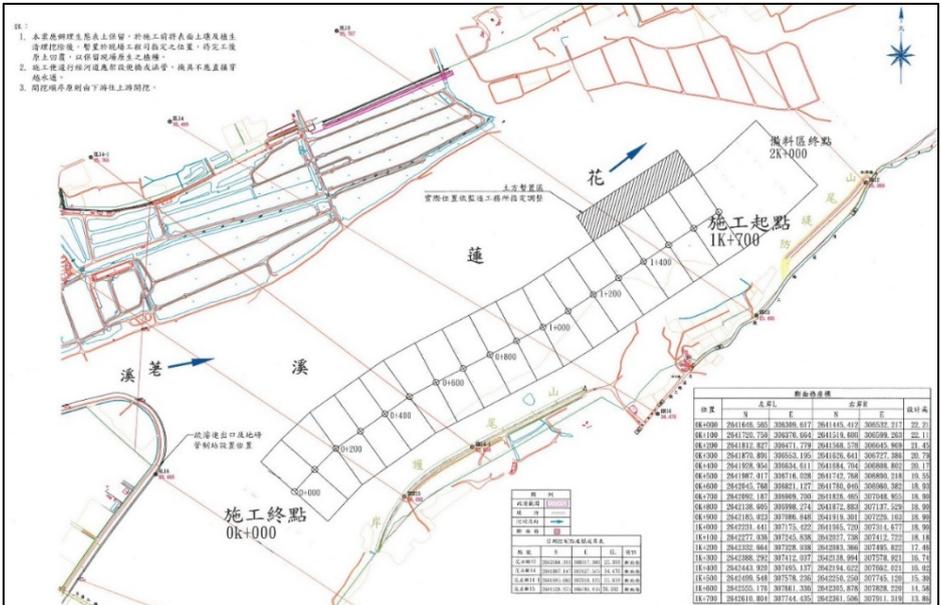
<p>                     1. 本案將辦理生態表土保留，於施工前將表土覆蓋及植生清理後，暫置於現場工程指定之位置，待完工後原土回覆，以保留現場原有之植生。                      2. 施工期間沿河堤邊設置排擋水工項，機具不應直接跨越水邊。                      3. 開挖土方應由下游往上游開挖。                 </p> <p>                     圖例：                      表土暫置區                      實際設置排擋水工項指定位置                      施工起點                      施工終點                      溪尾                      溪                      山尾                      堤                      段                 </p>

填表人員 (單位/職稱)	楊智超	填表日期	民國 109 年 11 月 2 日																																																																																								
解決對策項目		實施位置	花蓮溪山尾堤段																																																																																								
解決對策之詳細內容或方法(需納入施工計畫書中) 1. 表土保存：確認表土保存工作已施作，並確認土方暫置區設置完成。 2. 水質保護：排擋水工項之設置應使水流不經過正在施工的區域；如機具需過水，應設置涵管等設施，避免機具入水。 3. 維護既有植生與自然棲地：如需暫置土方、機具等，應使用既有建成地區，避免使用有植物生長的區域。																																																																																											
圖說：

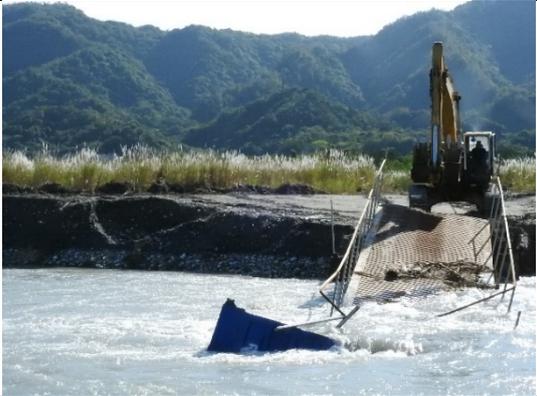
<p>1. 為避免工程材料直接影響水域棲地環境，請盡速將毀損之跨河施工便道改善完成。</p>

109 年 11 月 26 日執行施工中現地勘查，除記錄生態保育對策-表土保存外，也記錄到跨河施工便道被大水沖毀之情況；工區環境除因疏浚與工程需求將河道導正外，其餘與施工前差距不大。

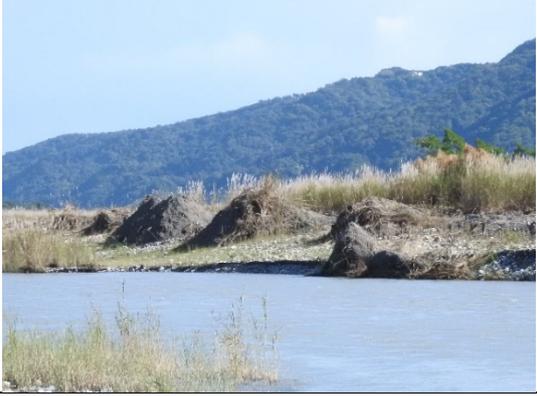
<p>2. 表土保存於疏濬作業執行初期以確實堆置於河岸暫置區，後續工程作業開闢之施工路線應避免擾動既有表土暫存區。</p>
