## 4.2 花蓮溪壽豐堤段防災減災工程(第 5 期)

### 4.2.2 現地勘查——生態棲地環境與影像紀錄

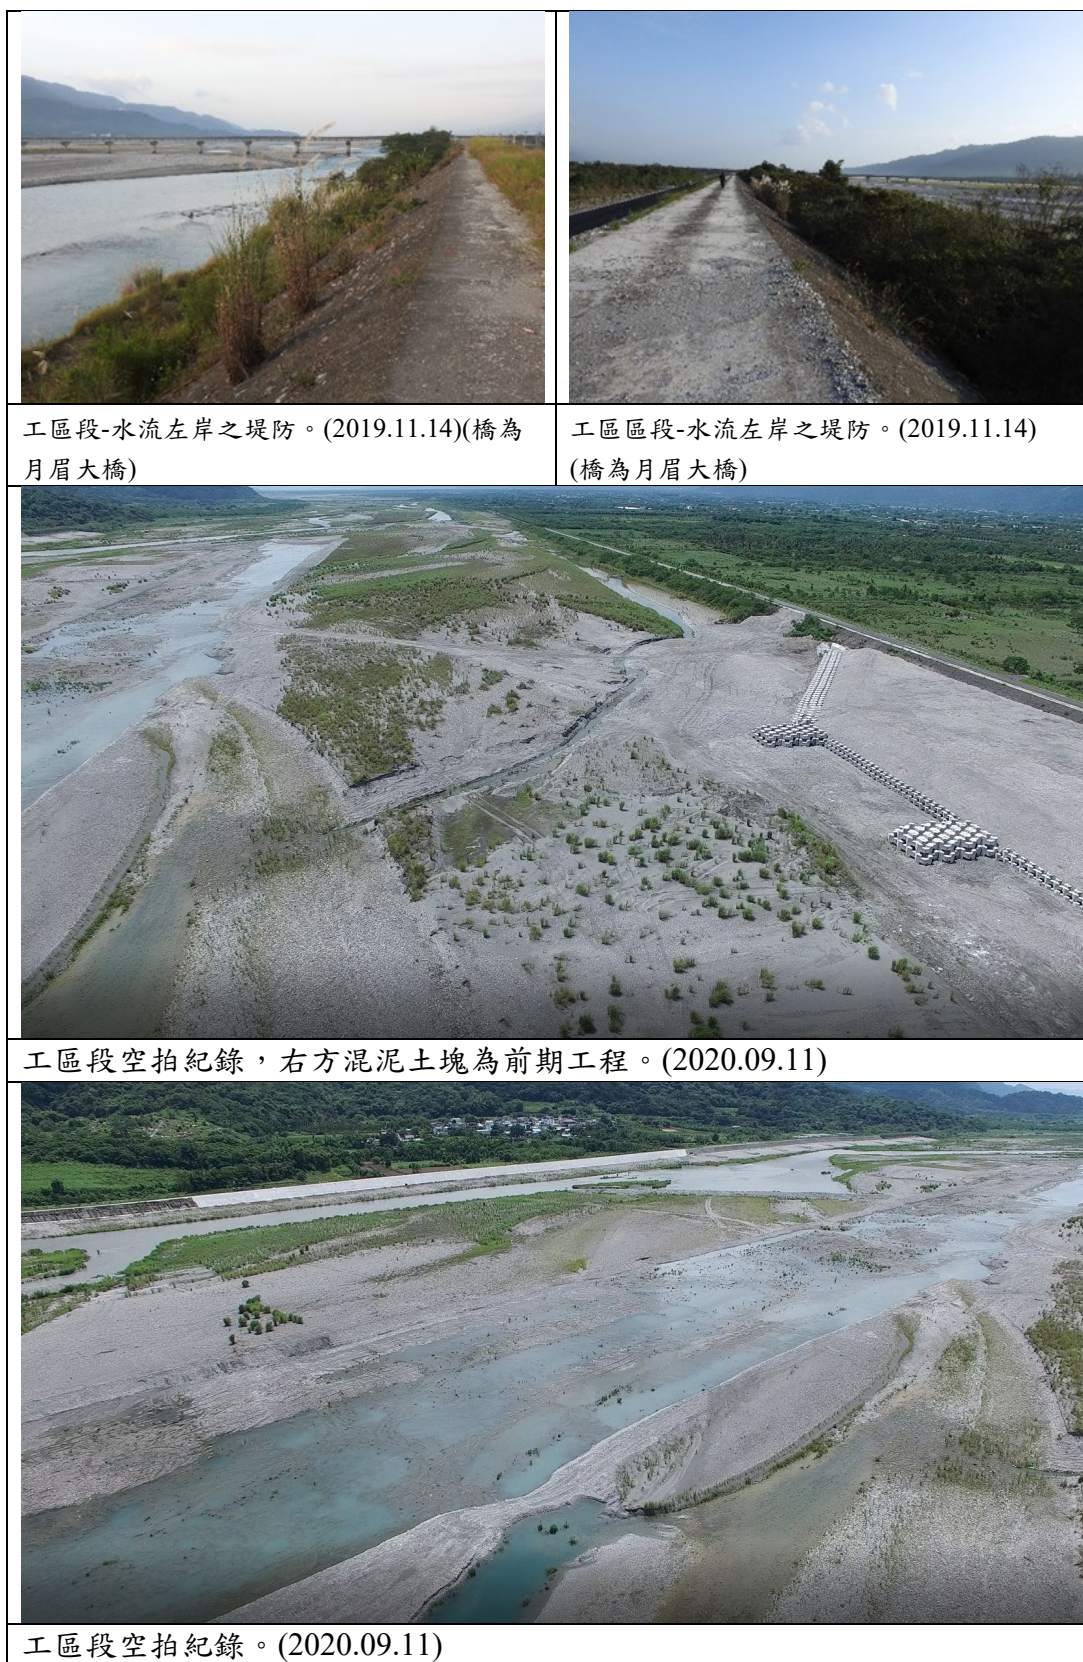
工程預定位置為花蓮溪左岸近月眉大橋處，河幅寬約550公尺，兩側皆有堤坊，堤防內側多為礫石灘地、既有構造物與少數植生地，堤頂也有許多植被攀附可供昆蟲棲息利用，工程項目集中於順水左岸；溪流中有5種水深流速，淺水緩流、淺水急流、深水緩流、深水急流與深潭，溪床底質良好，堤防植生以草本植物為主要優勢，如白背芒、甜根子草，木本植物以銀合歡、車桑子、羅氏鹽膚木為主要優勢。

圖 4.2.2-1 花蓮溪壽豐堤段防災減災工程(第 5 期)棲地環境影像
