4.3 壽豐溪平林堤段防災減災工程(第2期)

4.3.2 現地勘查——生態棲地環境與影像紀錄

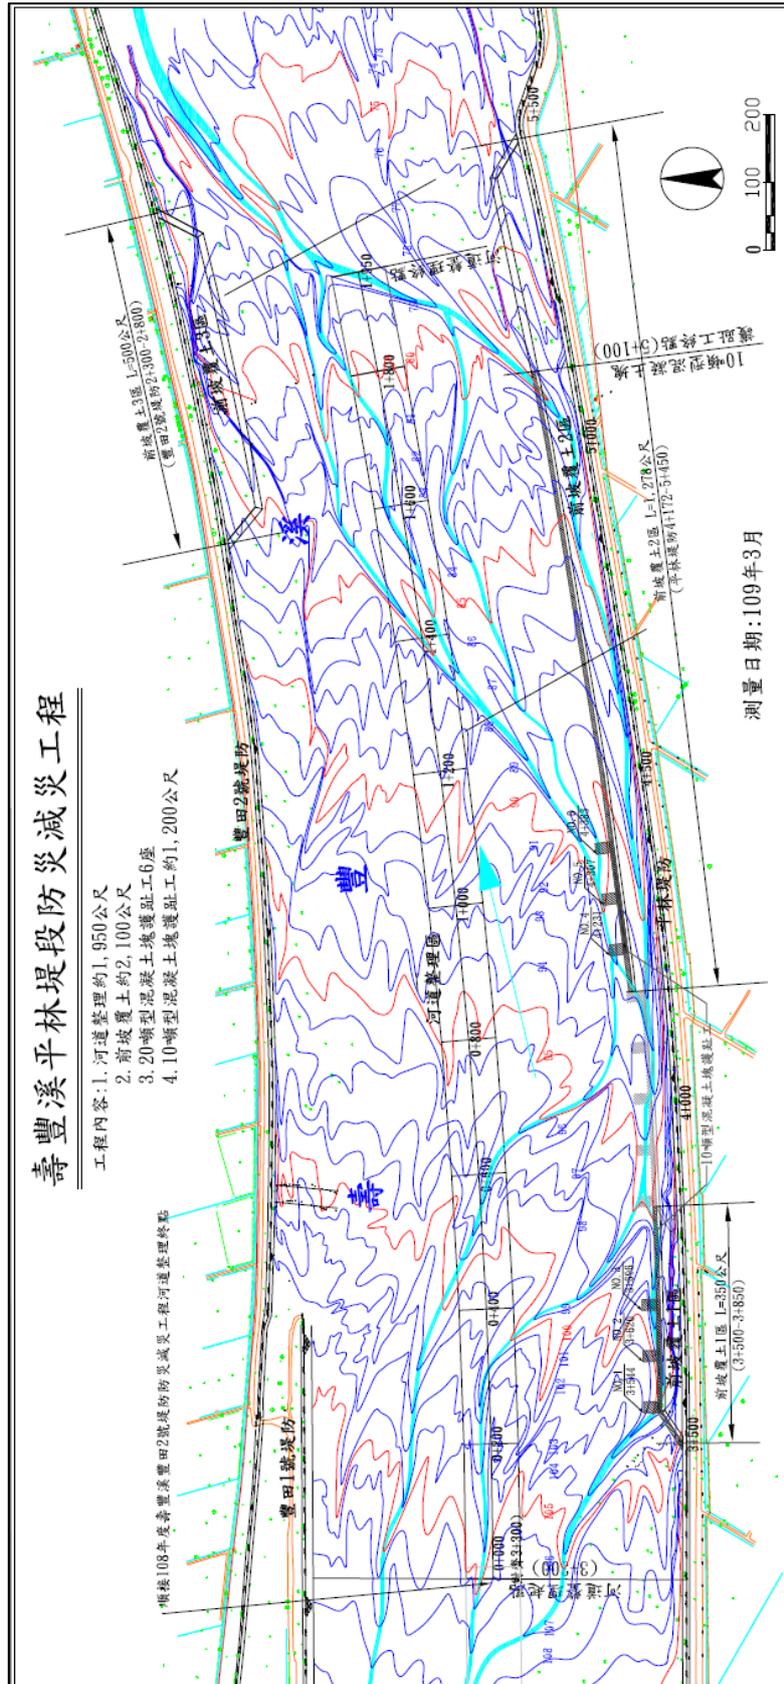
圖 4.3-1 壽豐溪平林堤段防災減災工程平面圖(第 2 期)

本工程緣由係因壽豐溪主流逼近堤防，在考量堤防強度與河防安全的前提之下辦理此工程；工程內容包含：1.河道整理約1,950公尺、2.前坡覆土約2,100公尺、3.20噸型混凝土塊護趾工6座、4.10噸型混凝土塊護趾工約1,200公尺(圖4.3-1)。

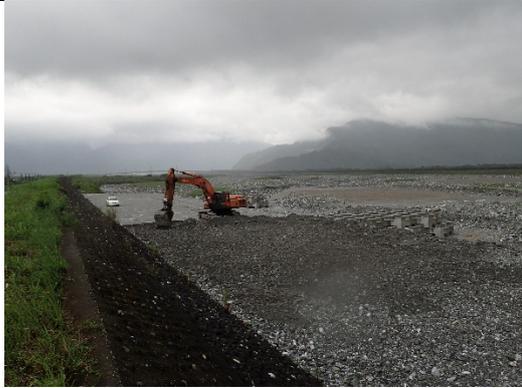
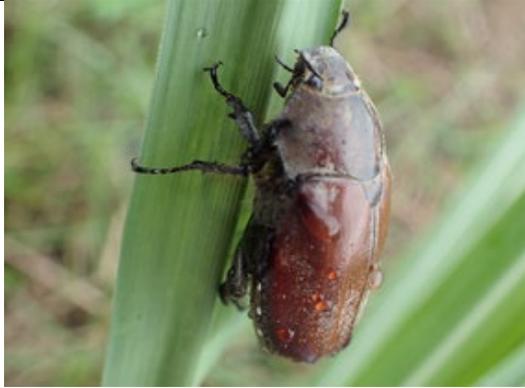
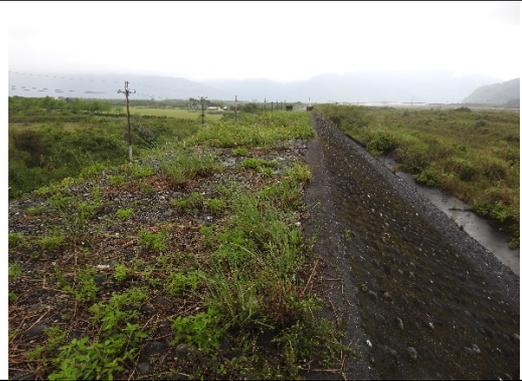
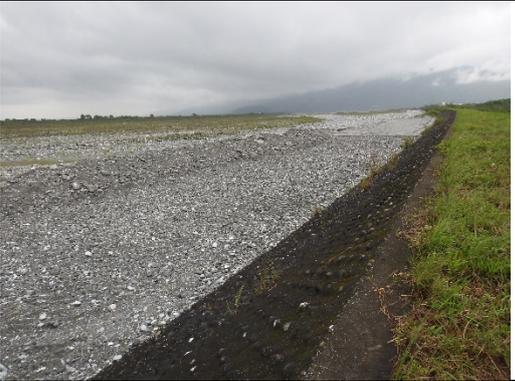
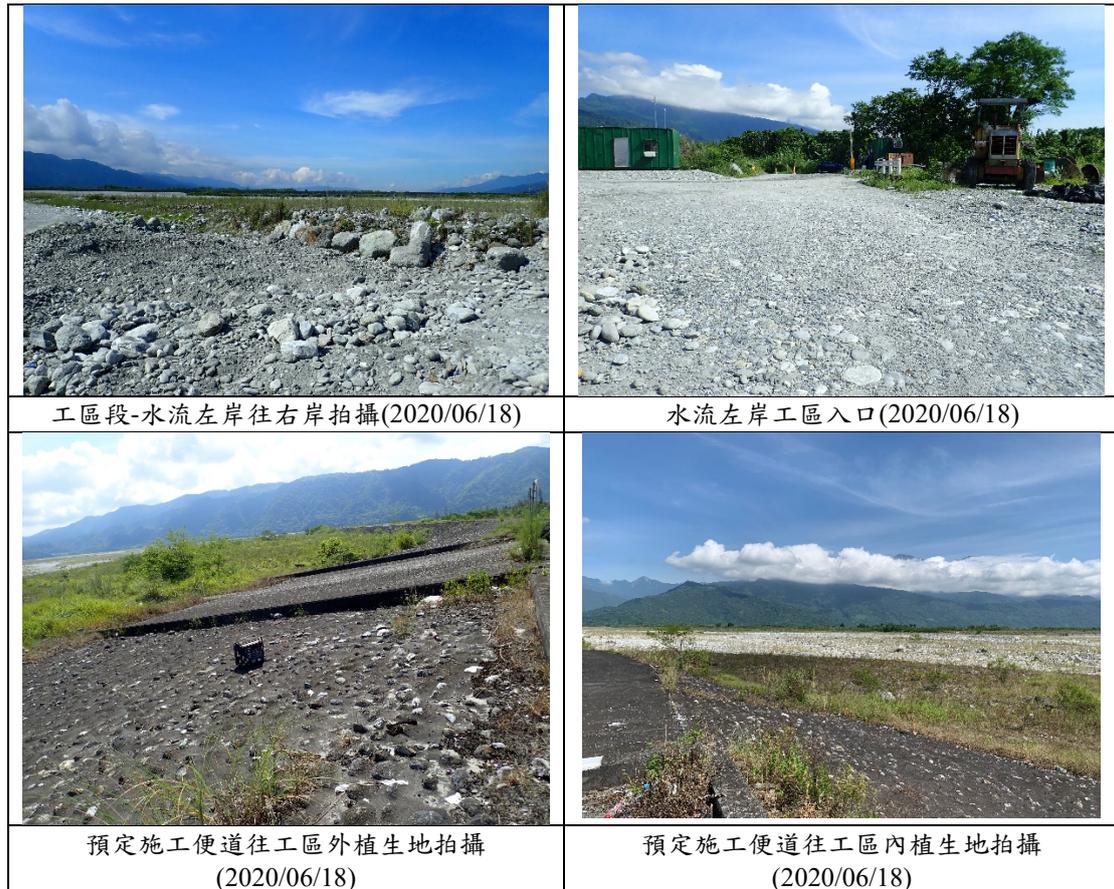
圖 4.3.2-1 壽豐溪平林堤段防災減災工程(第 2 期)現地環境照片

堤坊，堤防內側多為植生地、土石暫置區，工程項目集中於水流右岸，於計畫執行至今共執行2次現勘紀錄(圖4.3.2-1)，預定施工區域皆為乾涸狀態，但參考前期計畫，此河段曾紀錄有5種不同類型的水域棲地：淺水緩流、淺水急流、深水緩流、深水急流與深潭，溪床底質良好；堤防植生以草本植物為主要優勢，如白背芒、甜根子草，木本植物以銀合歡、車桑子、羅氏鹽膚木為主要優勢。

<p>工區段-水流右岸堤防之前期工程 (2020/05/19)。</p>	<p>堤頂植栽與昆蟲利用之影像紀錄 (2020/05/19)。</p>

<p>工區段-右岸堤頂往下游方向拍攝 (2020/05/19)。</p>	<p>工區段-右岸堤頂往上游方向拍攝 (2020/05/19)。</p>
