## 4.9 萬里溪鳳林堤段防災減災工程

#### 4.9.2 現地勘查——生態棲地環境與影像紀錄

圖 4.9.2-1 萬里溪鳳林堤段防災減災工程現地環境照片

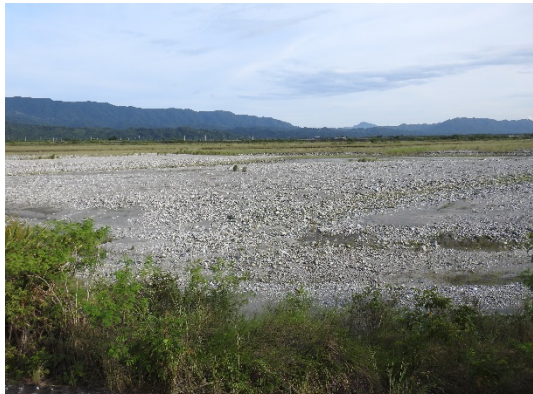
| 河道寬廣，河床淤積 | 河灘地中草生地為鳥類棲地 |

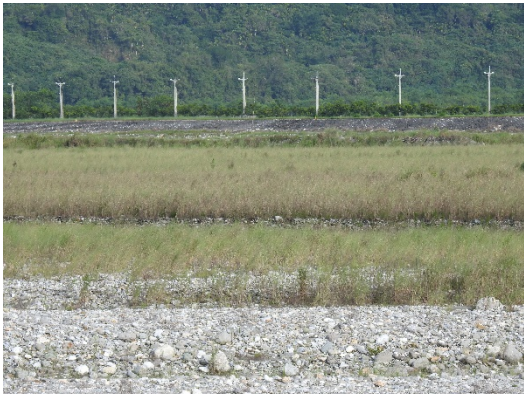
河灘地中甜根子草所形成之草生地與裸露地為保育類動物環頸雉、燕鴿、鎖鏈蛇棲息地，也為偏好草生地之鳥類灰頭鷓鴣、褐頭鷓鴣、棕三指鶉等鳥類棲息地。灘地開闊地面為燕鴿、夜鷹等鳥類產卵空間，也為鎖鏈蛇曬太陽之區域。

| 生態議題及保全對象 | 生態影響預測 | 保育對策 | 保育原則 |
|---|---|---|---|
| 河道中草生地與裸露地為動物棲地 | 河道中草生地與裸露地為鳥類燕鵒(保育類 III)、夜鷹、棕三指鶉與爬蟲類鎖鏈蛇(保育類 II)之棲息地，工程過度開挖，干擾棲地 | 工程應明確規範施工範圍、施工便道、土方機具堆放區，並標示於設計圖中，避免工程過度開挖，破壞上述動物棲地。 | 縮小 |

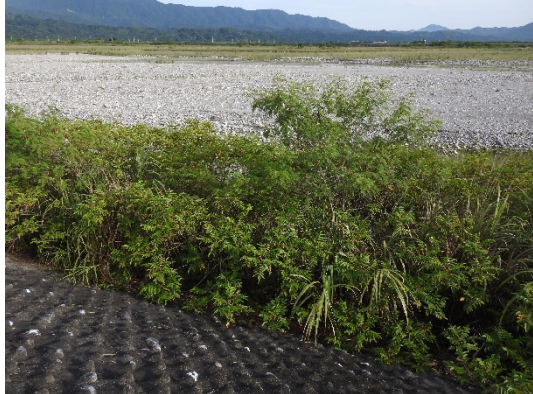
本工程位於花東縱谷國家風景區，工程位置兩側護岸外以旱作農墾地為主，左岸為大面積林業使用農地，為花蓮農場之人造林。右岸為大面積西瓜田。護岸內以河道中淤積地生長甜根子草形成之草生地。護岸基腳處生長羅氏鹽膚木與銀合歡，為偏好陽光處之陽性物種，其中羅氏鹽膚木為先驅樹種，於未受溪水干擾，較穩定之區域生長，說明護岸兩側灘地相對穩定，若將來未受干擾有機會演替成樹林。

| 護岸基腳處生長羅氏鹽膚木與銀合歡 | 有一過水路以涵管橫跨溪流 |

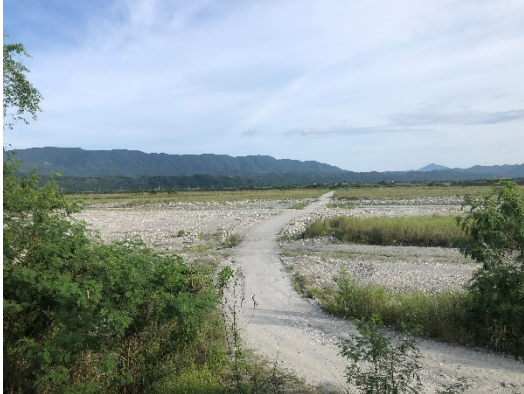
本工程位於萬里溪，屬於辮狀河川，下游匯入花蓮溪，流速緩慢，水域棲地類型為深流、淺流、淺瀨、深潭所組成，河道寬廣，河床淤積，灘地已生長甜根子草，底質以沙質與大、小礫石所組成，有一過水路以涵管橫跨溪流，並未造成縱向阻隔。
