### 3.3 壽豐溪豐田2號堤段防災減災工程

#### 3.3.2 現地勘查——生態棲地環境與影像紀錄

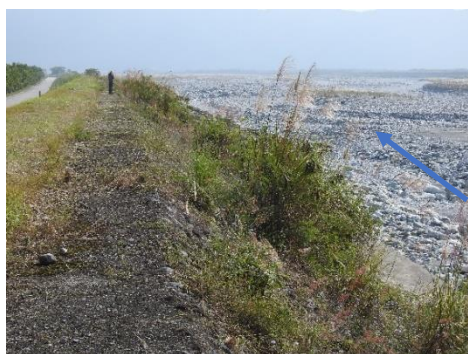
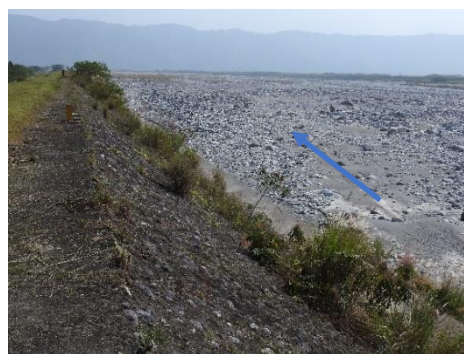
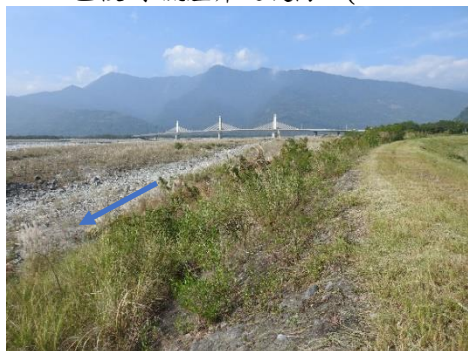
圖 3.3.2-1 壽豐溪豐田 2 號堤段防災減災工程現地環境照片

工程預定位置為壽豐溪下游段，河幅寬約550公尺，水流兩側皆有堤坊，堤防內側多為農地、土石暫置區，工程項目集中於水流左岸；溪流中有5種水深流速，淺水緩流、淺水急流、深水緩流、深水急流與深潭，溪床底質良好，堤防植生以草本植物為主要優勢，如白背芒、甜根子草，木本植物以銀合歡、車桑子、羅氏鹽膚木為主要優勢。

工區段-水流左岸之堤防。(2019.11.14)

工區區段-水流左岸之堤防。(2019.11.14)

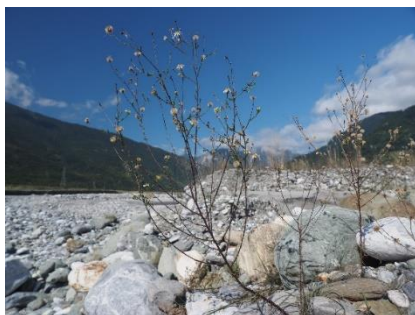
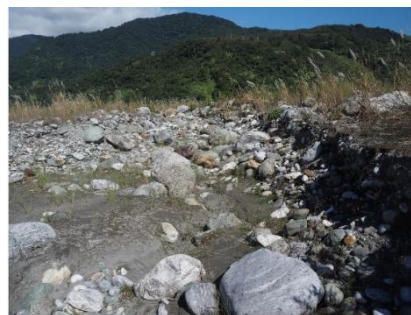
圖 3.3.5-1 臺東鐵桿蒿與預定治理範圍內出現的潛在棲地環境

(臺東鐵桿蒿植株照(示意圖))

台東鐵桿蒿生存的棲地環境

本工程關注之目標物種為臺東鐵桿蒿(圖3.3.5-1)，研擬之保育對策為在施工前，於工程擾動之範圍內，進行目標物種之物勘查，並進行植株與土方移置。
