# 3.2 花蓮溪吳全堤段防災減災工程-用地先期作業

圖 3.2.3-1 花蓮溪吳全堤段防災減災工程棲地環境

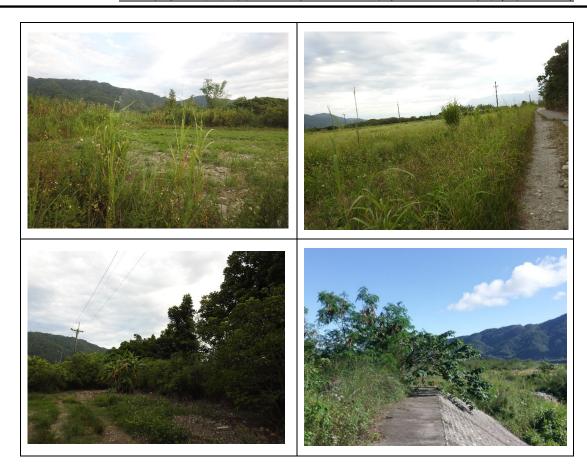
現地勘查於109年8月25日執行,預定施工範圍沿線多為農地與雜木林,施工起點鄰近吳全公墓與水產養殖場,整體工程與花蓮溪水域 距離約100至400公尺。

- (1) 建議以恢復河岸草生棲地為目標,興建護岸採取緩坡多孔隙形式,如乾砌石、土坡等友善方案,增加孔隙度,以利後續植生恢復。坡度建議小於45度,維持橫向連接性,或保留局部緩坡連結 周邊農田或森林棲地。
- (2) 河道中草生地為保育類II級環頸雉、台灣畫眉,與一般類之扇尾 鶯科、秧雞科等鳥類棲地,工程範圍外之草生地不干擾,避免過 度開挖,破壞偏好上述鳥類之棲地。
