3.4 螺仔溪右岸堤段防災減災工程-用地先期作業

3.4.1 盤點生態資源

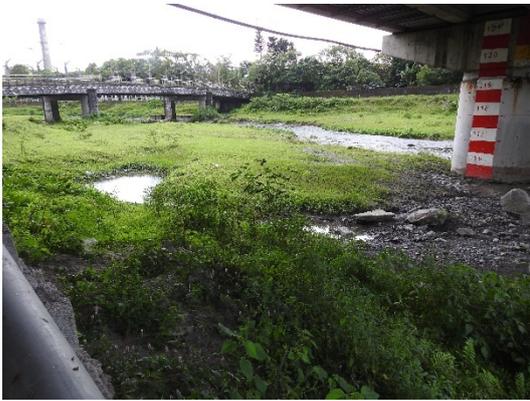
圖 3.3.4-1 蜻蜓等昆蟲習慣利用的緩水域

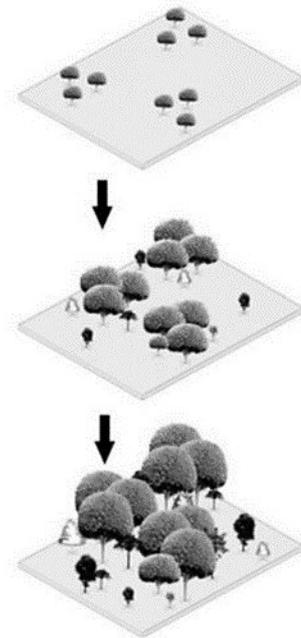
圖 3.3.4-2 以樹島的方式栽植適生的原生樹種，復育自然河灘地植被

- (8) 針對銀合歡優勢的區域，建議移除銀合歡並以樹島的方式(圖 3.3.4-2)栽植適生的原生樹種，復育自然的河灘地植被。相關的銀合歡移除方法與苗木栽植可諮詢以及與林管處合作，增加國土綠網跨單位合作的案例。

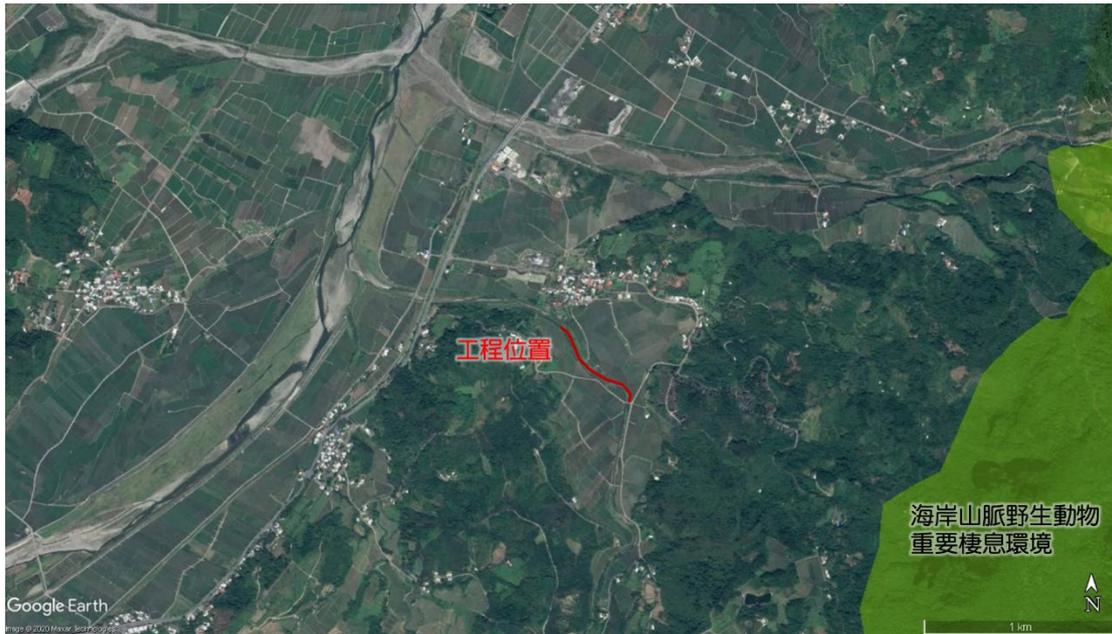
圖 3.4-1 螺仔溪右岸堤段防災減災工程預定治理位置

工程位置如圖3.4-1，經套疊圖資分析鄰近區域未有法定自然保護區。擬辦工程內容為興建堤防約550公尺(含舊堤加強)並辦河道整理。

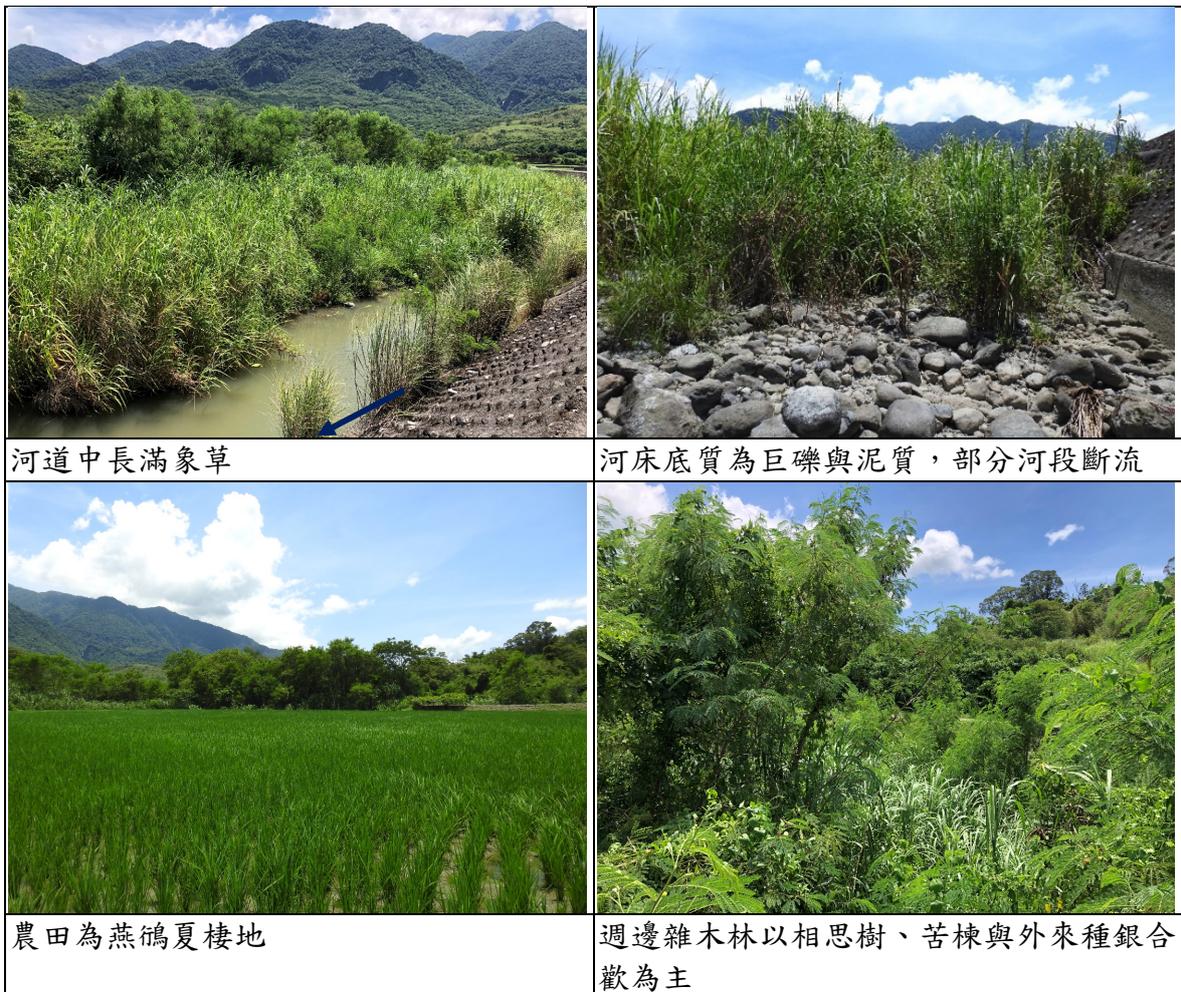
圖 3.4.3-1 螺仔溪右岸堤段防災減災工程棲地環境

工區位於花東縱谷國家風景區，屬於非都市土地使用分區之山坡地保育區-農牧用地，工區周邊陸域棲地以水稻田為主，其餘有雜木林、草生地、開闢地，為鳥類、兩棲類、爬蟲類棲息地。東側鄰近海岸山脈野生動物重要棲息環境，樹林、溪流等形成藍綠帶提供動物廊道。工區位於螺仔溪，源自海岸山脈，走向為東南方向西北，下游匯入秀姑巒溪。水域棲地流速緩慢，枯水期部分河段形成斷流，底質為巨礫與泥質。護岸為混凝土護岸，陡峭不利動物於水、陸域間移動，河道中生長茂密象草，提供偏好草生地鳥類使用。搜尋網路生態資料庫與相關文獻，工區周圍記錄到關注物種如下：
