大甲溪東勢堤防(十三工區)改善工程-
規劃設計階段生態檢核報告

成果報告書(修正二版)

主辦單位：經濟部水利署第三河川局
執行單位：智聯工程科技顧問有限公司

中華民國 110 年 09 月

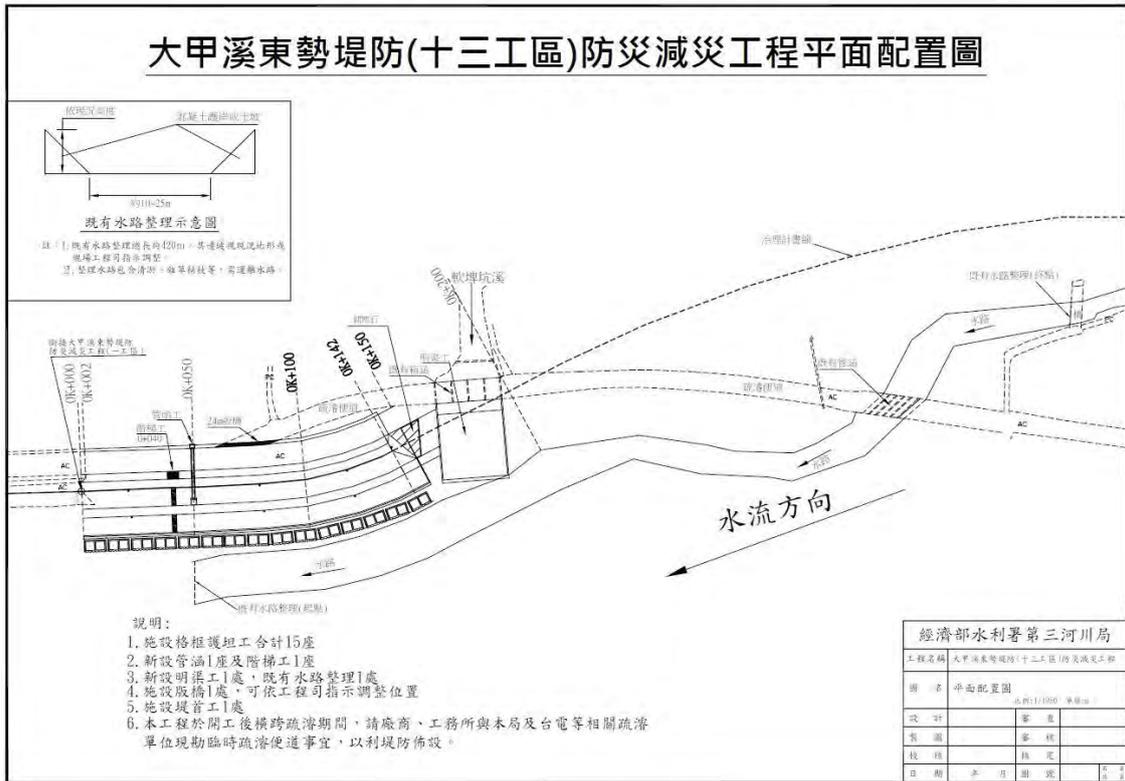
圖3-3 大甲溪東勢堤防(十三工區)改善工程平面配置圖

根據第三河川局提供相關資料，本計畫工區分為堤防區及 AC 鋪面區兩處(位置詳圖 3-1 及圖 3-2)，平面配置圖及標準斷面圖詳圖 3-3、圖 3-4。因東勢堤防歷年來遭受颱風、洪流衝擊導致右岸受侵蝕，為確保人民生命財產安全，延續興建東勢堤防及相關措施，保護堤後土地約 40 公頃，及臺八線道路交通安全，受益人數約 2,000 人。前期東勢堤防水防道路現為礫石路，本計畫規劃鋪設 AC 提升用路品質，以避免揚塵產生，詳參表 3-1。

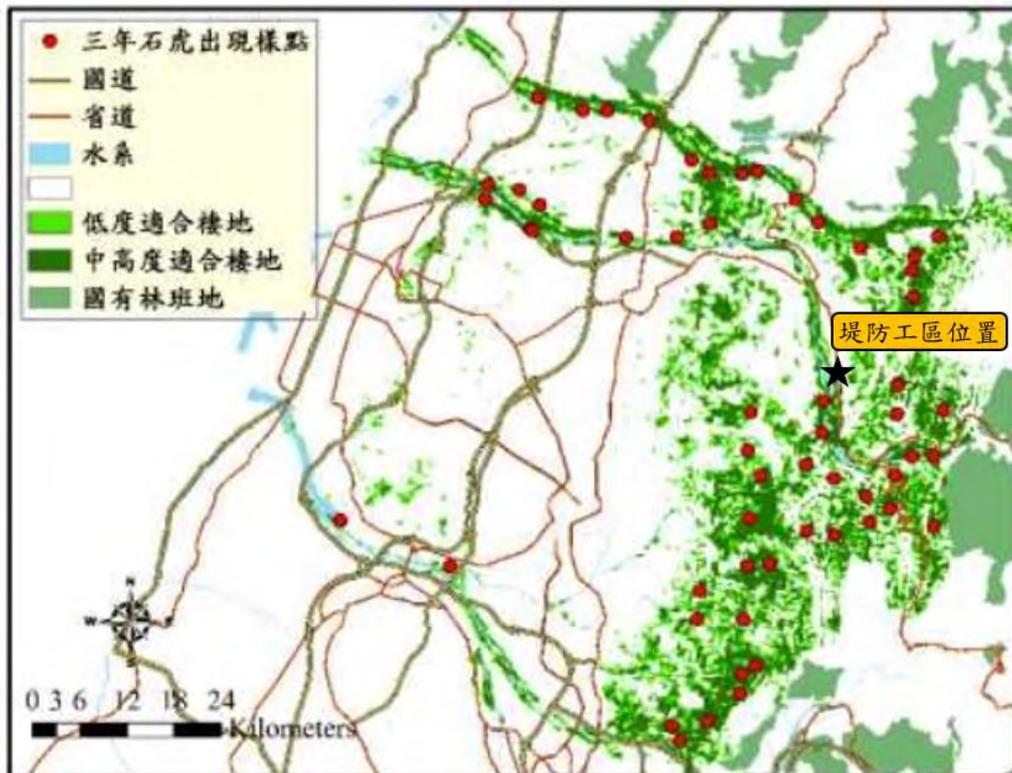
圖3-6 石虎適合棲地分布範圍

本計畫區大甲溪上游曾架設紅外線自動攝影機拍攝野生動物相關紀錄，結果顯示具有一定的數量石虎族群(詳圖 3-6)。目前計畫區未有相關觀測紀錄，但是位於石虎重要棲地範圍內，且棲地類型符合石虎喜好，本團隊後續將持續關注石虎相關生態議題，提供生態保育相關建議。

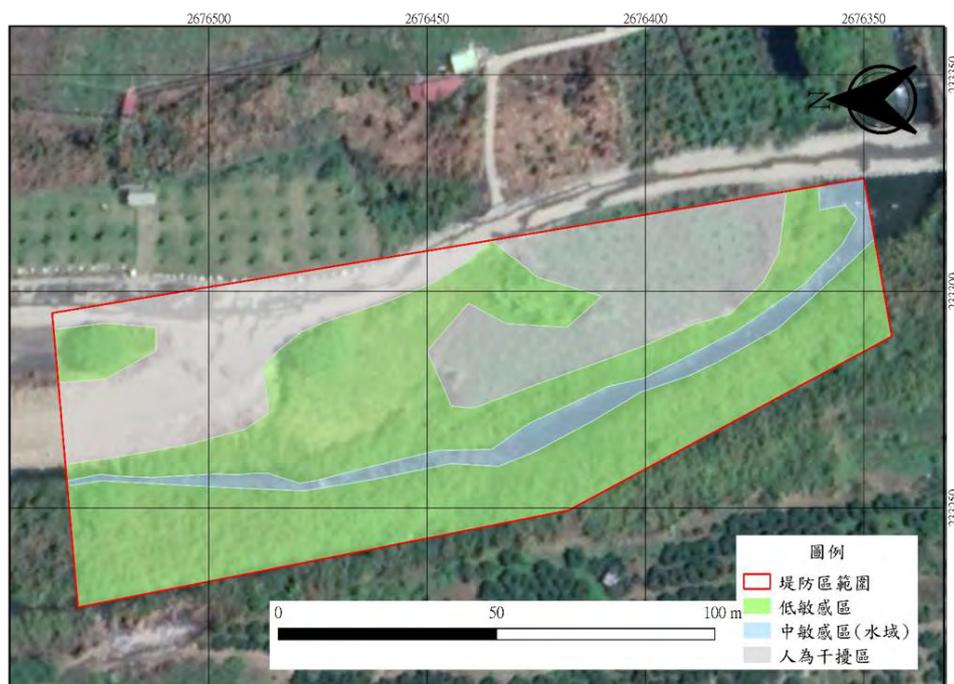
圖4-3 堤防區生態關注區域圖

調查範圍的生態敏感區可分為道路及建物、人為干擾區、河道及低敏感區。人為干擾區主要為果園，擾動度較大；低敏感區主要為農墾地周邊草生地及雜木林，位於道路及河岸兩側，主要為象草、芒及大黍等禾本科植物，雜木林主要為山黃麻及銀合歡，詳見圖 4-3。

調查範圍生態敏感區可分為道路及建物、人為干擾區、河道及低敏感區，人為干擾區主要為果園，擾動度較大，低敏感區主要為草生地及雜木林，位於道路及河岸兩側，主要為象草及、芒及大黍等禾本科植物，雜木林主要為山黃麻及銀合歡。

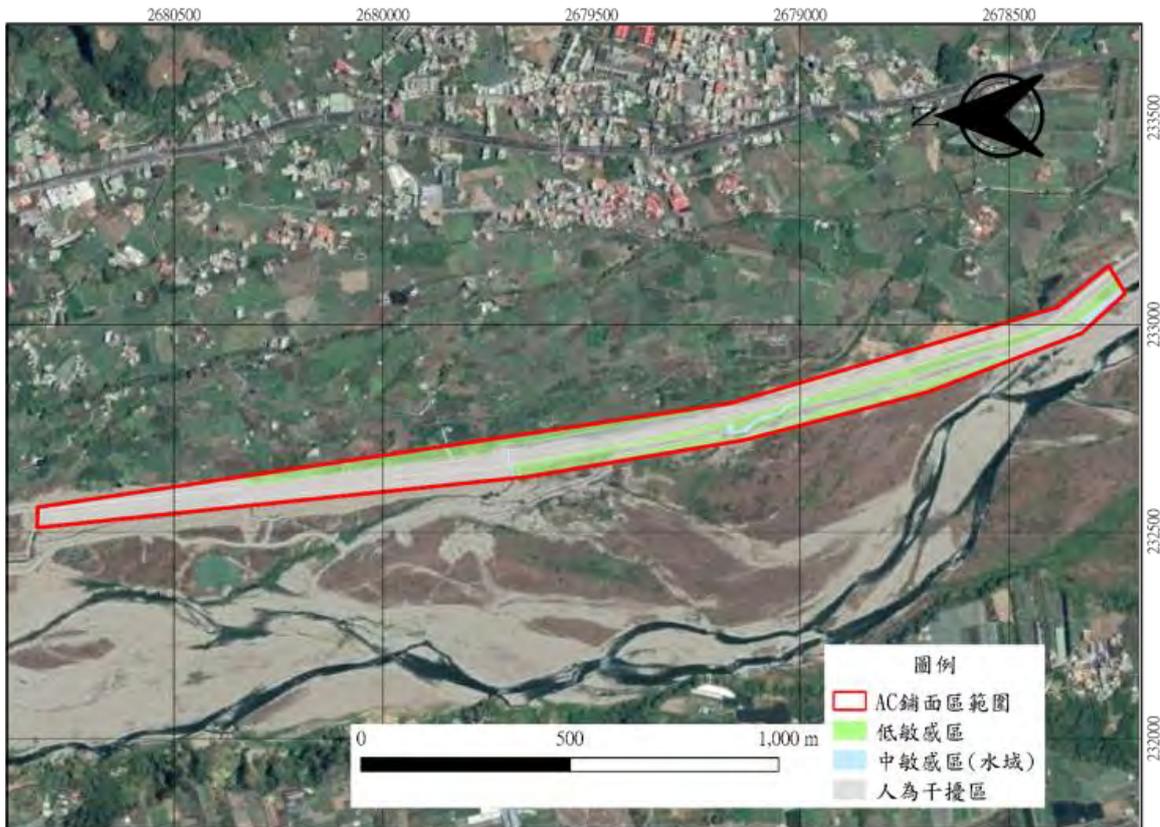
圖4-4 AC 鋪面區生態關注區域圖

調查範圍生態敏感區可分為道路及建物、人為干擾區、低敏感區及中度敏感區。人為干擾區主要為裸露區及耕地，擾動度較大；低敏感區主要為草地及雜木林，位於道路及河岸兩側，主要為象草及、芒及大黍等禾本科植物，雜木林主要為銀合歡，偶爾可見零星山黃麻及山芙蓉；河道部分因有水蛇，故判定為中度敏感區，詳見圖 4-4。

調查範圍生態敏感區可分為道路及建物、人為干擾區、低敏感區及中度敏感區，人為干擾區主要為裸露區及耕地，擾動度較大，低敏感區主要為草生地及雜木林，位於道路及河岸兩側，主要為象草及、芒及大黍等禾本科植物，雜木林主要為銀合歡，偶爾可見零星山黃麻及山芙蓉，河道部分因有水蛇，故判定為中度敏感區。

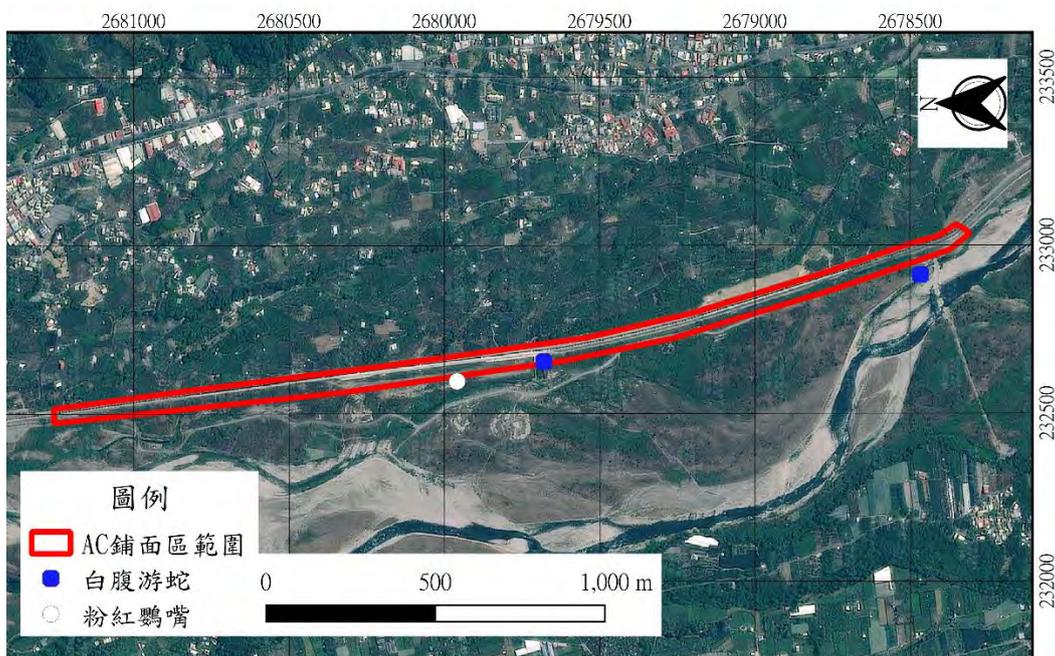
3. 外來物種(或引進種)部分，植物(含歸化種及栽培種)有空心蓮子草、野苧菜、青苧及銀合歡等 35 種，其中大花咸豐草、小花蔓澤蘭、大黍及象草較為強勢，易與原生種產生競爭，鳥類有野鴿，兩生類有斑腿樹蛙，爬蟲類有紅耳龜。
4. 生態補充調查期間於 AC 鋪面區未發現任何保育類物種。
5. 參考特有生物保育中心之紅皮書名錄，粉紅鸚嘴及白腹游蛇屬於「NT」接近受脅物種，其他則屬於「LC」生存較少受威脅物種，紅皮書物種記錄位置詳見圖 4-10。

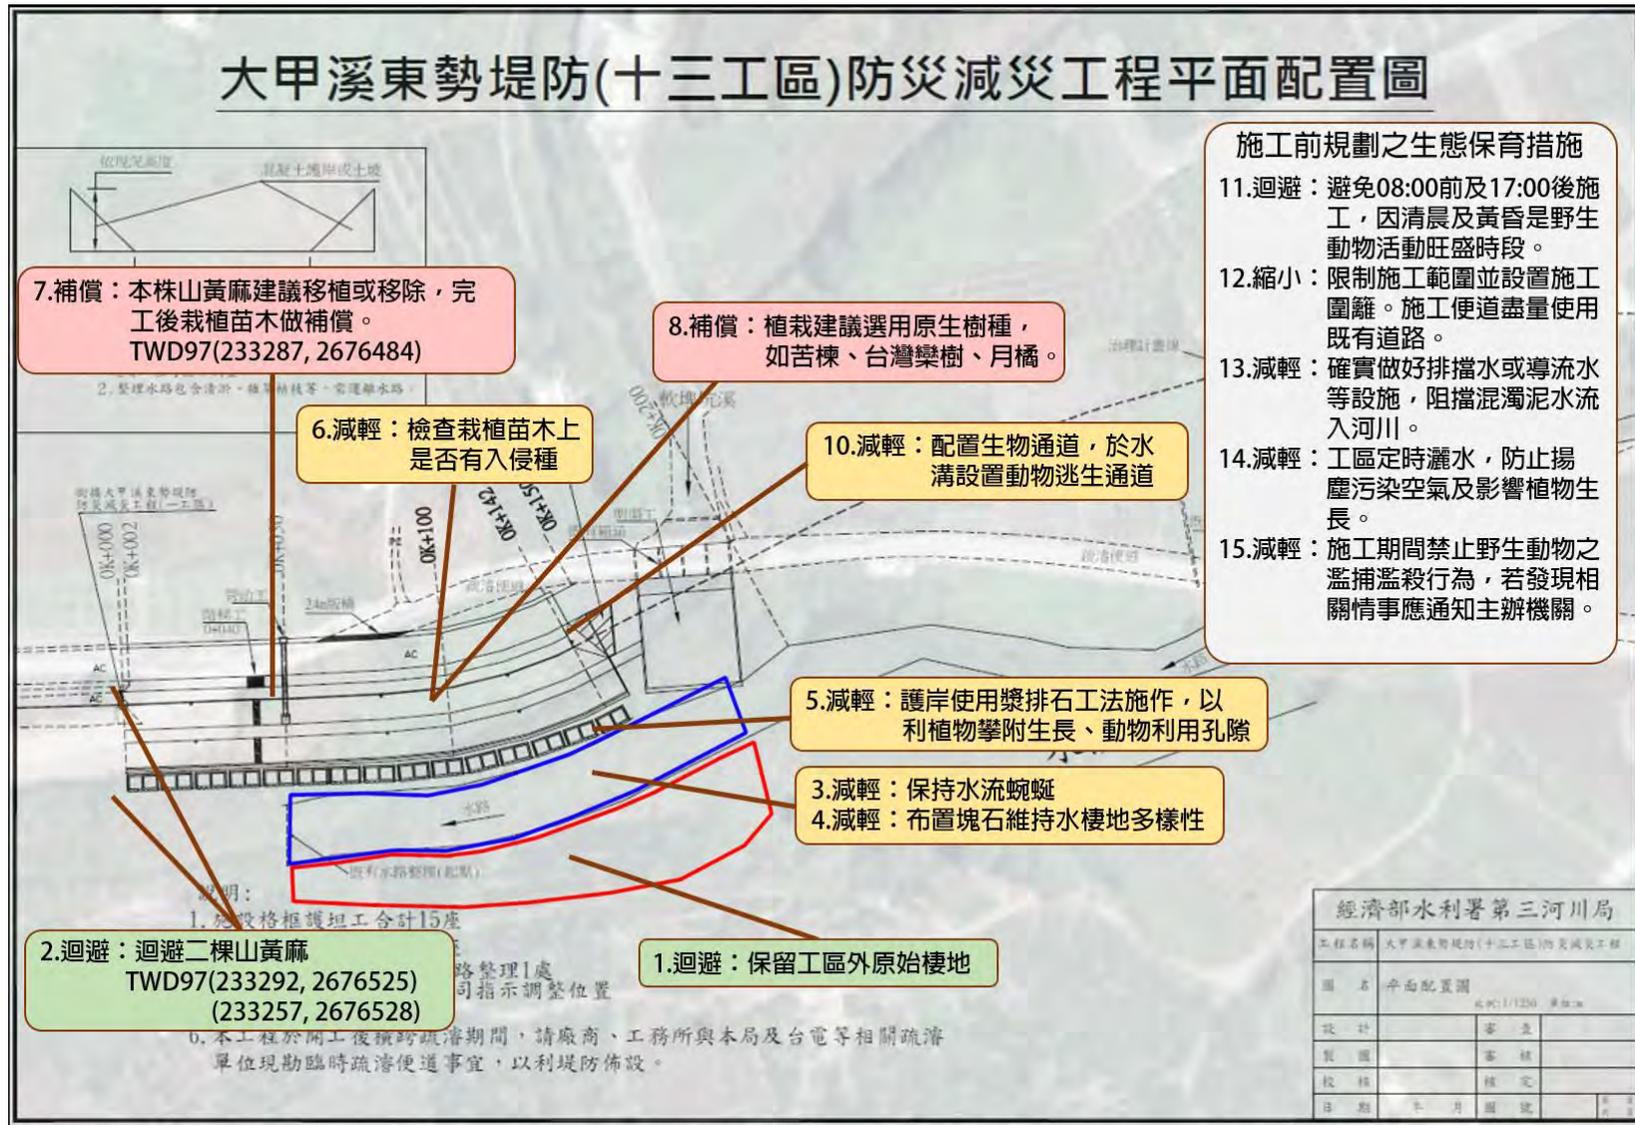
圖4-14 生態保育措施配置圖

| 物種名稱 | 山黃麻 | | TWD97_X | 233292 | 233257 | TWD97_Y | 2676525 | 2676528 |
| 物種名稱 | | 山黃麻 | | | | | | | | | | |
| TWD97_X | | 233292 | 233257 | | | | | | | | | |
| TWD97_Y | | 2676525 | 2676528 | | | | | | | | | |
| 3 | | 減輕 | 堤防區河道整理過程中保持水流蜿蜒。 | | | | | | | | | |
| 4 | | 減輕 | 營造水域棲地多樣性，佈置大塊石營造棲地多樣化，避免水域型態單一化。 | | | | | | | | | |
| 5 | | 減輕 | 堤防護岸採用粗糙表面或多孔隙之漿排石工法，利於植生附著生長，增加生物棲息躲藏之環境。 | | | | | | | | | |
| 6 | | 減輕 | 購置綠美化植栽苗木，須仔細清潔處理，避免外來物種入侵，如斑腿樹蛙。 | | | | | | | | | |
| 7 | 補償 | 山黃麻一棵位於堤防興建範圍(TWD97：233287, 2676484)，衡量樹木生態效益與工程河防安全重要性，設計單位可考慮移植或移除，於完工後栽植樹苗加速生態環境恢復。 | | | | | | | | | | |
| 8 | 補償 | 植栽建議選用環境耐受性高之原生樹種，建議如下。 喬木類樹種：苦楝、朴樹、臺灣欒樹、水黃皮等植物； 灌木類樹種：草海桐、月橘等。 | | | | | | | | | | |
| 9 | 關注物種 | 迴避 | AC鋪面區河堤人行道之行道樹(如艷紫荊、臺灣欒樹)，列為本案保全對象，予以保留。 | | | | | | | | | |
| 10 | | 減輕 | 該區域位於石虎重要棲地，動物通行及逃生措施需考量幼獸，避免高落差之阻隔設計。 | | | | | | | | | |
| 11 | 施工相關 | 迴避 | 清晨及傍晚是多數動物(如鳥類)活動的時間，晚間是夜行性動物活動期，盡量避免在該時段施工(08:00前及17:00後)。 | | | | | | | | | |
| 12 | | 縮小 | 限制施工範圍並設置施工圍籬，施工便道使用既有道路，減少重新開拓道路。 | | | | | | | | | |
| 13 | | 減輕 | 確實做好排擋水或導流水等設施，阻擋混濁泥水流入河川導致水體混濁。 | | | | | | | | | |
| 14 | | 減輕 | 工區內定時灑水，防止揚塵污染空氣及影響植物生長。 | | | | | | | | | |
| 15 | | 減輕 | 施工期間禁止對野生動物之濫捕、濫殺行為，若發現有野生動物應禁止捕抓，並通知主辦機關。 | | | | | | | | | |

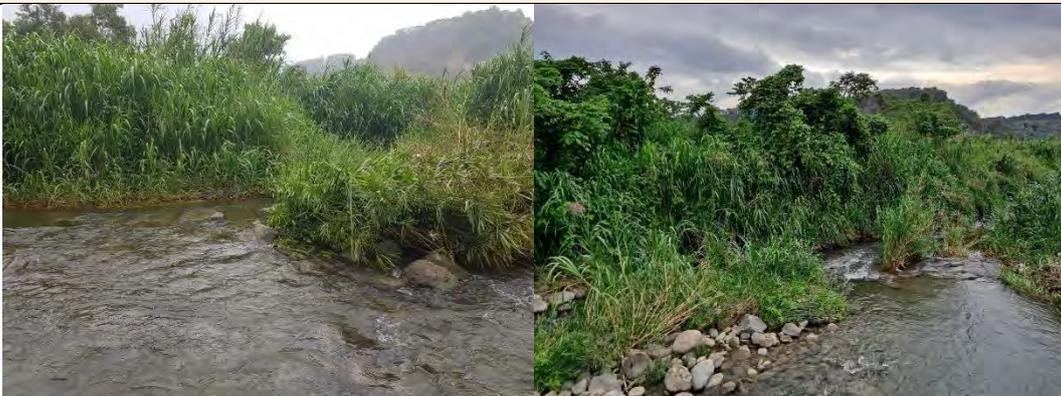
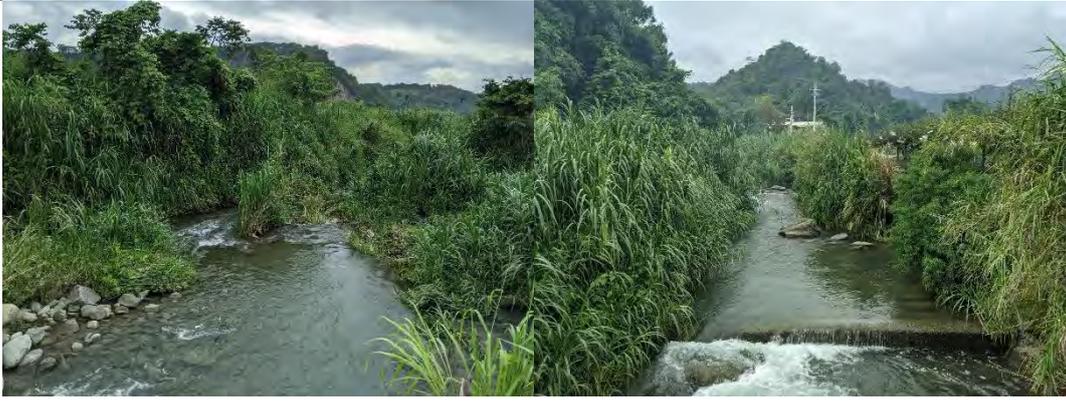
4.棲地影像紀錄：

依據快速棲地生態評估法進行評分，本計畫區水的特性 18 分，水陸域過渡帶及底質特性 19 分，生態特性 10 分，總分為 47 分，評等為良等，整體顯示該區段之棲地品質不錯，尚有改善空間。整合文獻及線上資料庫等資料，計畫區附近曾經有保育類有石虎(I)、黃嘴角鴉(II)、藍腹鷓(II)、領角鴉(II)、紅尾伯勞(III)、臺灣黑眉錦蛇(III)等野生動物的觀察紀錄。生態補充調查於堤防計畫區觀測到臺灣畫眉(II)、燕鴿(II)，且觀測到 7 種臺灣特有種魚類臺灣鬚鱧、臺灣石魚賓、粗首馬口鱧、短吻紅斑吻鰕虎、明潭吻鰕虎、黃綠澤蟹。

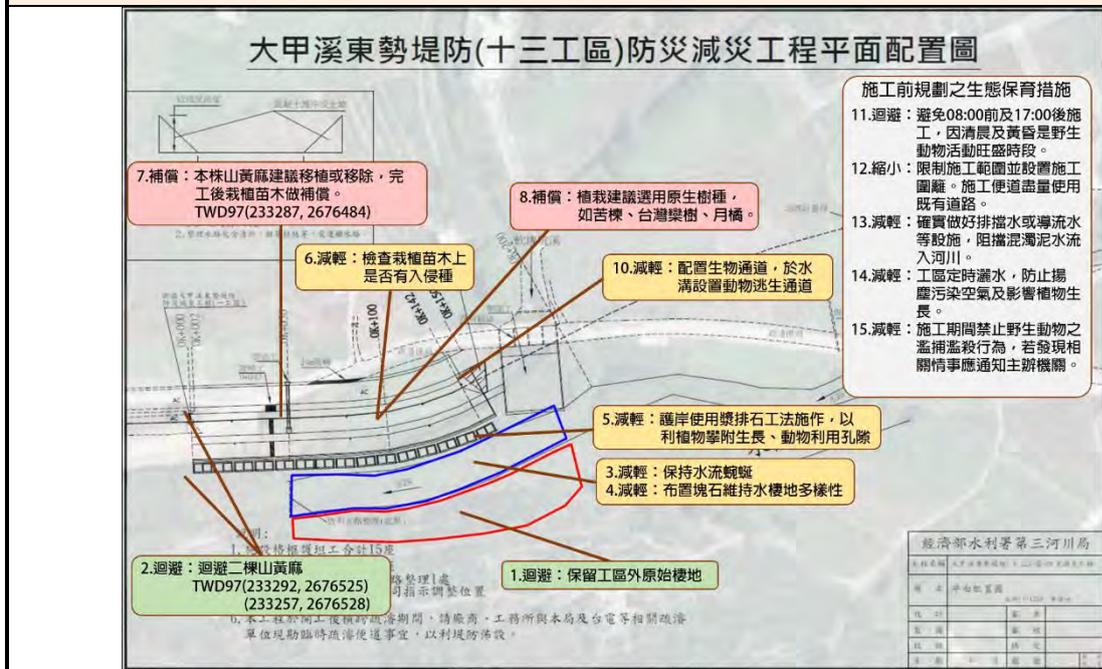
圖說：

1. 迴避：新建堤防位於大甲溪支流軟埤坑溪左岸，為保留原始草地減少擾動，與設計單位討論後，擾動不得超過施工範圍，於施工前要標定界線。本團隊建議迴避二顆山黃麻，樹木位置參D06，剩餘一棵若採移植方案預計規劃移植費用。
2. 減輕：本工區預計進行河道整理，與設計單位討論並確認後，施工時會維持水流蜿蜒，並鋪塊石維持水域棲地類型多樣性。
