# 花蓮溪吳全堤段疏濬兼供土石採售分離(支出)

## 工程及生態檢核資料

### 規劃設計階段

## 5.1 花蓮溪吳全堤段疏濬兼供土石採售分離(支出)

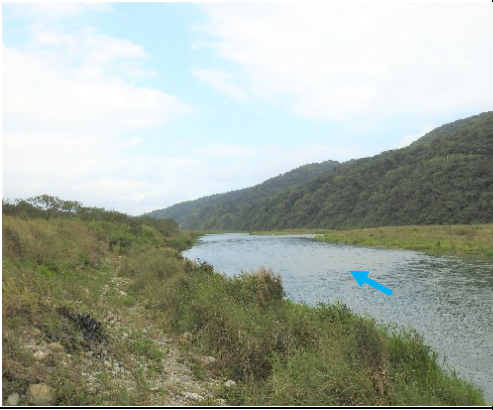
| <p>河道主流偏向左岸，灘地連接右岸林相原始的山坡地。(110/03/30 攝)</p> | <p>濱植被生長茂盛。(110/03/30 攝)</p> |

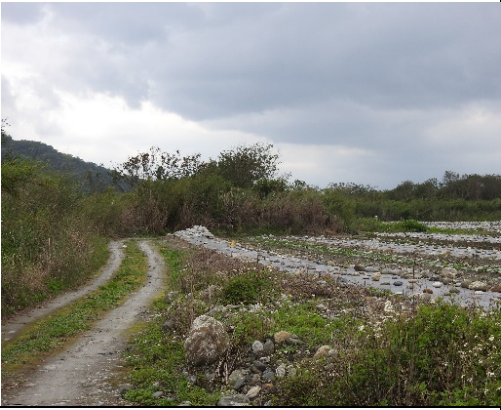
| <p>疏濬範圍包含西瓜田(110/03/30 攝)</p> | <p>河道中的灘地現況長滿高草莖植被，屬「辮狀河灘地濕地」類型。(110/03/30 攝)</p> |

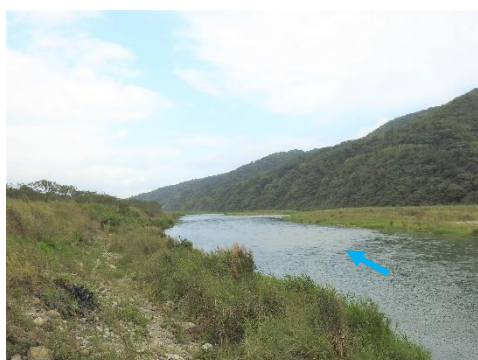
河道主流偏向左岸，灘地連接右岸林相原始的山坡地。

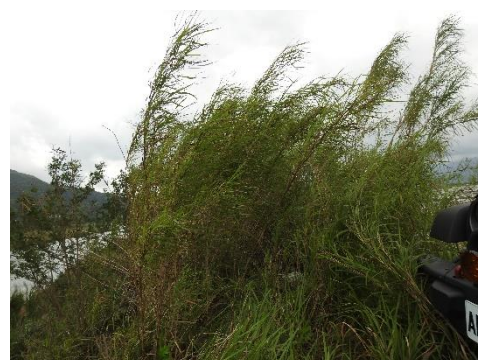
濱植被生長茂盛。

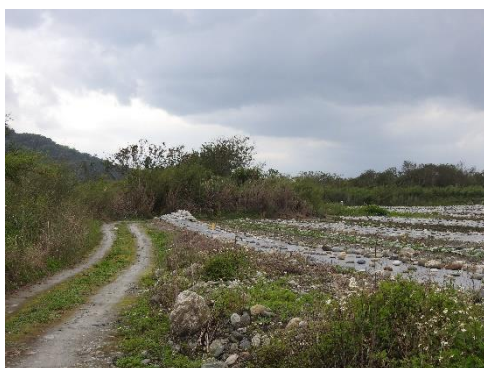
疏濬範圍包含西瓜田

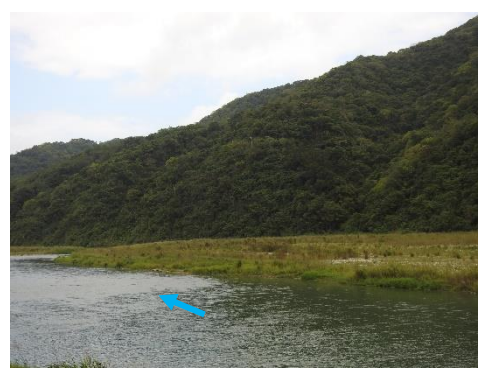
河道中的灘地現況長滿高草莖植被，屬「辮狀河灘地濕地」類型。

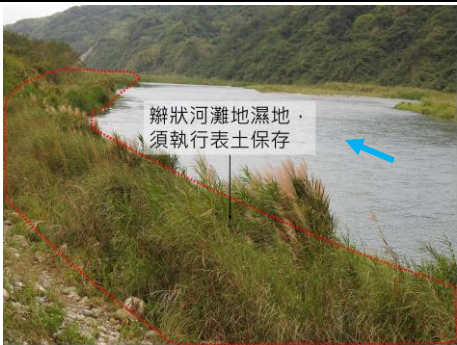
| 需執行表土保存的濕地現況 | 需執行導排水措施的主流路現況 |

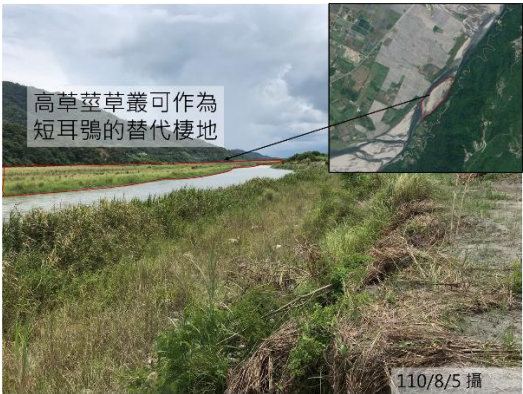
| 花蓮縣野鳥學會/何瑞暘總幹事：<br>1.工區維鳥會觀察冬候鳥短耳鴉(II 級珍貴稀有保育類)的地方，短耳鴉來台渡冬時會利用工區內的西瓜田(覓食)、高草莖灌叢(休息)。 | | 觀察家生態顧問有限公司/林佳宏 動物部副理：<br>保育措施應以此為原則：<br>1.確保工程擾動範圍以外，周圍仍有替代棲地可供短耳鴉利用。<br>2.確保完工後不會造成棲地損失。<br><br>觀察家生態顧問有限公司/范倚瑄 生態工程部研究員：<br>1.針對覓食地西瓜田：預計擾動的面積僅占既有田區的約五分之一，保留大面積的覓食環境。<br>2.針對休息環境高草莖植被：經檢視，溪床右岸的砂洲現況生長大面積的高草莖植被(如下圖)，可作為短耳鴉休息的替代棲地。 | |
